# Verkennd bodemonderzoek Kwaalburg 2 te Alphen

Aeres Milieu Projectnummer : AM21628  
Status rapport : Definitief (versie 1)  
Datum : 25 maart 2022

Opdrachtgever : Ordito  
Postbus 94  
5126 ZH Gilze

| Adres onderzoekslocatie | : Kwaalburg 2 te Alphen |

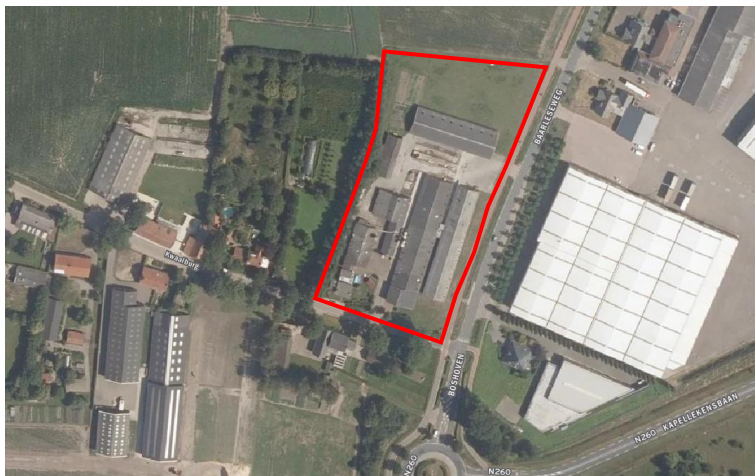
Afbeelding 1: begrenzing onderzoekslocatie (bron luchtfoto: pdok viewer)

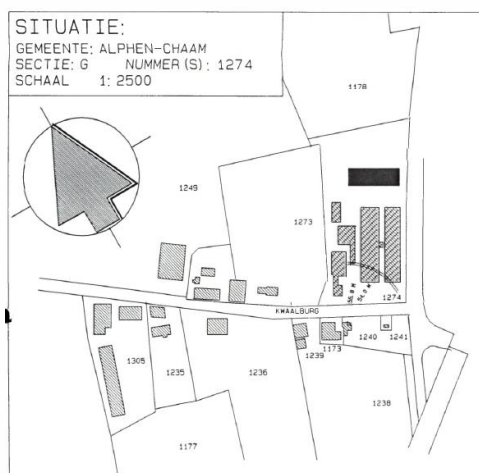
| Datum | Vergunning | Opmerkingen |
|---|---|---|
| 21-01-1998 | Revisievergunning Wet milieubeheer | Inrichting: varkenshouderij<br>Vergunning voor de uitbreiding/wijziging van de bestaande varkenshouderij. De inrichting wordt uitgebreid met een stal op het noordelijk perceeldeel (zie zwart blok in onderstaande afbeelding). |

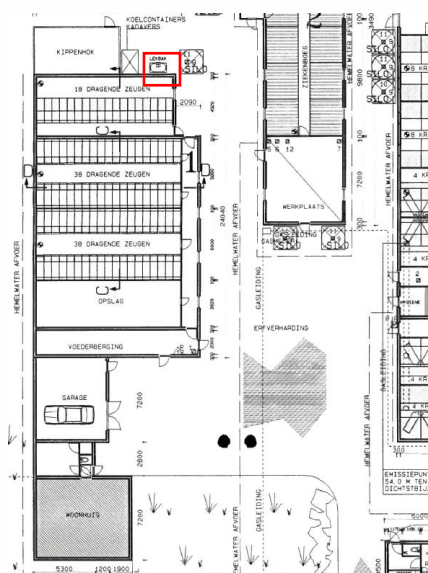
Uit de vergunningstukken blijkt dat binnen de inrichting opslag plaatsvindt van diesel in een bovengrondse tank (1.000 liter) in een lekbak (zie rode contour in onderstaande afbeelding).

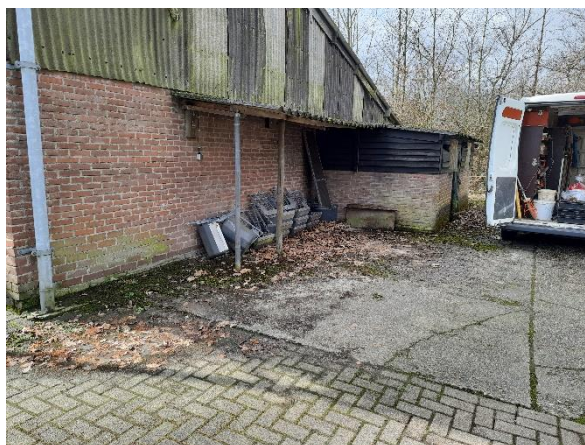
Foto 12

De bovengrondse dieseltank in een lekbak is niet meer aanwezig. Deze bevond zich direct langs de noordgevel van de zuidoostelijk op het terrein gesitueerde stal. Zie foto 12 in bijlage 2 voor de voormalige ligging van de tank (onder afdak).

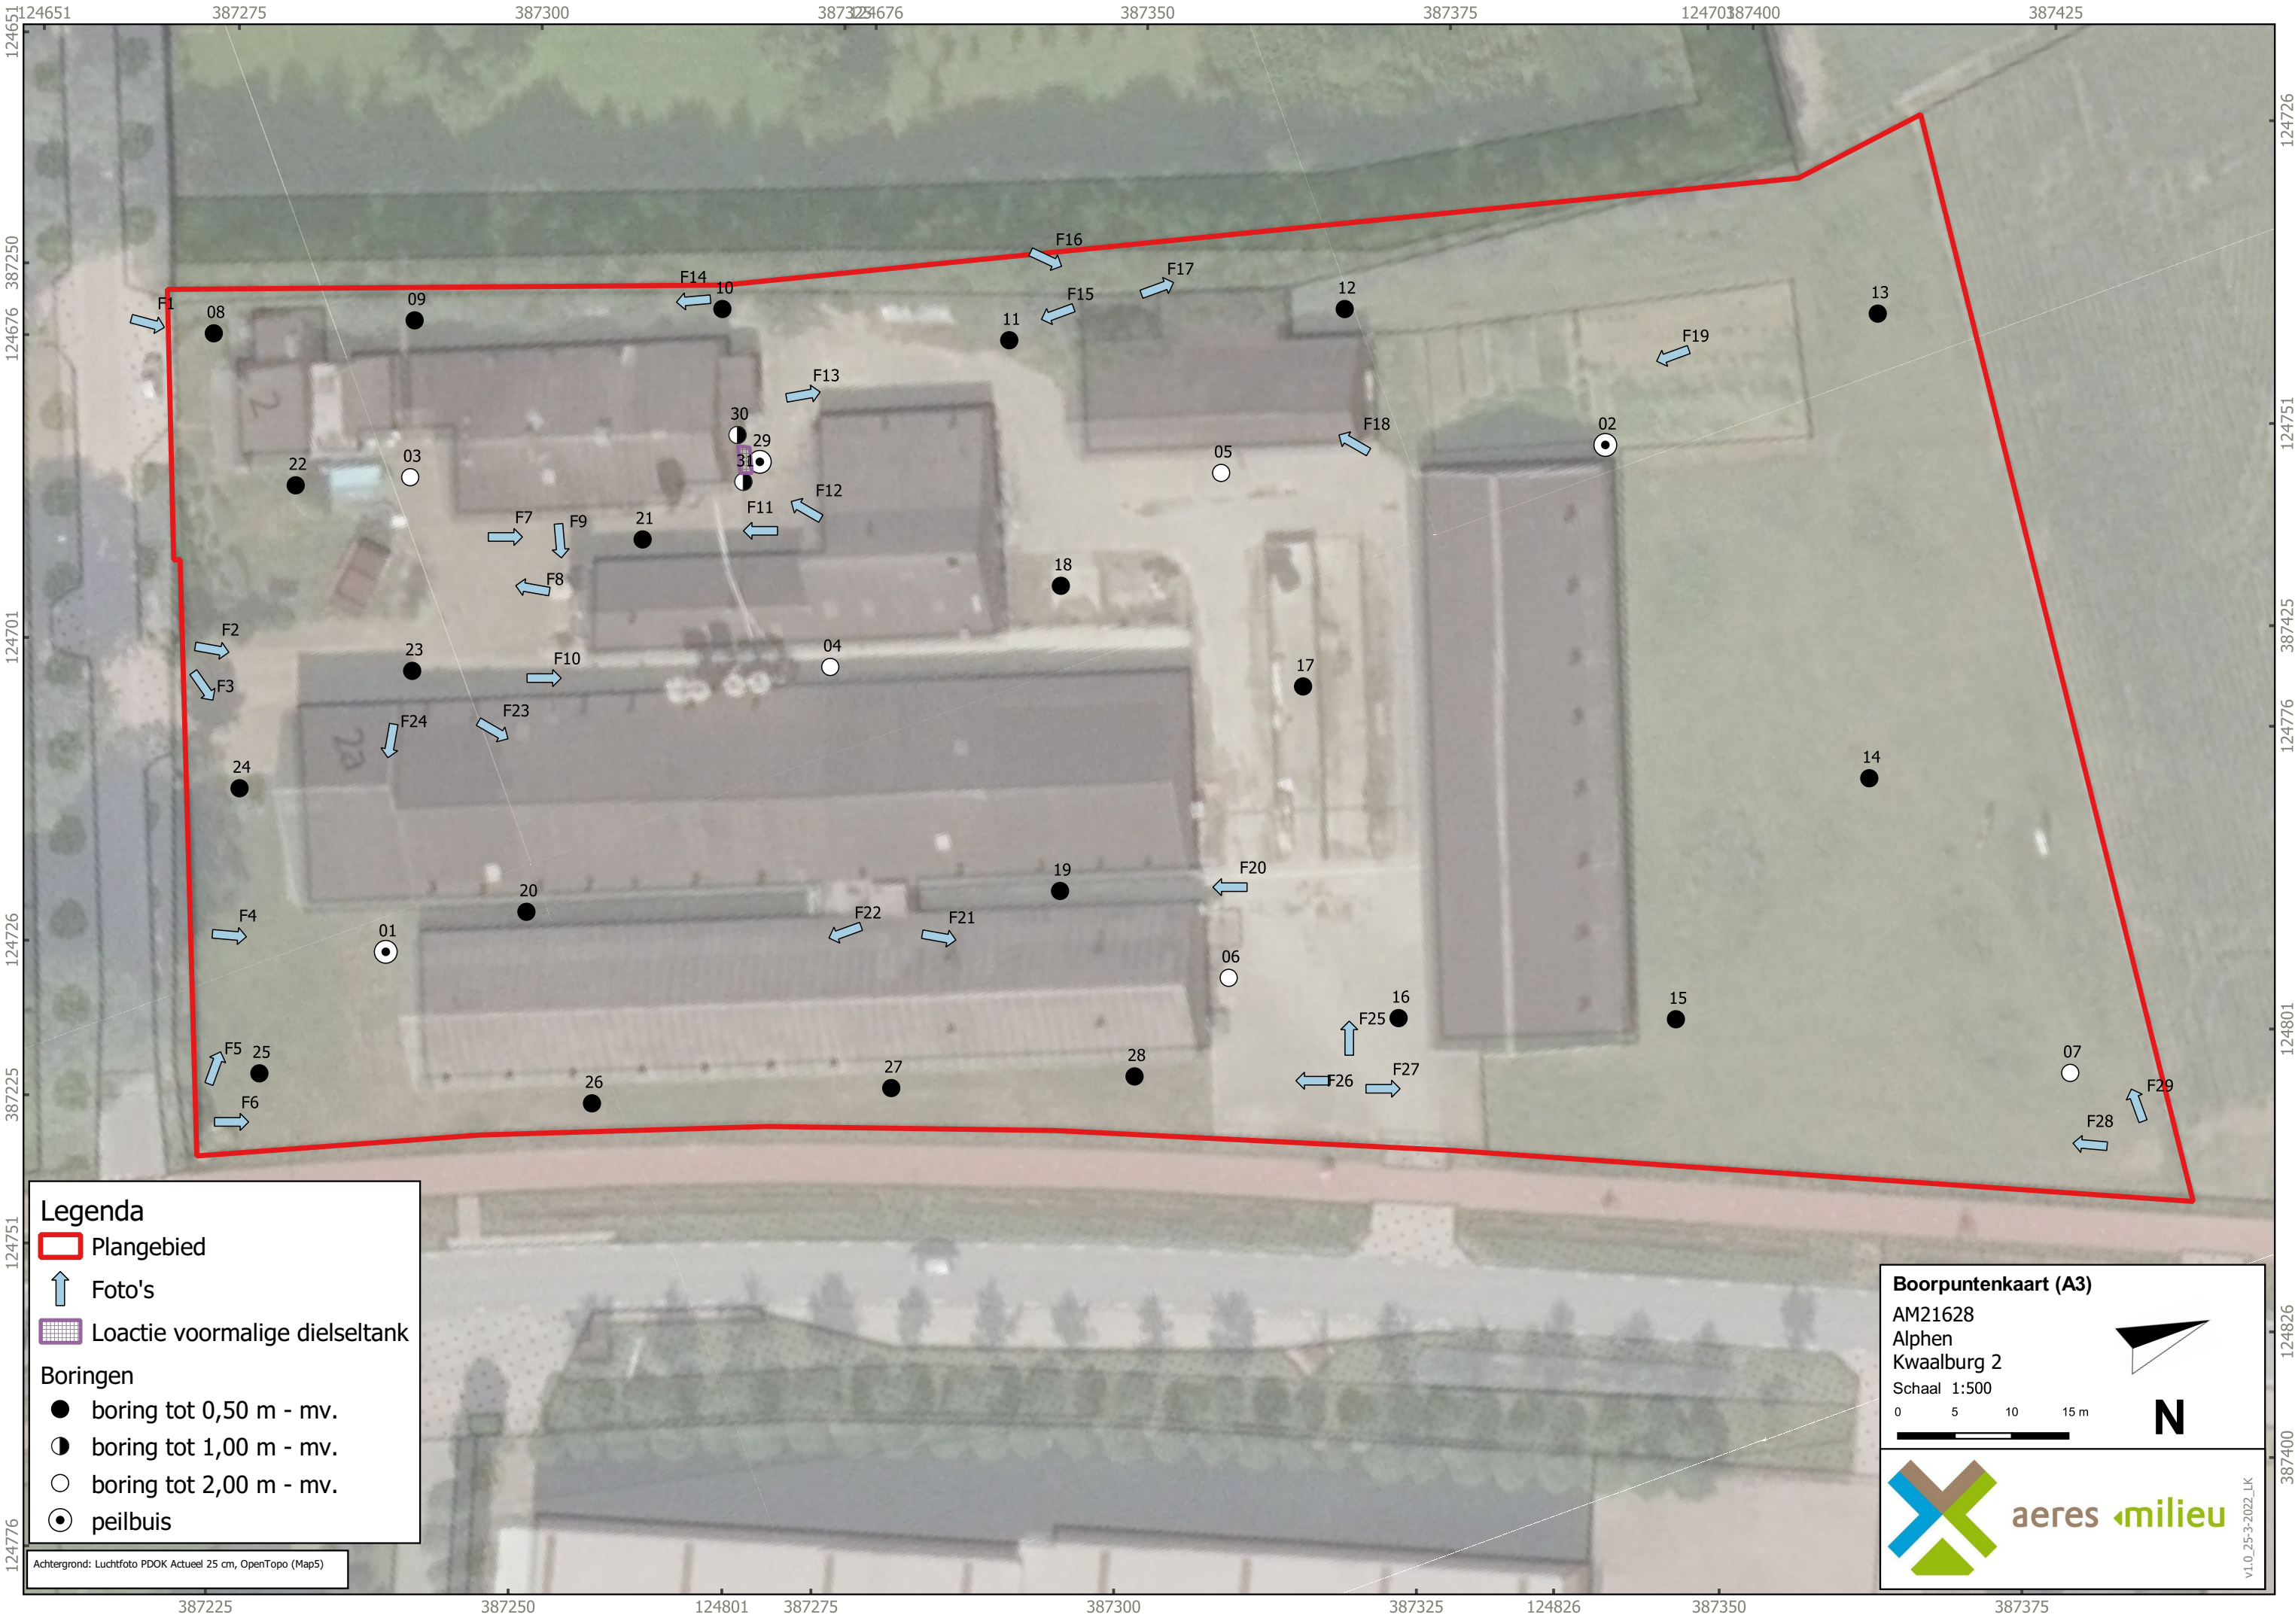
Situatietekening onderzoekslocatie met boorpunten

De boringen zijn verricht met behulp van de Edelmanboor (ø 7 of 10 cm). De boringen 1 t/m 28 zijn verspreidt over de locatie verdeeld. Ter plaatse van de voormalige bovengrondse dieselolietank zijn de boringen 29 t/m 31 geplaatst. Zie voor de boorpuntlocaties bijlage 3.

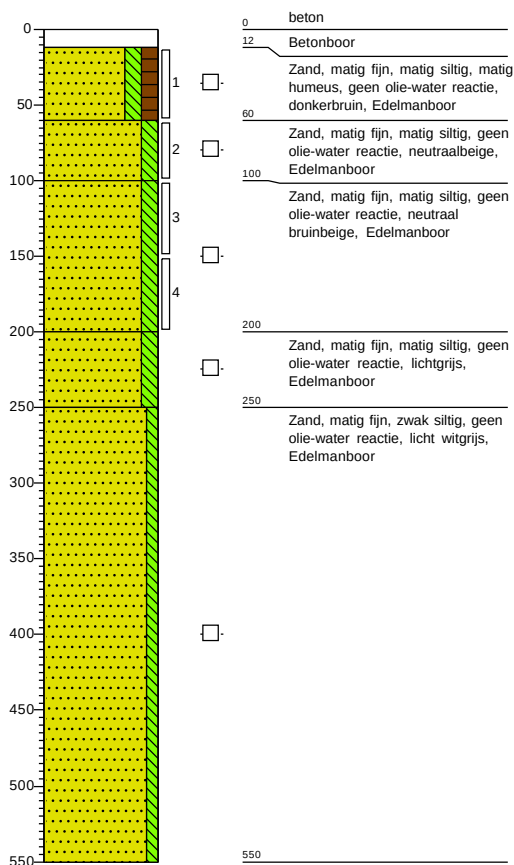
### Boring: 29

Voor het uitvoeren van een grondwateronderzoek is centraal op het terrein ter plaatse van de voormalige dieselolietank een boring verricht (boring 29) voor de plaatsing van een peilbuis. De boring is doorgezet tot 5,5 meter beneden maaiveld. Binnen het bodemtraject tot 5 m-mv is geen grondwater aangetroffen. Indien de grondwaterspiegel zich dieper dan 5 m-mv bevindt, kan conform de onderzoeksnorm NEN5740 het plaatsen van een peilbuizen achterwege blijven.
