Ordito

Ons kenmerk : AM20615-2

Betreft : verkennend onderzoek asbest in bodem Meerleseweg ong. te Chaam

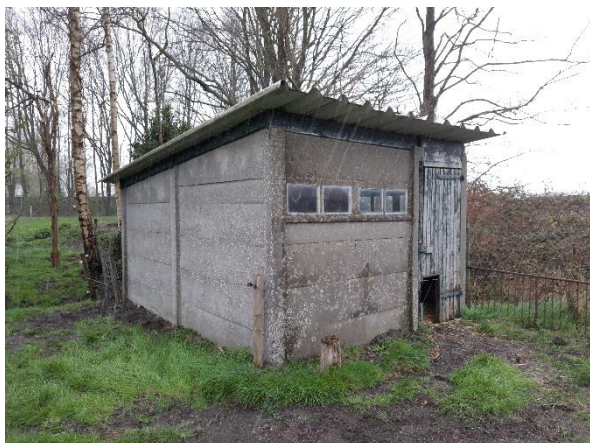
Foto 1

Voorafgaand aan de veldwerkzaamheden is het maaiveld geïnspecteerd op de aanwezigheid van asbestverdachte materialen. Tijdens de inspectie was het bewolkt weer met lichte neerslag. De asbestverdachte dakplaten op het stalletje zijn vervangen door metalen platen. De vloer van het stalletje bestaat uit beton. Rondom het stalletje ligt gras (weiland). De inspectie efficiëntie van het terrein is ingeschat op 80-90%. Tijdens de inspectie zijn visueel geen asbestverdachte materialen op het maaiveld aangetroffen.

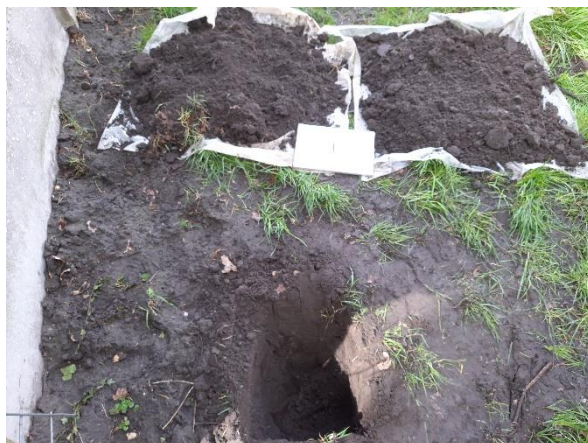
Foto asbestinspectiegat 1

Verdeeld over de locatie zijn in totaal 3 asbestinspectiegaten gegraven van minimaal 30 x 30 cm tot 0,5 m-mv. (inspectiegaten 1 t/m 3). In inspectiegat 2 is met behulp van de Edelmanboor (Ø 12 cm) een boring verricht tot 2,0 m-mv. De bodem is recentelijk niet geroerd.

Het uitkomende materiaal is voorbehandeld (gezeefd) en visueel geïnspecteerd op het voorkomen van asbestverdachte materialen. In het uitgegraven materiaal van alle asbestinspectiegaten zijn visueel geen asbestverdachte materialen waargenomen. Op basis van de visuele waarnemingen zijn in het veld twee mengmonsters samengesteld. Een mengmonster van de toplaag/druipzone (0-0,15 m-mv) en een mengmonster van de onderliggende bodemlaag (0,15-0,5 m-mv).
