VERKENNEND BODEMONDERZOEK

## **Inspectie van de bodem middels eindsituatie bodemonderzoek aan de Strijbeekseweg 40C en 51 te Strijbeek**

Rapport 15010209, 1 juni 2015

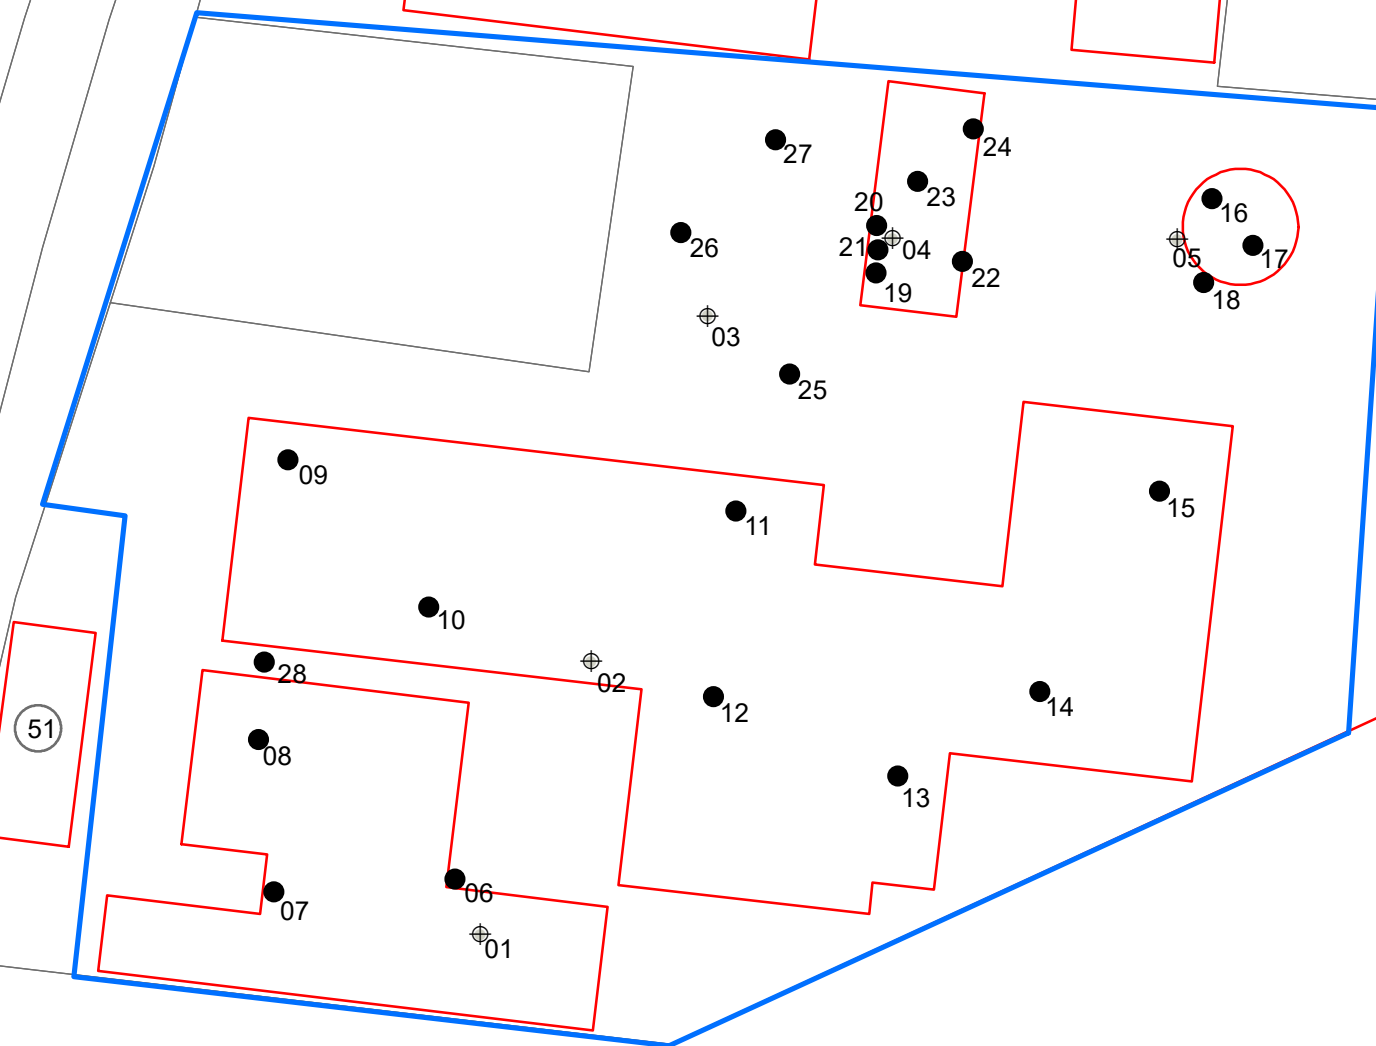
**Strijbeekseweg Strijbeek**  
Situatietekening

| Situering boorlocaties | Zie bijlage B.<br><br>De boorlocaties zijn ingemeten met behulp van dGPS. De plaatsbepaling met behulp van de dGPS heeft een nauwkeurigheid van < 1 m.<br><br>Bijzonderheden: geen |
