MILIEUHYGIËNISCH VOORONDERZOEK  
BODEM

KAPELSTRAAT (ONG.)

TE CHAAM

# Rapportage milieuhygiënisch vooronderzoek bodem

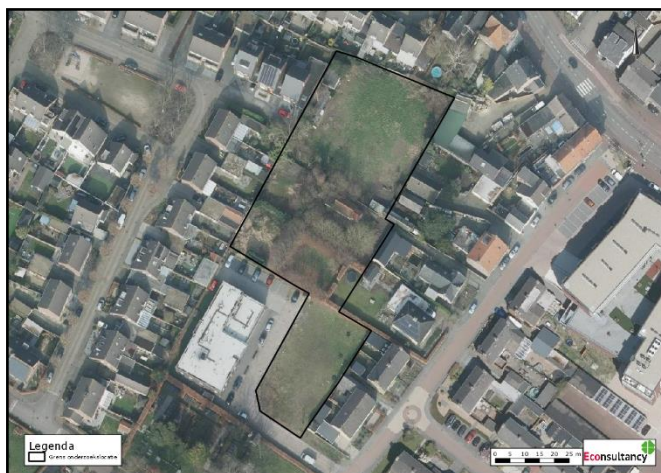
**Figuur 1.** Ligging onderzoekslocatie

Het vooronderzoek omvat de onderzoekslocatie en direct hieraan grenzende terreindelen binnen een afstand van 25 meter. De onderzoekslocatie ( $\pm 4.350 \text{ m}^2$ ) is gelegen aan de Kapelstraat (ong.) te Chaam (zie bijlage 1 en figuur 1).

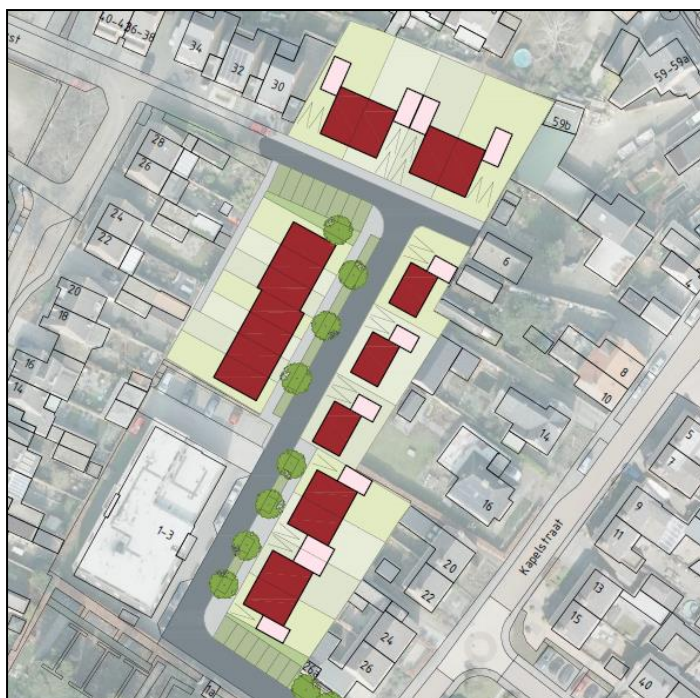
**Figuur 8.** Impressie toekomstige situatie (bron: Aveco de Bondt)

De initiatiefnemer is voornemens op deze locatie 19 woningen te realiseren. In figuur 8 is een impressie van de toekomstige situatie weergegeven.
