**RAPPORT**  
**Verkennd bodemonderzoek**  
**Kerzelseweg 5 te Galder**

Aeres Milieu projectnummer AM19267

| Soort onderzoek | : Verkennd bodemonderzoek |
| Adres onderzoekslocatie | : Kerzelseweg 5 te Galder |

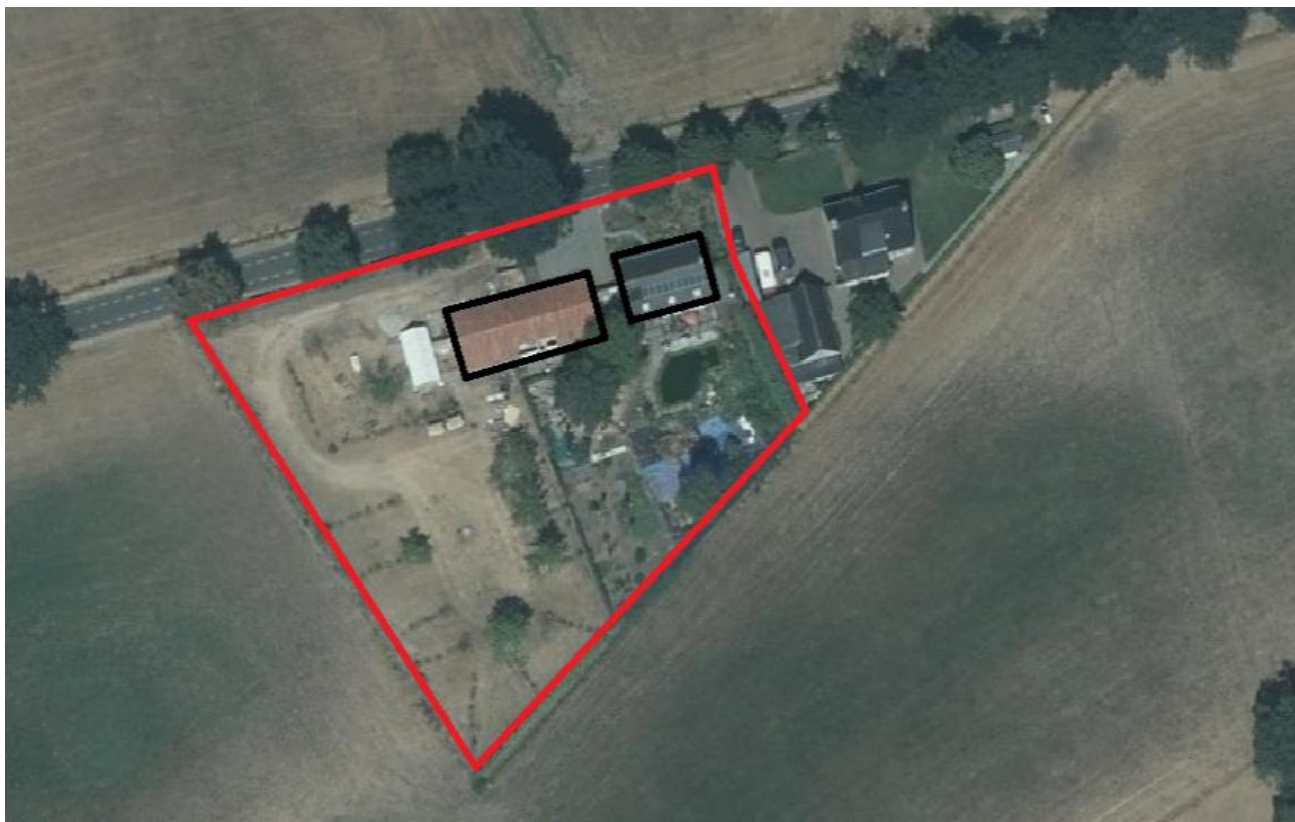
Afbeelding 1: globale begrenzing onderzoekslocatie (bron luchtfoto: opdrachtgever)

Op onderstaande luchtfoto is de globale begrenzing van de onderzoekslocatie weergegeven. Met rood omlijnd is de onderzoekslocatie aangegeven.

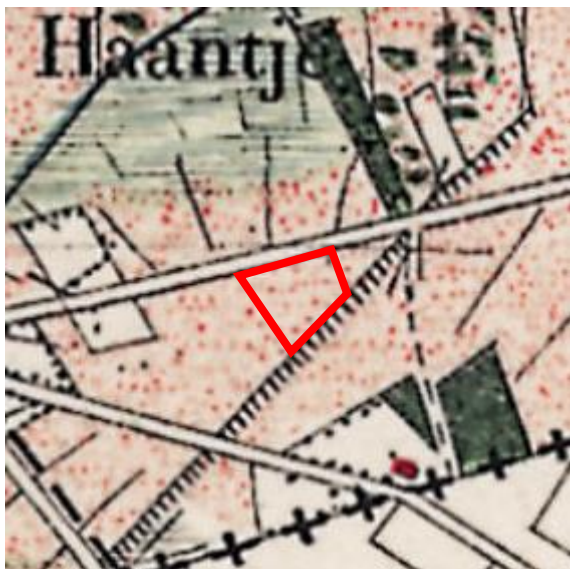
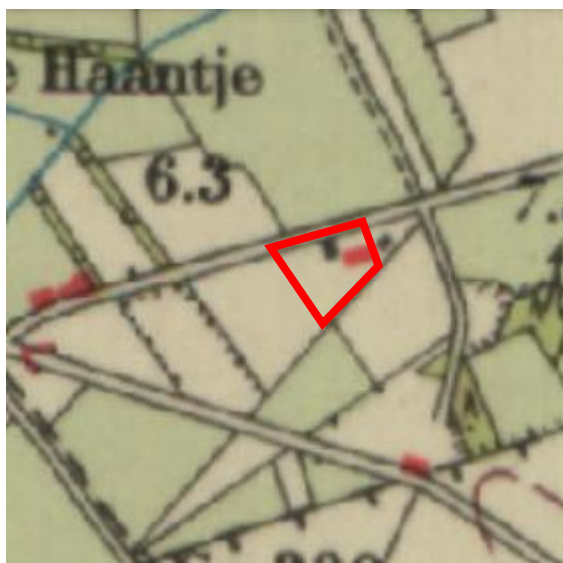
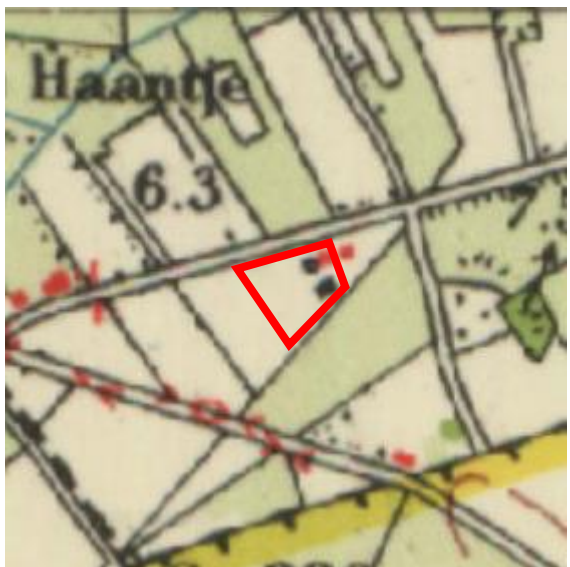
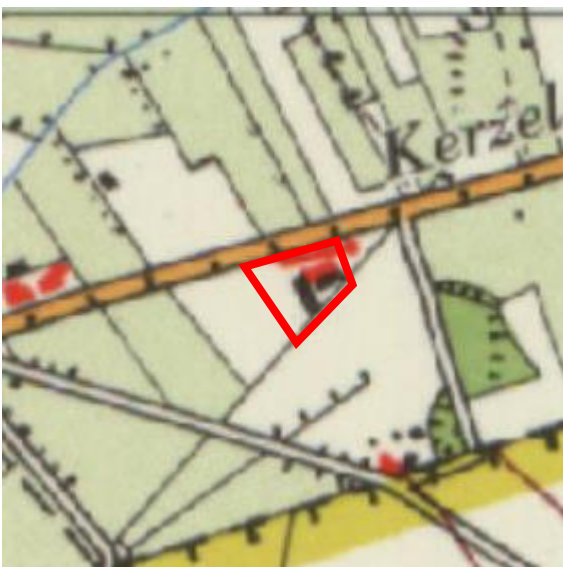
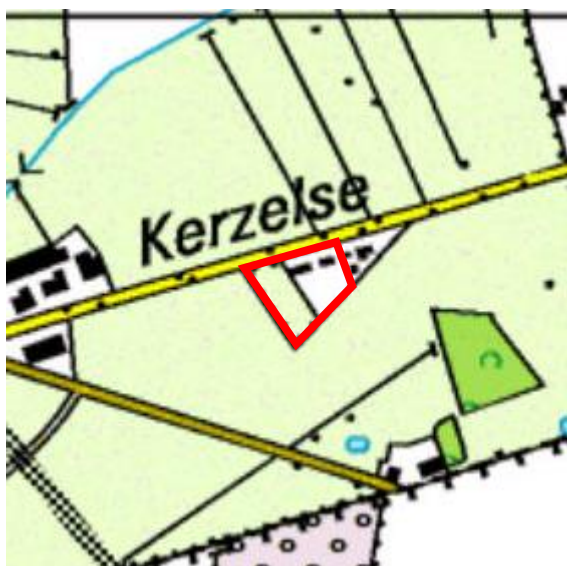
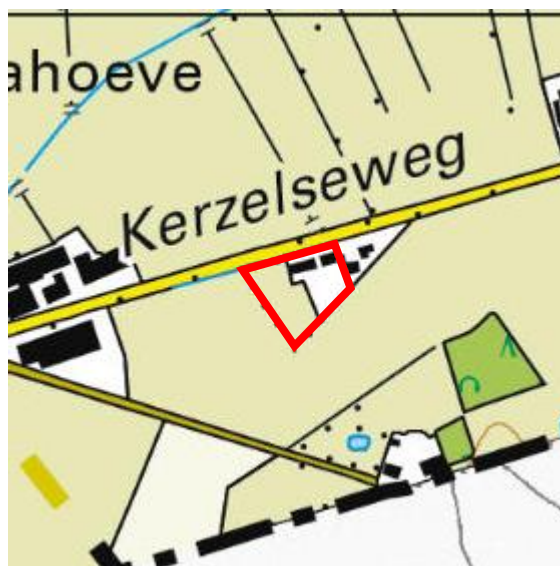
Afbeelding 2a t/m 2f: geraadpleegde historische kaarten (bron kaarten: topotijdreis.nl)

Uit kaartmateriaal van de geraadpleegde historische kaarten is af te leiden dat de onderzoekslocatie tot circa 1939 onbebouwd was. Op de kaart uit 1939 is te zien dat er 2 gebouwen op het perceel staan, en dat er op het perceel ten oosten van de locatie ook een gebouw aanwezig is. Op de kaart uit 1979 is af te leiden dat er uitbreiding van de gebouwen op de onderzoekslocatie heeft plaatsgevonden. Circa 1999 is de bebouwing op het perceel verminderd en op het perceel ten oosten van de locatie zijn 2 gebouwen waar te nemen. Ten westen, schuin aan de overkant van de straat is veel nieuwe bebouwing zichtbaar. De kaart uit 2018 geeft de huidige situatie weer.

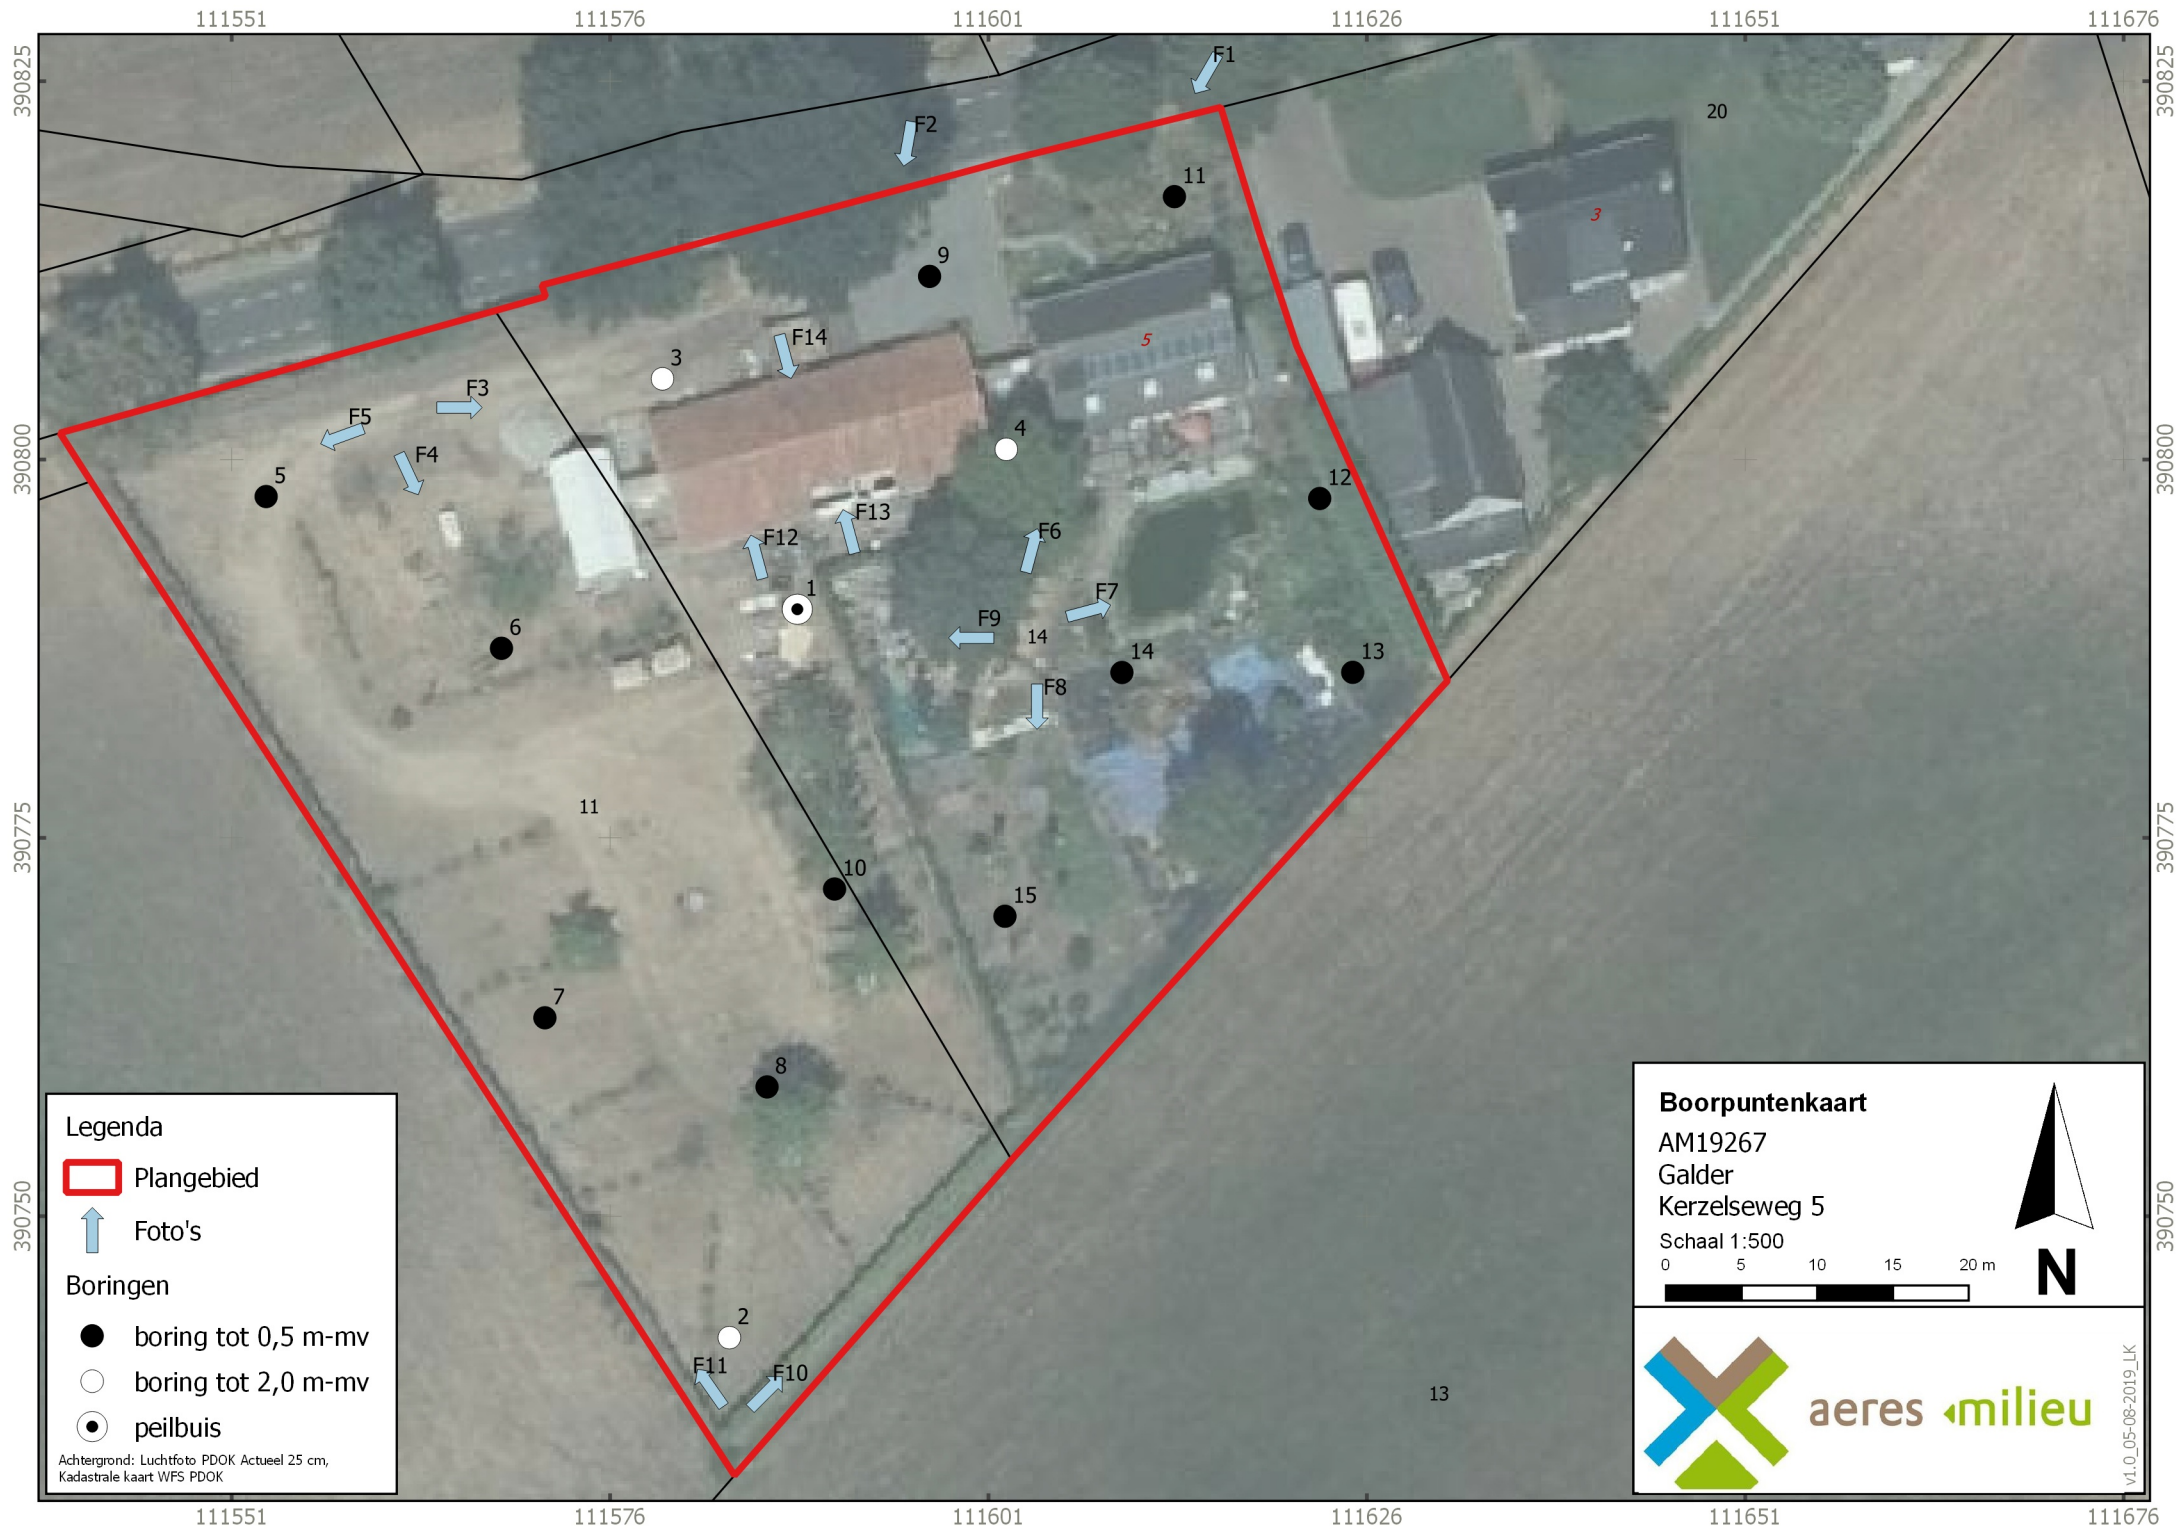
Situatietekening onderzoekslocatie met boorpunten

De boringen zijn verricht met behulp van de Edelmanboor (Ø 7 of 10 cm). Zie voor de boorpuntlocaties bijlage 3.
