## Korte beschrijving cultuurhistorische waarde Vlaamse schuur Venweg 2a te Alphen

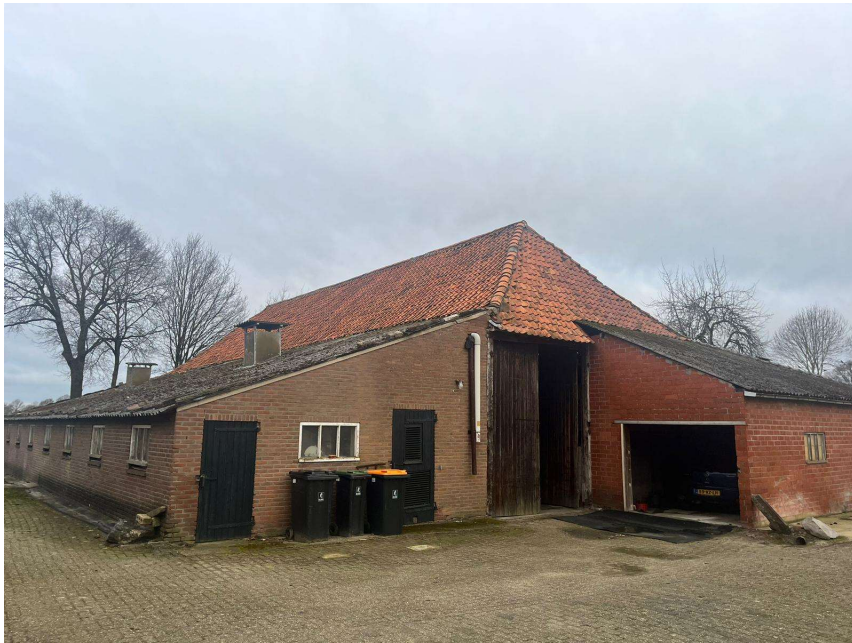
De Vlaamse schuur anno 2023. Foto initiatiefnemer

Hoewel de Vlaamse schuur in de loop der jaren aan alle zijden is voorzien van aanbouwen (uit de tweede helft van de twintigste eeuw), is de historische kern goed bewaard gebleven. Dit betreft het gedeelte dat met rode dakpannen is gedekt.

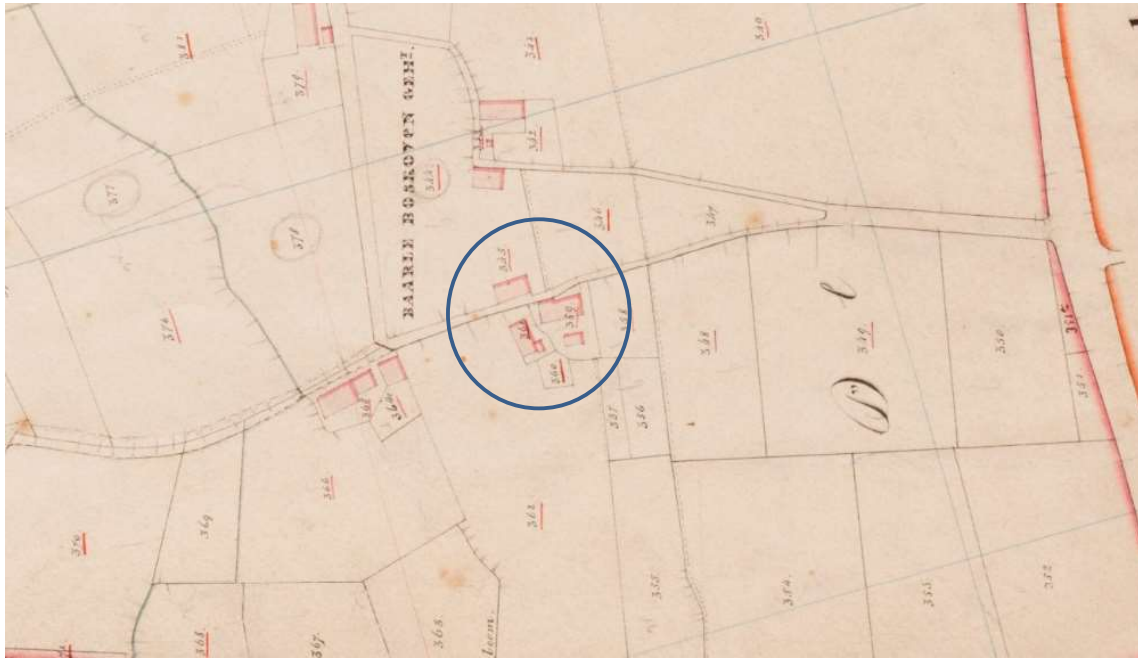
Kadastraal Minuutplan 1811-1832 (ter plaatse opgemaakt in 1827), Alphen en Riel, sectie G, blad 02. In de cirkel het boerderijcomplex aan de huidige Venweg 2a.

In het uiterste zuiden van Alphen-Chaam bevindt zich het buurtschap Boshoven. Het buurtschap kent een lange historie en staat op het Kadastraal Minuutplan van 1827 als gehucht 'Baarle Boshoven' ingetekend. Eén van de historische boerderijcomplexen binnen het buurtschap bevindt zich aan de Venweg 2a. De boerderij en Vlaamse schuur van dit complex staan ook op de kaart van 1827. De andere historische bijgebouwen zijn in de loop der tijd verdwenen. Ook valt op dat de wegenstructuur is gewijzigd, waarbij het pad dat tussen de boerderij en de schuur liep, is verdwenen.

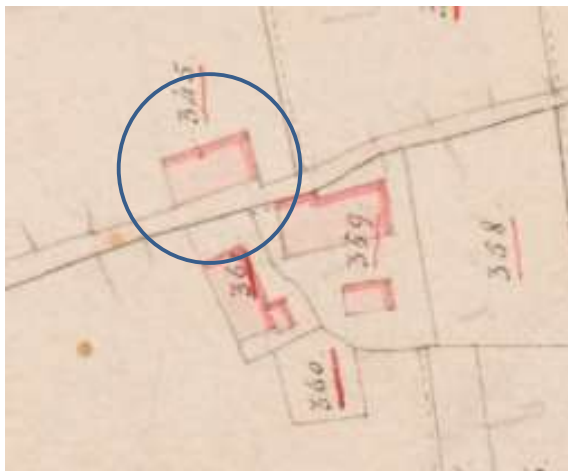
Uitsnede Kadastraal Minuutplan, waarbij de Vlaamse schuur is omcirkeld

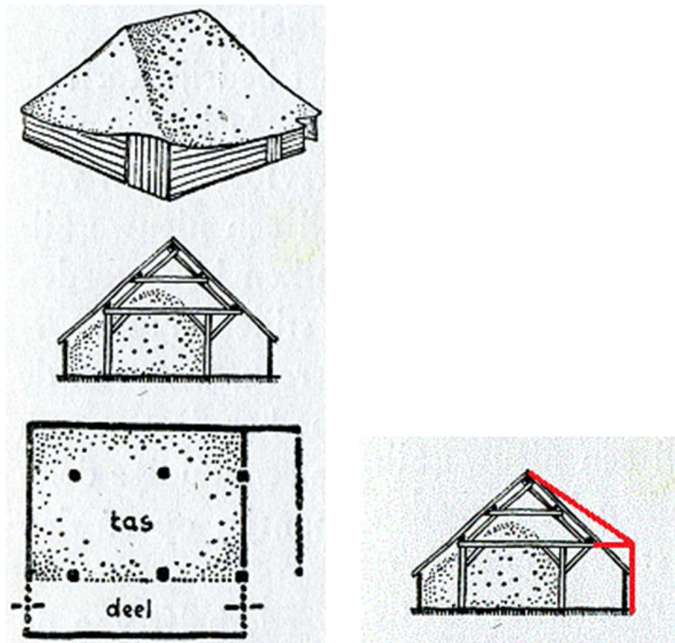
Bron: R.C. Hekker

Schematische weergave van een Vlaamse schuur, met rechts in rood een schematische weergave van de tweede bouwphase.

Intern is een op het eerste gezicht complete Vlaamse schuurconstructie met twee belangrijke bouwfases aanwezig. De oudste bouwfase bestaat uit eikenhouten gebintportalen, die geheel volgens de typologische traditie aan de ene zijde zijn voorzien van ankerbalken en aan de andere zijde (ter plaatse van de deel) van dekbalken. Hak- en zaagsporen wijzen op een datering vóór 1827. De zeer lage aansluiting van de korbelen op de staanders zien we terug bij de Vlaamse schuren aan Boschoven 6 te Baarle-Nassau (gemeentelijk monument) en de Cauwelaerseweg 5 te Ulvenhout AC (rijksmonument, gesloopt in 1990). De schuur aan Boschoven 6 wordt grofweg in de zeventiende of achttiende eeuw gedateerd, de schuur aan de Cauwelaerseweg was voorzien van het jaartal 1686. De tweede bouwfase van de schuur aan de Venweg betreft een verlenging van de dekbalkzijde door middel van een schuine las en de toevoeging van een extra rij gebintstaanders aan de deelszijde.

Hiermee werd de deel toegankelijk voor bredere en hoger opgetaste oogstwagens. Bovendien ontstond er meer bergruimte in de kap. De zijgevel en kapconstructie van de Vlaamse schuur moeten ook in deze fase zijn aangepast. Met nader onderzoek kan een datering aan deze bouwphase worden toegekend. Op basis van de aangeleverde foto's wordt een datering in de negentiende eeuw vermoed.

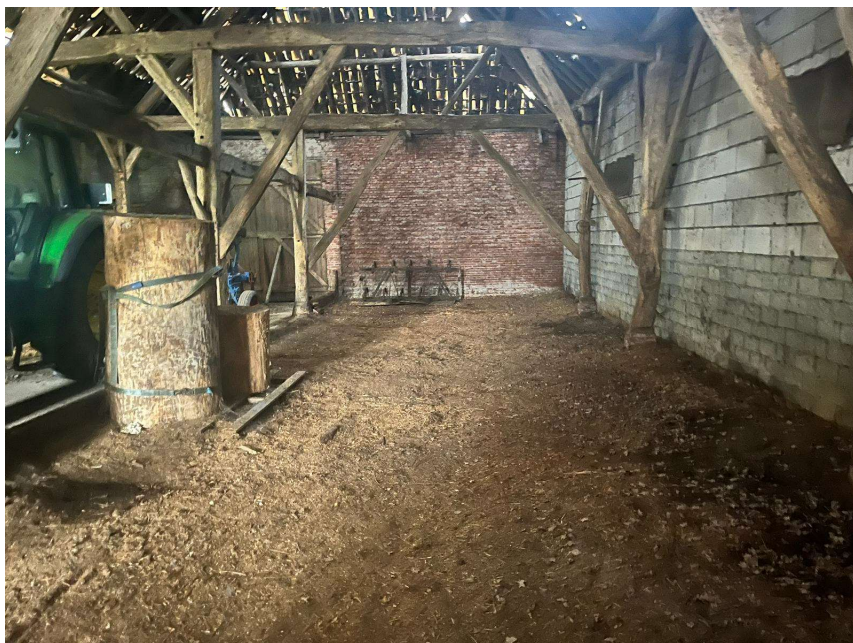
Interieur van de Vlaamse schuur richting achtergevel (west). De foto is genomen in de tasruimte. Opvallend is de zeer lage aansluiting van de korbelen (schuin geplaatste balken) op de gebintstaanders. Mogelijk heeft de achtergevel ook historische waarde.  
Foto initiatiefnemer, 2023

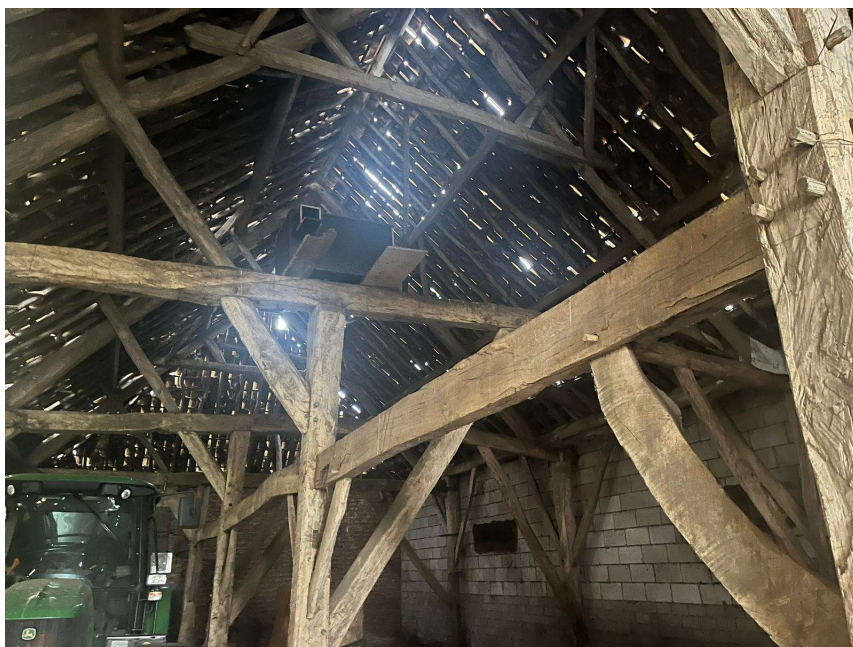
Foto vanuit de deel richting achtergevel/rechterzijgevel (west/noord). Hier zijn op de staander sporen van het kantrechten met een bijl zichtbaar en op de korbeel zaagsporen van een handzaag. Verder zijn de houten pen-en-gatverbindingen zichtbaar. Tenslotte is in de dekbalk de tweede bouw fase zichtbaar.  
Foto initiatiefnemer, 2023

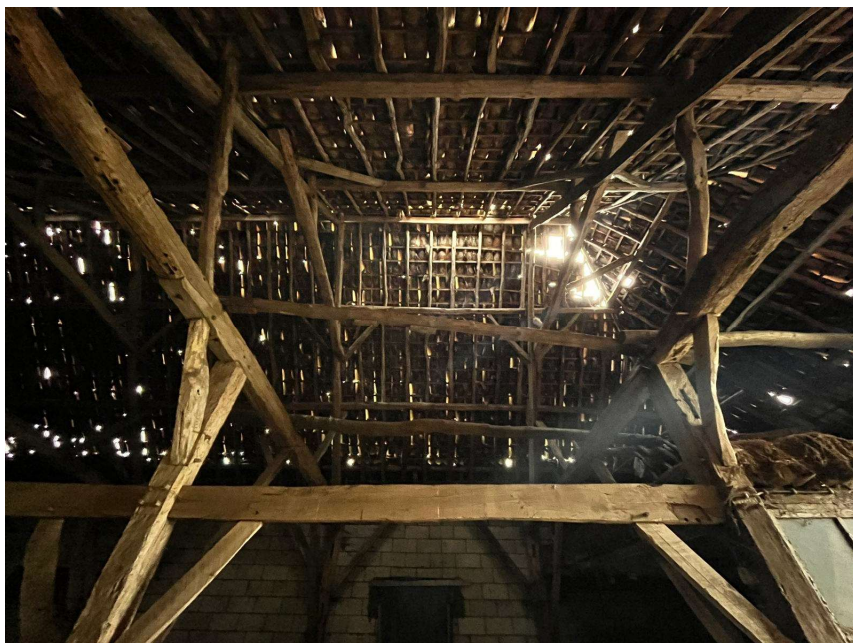
Zicht op de kap vanuit de deel. Hier is ook de verlenging van de dekbalken te zien.  
Foto initiatiefnemer, 2023

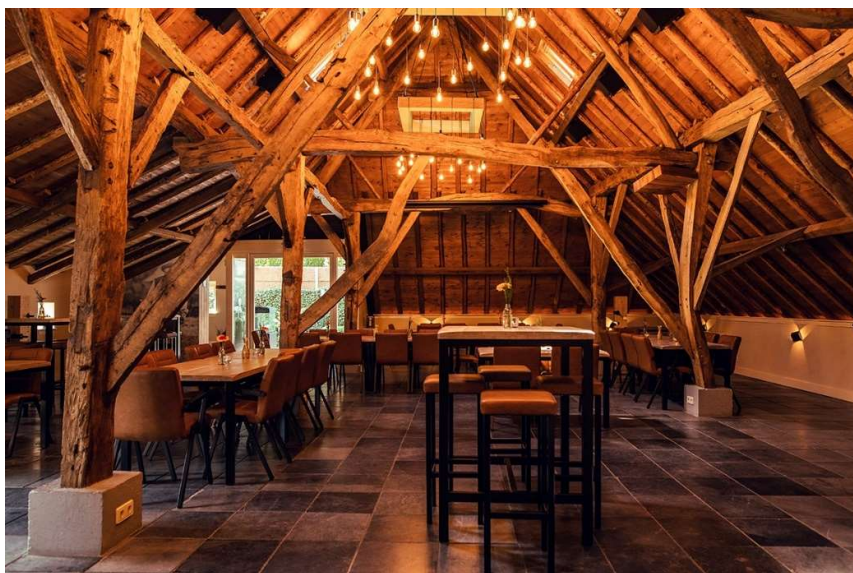
Interieur van de Vlaamse schuur van HeerenBoeren, Boschoven 6 te Baarle-Nassau  
Foto Facebook HeerenBoeren Baarle

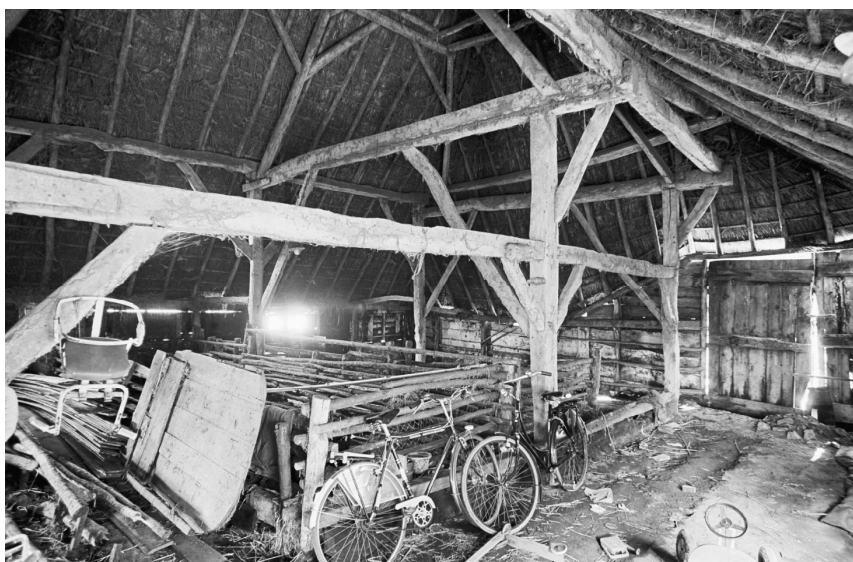
Interieur van de schuur aan de Cauwelaerseweg 5 te Ulvenhout AC  
Foto RCE, L.M. Tangel, 1980  
Documentnummer 211.396

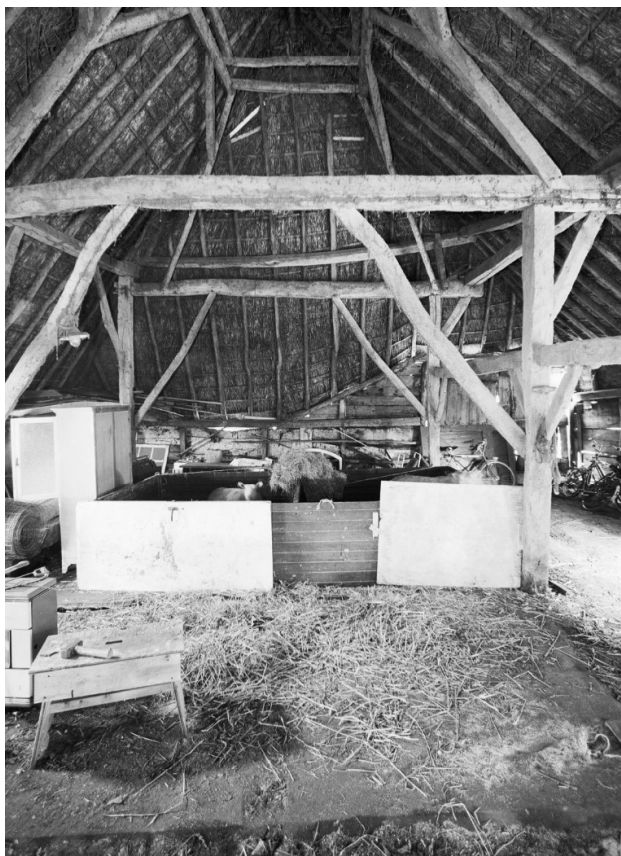
Interieur van de schuur aan de Cauwelaerweg 5 te Ulvenhout AC  
Foto RCE, L.M. Tangel, 1983  
Documentnummer 242.016
