**Redengevende omschrijving met waardestelling**

**Hooispoor 3 te Alphen  
Gemeente Alphen-Chaam**

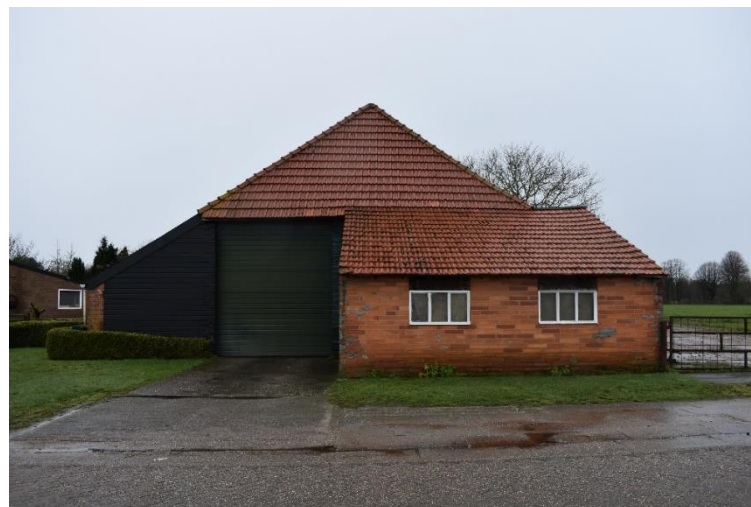
De linkerzijde van de voorgevel is bekleed met niet oorspronkelijk stalen plaatmateriaal. Ook zijn de oorspronkelijke deeldeuren in de voorgevel vervangen door een grote roldeur. De rechterzijde van de voorgevel wordt aan het zicht onttrokken door een aanbouw. Achter de aanbouw bestaat deze geel uit een gemetselde borstwering van orangerode baksteen in kruisverband met daarboven horizontale houten delen. De aanbouw is opgetrokken met

een groot formaat baksteen onder lessenaarsdak gedekt met rode muldenpannen. Deze aanbouw is gebouwd ter vervanging van een eerdere houten aanbouw op deze plek. In de aanbouw bevinden zich twee betonnen drieruits stalvensters.

*Voorgevel.*

*de nog in de schuur aanwezige grote deeldeuren in de voorgevel terug te brengen.*

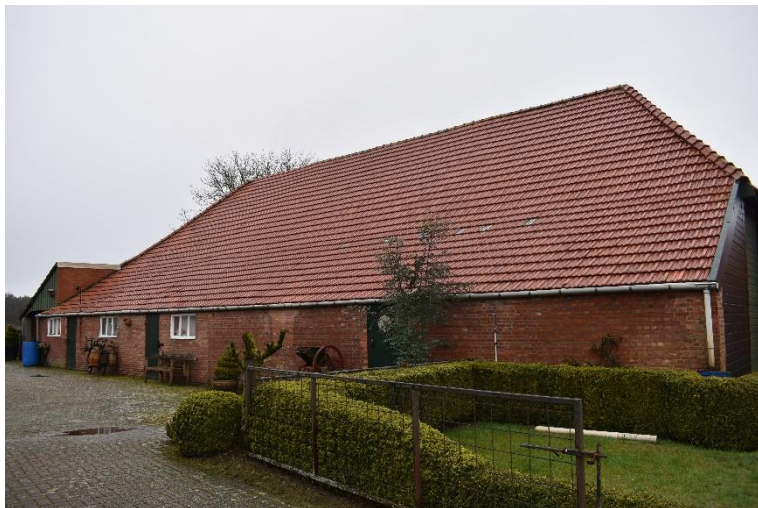
Een gedeelte van de linkerzijgevel is vanwege de slechte staat in de tweede helft van de twintigste eeuw opnieuw opgetrokken in nieuwe stenen in halfsteens verband. Van links naar rechts bevinden zich in de linkerzijgevel een later aangebracht betonnen drieruits stalvenster, een vernieuwde loopdeur, in het opnieuw opgetrokken gedeelte twee betonnen drieruits stalvensters met daartussen een vernieuwde loopdeur, een ingeboete vensteropening en een vernieuwde loopdeur.

*Linkerzijgevel.*

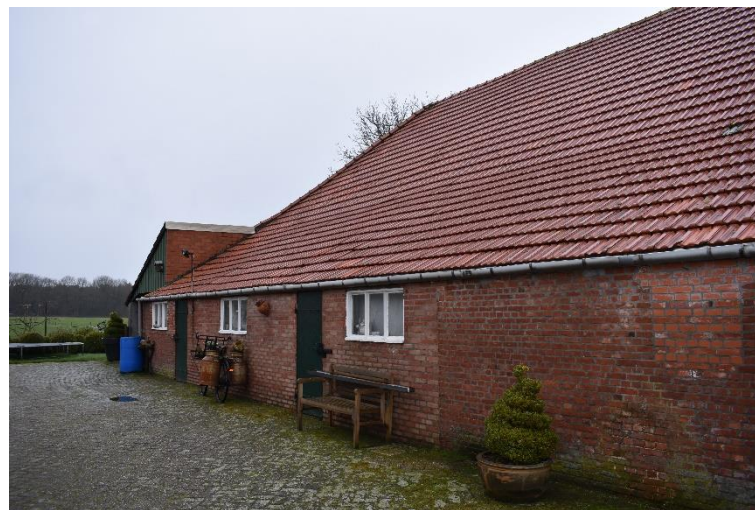
Uiterst links bevindt zich de aanbouw tegen de achtergevel.  
De linkerzijgevel hiervan is grotendeels open en bovenin  
dichtgezet met damwand.

*Linkerzijde van de linkerzijgevel.*

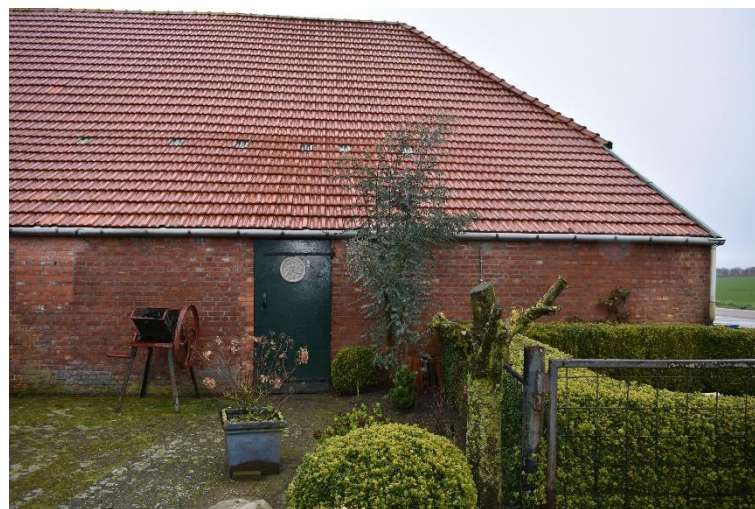
*Rechterzijde van de linkerzijgevel.*

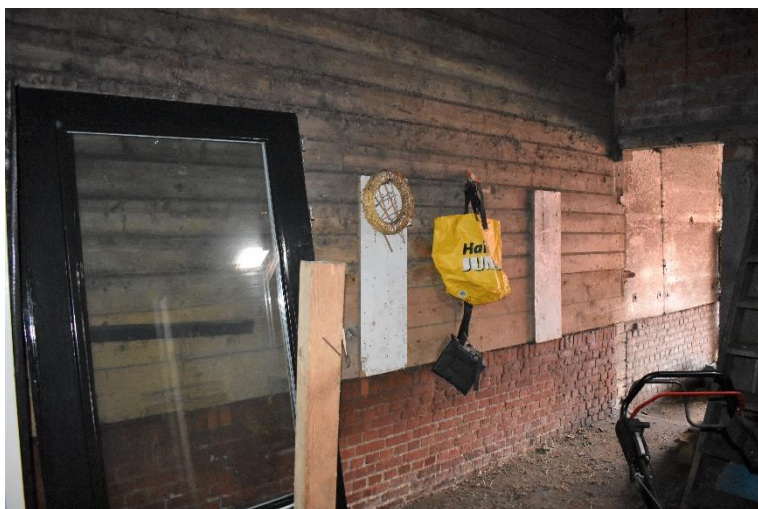
*Achtergevel aan binnenzijde aanbouw.*

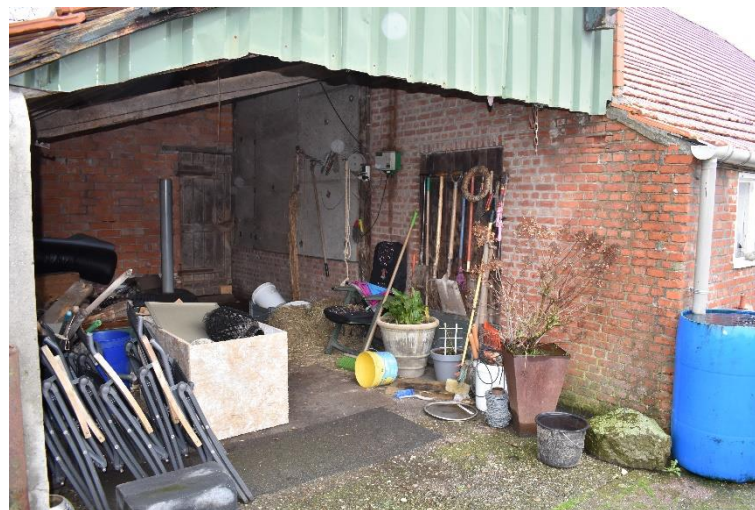
De achtergevel bestaat grotendeels uit een gemetselde borstwering van orangerode baksteen in kruisverband met daarboven horizontale houten delen. De rechterzijde van de achtergevel is volledig opgetrokken in baksteen en bevat een opgeklampte houten loopdeur onder kopsrollaag.

*Achtergevel.*

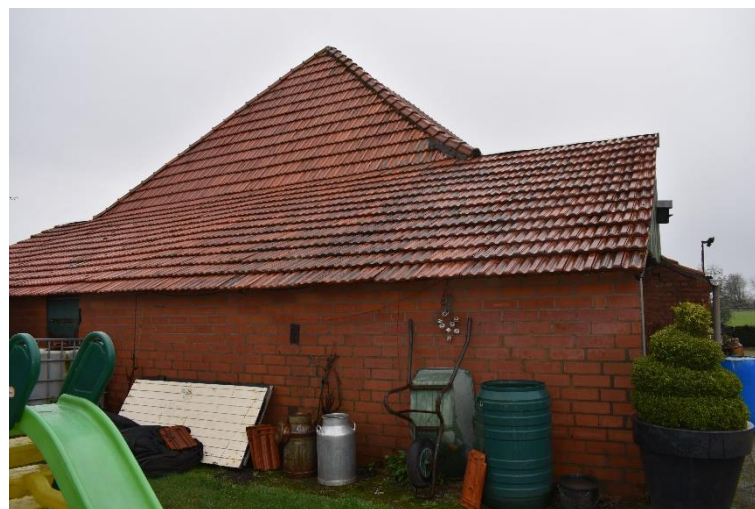
Over de volledige breedte van de achtergevel is een aanbouw onder lessenaarsdak gebouwd. De achtergevel van deze aanbouw is opgetrokken in een groot formaat baksteen en bevat een loopdeur.

*Achtergevel met aanbouw ertegen.*

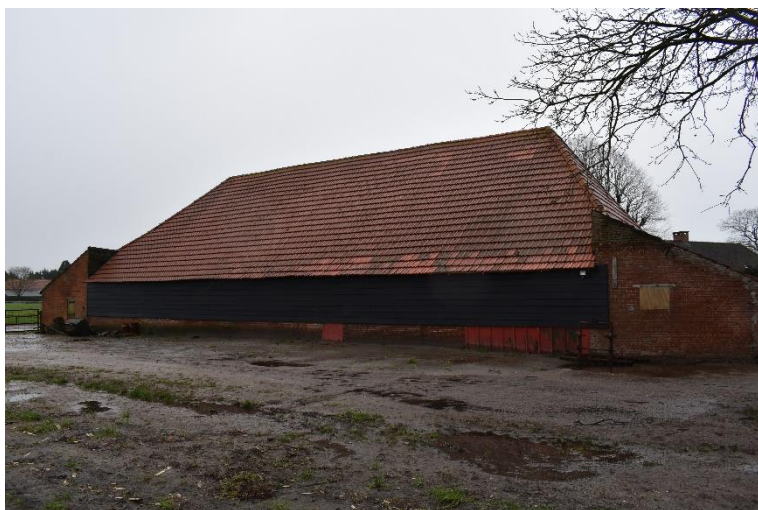
Tegen de rechterzijgevel heeft een tijd lang een afhang gestaan. Deze is recent verwijderd, waarna de gevel van nieuwe gepotdekselde houten delen is voorzien. Aan de onderzijde van de gevel, aansluitend op het potdekselwerk bevindt zich een in orangerode baksteen opgetrokken borstwering. Enkele voormalige ventilatiegaten in de borstwering zijn dichtgezet met stalen plaatmateriaal. In deze gevel zijn de zijgevels van de aanbouwen tegen de voor- en achtergevel zichtbaar. In de rechterzijgevel van de aanbouw tegen de voorgevel, die is opgetrokken in een groot formaat baksteen, bevindt zich een opgeklampte houten loopdeur. In de rechterzijgevel van de aanbouw tegen de achtergevel, opgetrokken in orangerode baksteen in kruisverband, bevindt zich een dichtgezette vensteropening.

*Rechterzijgevel.*

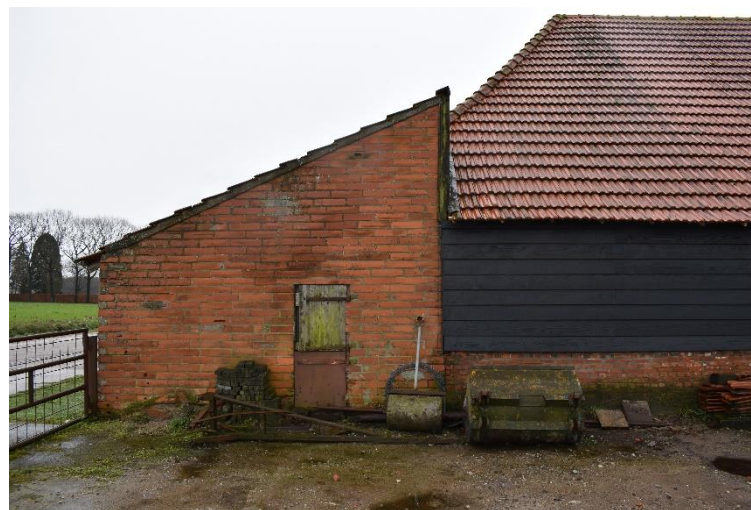
*Rechterzijgevel van aanbouw tegen voorgevel.*

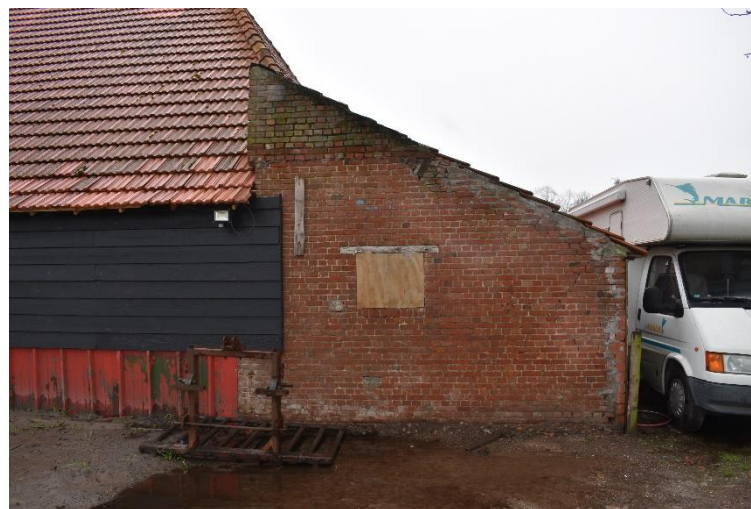
*Rechterzijgevel van aanbouw tegen achtergevel.*

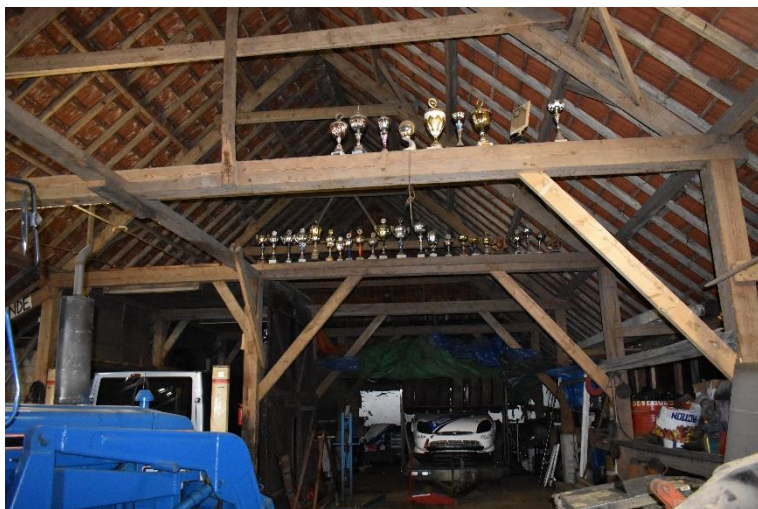
De schuur wordt gedragen een nog oorspronkelijke constructie. De constructie bestaat uit zes dekbalkgebinten met een middenstijl verbonden met houten pen-gat verbindingen. Op de gebinten zijn A-spanten geplaatst, waarover de gordingen en sporen liggen. De gebinten zijn gemerkt met gegutste telmerken. De middenstijlen van gebinten II en III zijn verwijderd om de schuur toegankelijk te maken voor de tractoren.

*Dekbalkgebinten in de schuur.*

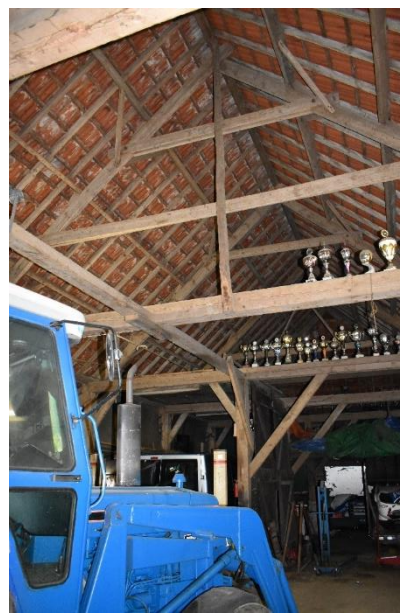
*A-spant op dekbalkgebit.*

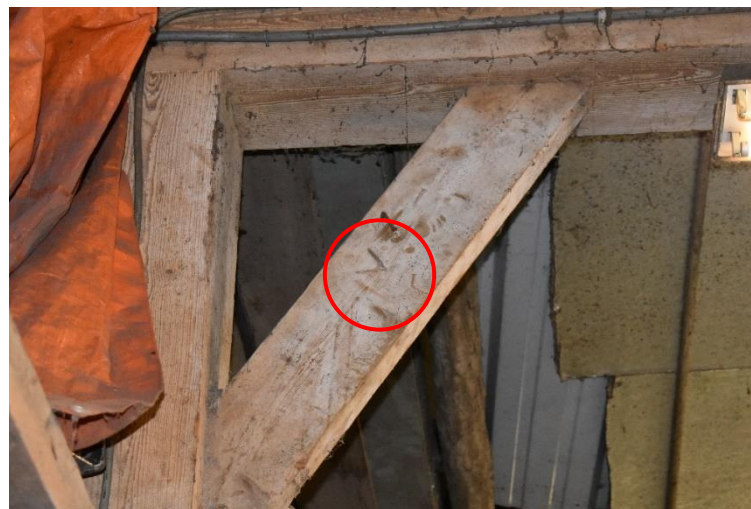
*Telmerk V op een van de gebinten.*

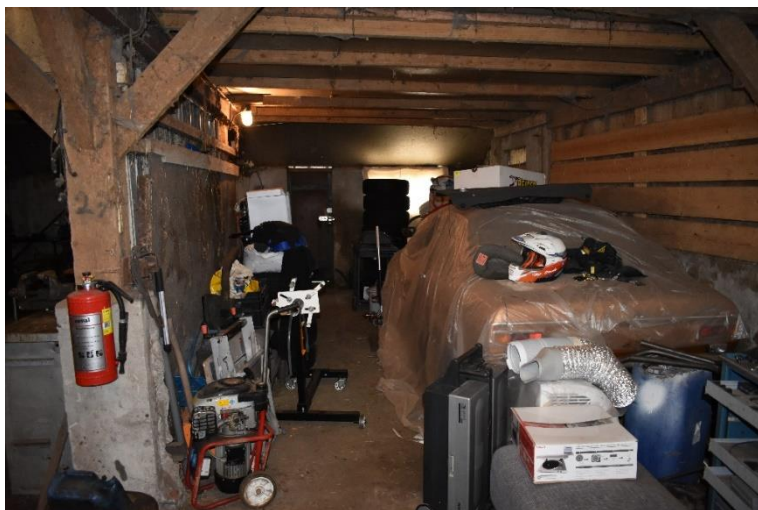
De schuur bestond oorspronkelijk uit een grote open ruimte, maar door middel van de oude houten deeldeuren en kalkzandstenen zijn enkele tussenwanden geplaatst.

*Ruimte met kalkzandstenen tussenmuren.*

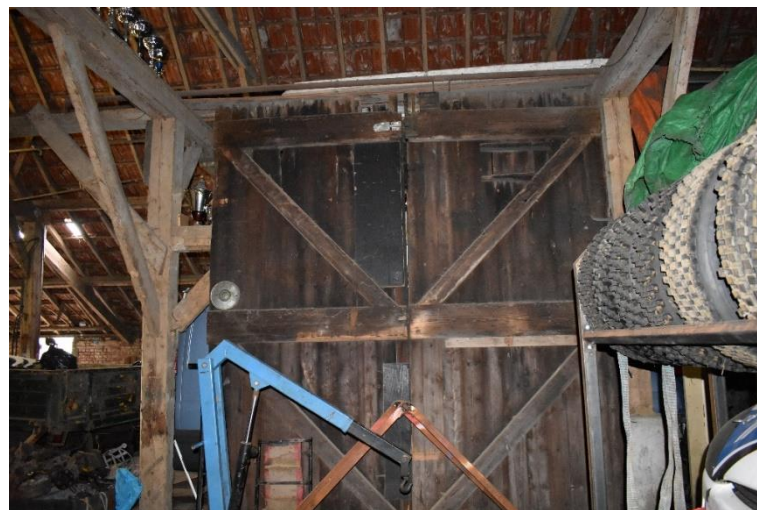
*Tussenwand gemaakt van de oorspronkelijke deeldeuren.*

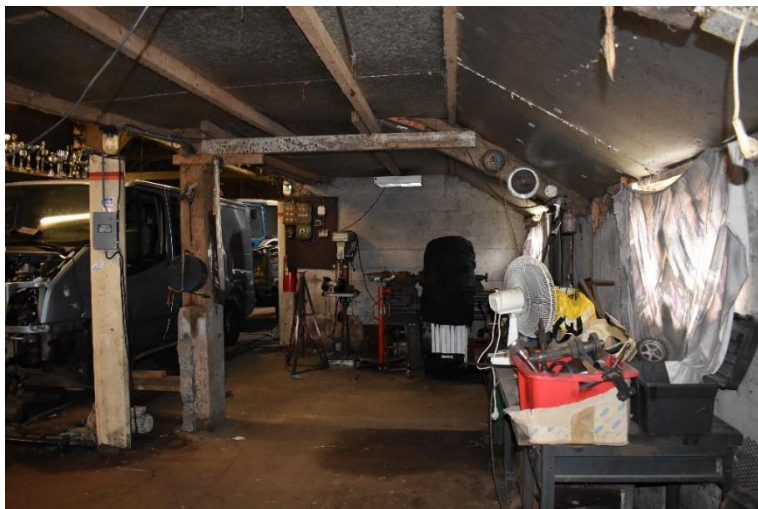
*Zicht op een kalkzandstenen tussenmuur.*
