Rapport

**nader asbestonderzoek**  
**Houtgoorstraat 14 te Chaam**

*Projectnaam* Houtgoorstraat 14 te Chaam  
*Projectnummer* B2004

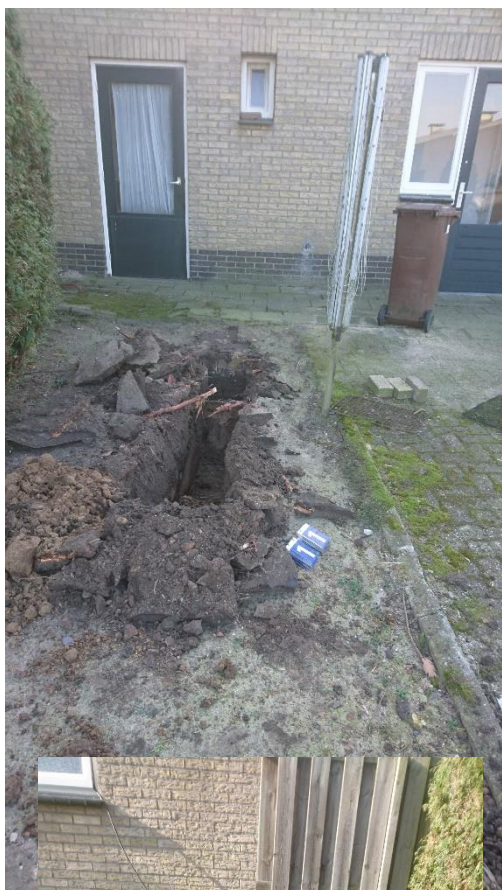
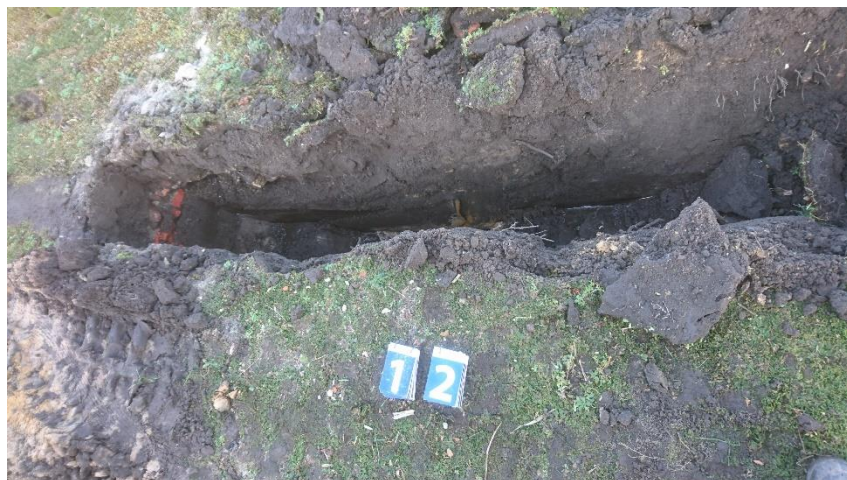
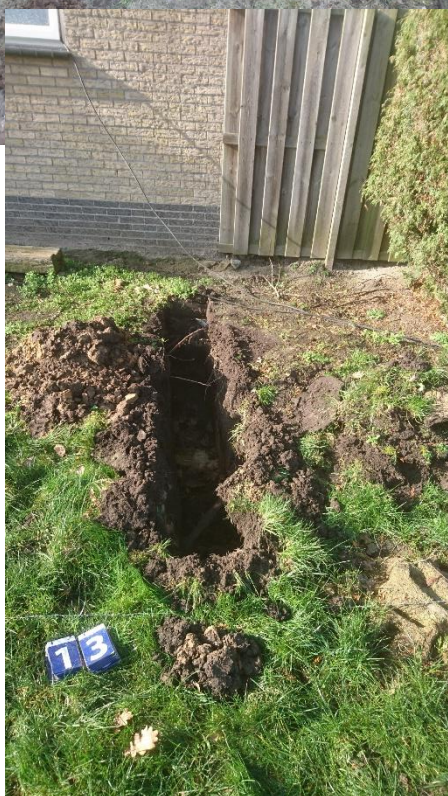
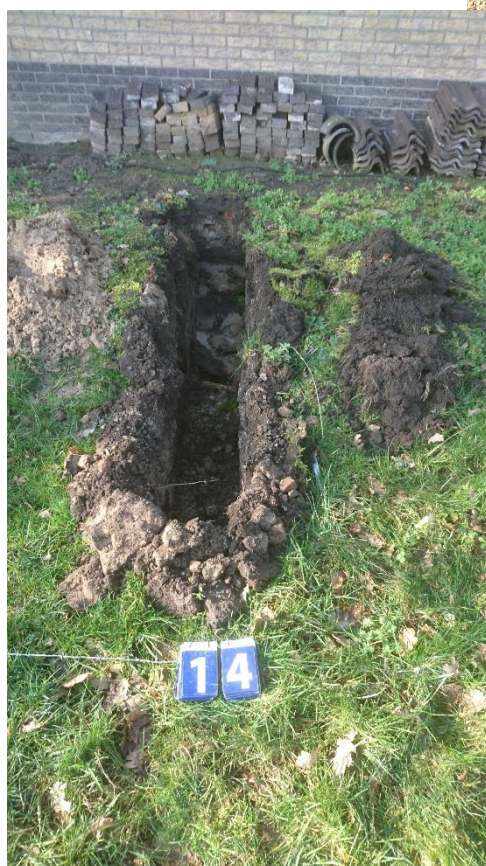
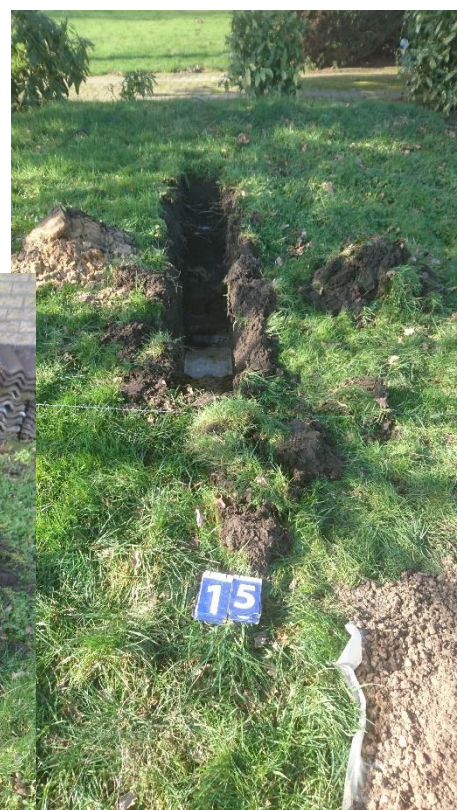
Foto's inspectiegaten en sleuven RE1

In totaal zijn tijdens het nader asbestonderzoek 5 inspectiesleuven gegraven en is grond gezeefd. In twee geïnspecteerde sleuven achter de woning, 1-1 en 1-2, zijn asbesthoudende fragmenten aangetroffen in matig puinhoudende bovengrond. In de puinhoudende bovengrond, 1-3 en 1-4, naast de woning zijn geen asbestverdachte fragmenten aangetroffen.

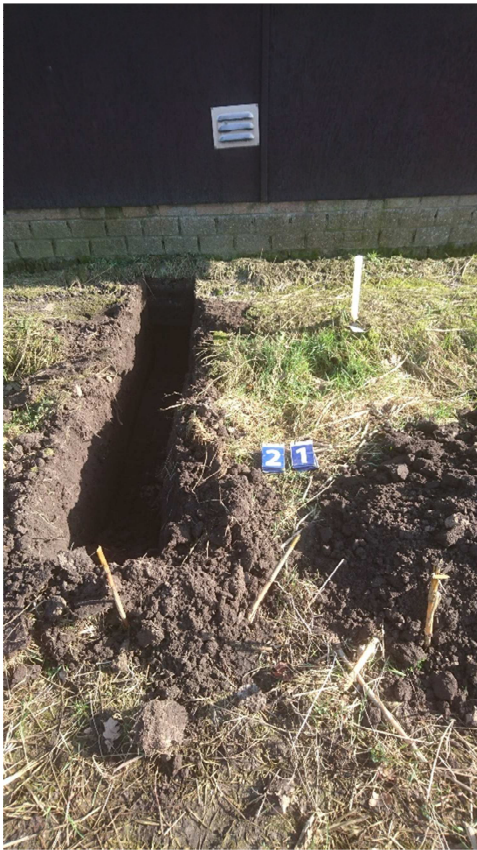
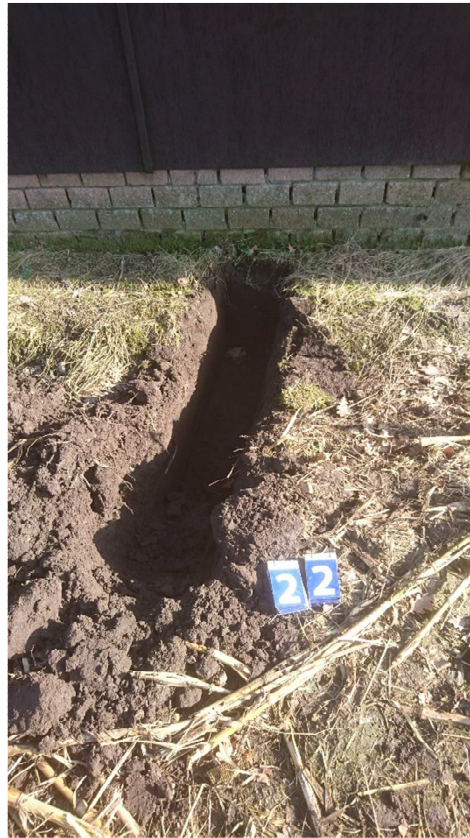
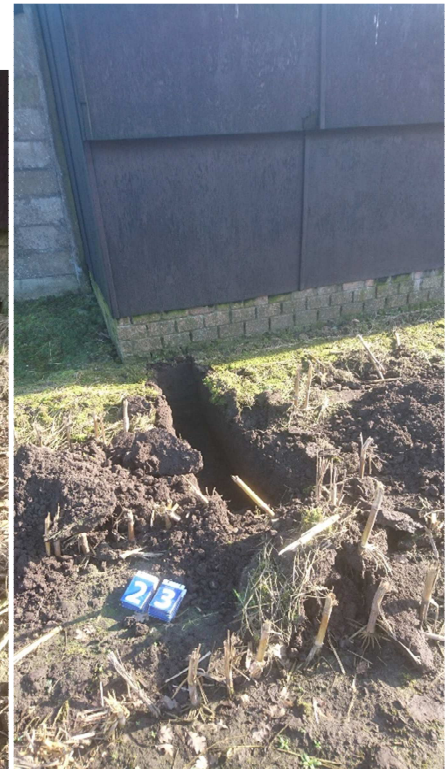
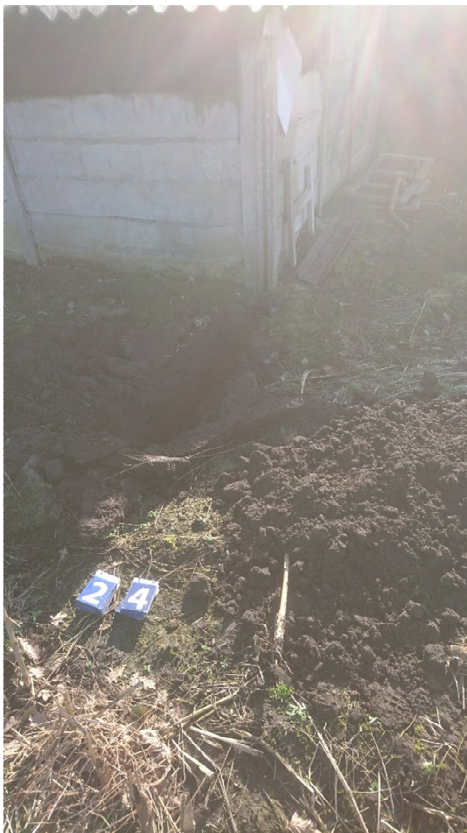
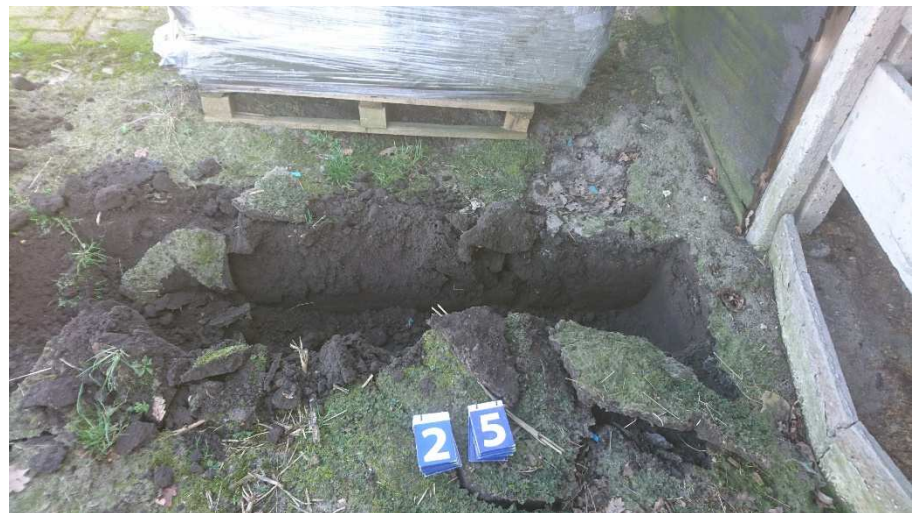
Foto's inspectiegaten en sleuven RE2

In totaal zijn tijdens het nader asbestonderzoek 5 inspectiesleuven gegraven en is grond geharkt.
