Houtgoorstraat 14  
4861 RN CHAAM

B16029/VO

**VOORONDERZOEK**

**BODEMONDERZOEK**

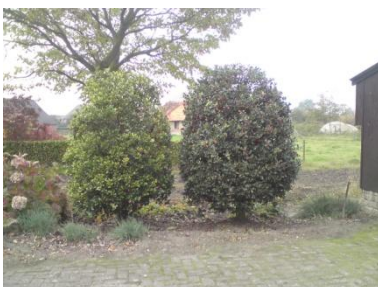
Ter hoogte van de struiken heeft in het verleden een ondergrondse HBO-tank gelegen. Ter plaatse bevindt zich een te saneren oliecontaminatie.

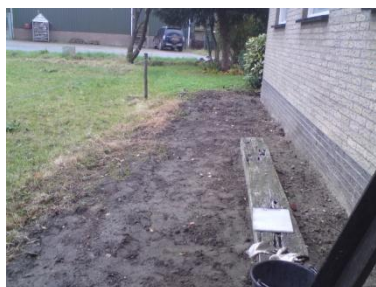
Onbegroeide strook aan de oostzijde van de woning met daarnaast weiland. Foto is vanaf de achterzijde van de woning genomen.

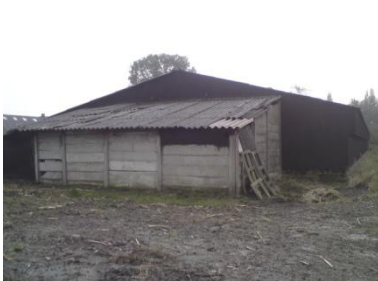
Betonnen aanbouw aan de schuur met daarop asbesthoudende golfplaten. In de schuur staan ook asbesthoudende golfplaten. Van enkele dakplaten zijn stukken gebroken.

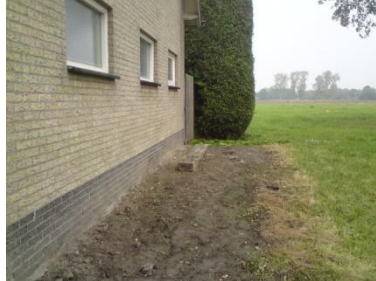
Onbegroeide strook ten oosten van de woning met puindeeltjes aan de oppervlakte. Ook 2 asbestverdachte stukjes plaatmateriaal aangetroffen.

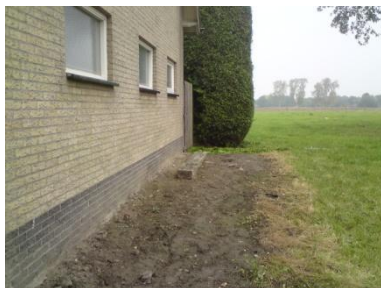
Onbegroeide strook aan oostzijde woning. Met aan de oppervlakte puinresten.

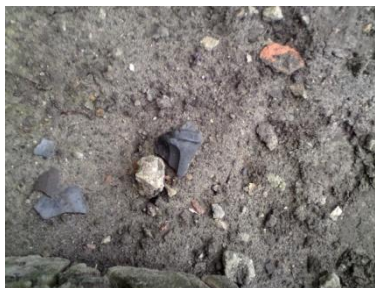
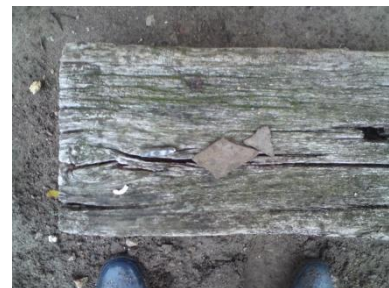
Op de balk twee aangetroffen  
asbestverdachte stukjes.

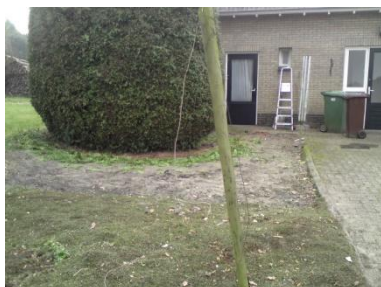
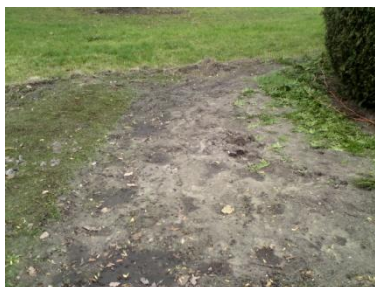
Ontsluitingsdam, aan oppervlakte enige puinresten. Volgens de heer Stevens is de dam verhard met puin.
