| <b>Straat en nr.</b> | : Wildertstraat 7 | | |
| <b>Aard object</b> | : gebouw met erf | | |
| <b>Bouwtype</b> | : langgevelboerderij | | |

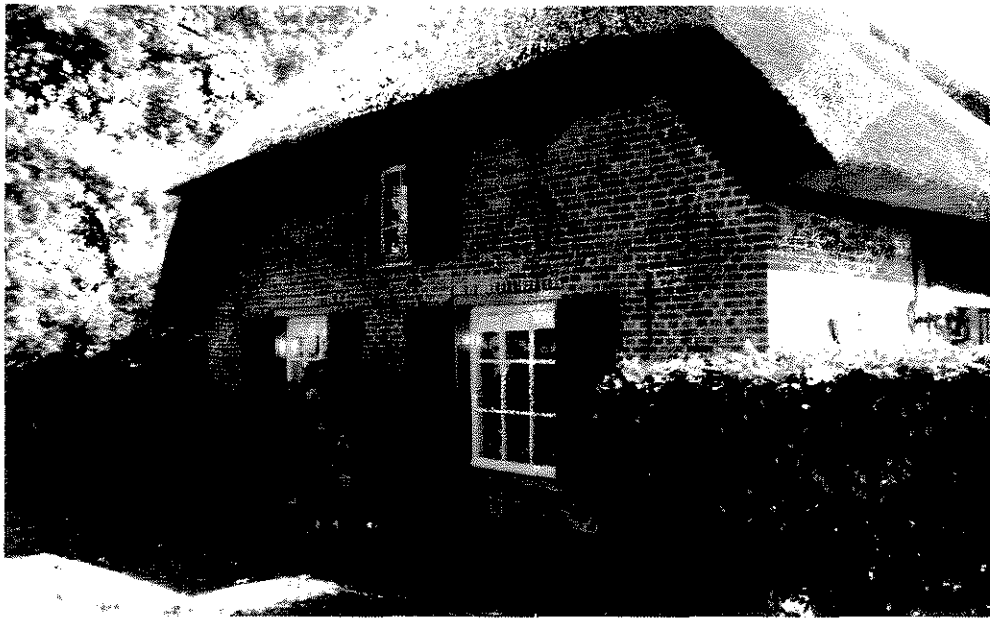
Vorgevel.

*Voorgevel:* deze aan de wegzijde gelegen gevel heeft twee roeden vensters (negenruits) met luiken. Onder en boven de vensters bevinden zich rollagen. Ter hoogte van de zolderverdieping is een zesruits venster met luik geplaatst. Links onder de dakrand bevinden zich vlechtingen.

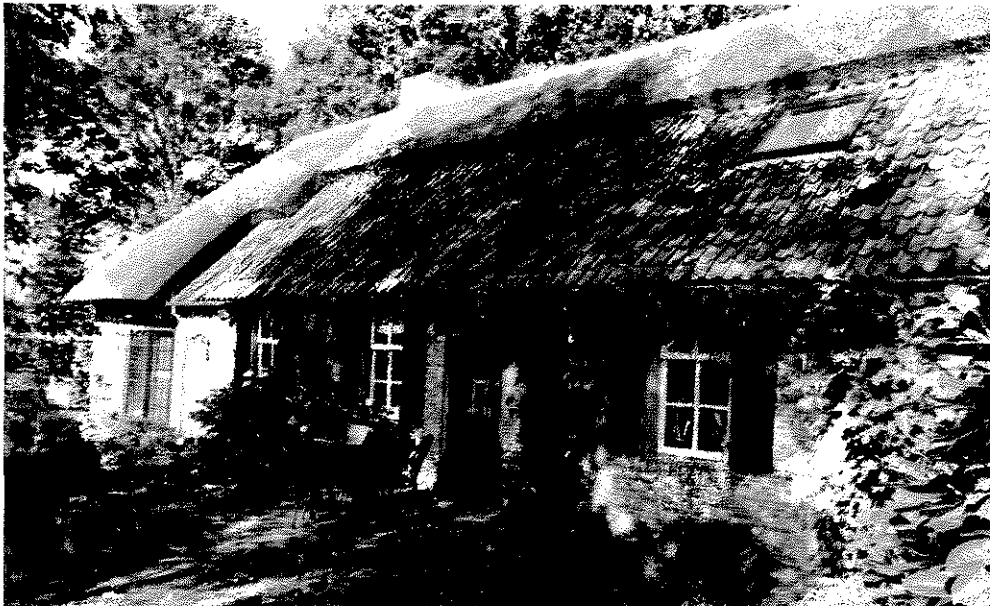
Rechtergevel.

*Zijgevels:* in de linkergevel bevinden zich rechts twee getoogde gietijzeren zesruits stalvensters met links daarvan een gemoderniseerde deur met glas. Links van de deur bevindt zich een later aangebrachte schoorsteen die deels buiten de gevel is uitgemetseld. Verder naar achteren is een gekoppeld venster geplaatst bestaande uit drie vierruits vensters. In dit deel van de gevel bevindt zich een kelderlicht met diefijzers. Geheel links staat tegen de gevel een houten aanbouw onder een pannen lessenaarsdak. In de gehele linkergevel zijn diverse sporen van wijzigingen in de indeling van de gevel te herkennen. De rechtergevel heeft geheel links moderne dubbele openslaande glazen tuindeuren, vervolgens een getoogd gietijzeren zesruits stalvenster. Rechts daarvan bevinden zich twee zesruits schuifvensters met luiken, vervolgens een vernieuwde deur met bovenlicht en een kleiner zesruits schuifvenster met luiken. Geheel rechts in deze gevel bevinden zich twee getoogde gietijzeren zesruits stalvensters en grote openslaande staldeuren met daaraan gekoppeld een lagere staldeur onder een strekkenlaag.
