Briefrapport

**vooronderzoek**  
**Hooge Berkt ong. te Bergeijk**

*Projectnaam* Hooge Berkt ong. te Bergeijk  
*Projectnummer* B2883a

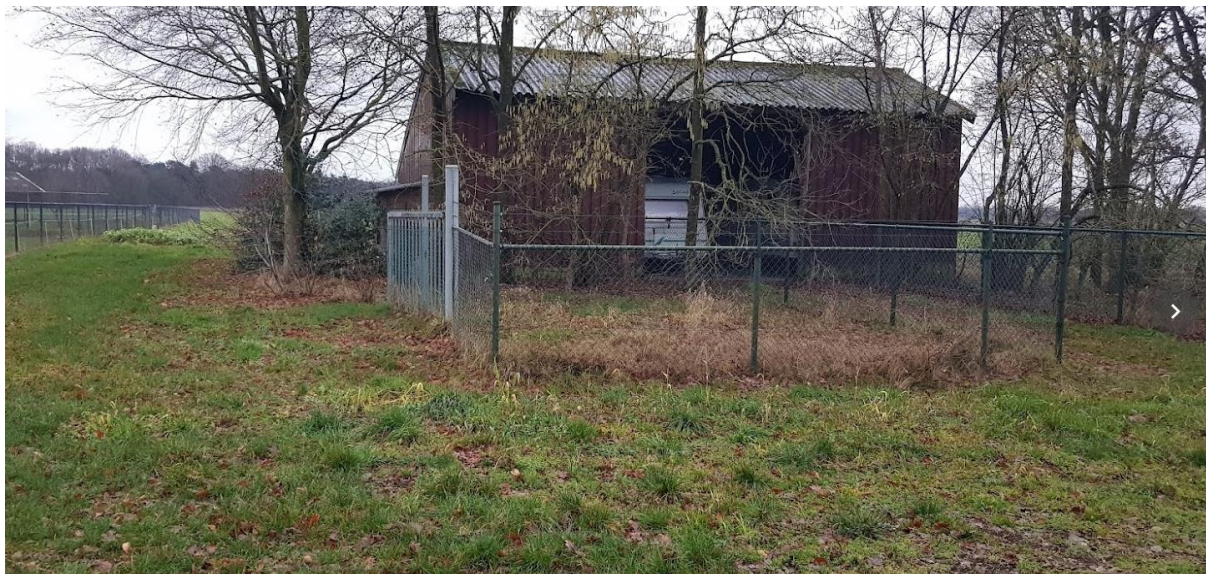
| <i>beschrijving bebouwing/inrichting</i> | Er is sprake van een schuur, opgetrokken uit hout en metalen damwandplaten en voorzien van asbestvrije golfplaten. | | | | | |
| <i>beschrijving maaiveld</i> | Het maaiveld is grotendeels onverhard en voorzien van gras. Een pad is verhard met klinkers. Inpandig is sprake van een betonvloer. | | | | | |
