## Hof Noord te Bergeijk

Schaduw  
Nieuwe situatie

definitief ontwerp

| BLAD: DO.22 |

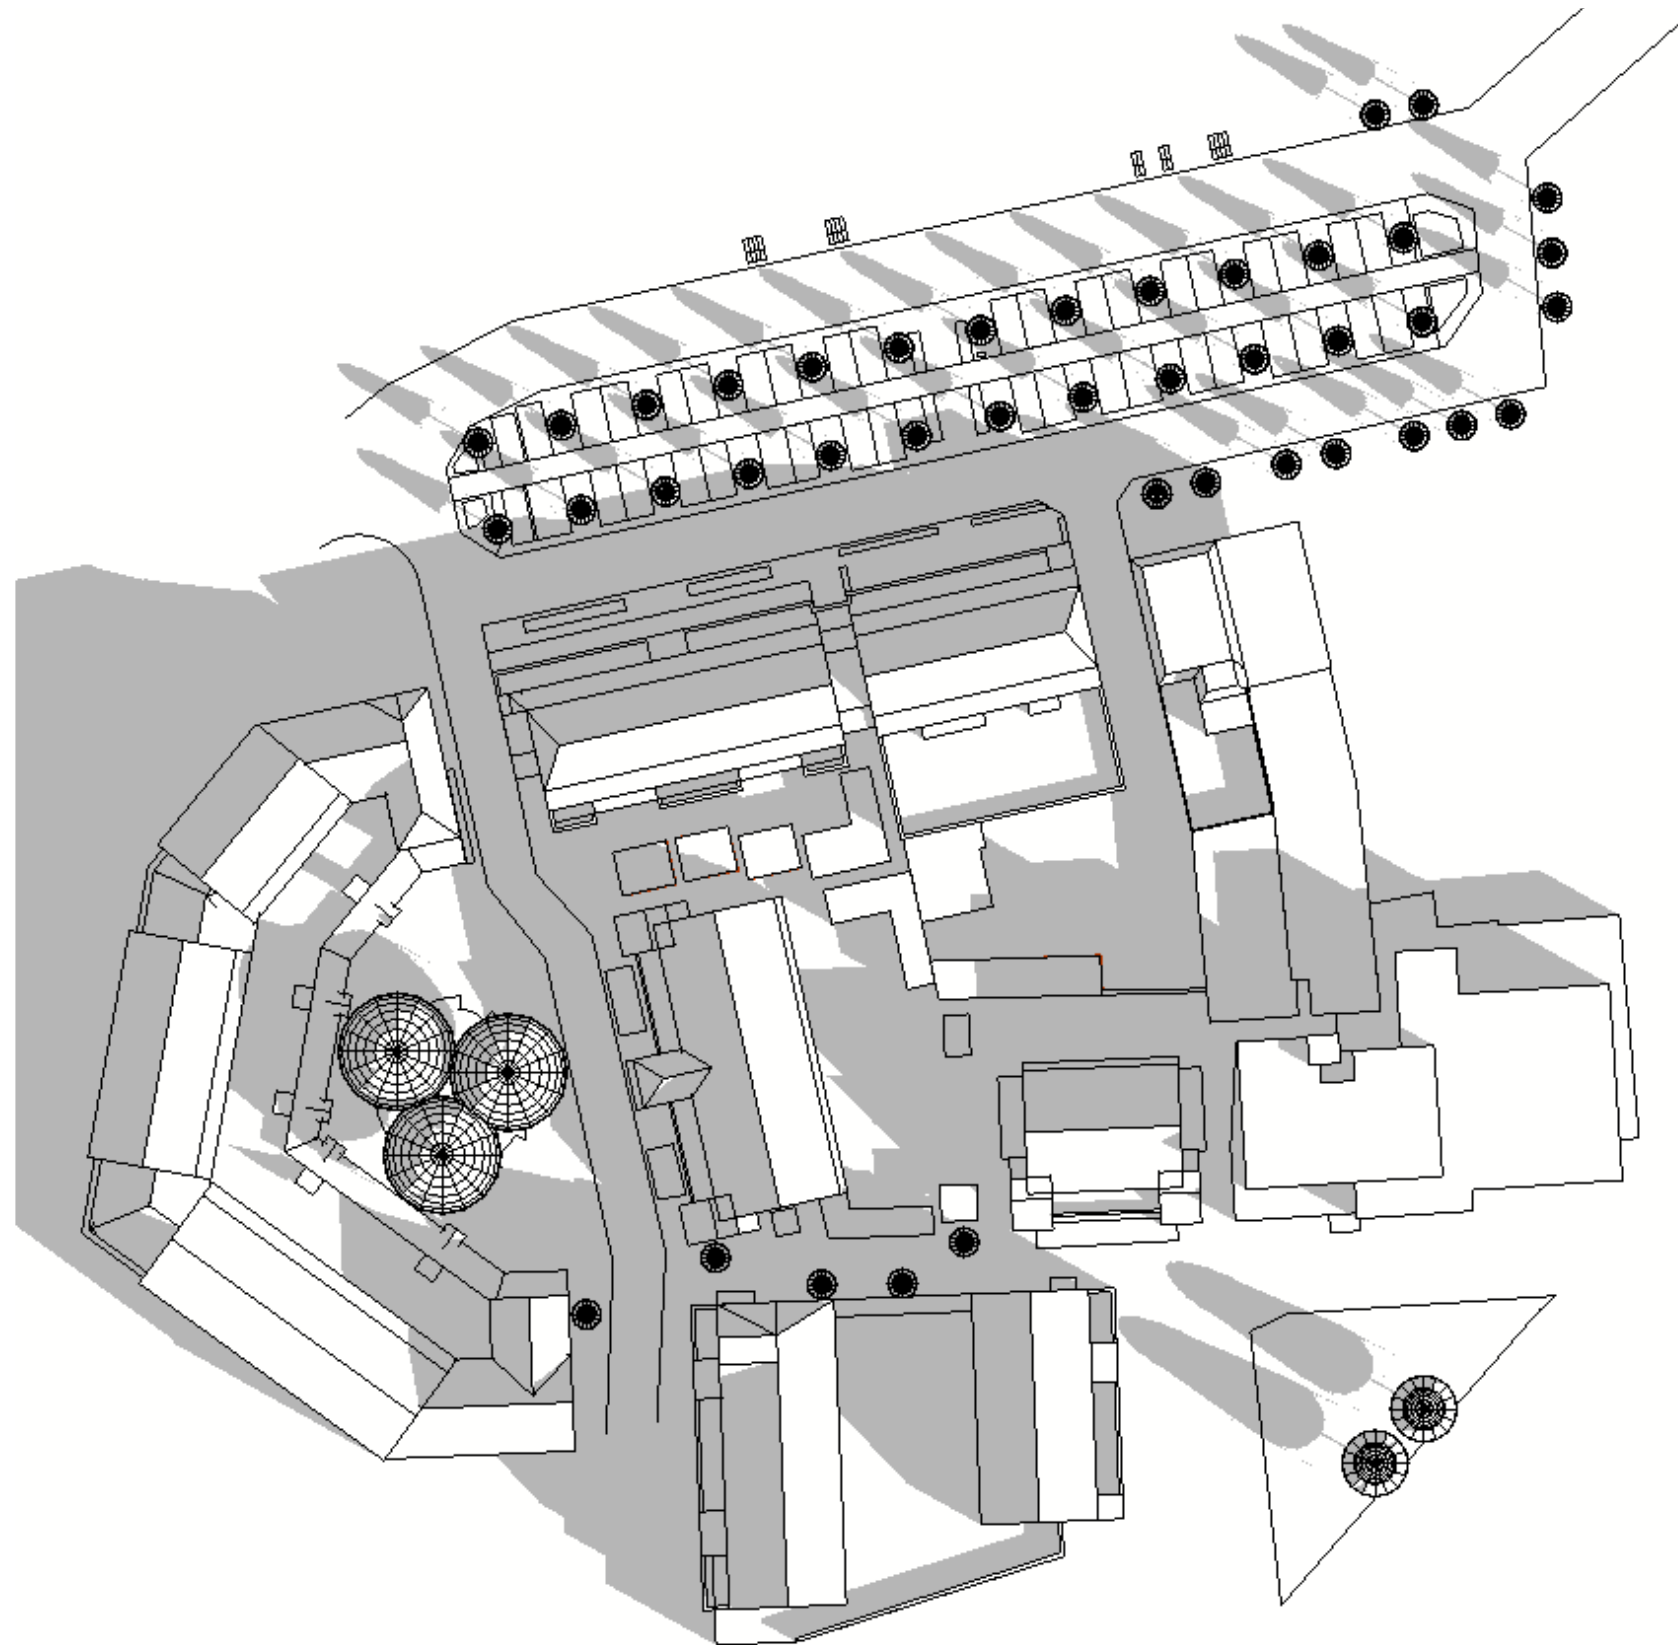
Schaduw bestaande situatie  
22 maart/september . 09:00uur

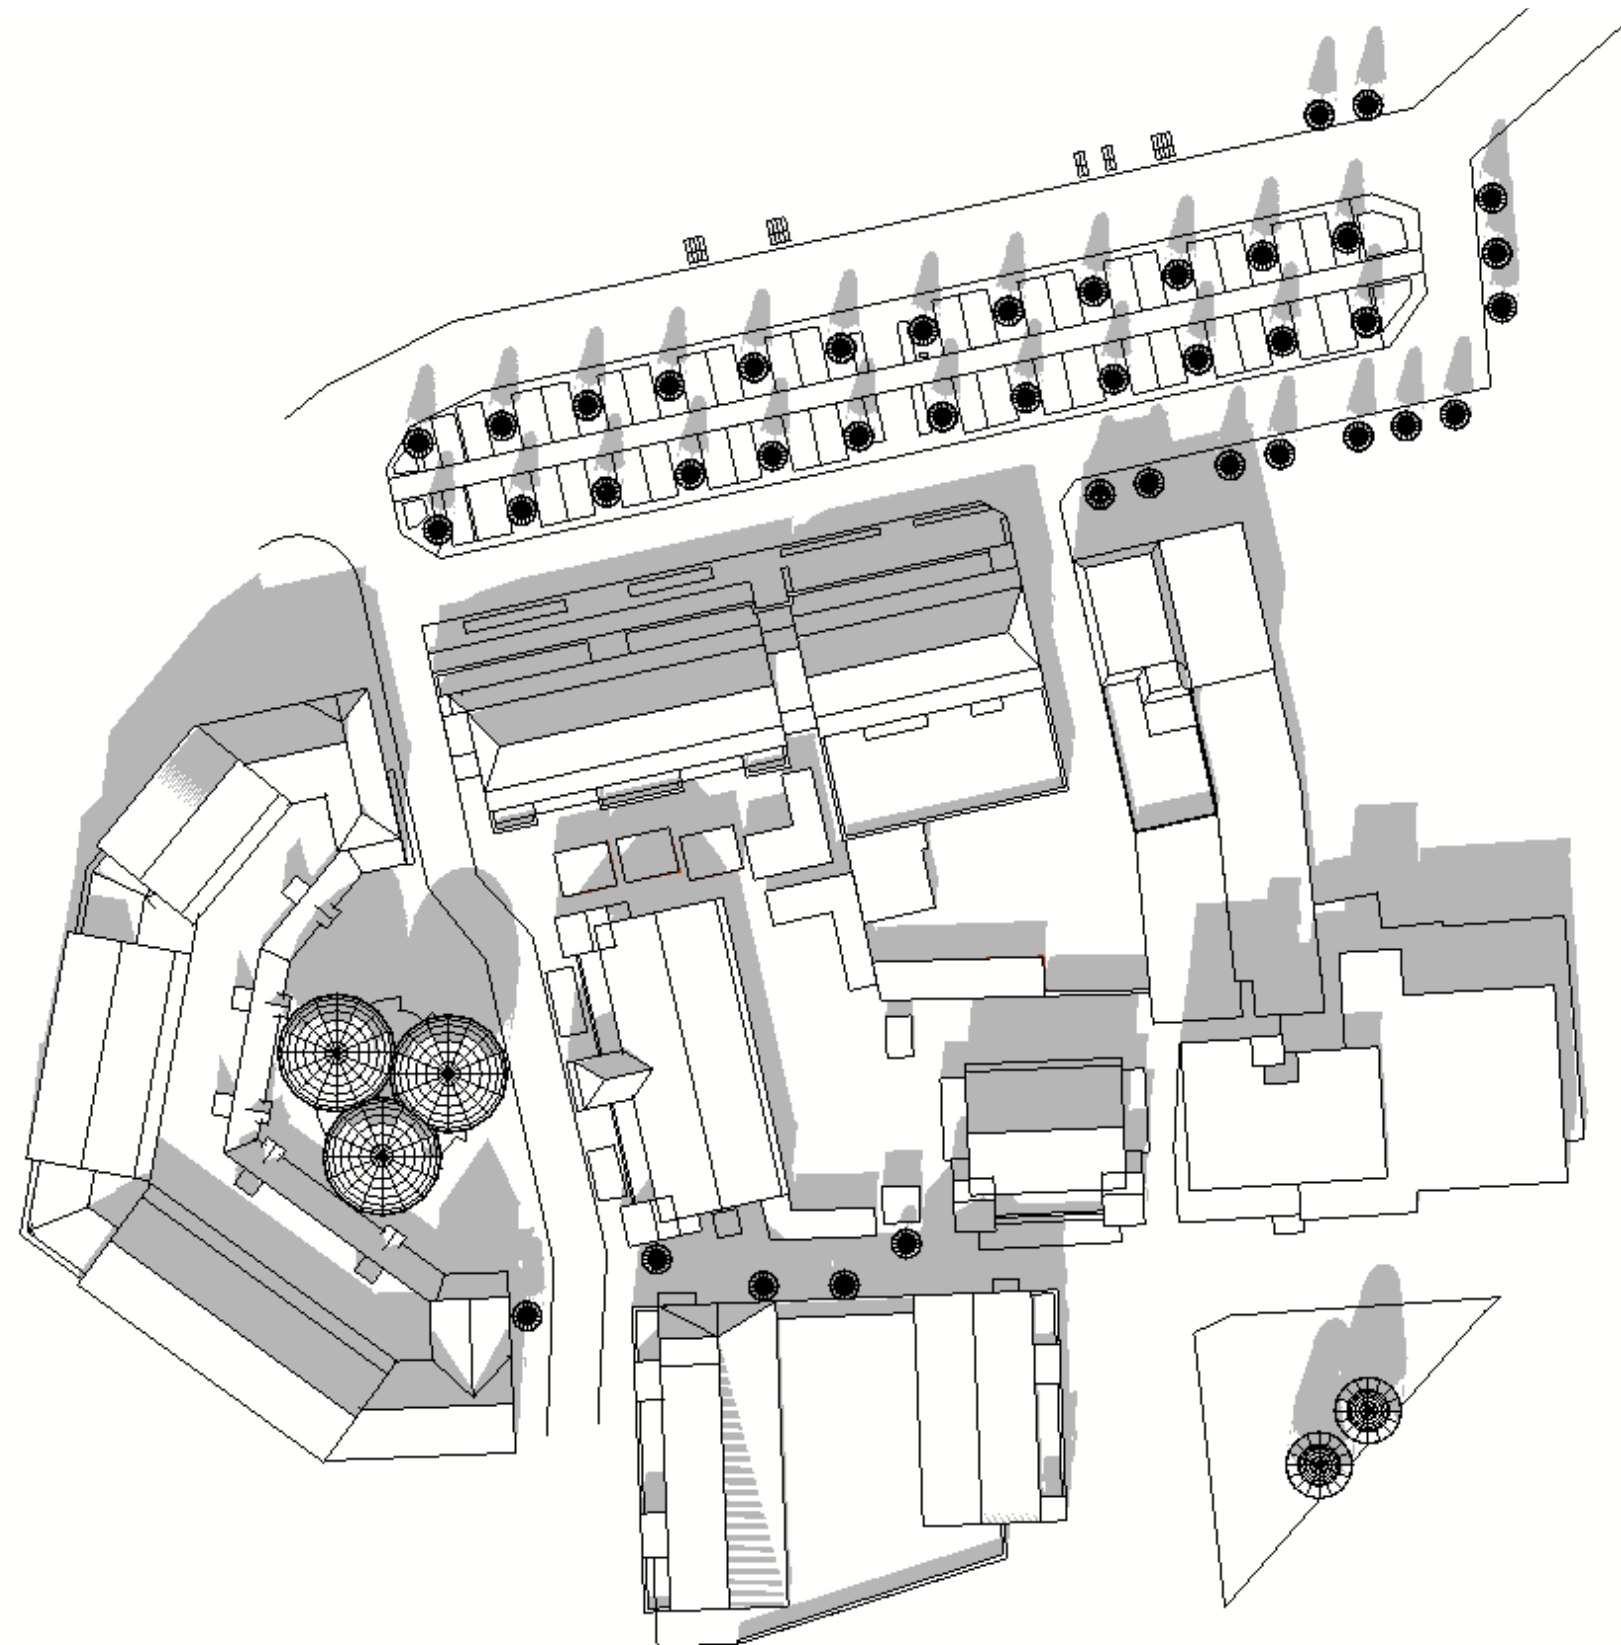
Schaduw bestaande situatie  
22 maart/september . 13:00uur

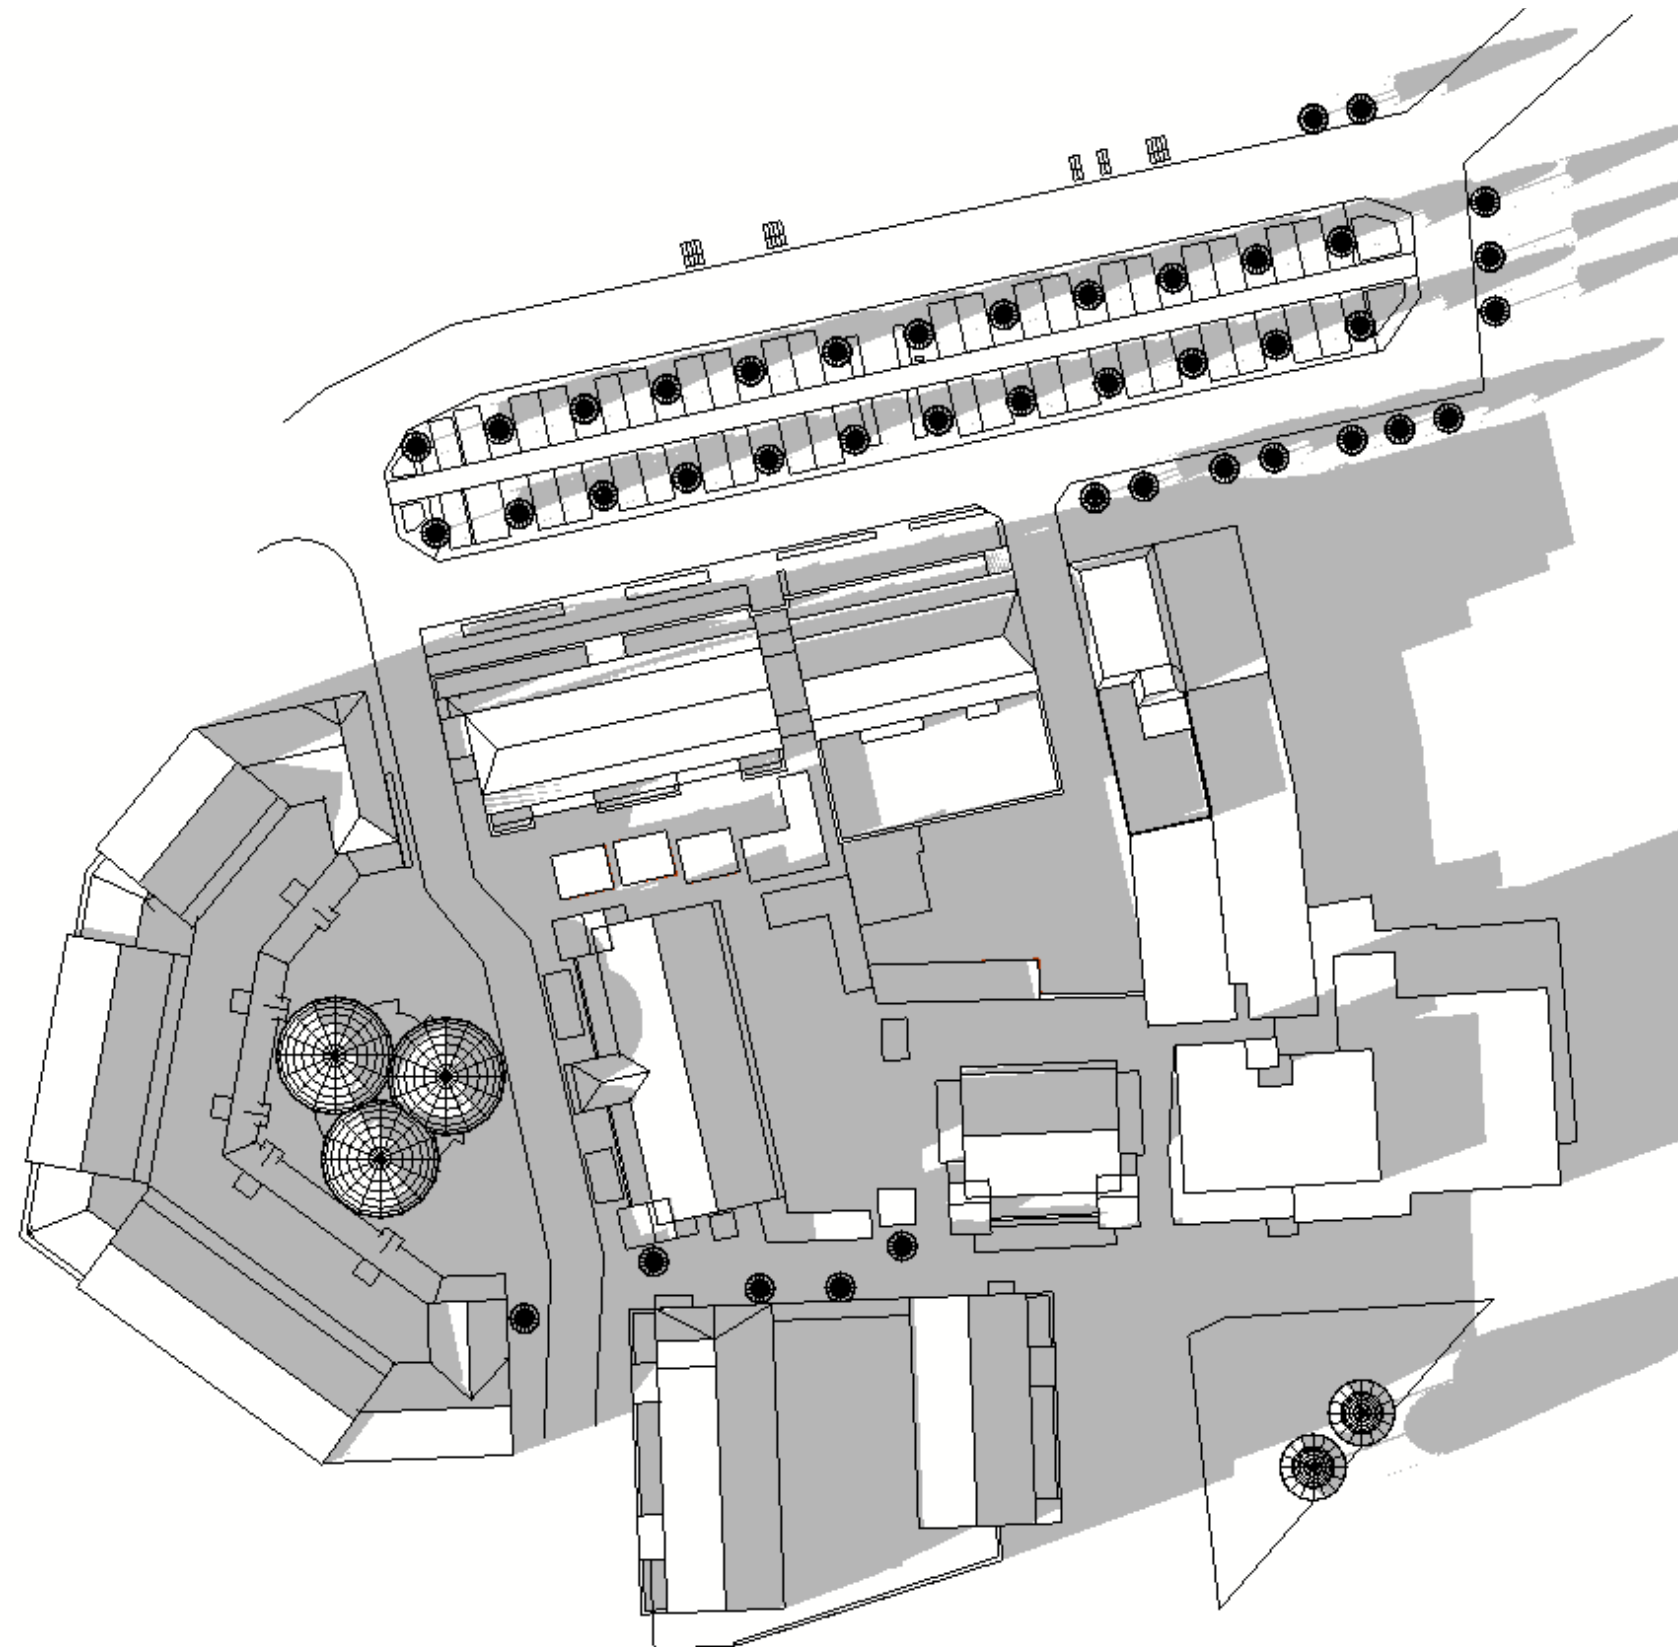
Schaduw bestaande situatie  
22 maart/september . 17:00uur

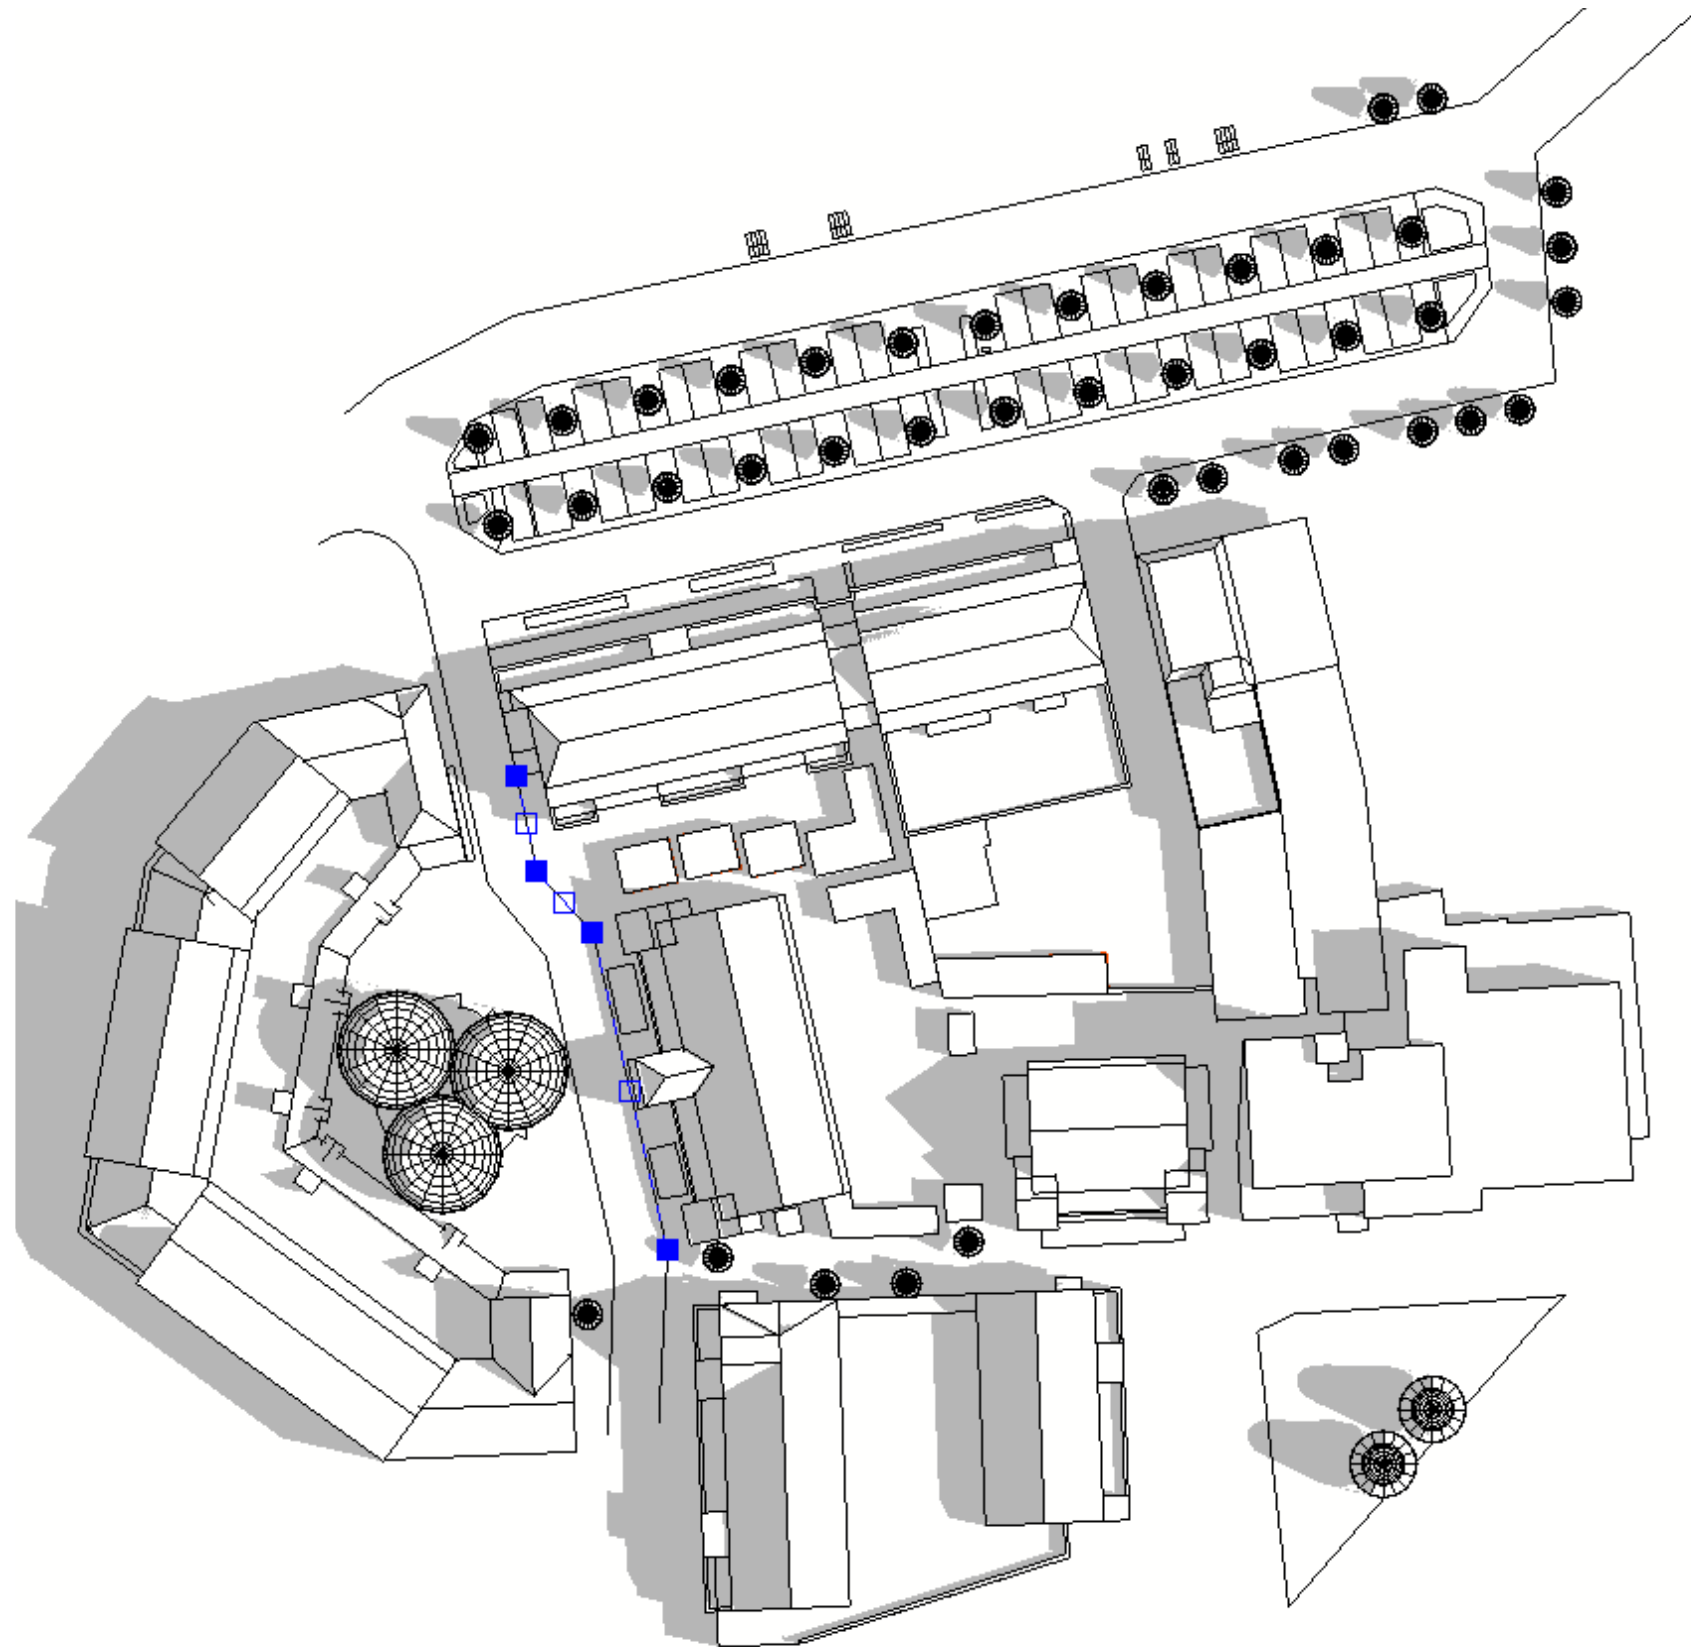
Schaduw bestaande situatie  
22 juni . 09:00uur

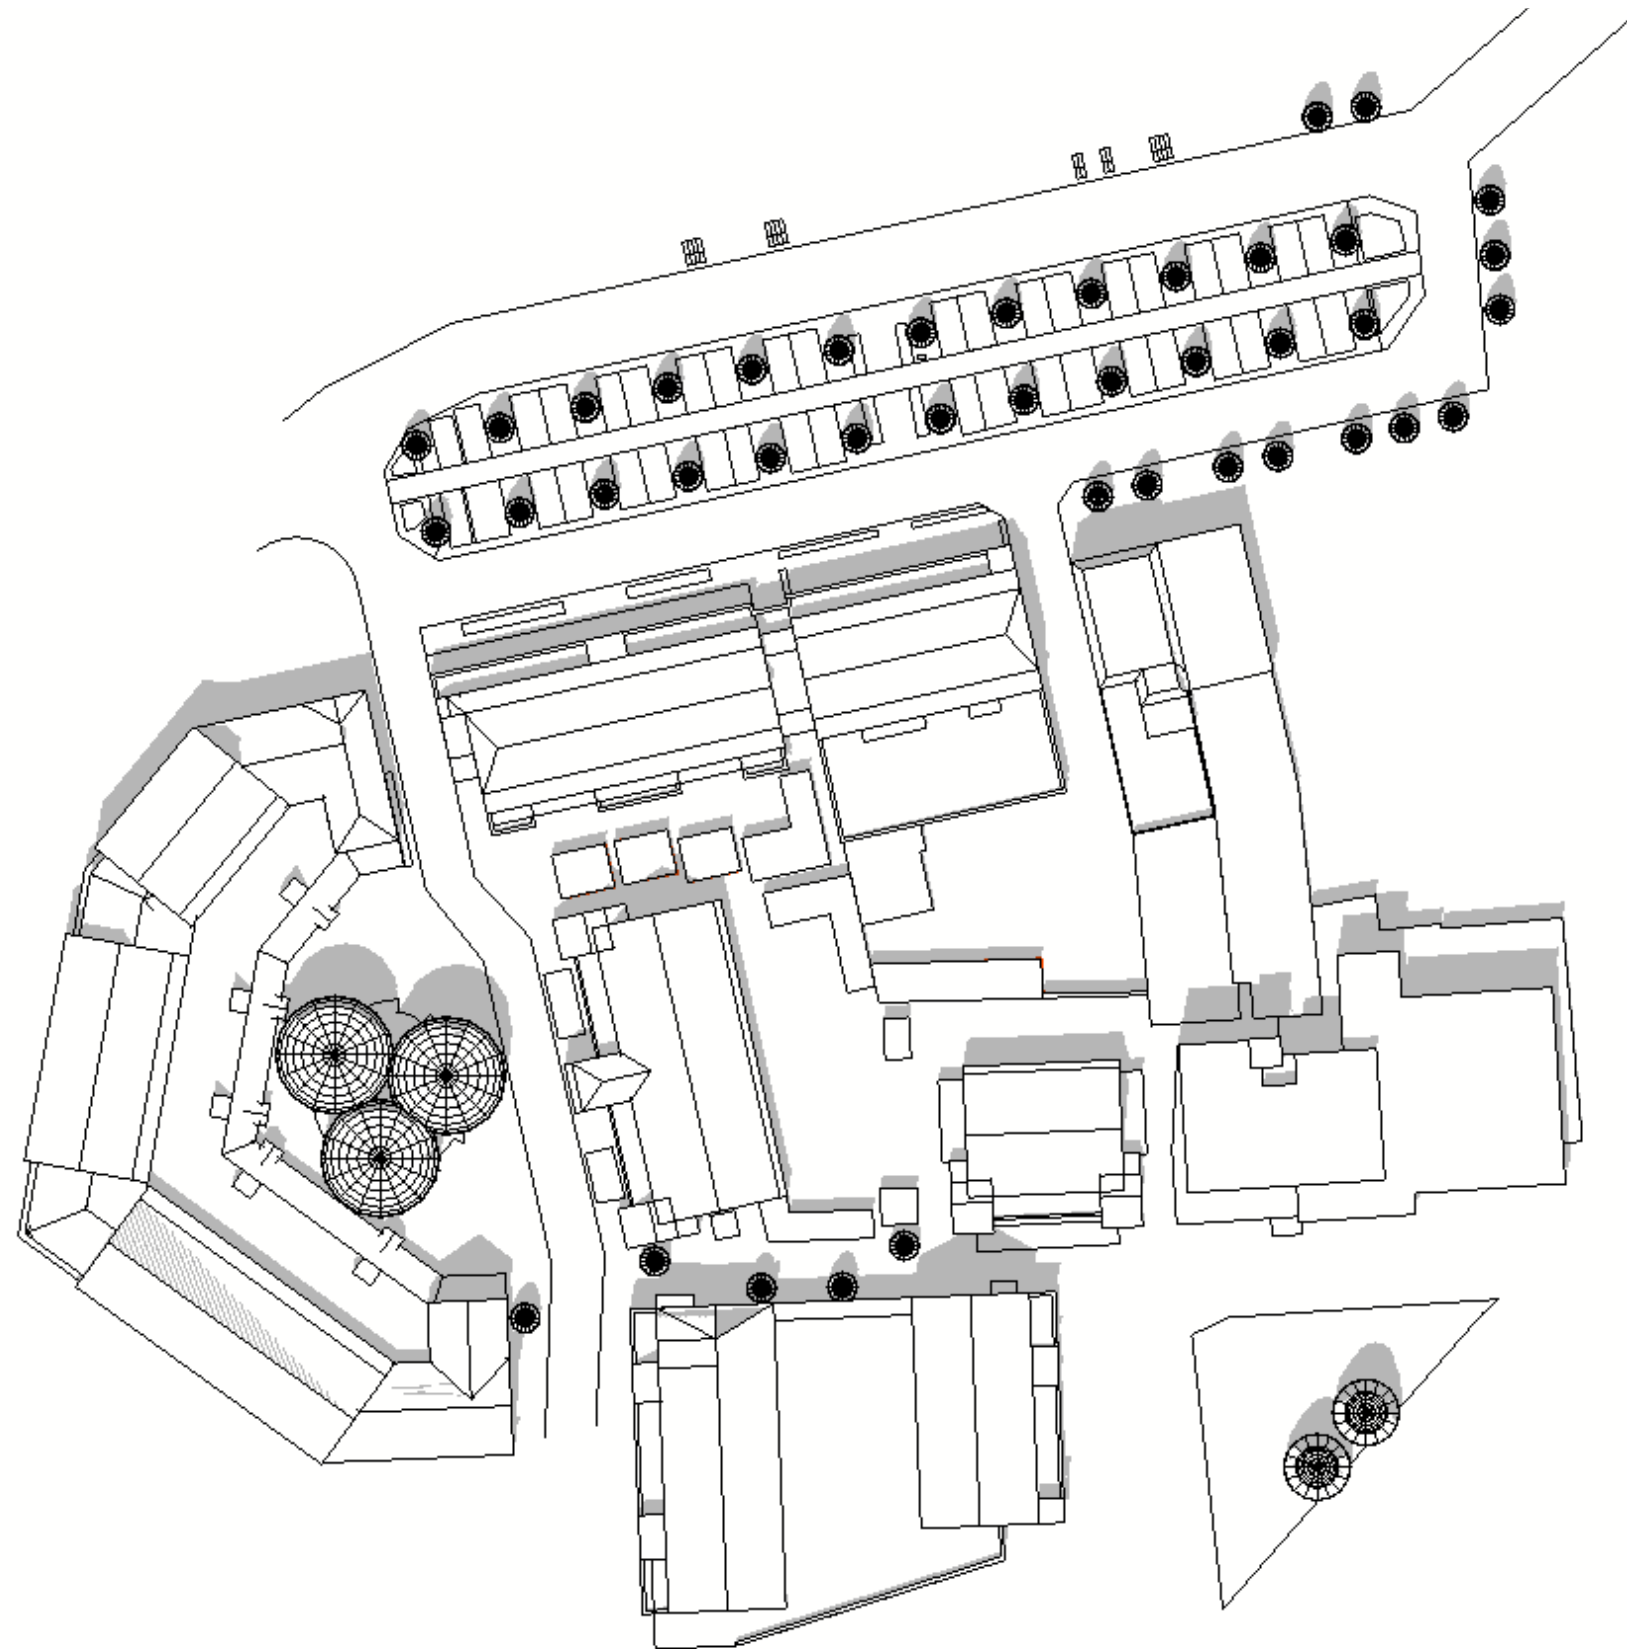
Schaduw bestaande situatie  
22 juni . 13:00uur

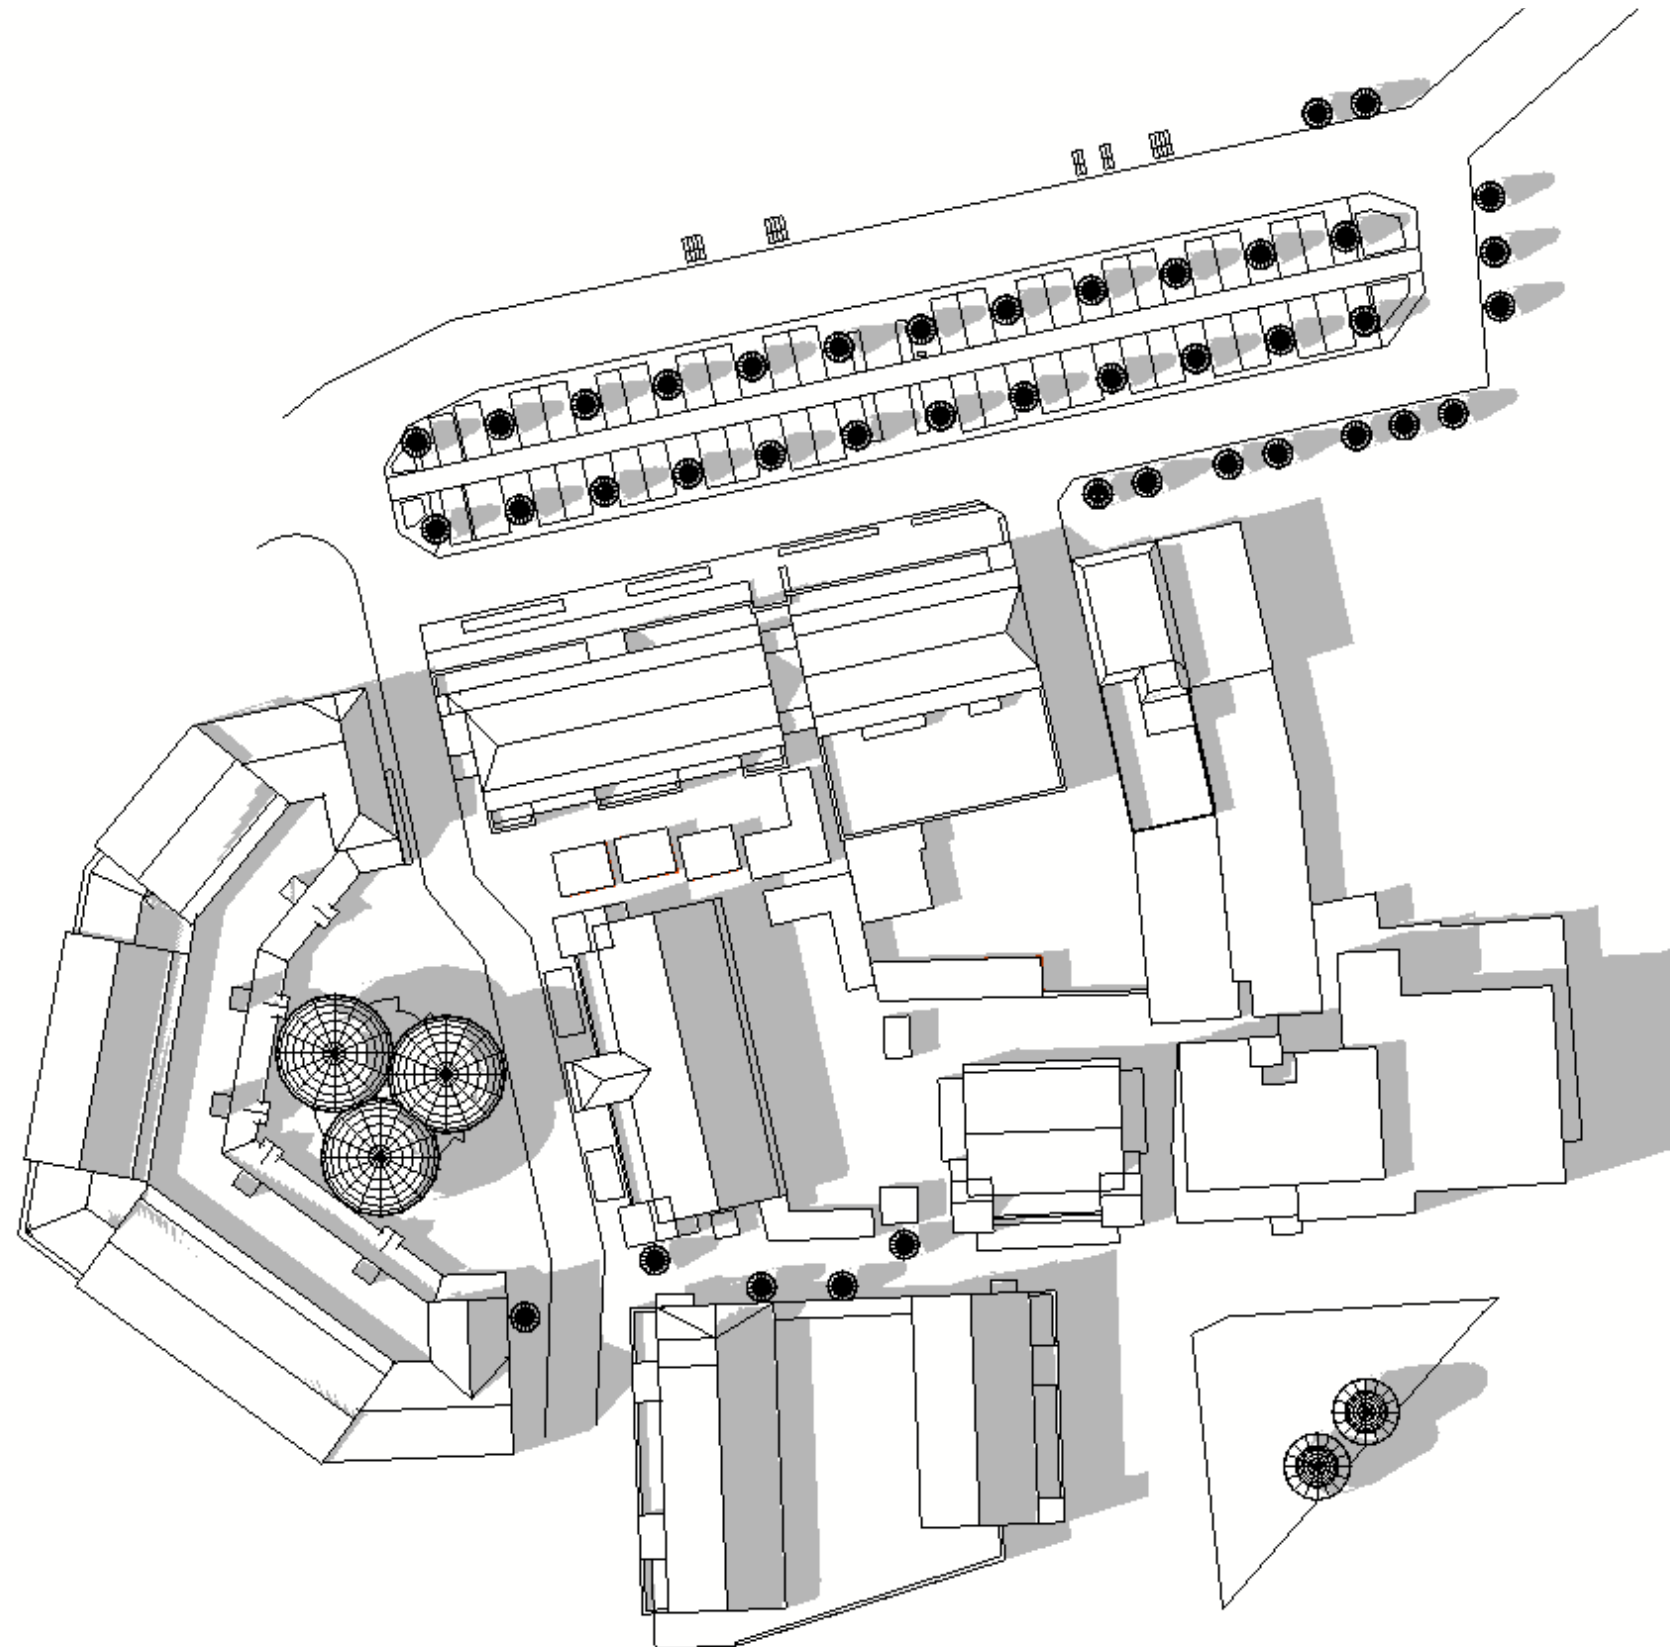
Schaduw bestaande situatie  
22 juni . 16:00uur

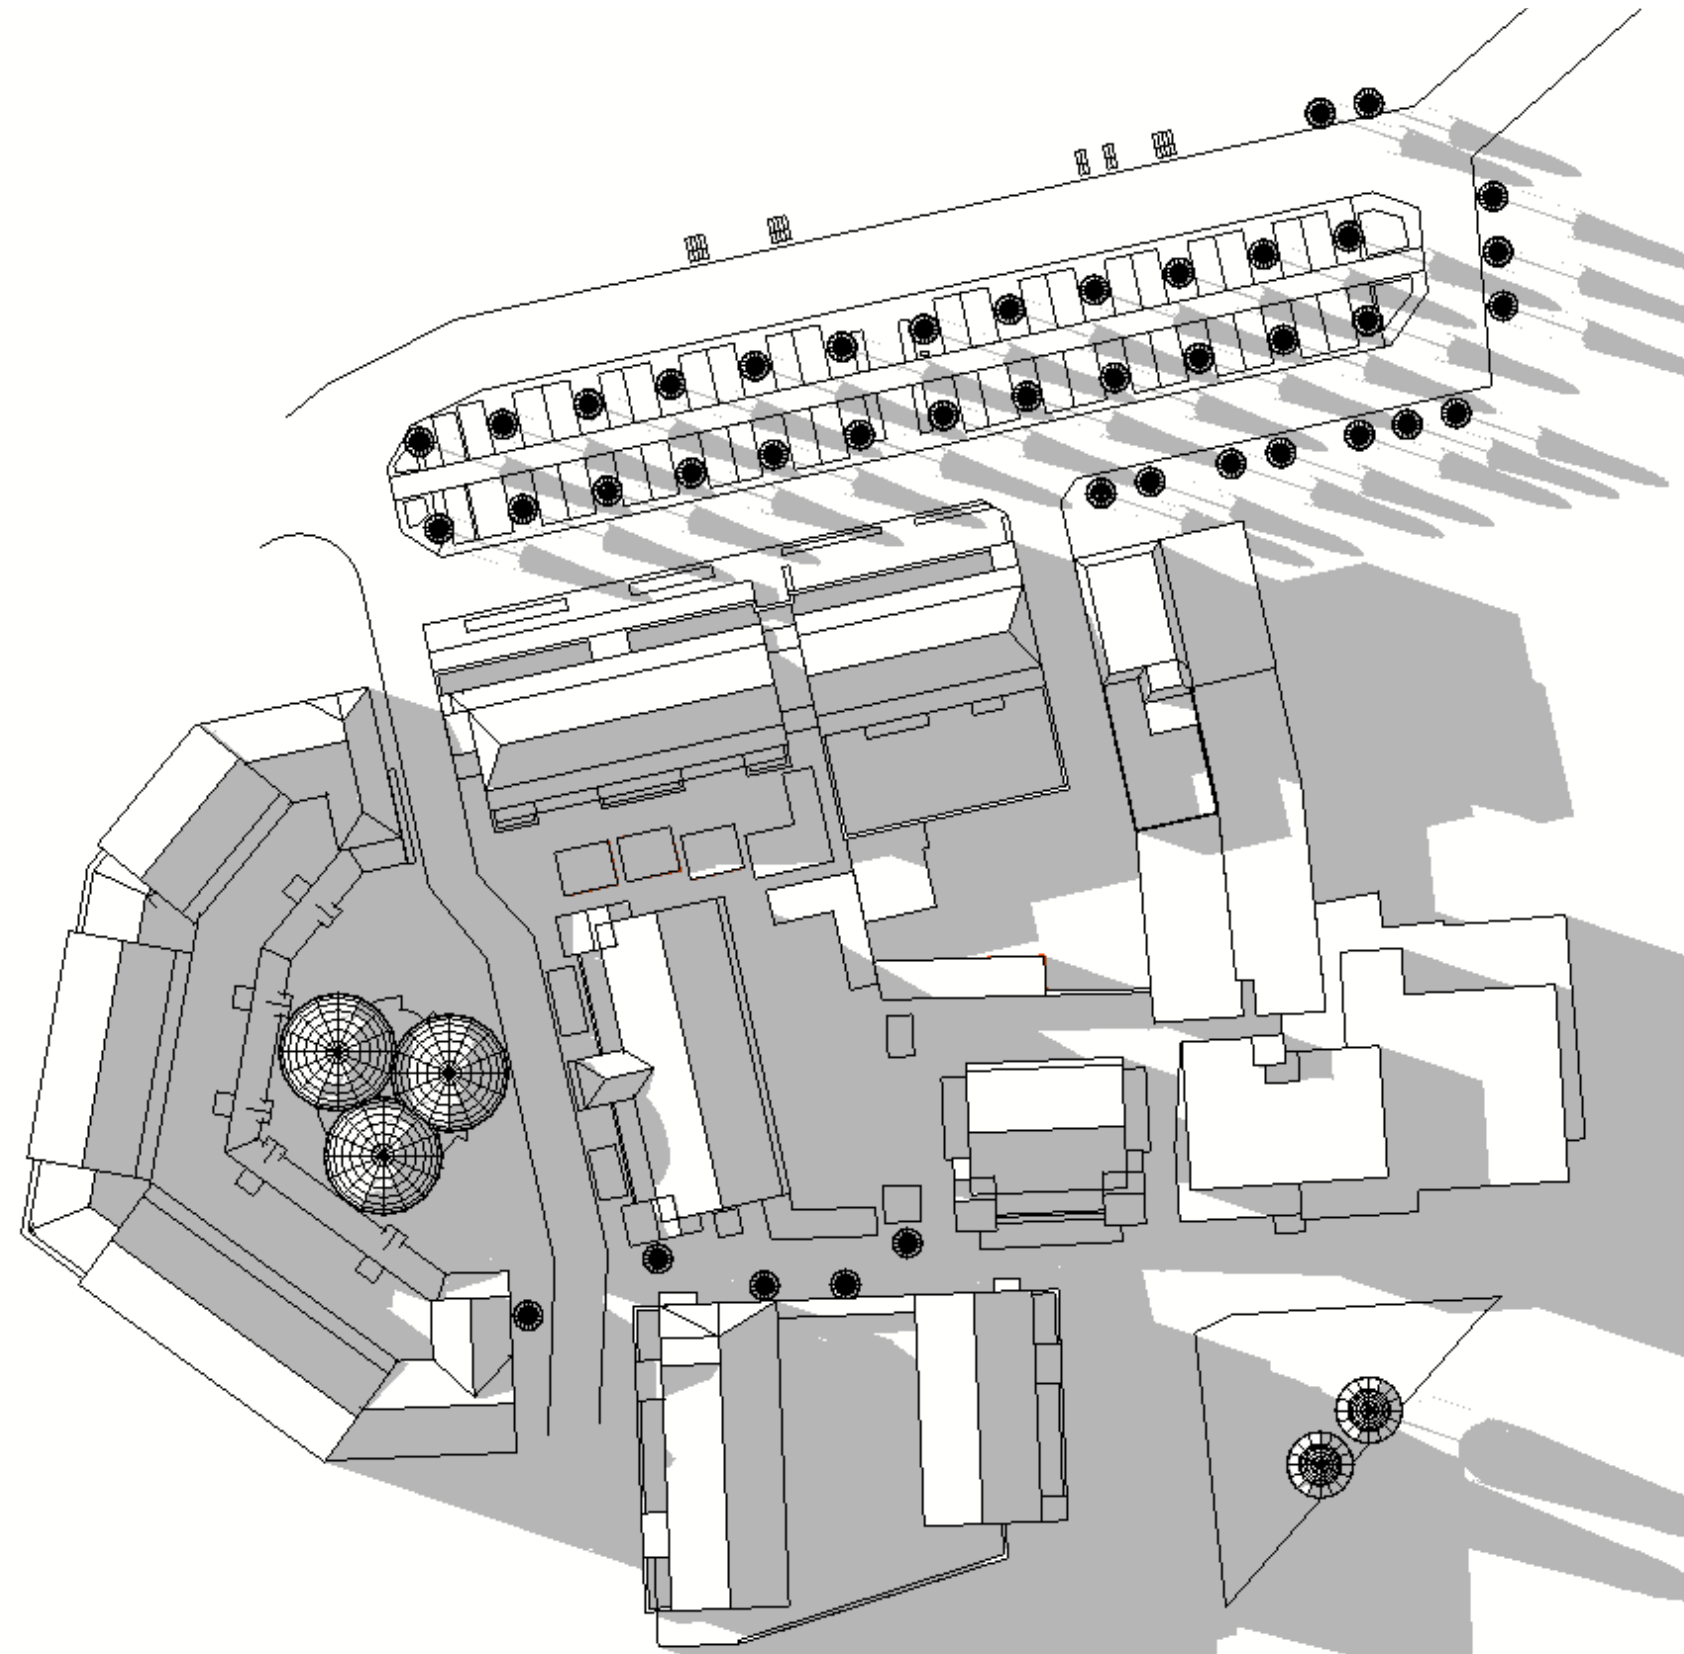
Schaduw bestaande situatie

22 juni . 19:00uur

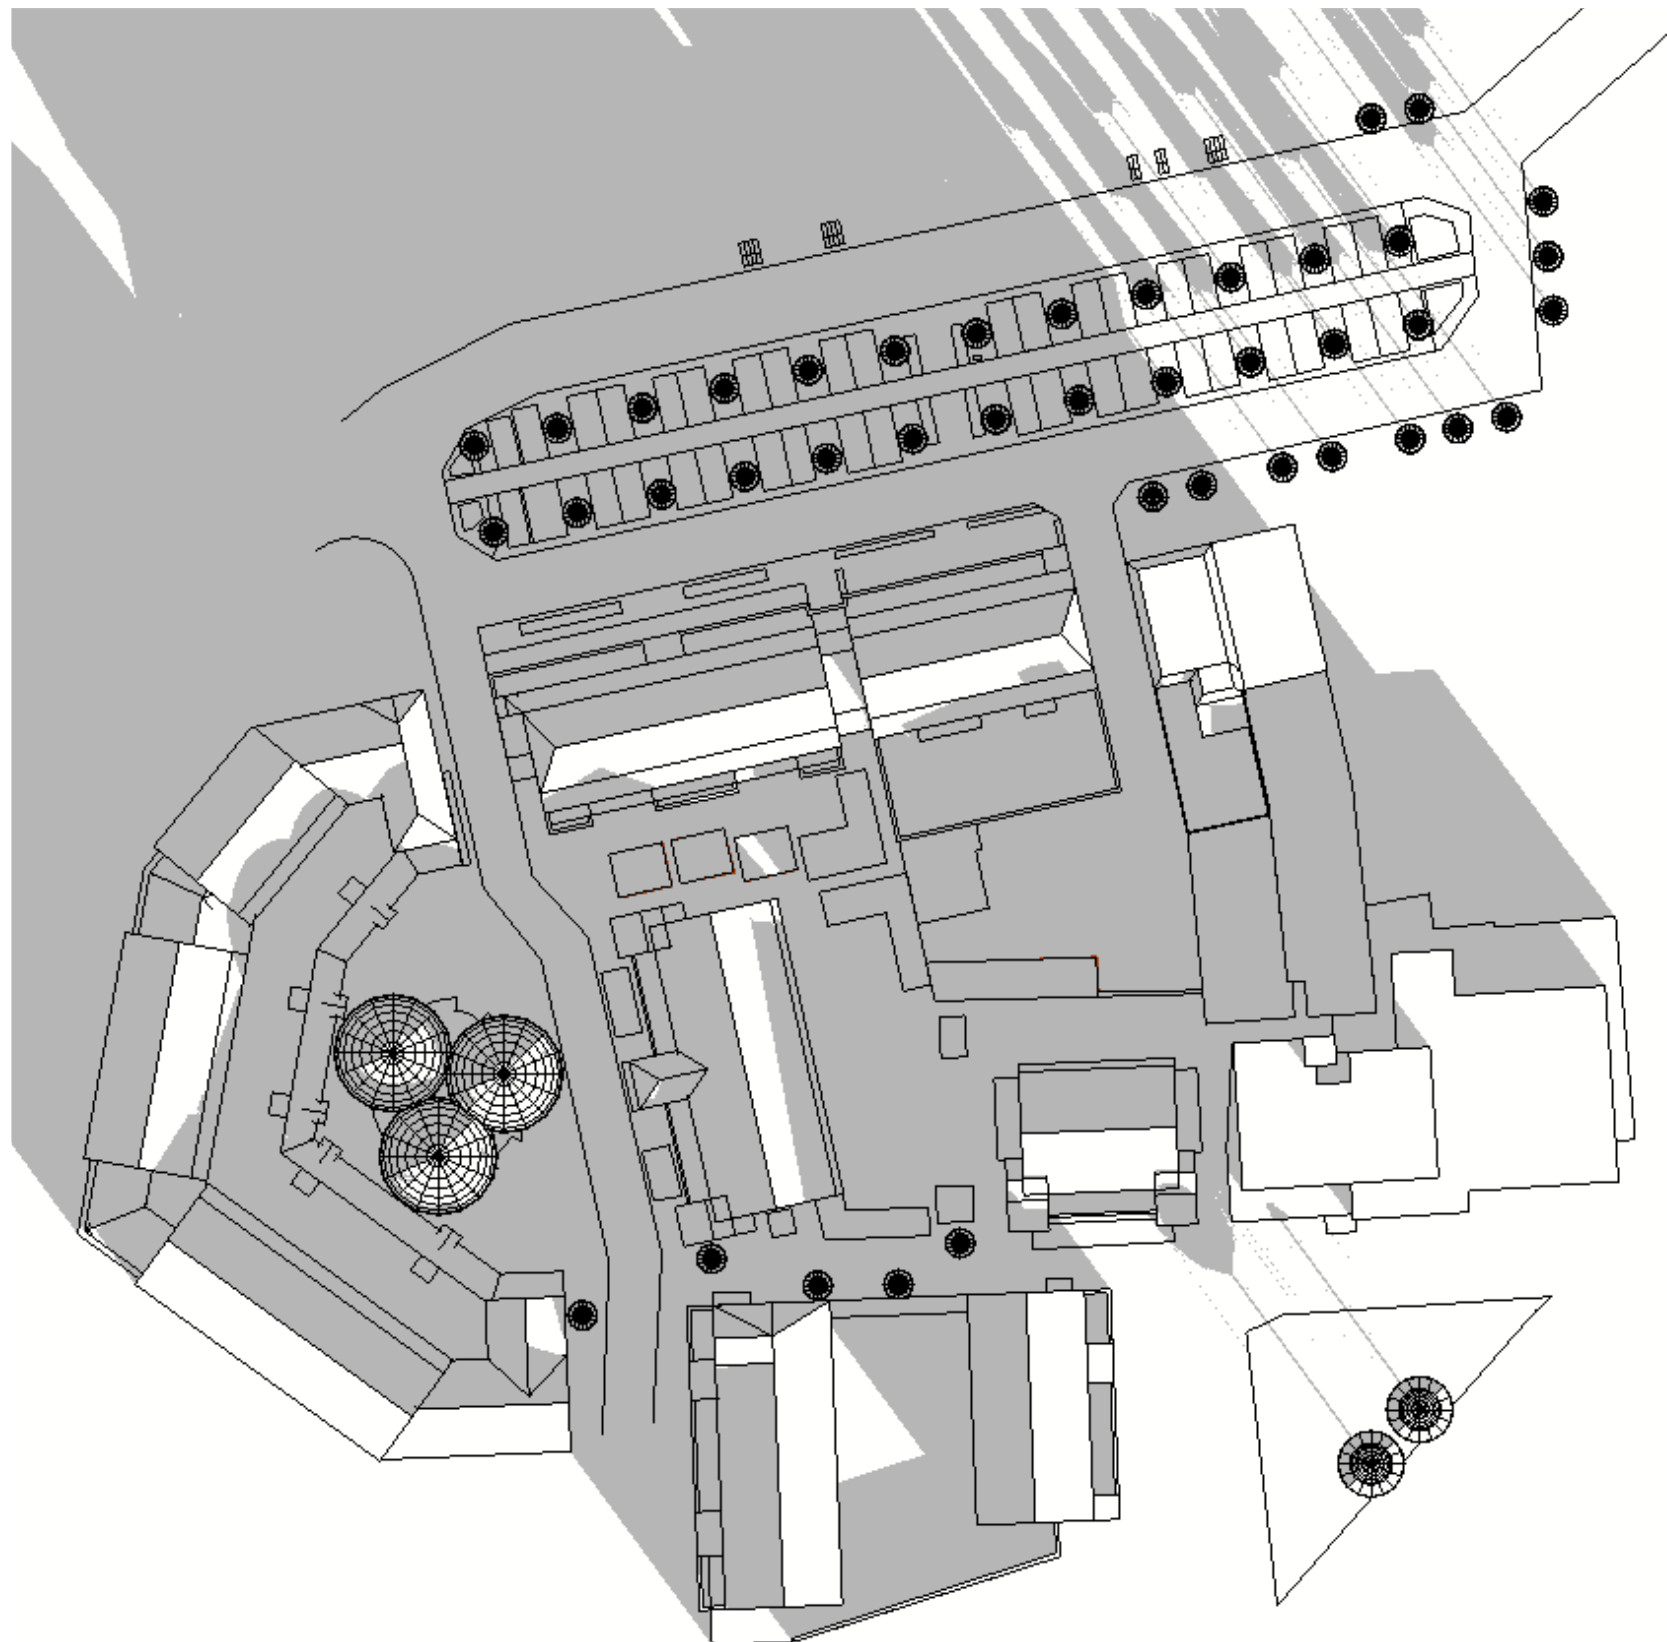
Schaduw bestaande situatie  
22 december . 10:00uur
