## Hof Noord te Bergeijk

Schaduw  
Nieuwe situatie

definitief ontwerp

| BLAD: DO.22 |

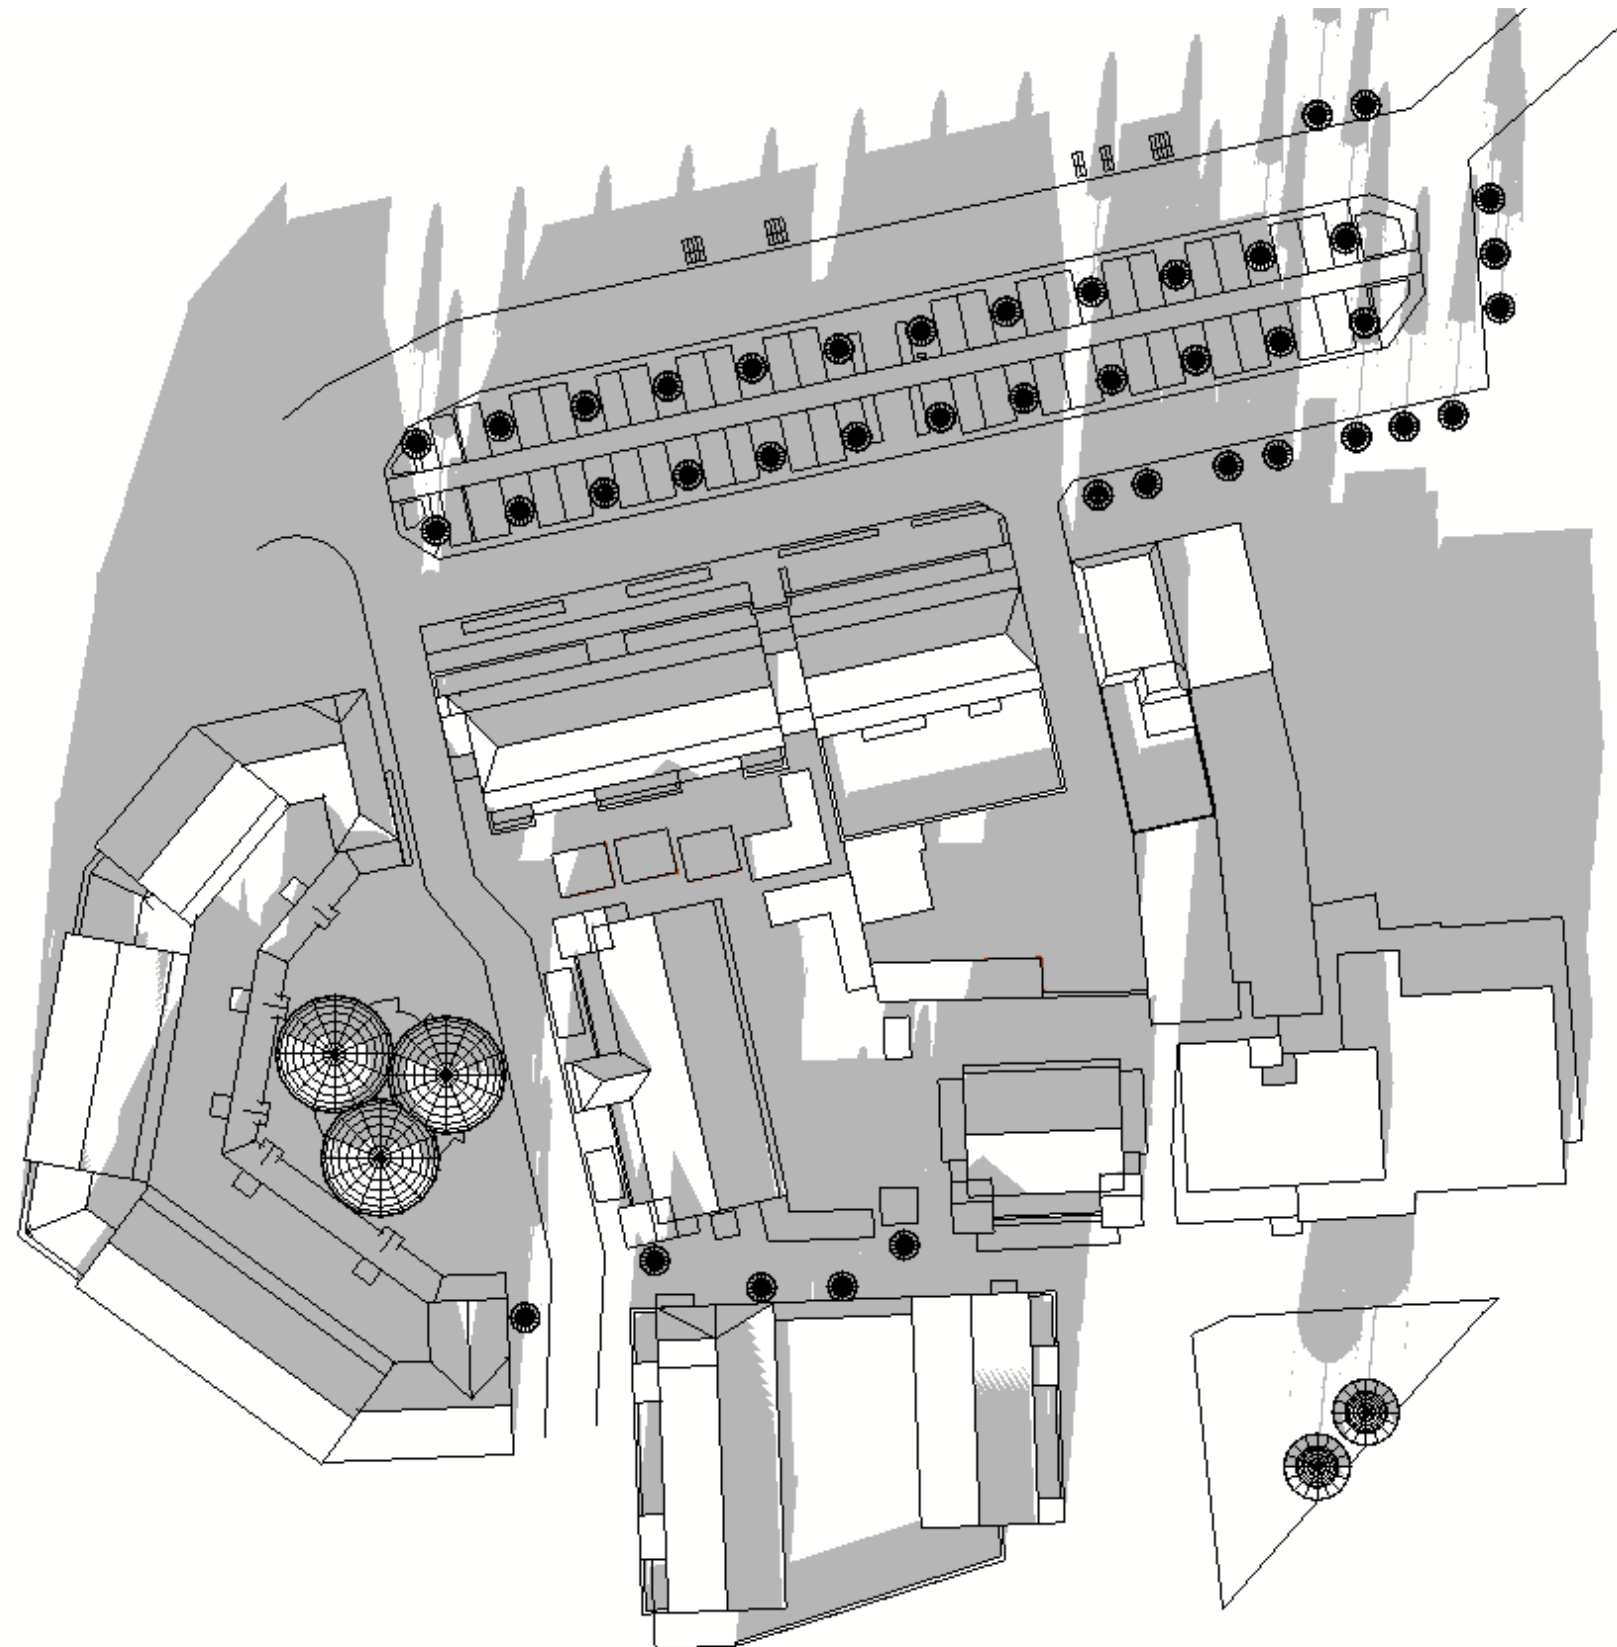
Schaduw bestaande situatie  
22 december . 13:00uur

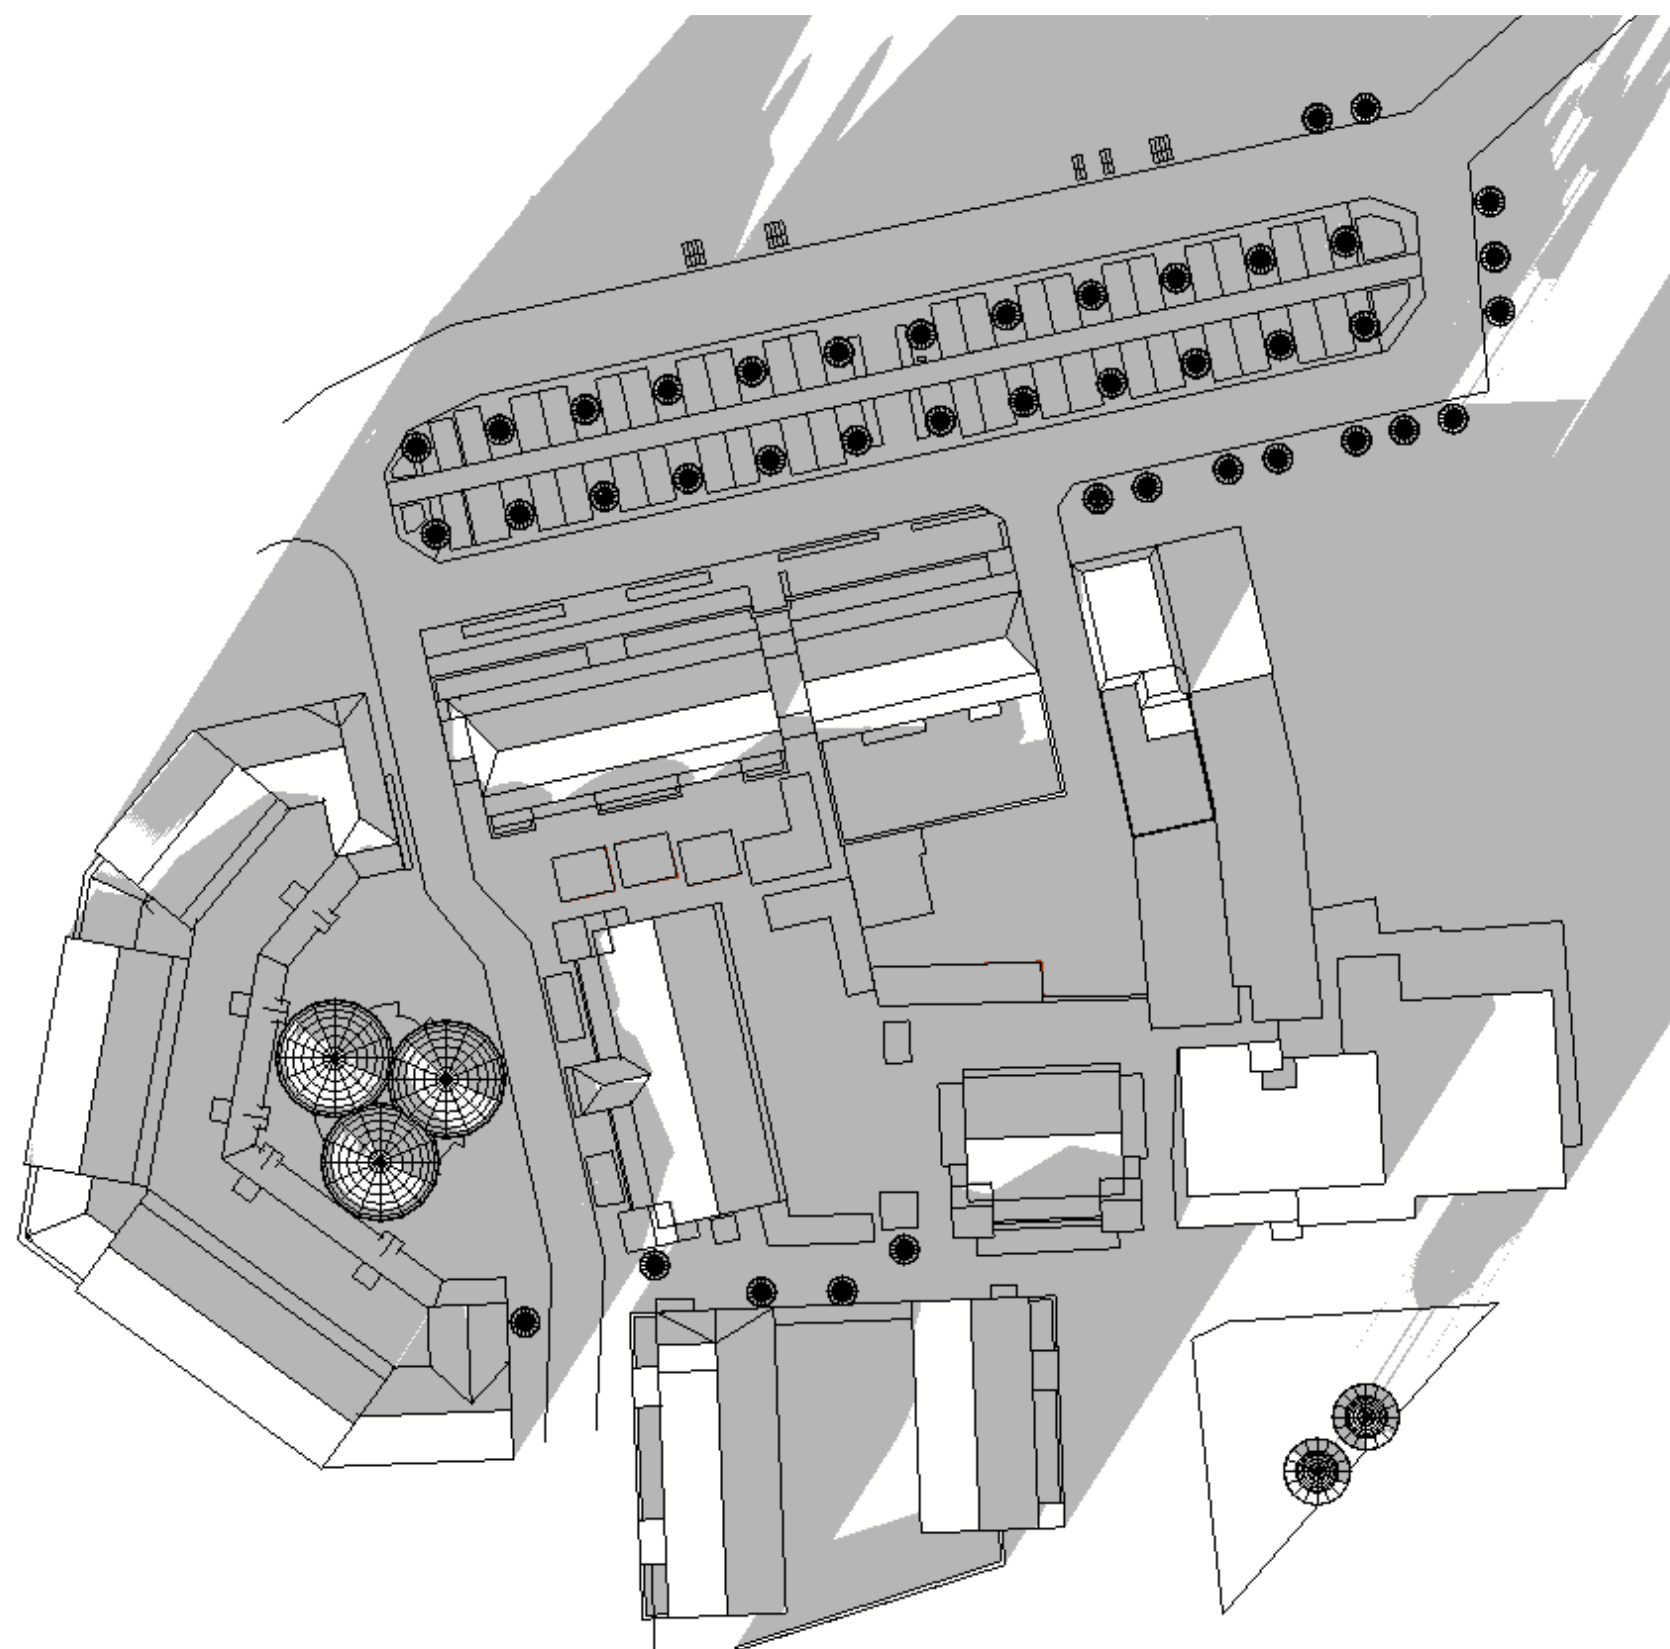
Schaduw bestaande situatie  
22 december . 16:00uur
