Milieutechniek Rouwmaat
Groenlo bv

Verkennend bodemonderzoek Hooge Berkt 21 te Bergeijk

Rapportnummer : **MT.14002**

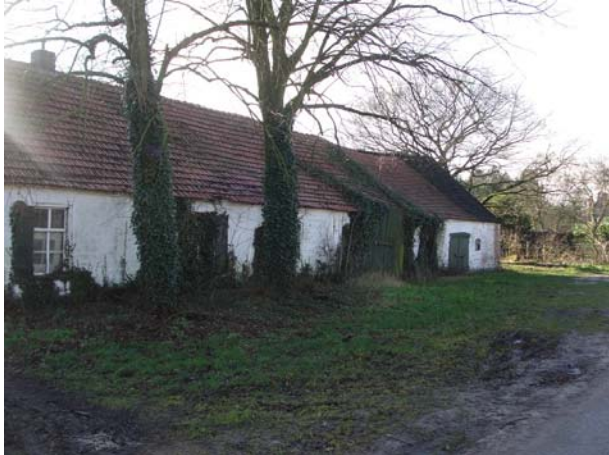
Afbeelding onderzoekslocatie:

Op de locatie is een vervallen boerderij aanwezig met een aantal bijgebouwen. De locatie is gelegen buiten de bebouwde kom van Bergeijk. Tijdens de locatie inspectie zijn een aantal verdachte locaties aangetroffen. Achter een schuurtje heeft volgens een buurtbewoner in het verleden een bovengrondse HBO tank gestaan van 200 liter. Achter de garage staat een oliedrum met een vloeistof als inhoud. Op een klein deel net achter de vervallen boerderij zijn een aantal stukjes asbestverdacht materiaal aangetroffen. Het overige terrein is braakliggend en begroeit met gras. Ter plaatse van het erf is het terrein verhard met tegels.

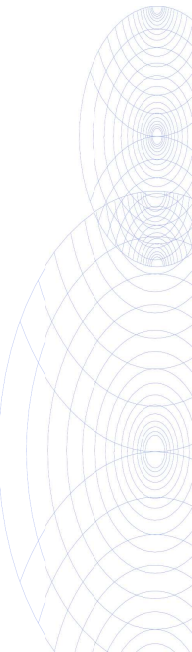
Chromatogram TPH/ Mineral Oil

Sample ID.: 7932883
Certificate no.: 2014003097
Sample description.: 1-1, 2-1, 3-1, 4-2, 5-1, 6-1, 7-1, 8-2, 9-1, 10-1>

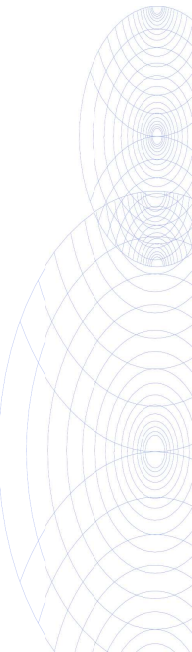
Chromatogram TPH/ Mineral Oil

Sample ID.: 7932884
Certificate no.: 2014003097
Sample description.: 1-2, 1-3, 1-4, 3-2, 3-3, 3-4, 3-5, 10-2, 10-3, 10-
