**Milieutechniek Rouwmaat  
Groenlo bv**

## Verkennd asbestonderzoek Hooge Berkt 21 te Bergeijk

**Rapportnummer : MT.15228**

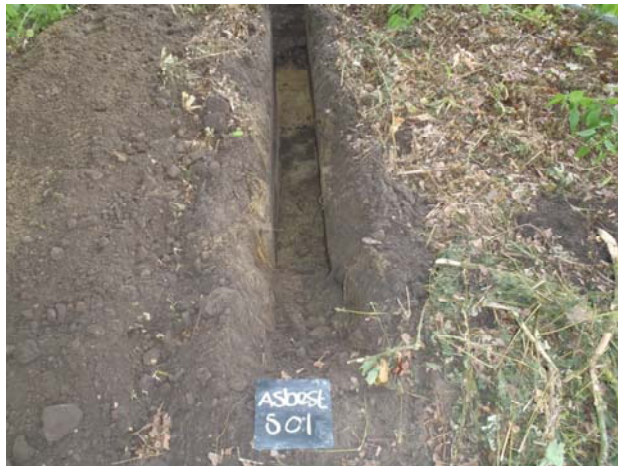
*Afbeelding 7: Sleuf 01*

| Boring | Traject (cm-mv) | Zintuiglijke afwijking |
|---|---|---|
| S01 | 0-30 | puin (matig), baksteen (matig) |
| | 30-50 | baksteen (licht) |

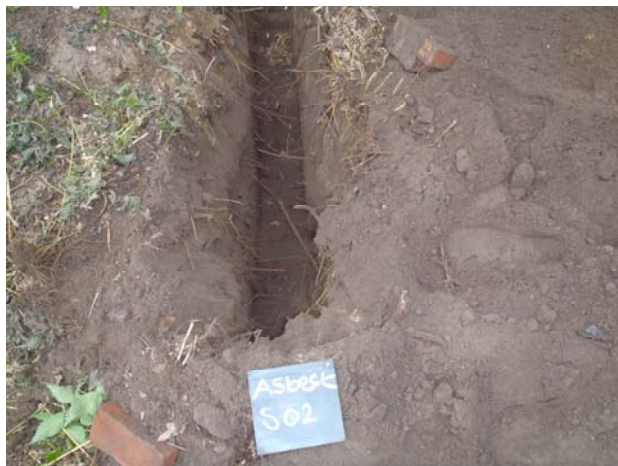
*Afbeelding 8: Sleuf 02*

| Boring | Traject (cm-mv) | Zintuiglijke afwijking |
|---|---|---|
| S02 | 0-70 | puin (matig), baksteen (sterk) |

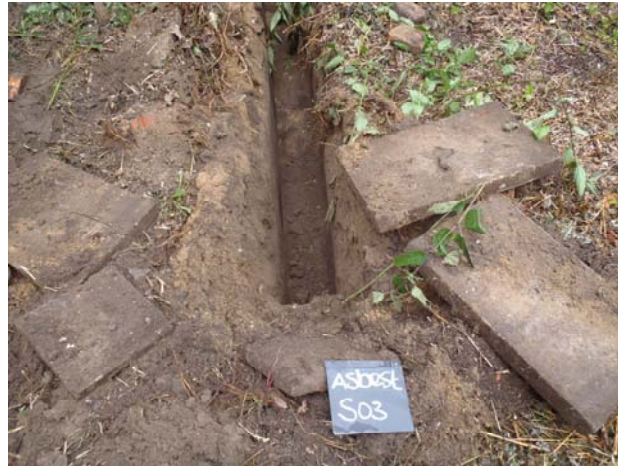
*Afbeelding 9: Sleuf 03*

| Boring | Traject (cm-mv) | Zintuiglijke afwijking |
|---|---|---|
| S03 | 0-4 | Asbestverdacht materiaal |
| | 10-50 | Asbest verdacht materiaal |

| locatie/diepte | Monster | Materiaal | Totaal gewicht<br>(g) | Soort asbest | Asbestgehalte<br>(%) | Hechtgebonden<br>(j/n) | Asbest<br>(mg) |
|---|---|---|---|---|---|---|---|
| SL03 (10-50) | AVM04 | Golfplaat | 64,0 | Chrysotiel | 12,5 | Ja | 8008 |

| Sleuf | Volume | Gewicht | Asbest<br>(plaatmateriaal) | Gehalte asbest<br>(fijne fractie ) | Gehalte asbest<br>(plaatmateriaal) | Gewogen gehalte |
|---|---|---|---|---|---|---|
| 3 (0-50) | 0,40 m <sup>3</sup> | 537 kg d.s. | 8008 | - | 14,9 mg/kg | <b>14,9 mg/kg d.s.</b> |

Uit de berekening blijkt dat in de sleuf 3 een gewogen gehalte asbest is aangetroffen dat de interventiewaarde van 100 mg/kg d.s. niet overschrijdt. In de overige sleuven is geen asbest aangetroffen. Omdat er geen asbest is aangetroffen in een gehalte > 100 mg/kg d.s. kan worden gesteld dat er geen sprake is van een ernstig geval van bodemverontreiniging en er geen sanerende maatregelen noodzakelijk zijn.

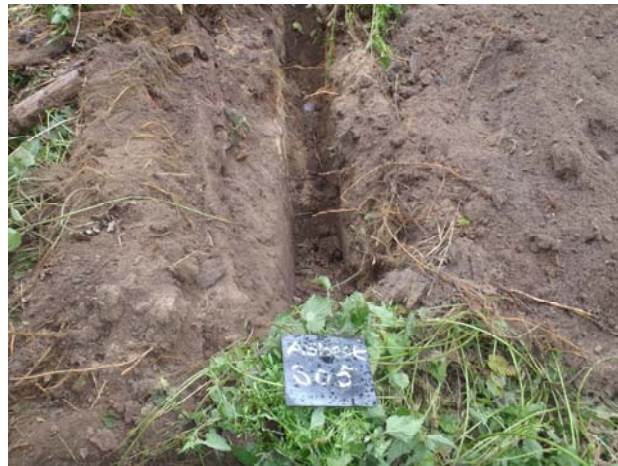
*Afbeelding 10: Sleuf 05*

| Boring | Traject (cm-mv) | Zintuiglijke afwijking |
|---|---|---|
| S05 | 30-60 | puin (matig), baksteen (licht) |

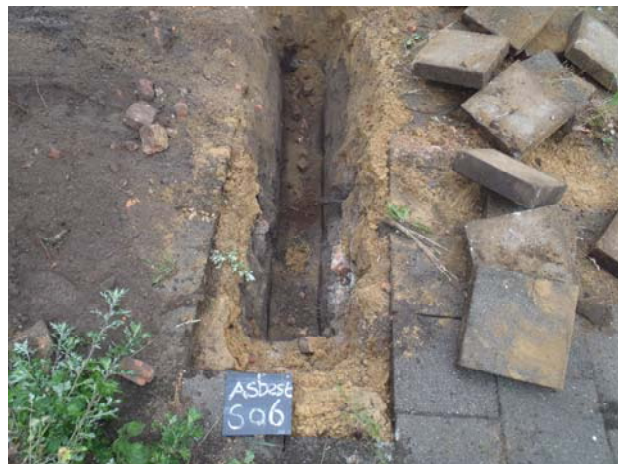
*Afbeelding 11: Sleuf 06*

| Boring | Traject (cm-mv) | Zintuiglijke afwijking |
|---|---|---|
| S06 | 20-70 | puin (matig), baksteen (sterk) |

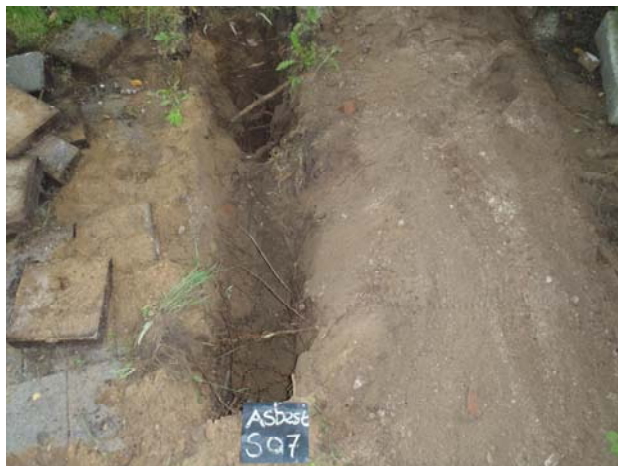
*Afbeelding 12: Sleuf 07*

| Boring | Traject (cm-mv) | Zintuiglijke afwijking |
|---|---|---|
| S07 | 20-50 | puin (matig), baksteen (matig), glas (matig) |

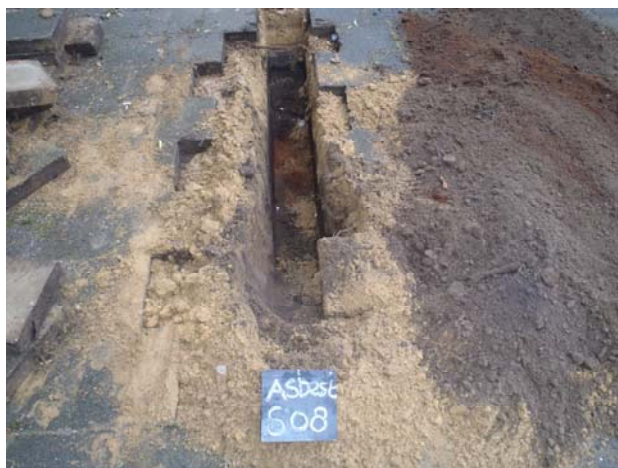
*Afbeelding 13: Sleuf 08*

| Boring | Traject (cm-mv) | Zintuiglijke afwijking |
|---|---|---|
| S08 | 30-50 | puin (licht), glas (licht), baksteen (licht) |

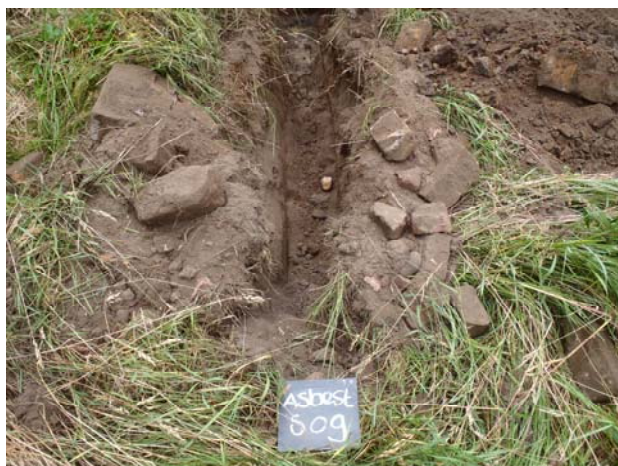
*Afbeelding 14: Sleuf 09*

| Boring | Traject (cm-mv) | Zintuiglijke afwijking |
|---|---|---|
| S09 | 0-10 | puin (licht), baksteen (licht) |
| | 10-30 | baksteen (sterk) |
