Rapport

**asbestonderzoek**  
**Kapelledries 28 te Bergeijk**

*Projectnaam* Kapelledries 28 te Bergeijk  
*Projectnummer* B2311

*Aantal pagina's* 7 (exclusief bijlagen)  
*Datum* 6 september 2019

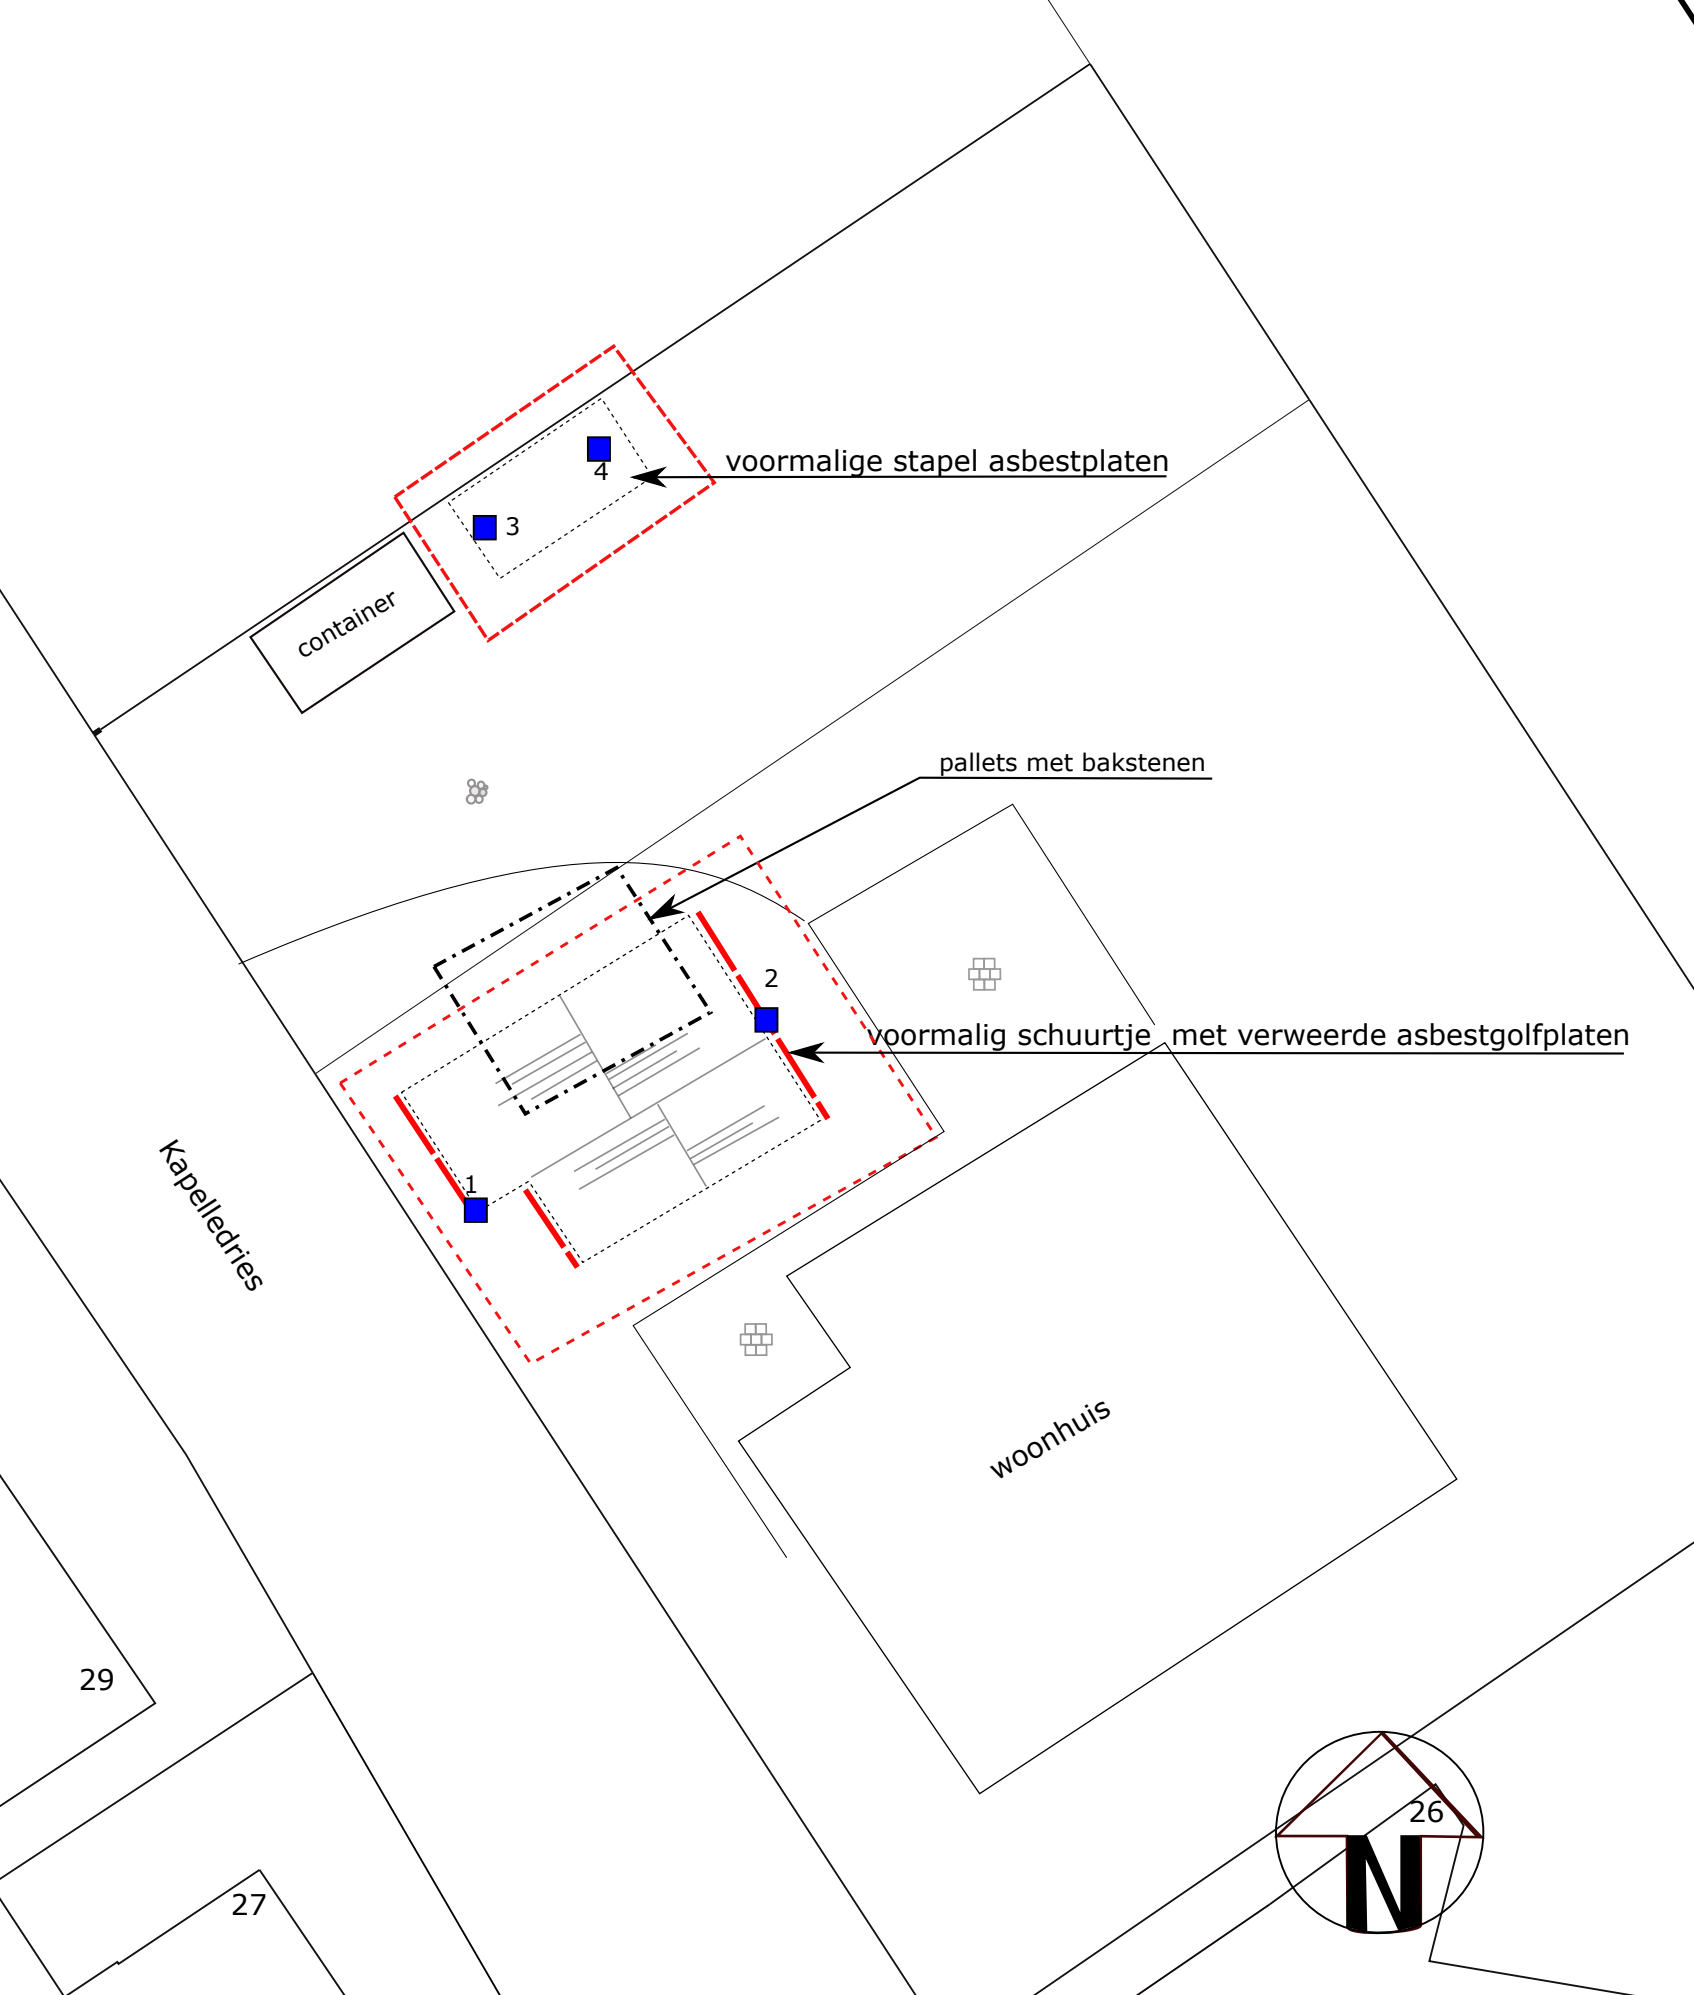
## Situatietekening met boorlocaties

- In bijlage 2 is de plaats van de boringen/sleuven in de situatietekening opgenomen.
- Voor de gedetailleerde boorprofielbeschrijvingen per boring wordt verwezen naar bijlage 3.
- In bijlage 6 zijn de veldwerkrapportages opgenomen

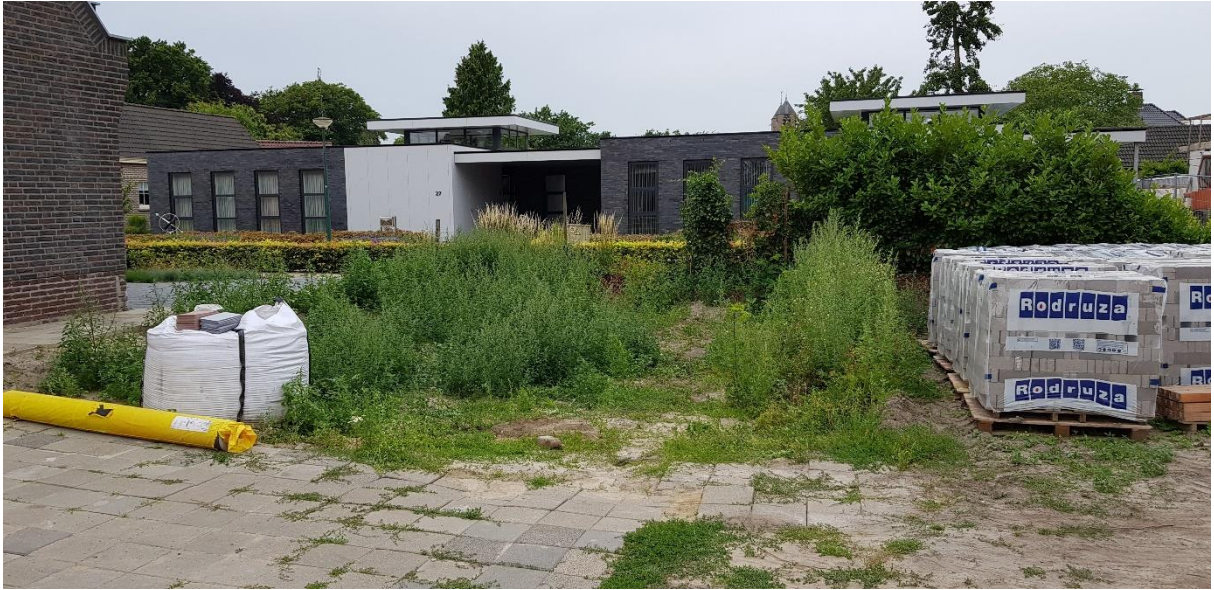
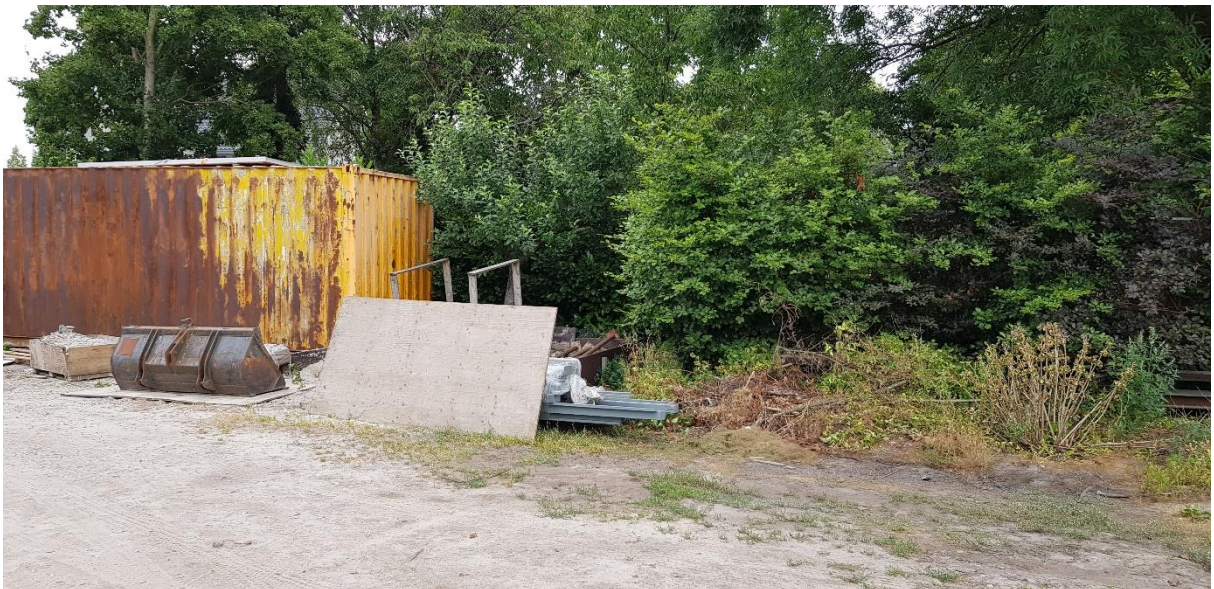
**Foto's onderzoekslocatie**

| | | bron | bijlage |
|---|---|---|---|
| <i>beschrijving maaiveld</i> | het maaiveld is onverhard en deels begroeid met gras en planten (onkruid). Het maaiveld ter plaatse van het voormalig schuurtje is deels aan het zicht onttrokken door de plaatsing van pallets met bakstenen. Het deel van het maaiveld dat wel inspecteerbaar is, wordt representatief geacht voor het gehele deelgebied. | G | 2 |

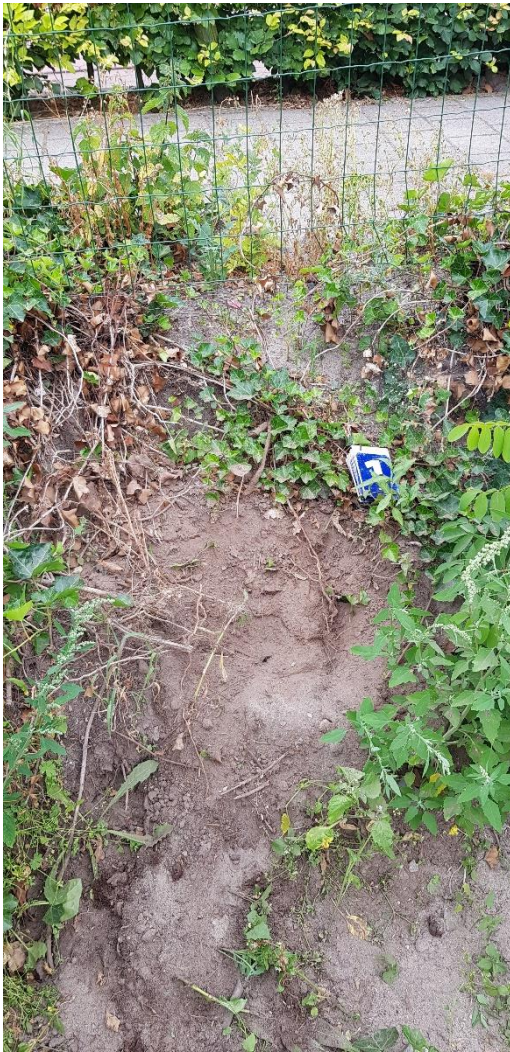
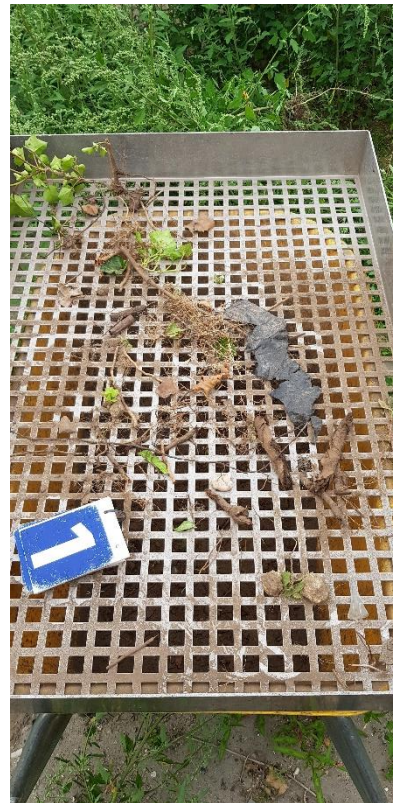
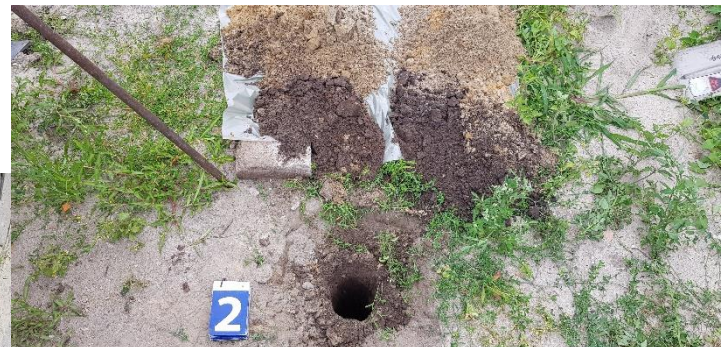
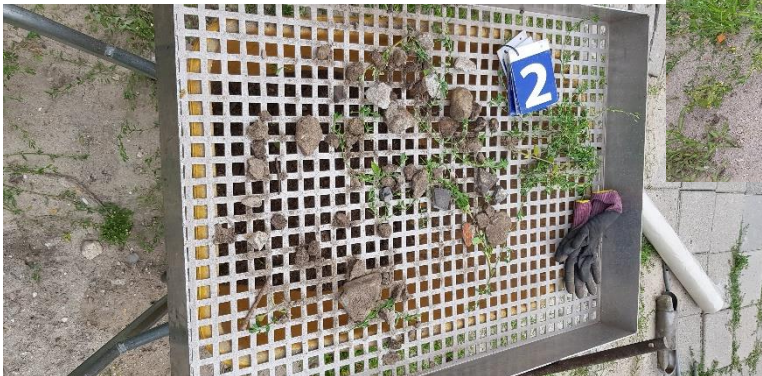
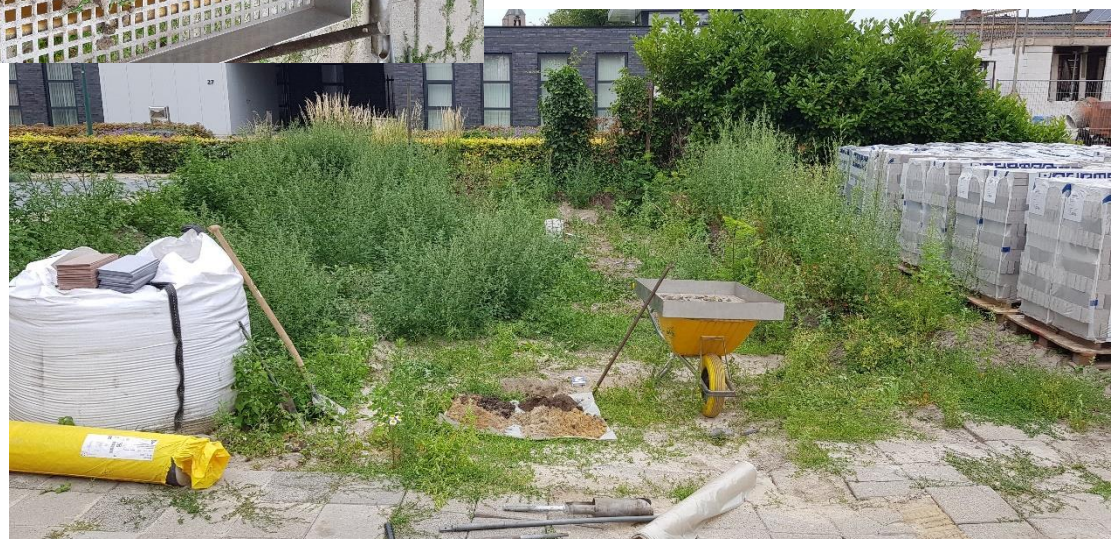
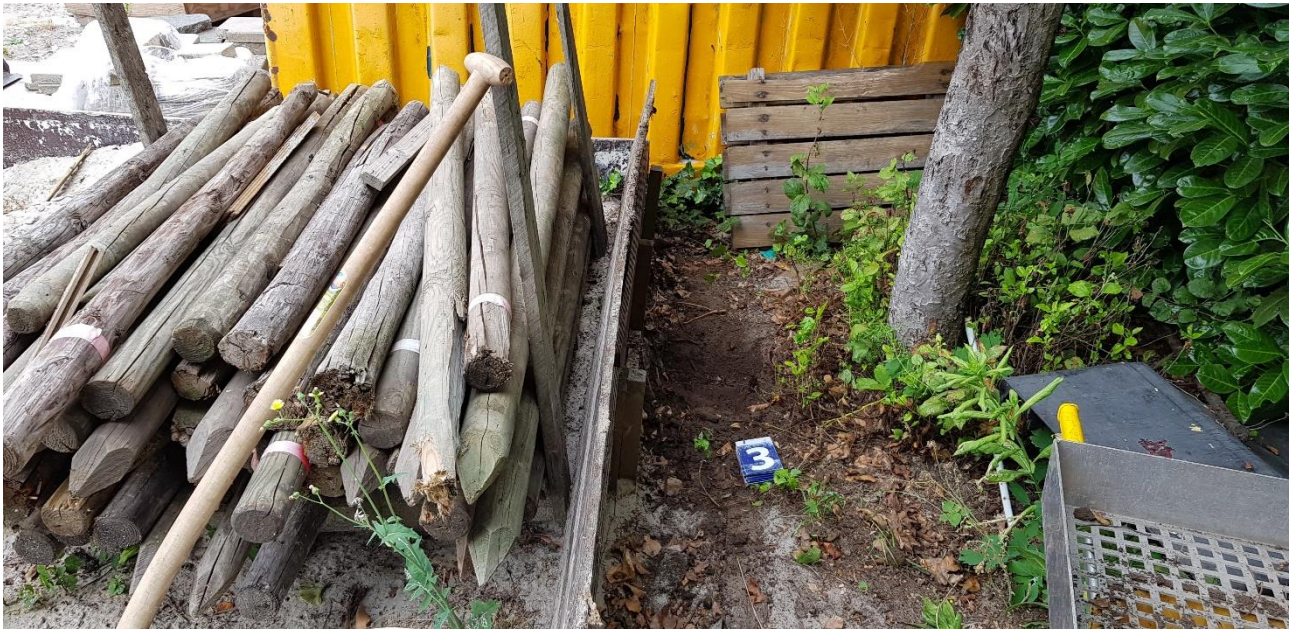
Foto's inspectiegaten en sleuven

Op maaiveld zijn geen asbestverdachte fragmenten aangetroffen.

Tijdens het graven en zeven van grond uit de inspectiegaten zijn geen asbestverdachte fragmenten aangetroffen.
