Historisch onderzoek

Kerkstraat 21 te Bergeijk

**rapport C222529.005/PHE**

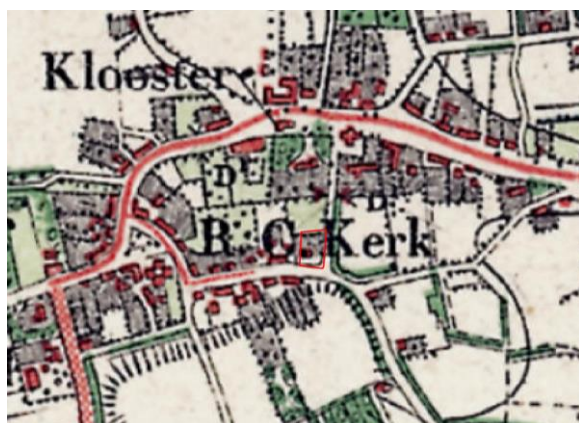
omstreeks 1900

Uit historisch kaartmateriaal (bron: [www.topotijdreis.nl](http://www.topotijdreis.nl)) volgt dat ter plaatse van de huidige woning in 1850 al bebouwing aanwezig was en dat de wegenstructuur in de loop der tijd vrijwel ongewijzigd is. De huidige woning is omstreeks 1875 gebouwd (bron: BAG). De garage is zichtbaar vanaf 1999 (na ingang van het asbestverbod van 1 januari 1993).

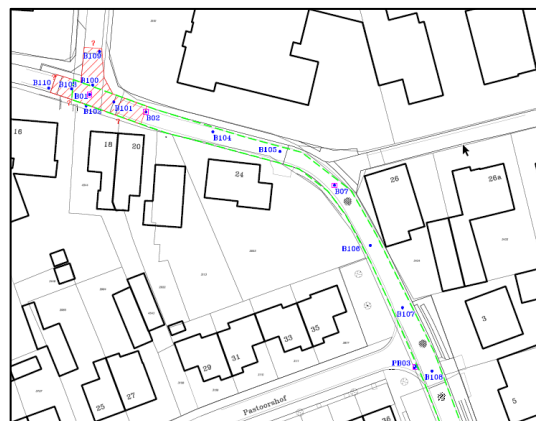
In 2018 is, voor de reconstructie van de weg en de riolering, op de locatie een verhardings- en bodemonderzoek uitgevoerd. De resultaten zijn door Verhoeven Milieutechniek verwerkt in rapport B18.7070/Brfpp-01/HD, d.d. 15 mei 2018. Uit de rapportage volgt dat sporen tot sterke bijmengingen met asfalt, beton en/of baksteen zijn waargenomen. Noch in de grove fractie noch in de fijne fractie was asbest aangetoond. Rondom boring B01 was sprake van een geval van ernstige bodemverontreiniging met zware metalen (met name koper en zink). De omvang, binnen de werkgrenzen, was geschat op circa 65 m<sup>3</sup> (65 m<sup>2</sup> x 1 m). Het grondwater was licht verontreinigd met barium en naftaleen.

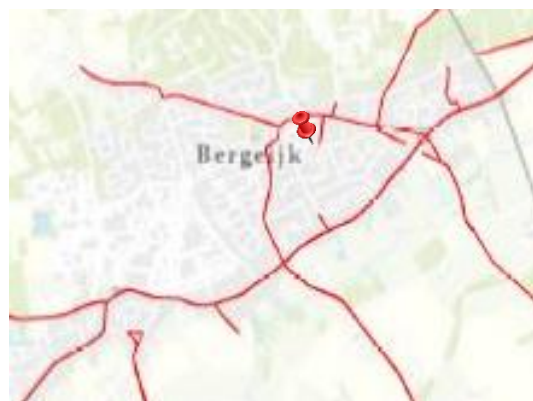
De gemeente Bergeijk maakt gebruik van een goedgekeurde bodemkwaliteitskaart en bodembeheerplan (d.d. 22 juni 2022) waarin diffuus verhoogde achtergrondgehalten aan verontreiniging zijn vastgelegd. De onderzoekslocatie bevindt zich in zone 1. De bovengrond van onverdachte locaties in deze zone is gemiddeld genomen licht verontreinigd met cadmium en voldoet aan de Achtergrondwaarden. De oostelijk gelegen Domineestraat is geregistreerd als zinkassenweg (zie uitsnede).

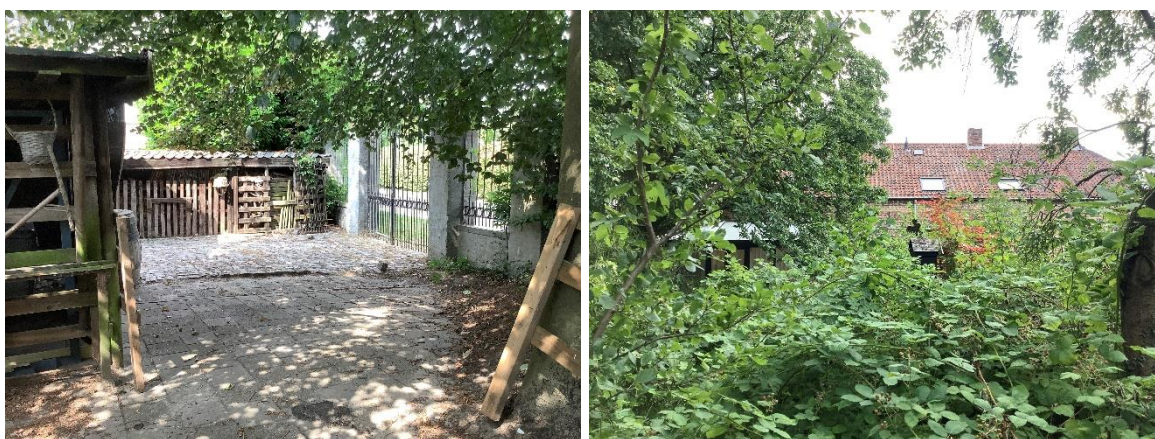
Op het maaiveld of in het opgeboorde materiaal is geen asbestverdacht materiaal aangetroffen. De aangetroffen bijmenging met puin ter plaatse van de beoogde nieuwbouwlocatie kan als sporadisch worden beschouwd en geeft, op basis van bijlage E.3 uit de NEN5707, geen aanleiding tot een bodemonderzoek naar asbest.

Foto van de onderzoekslocatie – d.d. 29 oktober 2021
