**VERKENNEND BODEM- EN  
ASFALTONDERZOEK  
“BURG. MAGNEESTRAAT ONG.”  
BERGEIJK**

Opdrachtgever : Aldi Best B.V.  
De Maas 14  
5684 PL Best

Projectnummer : VBE-50210556  
Kenmerk rapport: DB50210556.R002-0  
Status rapport: Definitief  
Datum: 8 oktober 2021

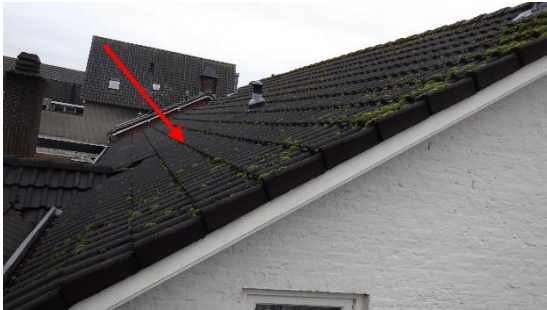
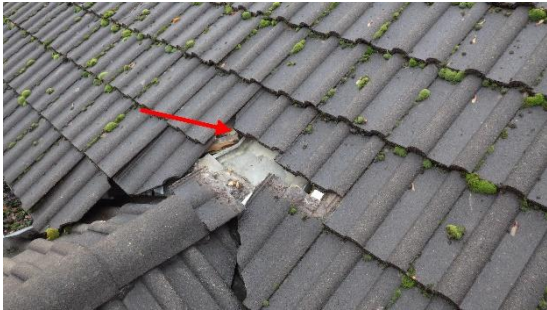
| resultaten | |
|---|---|
| <div> <div>Burgemeester Magneestraat 57: foto 1: foto voor bron dakbeschot</div> <div>Burgemeester Magneestraat 57: foto 2: foto voor bron dakbeschot</div> </div> | |

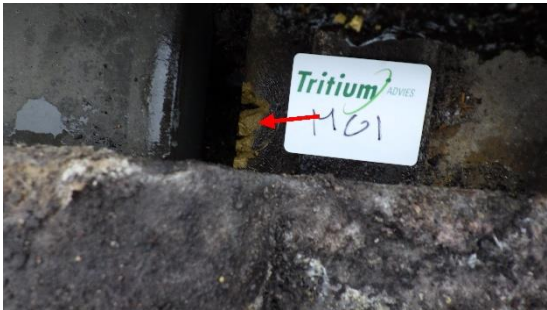
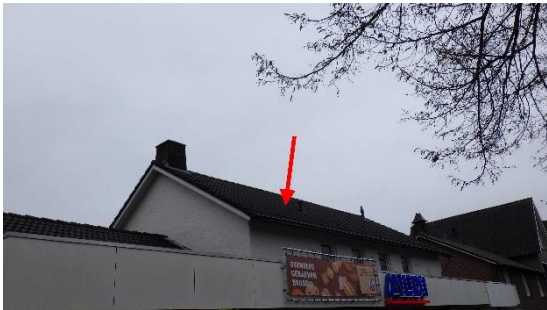
| resultaten | |
|---|---|
| <div> <div>Burgemeester Magneestraat 57: foto 3: foto voor bron dakbeschot</div> <div>Burgemeester Magneestraat 57: foto 4: foto voor bron dakbeschot</div> </div> | |

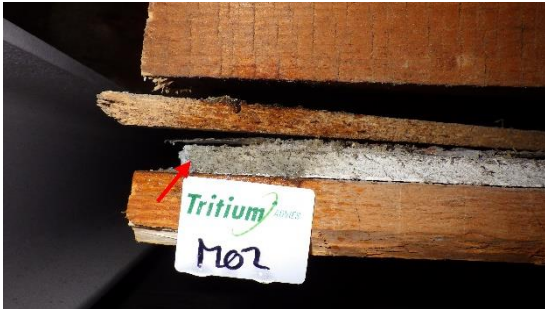
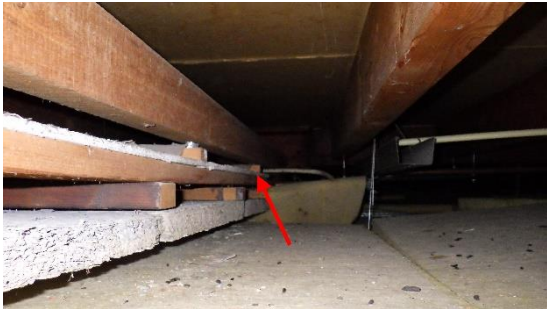
| resultaten | |
|---|---|
| opmerkingen | de toepassing is ernstig beschadigd. Hiervan zijn enkele restanten op de herakliet beplating aangetroffen. Geadviseerd word het systeemplafond niet te openen. Werkzaamheden boven of aan het systeemplafond zijn niet toegestaan. Geadviseerd word de toepassing op korte termijn te saneren of te beheersen in combinatie met een beheersplan. |
| <div> <p>Burgemeester Magneestraat 57b: foto 5: foto voor bron plafondbeplating</p> <p>Burgemeester Magneestraat 57b: foto 6: foto voor bron plafondbeplating</p> </div> | |

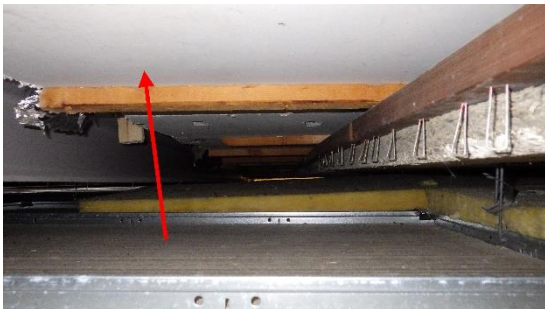
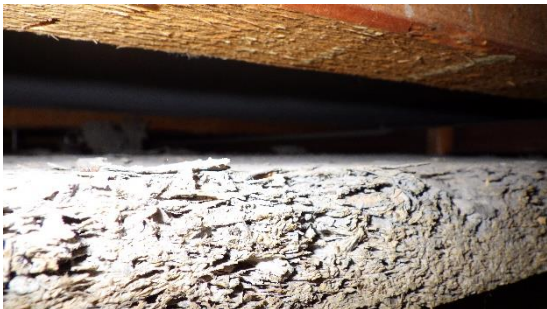
| resultaten | |
|---|---|
| <div> <p>Burgemeester Magneestraat 57b: foto 7: foto voor bron plafondbeplating</p> <p>Burgemeester Magneestraat 57b: foto 8: foto voor bron plafondbeplating</p> </div> | |

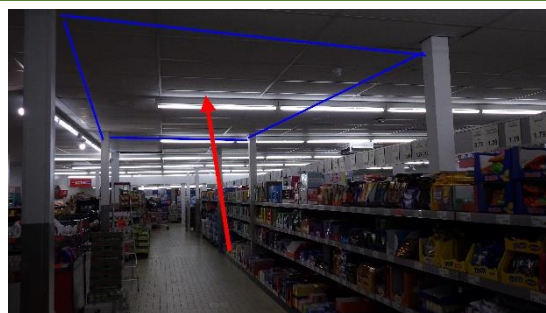
Burgemeester Magneestraat 57b: foto 9: foto voor bron plafondbeplating

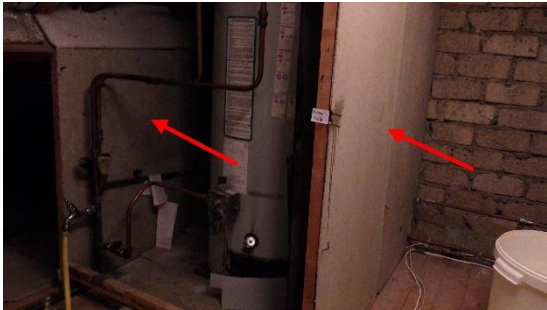
| resultaten | |
|---|---|
| opmerkingen | afmeting is inclusief 0,5m cementplaat op de vloer |
| <div> <div>Burgemeester Magneestraat 57: foto 11: foto voor bron wandbeplating</div> <div>Burgemeester Magneestraat 57: foto 12: foto voor bron wandbeplating</div> </div> | |

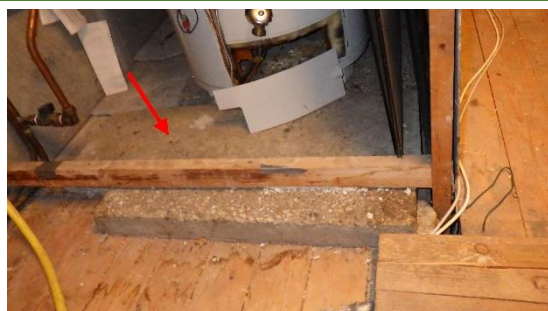
Burgemeester Magneestraat 57: foto 15: foto voor  
bron wandbeplating

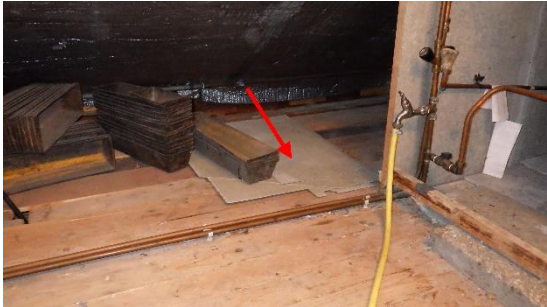
| resultaten | |
|---|---|
| opmerkingen | toepassing is ernstig beschadigd, hiervan zijn restanten aangetroffen zie bron 5 |
| Burgemeester Magneestraat 57: foto 16: foto voor bron los materiaal | |

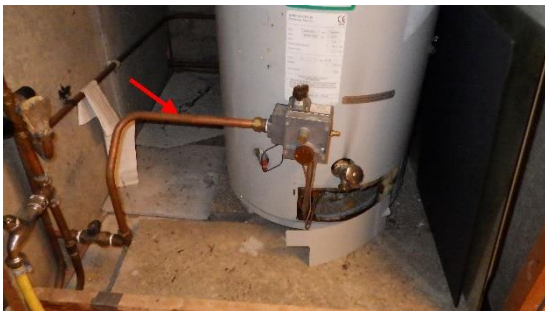
| resultaten | |
|---|---|
| opmerkingen | geconcludeerd wordt dat de CV-ruimte verontreinigd is. De inboedel binnen het verontreinigd gebied dient gereinigd of afgevoerd te worden door een gecertificeerd asbestverwijderingsbedrijf. De betreffende ruimte is niet betreedbaar, zonder de voor asbest gerelateerde Persoonlijk Beschermingsmiddelen, tot na asbestsanering. De toegang tot de betreffende ruimten is voorzien van een waarschuwingssticker 'asbest'.<br><br>kleefmonsters K01 t/m K04 zijn niet ter analyse aangeboden omdat de gehele ruimte als verontreinigd beschouwd word. |
| Burgemeester Magneestraat 57: foto 17: foto voor bron balk en vloerbeplating | |

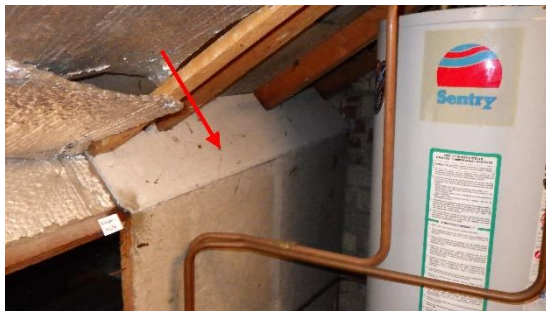
| resultaten | |
|---|---|
| Burgemeester Magneestraat 57: foto 18: foto voor bron balk en vloerbeplating | |

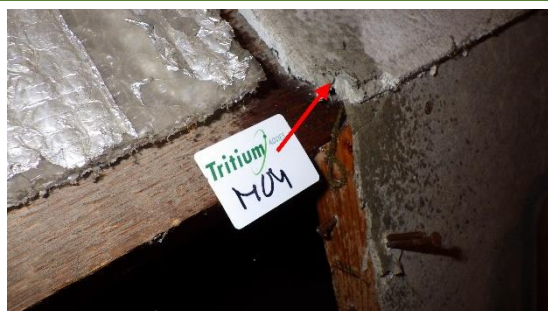
Burgemeester Magneestraat 57: foto 19: foto voor bron balk en vloerbeplating

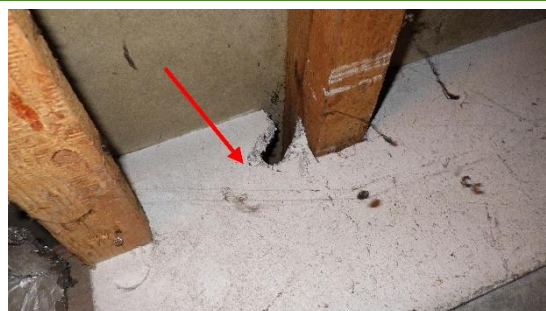
Burgemeester Magneestraat 57: foto 20: foto voor bron balk en vloerbeplating

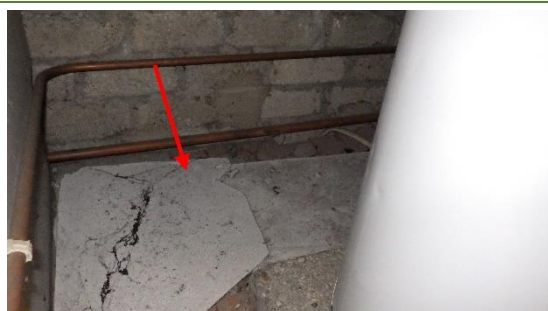
Burgemeester Magneestraat 57: foto 21: foto voor bron balk en vloerbeplating

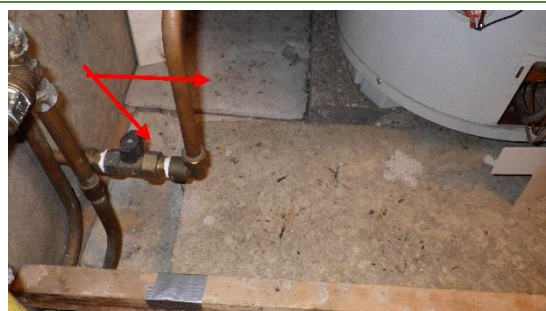
Burgemeester Magneestraat 57: foto 22: foto voor bron balk en vloerbeplating

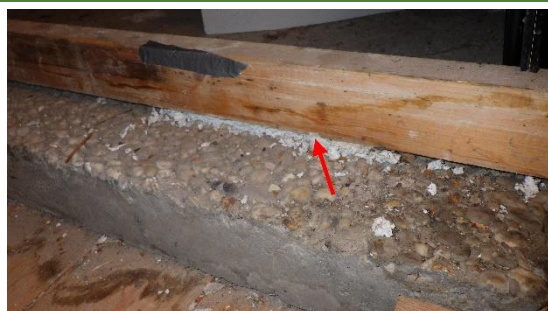
Burgemeester Magneestraat 57: foto 23: foto voor bron balk en vloerbeplating

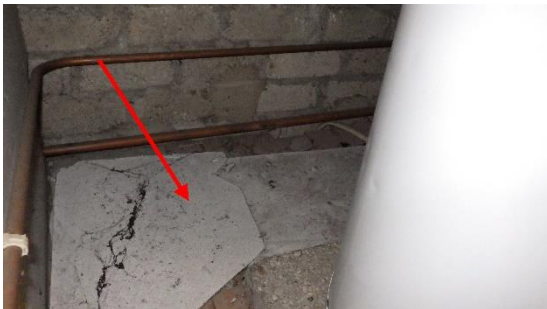
| resultaten | |
|---|---|
| opmerkingen | de restanten zijn afkomstig van bron 4. geconcludeerd wordt dat de CV-ruimte verontreinigd is. De inboedel binnen het verontreinigd gebied dient gereinigd of afgevoerd te worden door een gecertificeerd asbestverwijderingsbedrijf. De betreffende ruimte is niet betreedbaar, zonder de voor asbest gerelateerde Persoonlijk Beschermingsmiddelen, tot na asbestsanering. De toegang tot de betreffende ruimten is voorzien van een waarschuwingsticker 'asbest'.<br><br>De aangrenzende ruimte(gang) is ingekaderd(zie bron 6 t/m 9) |
| Burgemeester Magneestraat 57: foto 68: foto voor bron verontreiniging | |

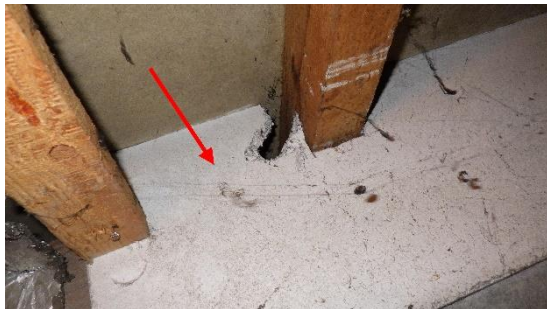
| resultaten | |
|---|---|
| Burgemeester Magneestraat 57: foto 69: foto voor bron verontreiniging | |

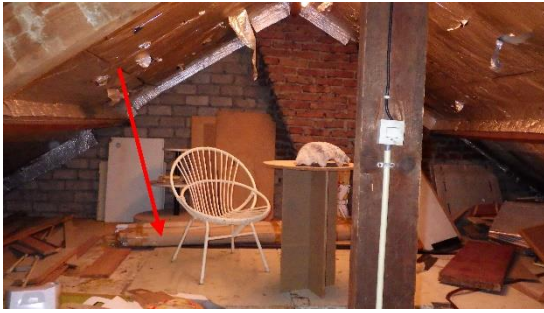
Burgemeester Magneestraat 57: foto 70: foto voor bron verontreiniging

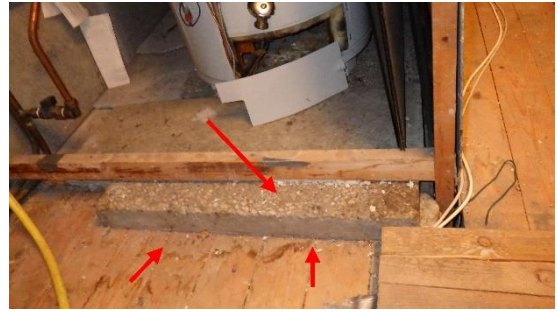
Burgemeester Magneestraat 57: foto 71: foto voor bron verontreiniging

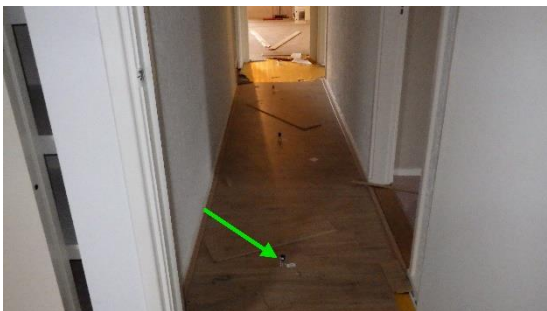
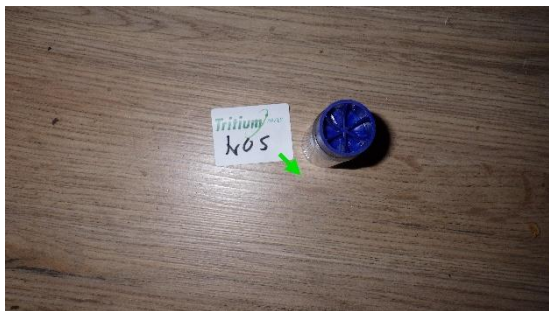
| resultaten | |
|---|---|
| <div> <div>Burgemeester Magneestraat 57: foto 32: foto voor bron verontreiniging</div> <div>Burgemeester Magneestraat 57: foto 33: foto voor bron verontreiniging</div> </div> | |

| resultaten | |
|---|---|
| opmerkingen | geen verontreiniging aangetroffen |

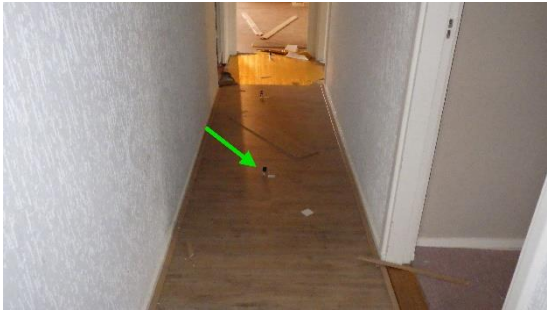
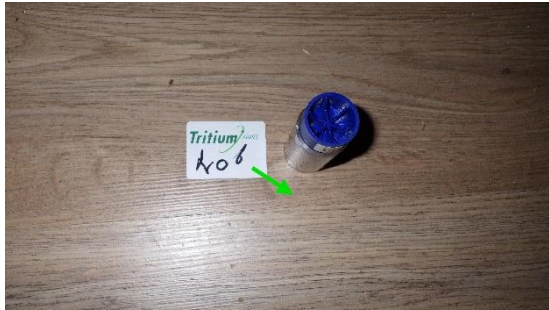
| resultaten | |
|---|---|
| Burgemeester Magneestraat 57: foto 34: foto voor bron verontreiniging | Burgemeester Magneestraat 57: foto 35: foto voor bron verontreiniging |

| resultaten | |
|---|---|
| bron | 8 |
| betreft | niet asbesthoudend |
| ruimte | gang |
| object | verontreiniging |
| materiaaltype | stof |
| analyseresultaten | - (geen asbest aangetroffen) |
| beschadiging | ernstig beschadigd |
| opmerkingen | geen verontreiniging aangetroffen |

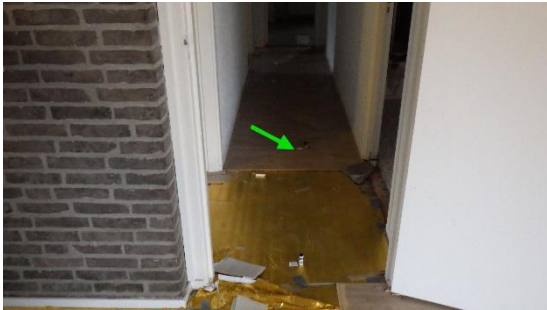
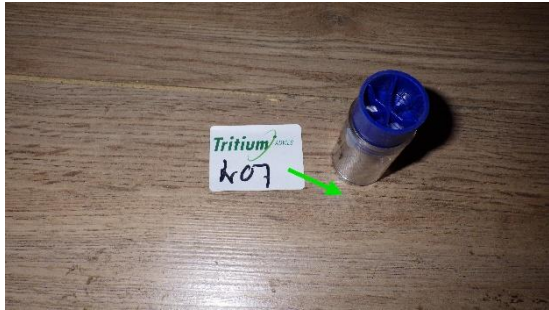
| resultaten | |
|---|---|
| Burgemeester Magneestraat 57: foto 36: foto voor bron verontreiniging | Burgemeester Magneestraat 57: foto 37: foto voor bron verontreiniging |

| resultaten | |
|---|---|
| bron | 9 |
| betreft | niet asbesthoudend |
| ruimte | gang |
| object | verontreiniging |
| materiaaltype | stof |
| analyseresultaten | - (geen asbest aangetroffen) |
| beschadiging | ernstig beschadigd |
| opmerkingen | geen verontreiniging aangetroffen |

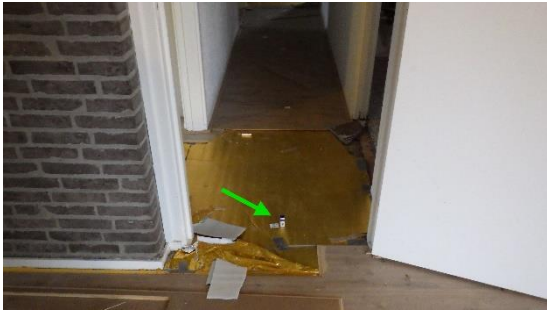
| resultaten | |
|---|---|
| Burgemeester Magneestraat 57: foto 38: foto voor bron verontreiniging | Burgemeester Magneestraat 57: foto 39: foto voor bron verontreiniging |

| resultaten | |
|---|---|
| bron | 10 |
| betreft | niet asbesthoudend |
| ruimte | gang, keuken, woonkamer |
| object | vloer |
| materiaaltype | tegellijm |
| analyseresultaten | <0,1% (niet aantoonbaar) |
| beschadiging | niet beschadigd |
| verwerking | licht verweerd |

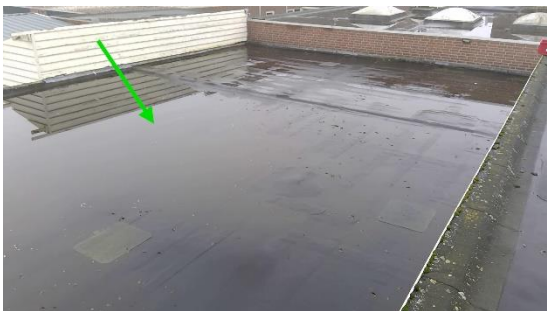
| resultaten | |
|---|---|
| Burgemeester Magneestraat 57b: foto 45: foto voor bron dakbedekking | |

| resultaten | |
|---|---|
| bron | 11 |
| betreft | niet asbesthoudend |
| object | dakbedekking |
| materiaaltype | bitumen |
| analyseresultaten | <0,1% (niet aantoonbaar) |
