# Bouwhistorisch onderzoek

met waardestelling landarbeiderswoning  
Weebosserweg Bergeijk

De voormalige knechtenwoning

Weebosserweg 52

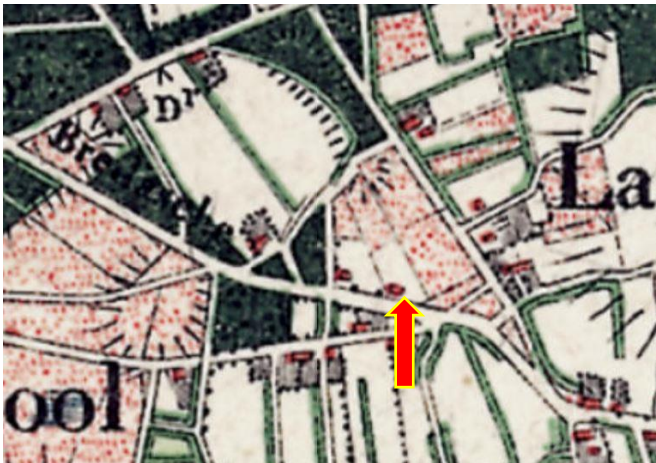
Afb. 4. Detail militaire kaart uit 1902.

De militaire kaart uit 1902 is de eerste militaire kaart in kleur. Op deze kaart in aan de Weeboscherweg bebouwing in de driehoek getekend. Deze bebouwing is omringd door akkergrond, terwijl langs de Puttendijk nog een brede strook heide getekend is.

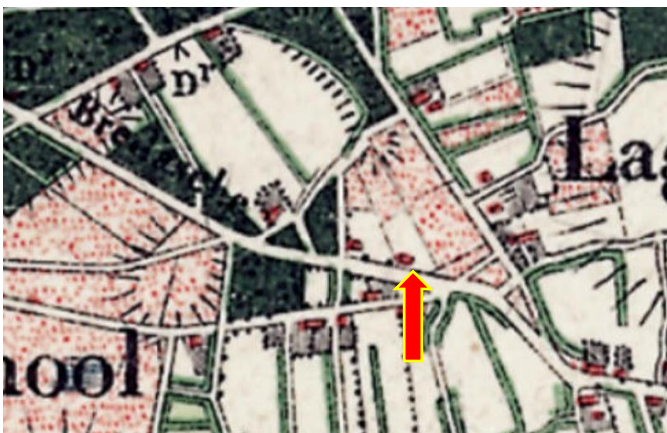
Afb. 5. Militaire kaart uit 1920.

De kaart uit 1920 toont in de driehoek geen verschil met de kaart uit 1902.

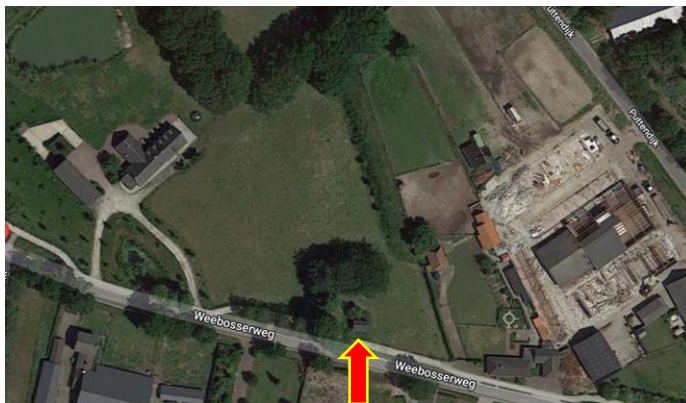
Afb. 10. Luchtfoto met aanduiding woning. Ook de houtwal is duidelijk herkenbaar. De nabijgelegen stallen worden gesloopt.

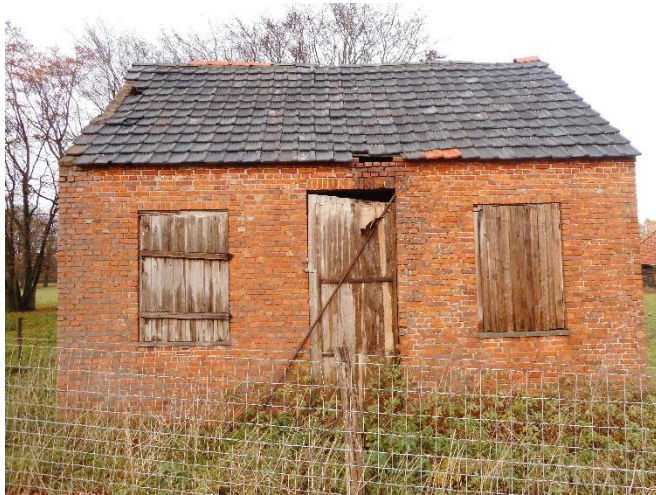
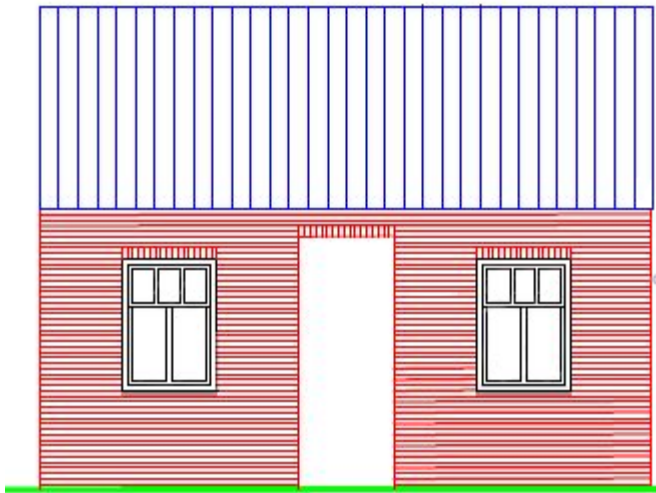
Afb. 11. Foto zuidgevel

Afb. 12. Tekening zuidgevel/

De zuidgevel is symmetrisch ingedeeld. De gevelopeningen zijn respectievelijk een raam een deur en een raam. De gevels zijn zonder plint van maaiveld tot dakrand vlak in kruisverband opgetrokken. De gevelopeningen van de ramen worden overspannen door rollaag. De deuropening wordt door een strek van drieklezoren overspannen.

De raamopeningen hebben een prefab betonnen raamdorpel. Er zijn geen sporen van raamluiken aangetroffen.

Het zadeldak is gedekt met gesmoorde Tuiles du Nord pannen.

De huidige buitengevels als geheel, en de zuidgevel met de twee ramen en voordeur dienen ongewijzigd in stand te blijven omdat deze van hoge cultuurhistorische waarde zijn.

De architectonische en bouwhistorische waarden is bijzonder omdat het een kleine woning betreft. De straatgevel is symmetrisch ingedeeld en kan als eenvoudig doch harmonisch worden bestempeld. De voordeur was niet meer aanwezig maar het is goed denkbaar hier een passend model voor uit te kiezen. De tweede buitendeur kan in de aanbouw aan de westzijde worden gerealiseerd.

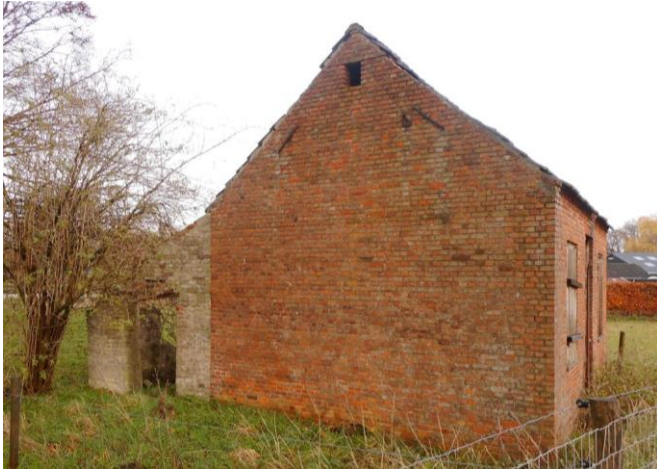
De westgevel heeft iets onder de nok een invliegopening voor een uil. Voor het overige is deze gevel geheel gesloten en eveneens opgetrokken in kruisverband met “Boomse” baksteen. Halverwege de daklijn zijn gordingankers in de gevel opgenomen. De uitbreiding welke aan de noordgevel heeft plaats gevonden toont zich aan deze westzijde door een grijs uitgeslagen machinale baksteen, wildverband gemetseld, echter vanwege het verschil in dikte komt de lagenmaat niet overeen met de lagenmaat van de woning.

*Afb. 13. Foto westgevel met aanbouw.*

*Afb. 14. Tekening westgevel.*

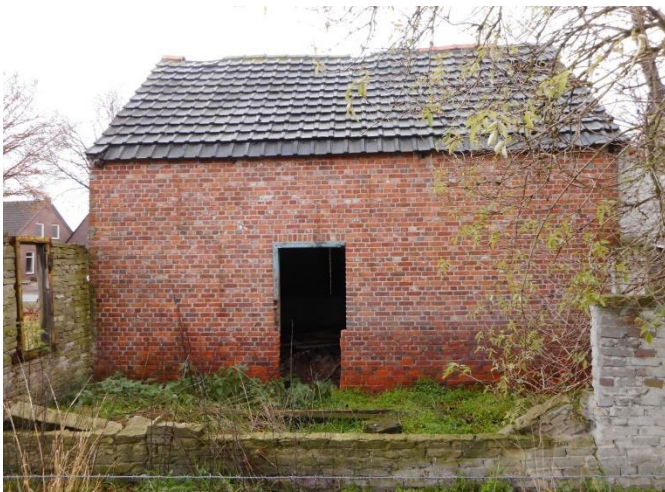
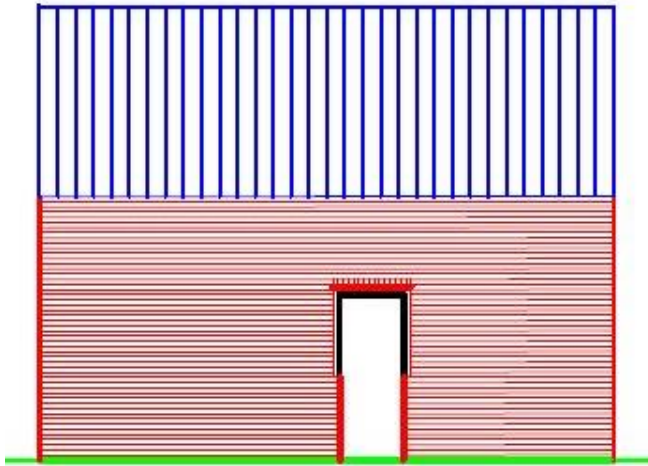
De noordgevel is in de loop der tijd gering aangepast. Deze gevel had oorspronkelijke één raam. Dat raam is eruit gehaald en de gevelopening is naar beneden doorgetrokken zodat een deuropening ontstond. Het oorspronkelijke raam was ongeveer 12 cm. smaller als de ramen van de zuidgevel.

*Afb. 15. Foto noordgevel.*

Het uitbreken van de borstwering onder het aanvankelijke raam is niet in het verlengde van de gevelopening erboven gebeurd, maar tot een breedte van de dagmaat van het raamkozijn. Waarschijnlijk is dat gebeurd om het kozijn wat betreft de stijlen en bovendorpel te behouden. Daarmee bleef ook de rollaag boven het kozijn behouden.

Afb. 16. Tekening noordgevel.

De noordgevel met de doorbreking van de borstwering is een deel van de geschiedenis, ook die is cultuurhistorisch van hoge waarde. Het is een uitdaging voor de architect om die gevelopening in stand te houden.

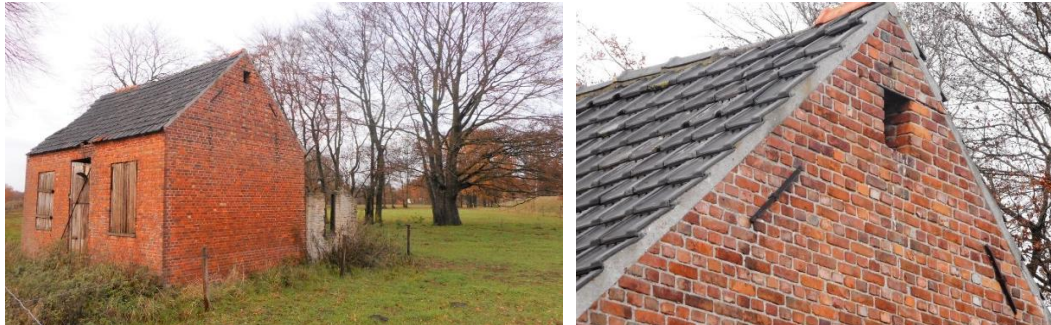
De oostgevel is identiek aan de westgevel. Deze is eveneens opgetrokken in kruisverband met “Boomse” baksteen. Deze gevel is eveneens van twee gordingankers en een invlieg opening voor een uil, voorzien.

Afb. 17. en 18. Foto oostgevel en detail gevelopening t.b.v. een uil.

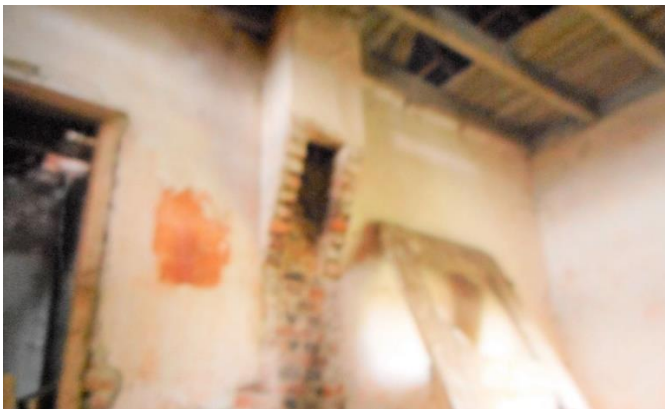
*Afb. 19. Rookkanaal.*

De wand welke deze twee ruimten scheid heeft in het midden, iets onder het plafond uitkragend metselwerk waarop een rookkanaal tot aan de nok is opgetrokken.

In de smalle kamer was een gat in de wand gemaakt waardoor ook daar een kacheltje net de rookafvoer gebruik kon maken van het rookkanaal in de grote kamer.
