# Verkennend bodem- en asbestonderzoek Weebosch 114 te Bergeijk

Aeres Milieu Projectnummer : AM21397  
Status rapport : Definitief (versie 2)  
Datum : 8 november 2021

Opdrachtgever : BRO  
Bosscheweg 107  
5282 WV Boxtel

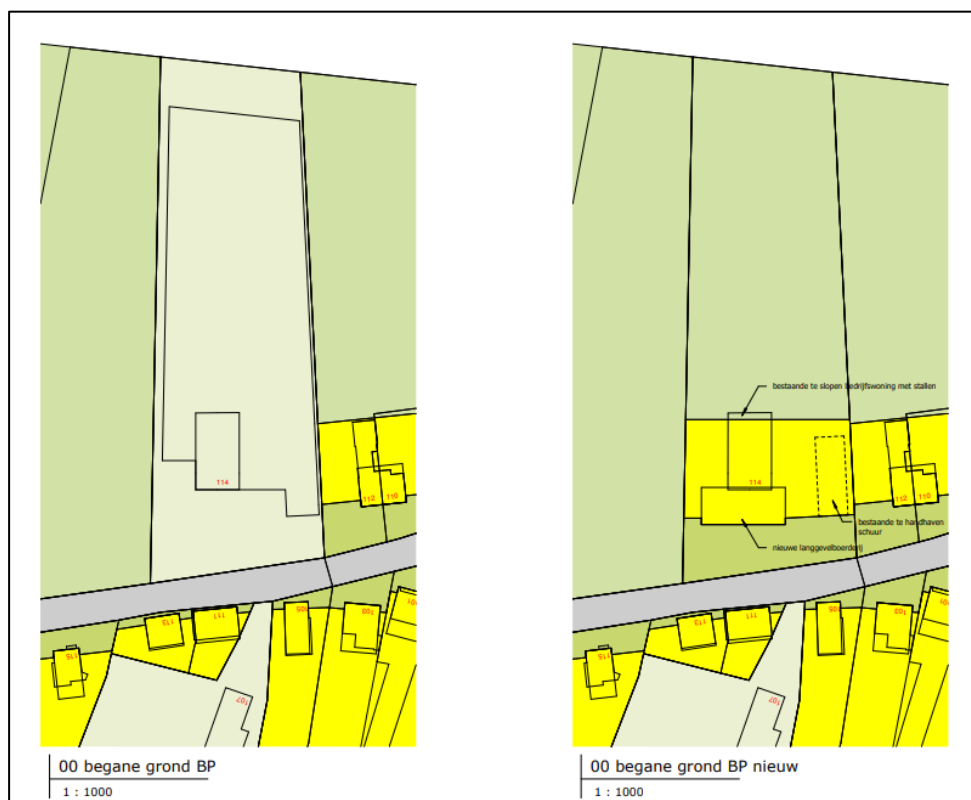
Afbeelding 1: bestaande en beoogde bestemmingsplan situatie (bron afbeelding: BRO)

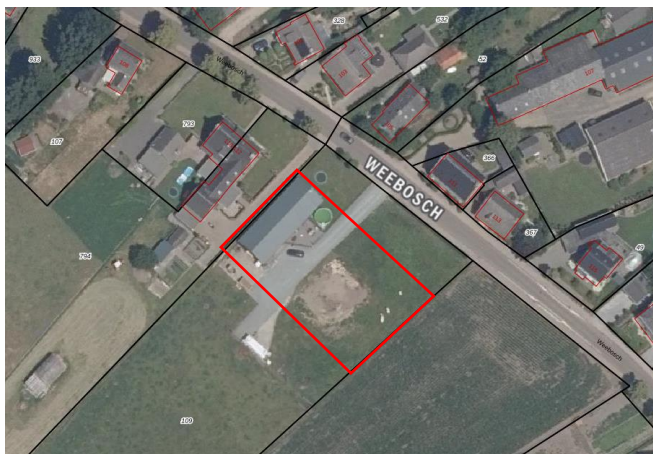
Afbeelding 1: globale begrenzing onderzoekslocatie (bron luchtfoto: pdokviewer)

De onderzoekslocatie ligt in de bebouwde kom van het dorp Weebosch ten zuidwesten van Bergeijk. Kadastraal is de locatie bekend als gemeente Bergeijk sectie K, nummer 109 (ged.). De coördinaten volgens het R.D. stelsel zijn  $X = 148.692$  /  $Y = 368.596$ . Zie bijlage 1 voor een topografische en kadastrale kaart. Op onderstaande luchtfoto is de globale begrenzing van de onderzoekslocatie weergegeven.

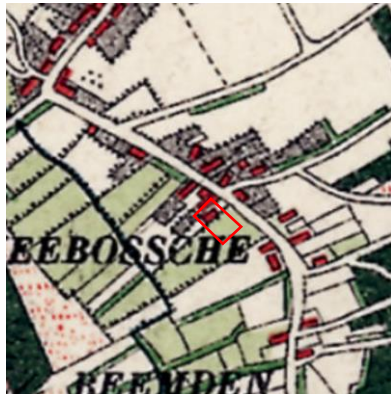
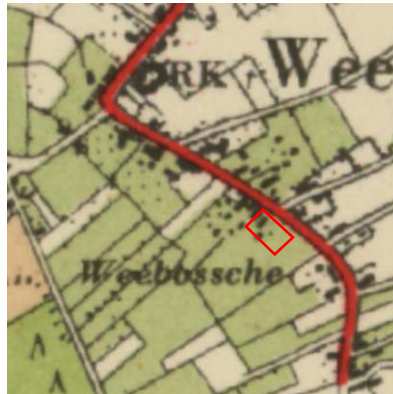
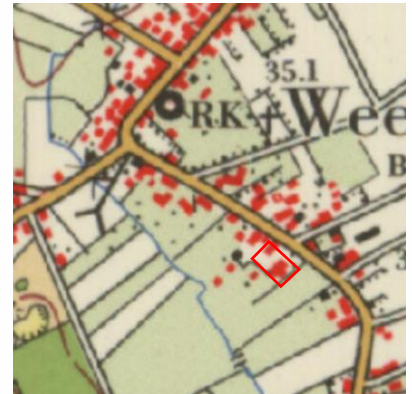
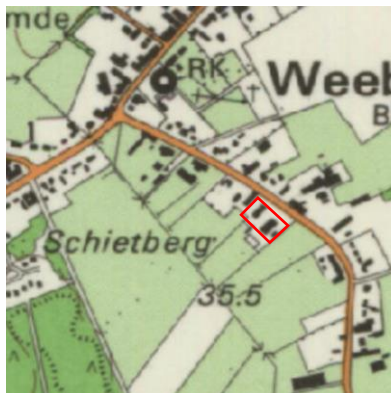
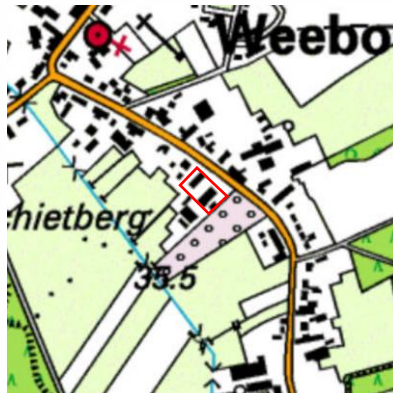
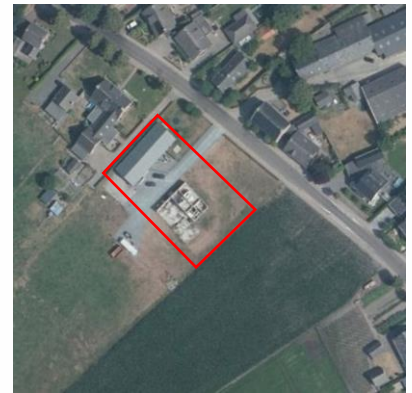
Afbeelding 2: geraadpleegde historische kaarten (bron kaarten: topotijdreis.nl)

In het kader van het vooronderzoek is historisch kaartmateriaal bestudeerd. Uit kaartmateriaal van de geraadpleegde historische kaarten is af te leiden dat de onderzoekslocatie reeds in 1910 bebouwd was. Vanaf de jaren vijftig van de vorige eeuw neemt de bebouwing (schuur/stal) op het perceel toe. In de periode 2014-2015 is veldschuur achter de woning gesloopt. De woning zelf is gesloopt in de periode 2018-2019.
