Overwegingen bij verplaatsing historische schuur Hoek Bergeijk

Verplaatsingsvoorstel schuur Hoek Bergeijk

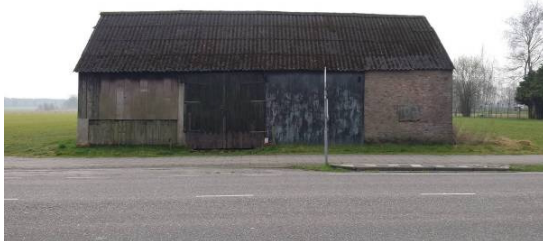
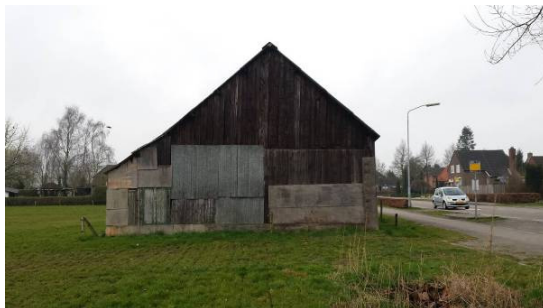
De schuur op de huidige locatie strak langs de weg Hoek te Bergeijk.

Aan de Hoek te Bergeijk staat een solitaire schuur, deze schuur stamt uit de eerste helft van de vorige eeuw. De schuur is nog wel in een traditionele ambachtelijke wijze gebouwd. De hoofdconstructie bestaat uit viertal houten ankerbalkgebinten, waarop houten A-spanten zijn geplaatst die het dak dragen. De gebinten zijn geplaatst op gemetselde poeren. Dit gebintwerk is voorzien van houten wanden welke in een later stadium vernieuwd zijn, evenals het met golfplaten gedekte dak. In het midden van de hogere houten voorgevel bevinden zich de hoge deeldeuren. Aan de rechterzijde is een gemetseld gedeelte waarin zich de stal bevonden heeft. Boven dit gemetselde gedeelte is een hooizolder. Momenteel verkeert de schuur er in een slechte staat. De schuur staat vlak langs de weg op een perceel waarop een nieuwe woning gebouwd gaat worden. Hierdoor zou de schuur bij handhaving op de huidige locatie vòòr de woning in de voortuin staan.

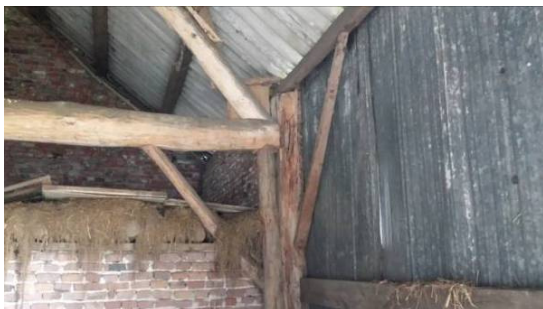
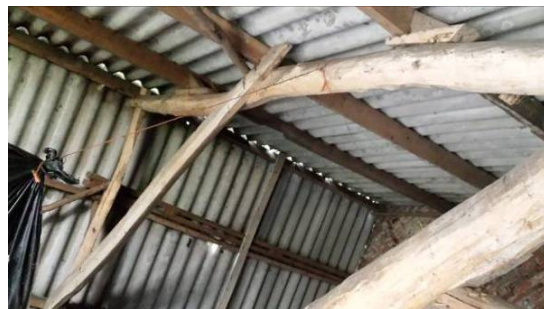
Gebintconstructie met ankerbalkgebint en hierop geplaatste A-spant.

De schuur zal in eerste instantie gebouwd zijn als stroschuur, waarbij de vier genoemde ankerbalkgebinten met de A-spanten, gezamenlijk met de inmiddels vervangen gebintplaten en gordingen de hoofddragconstructie van deze schuur gevormd hebben. Het eerste en het vierde gebint waren hierbij dragend uitgevoerd aan de binnenzijde van de kopgevels, waarbij deze wanden tegen het gebint bevestigd waren. De wanden waren derhalve niet dragend. De schuur bestond door deze structuur uit drie vakken, waarbij vanaf de voorgevel gezien het linker- en het rechter vak gediend hebben voor opslag van de oogst, en waarbij zich in het middenvak achter de hoge deeldeuren de deel bevond. De wanden zullen bestaan hebben uit niet dragende houten regels, welke in eerste instantie mogelijk bekleed waren met stro, of beplankt waren. In een later stadium zullen deze wanden voorzien zijn van planken, en later van allerhande voorhanden zijnde plaatmaterialen.
