# BOUWHISTORISCHE BESCHRIJVING MET WAARDESTELLING

Betreft voormalige boerderij Hoge Rijt 28 Luijksgestel

BOUWHISTORISCHE BESCHRIJVING MET WAARDESTELLING VAN BOERDERIJ

Ir. W.H.R.M. BEELEN

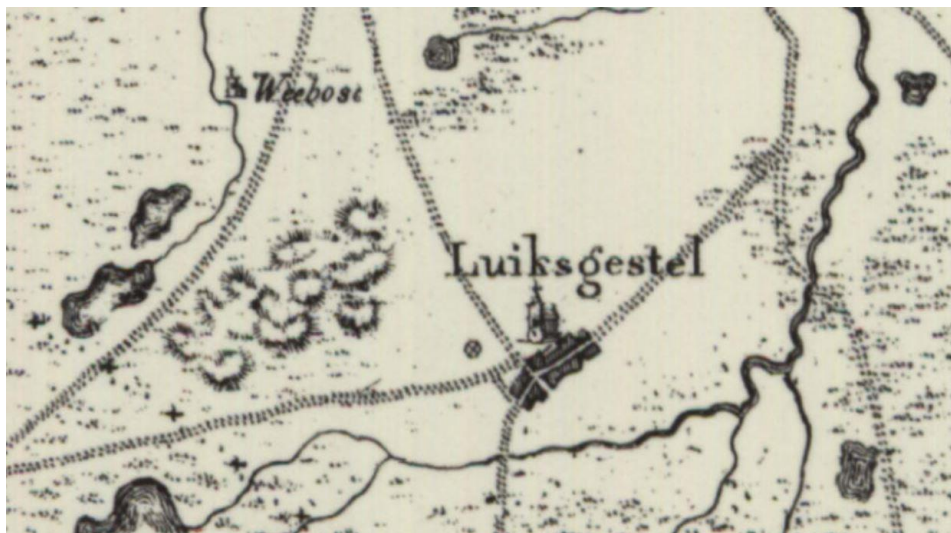
Afb. 1 Militaire kaart uit 1840.

Militaire kaarten verschaffen in de regel een zeer betrouwbare informatiebron. De oudste militaire kaarten van het gebied waar zich de boerderij bevindt, tonen nog een onbebouwd en niet ontgonnen omgeving.

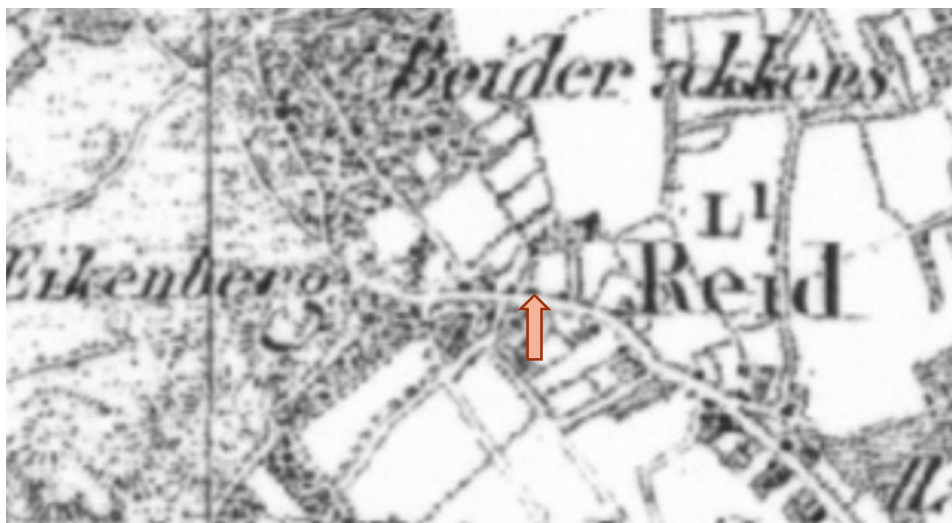
Afb. 2. Militaire kaart uit 1850.

De militaire kaart uit 1850 toont wel een rij kleine stippen welke de aanduiding zijn van bebouwing. Opvallend is dat de stip waar de boerderij staat iets groter is dan de naast gelegen.

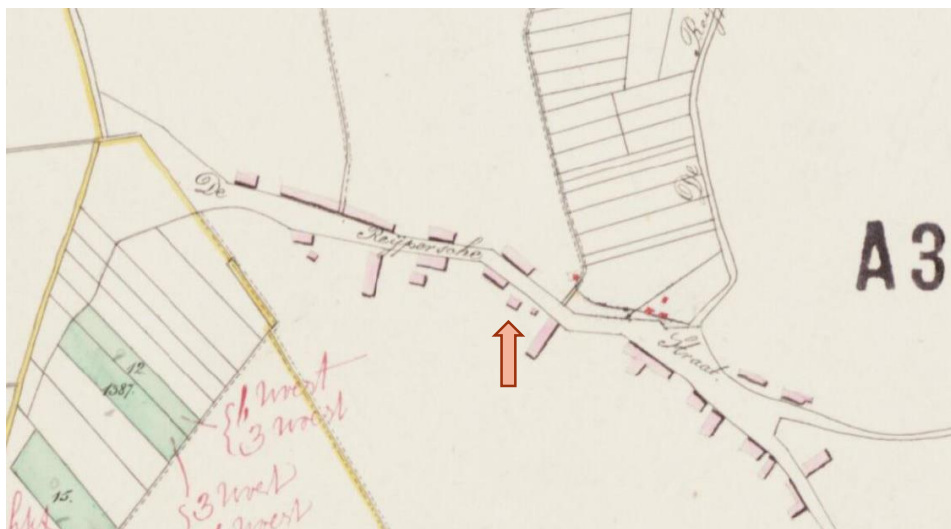
Afb. 7. Uitsnede uit het verzamelinuutplan van omstreeks 1830.

Het verzamelinuutplan wat omstreeks 1830 tot stand kwam toont eveneens bebouwing langs de Hoge Rijt.

Het verzamelpplan toont de boerderij gelegen aan de toen genoemde Reijpersche straat. Opmerkelijk is dat links van de boerderij nog twee kleinere panden getekend zijn en een erg smal langgerekte bebouwing. (deze laatste bebouwing is waarschijnlijk een tijdelijke werkruimte/opslag geweest ten behoeve van de ontginning). Bij de uitwerking van het minuutplan is die lange smalle bebouwing verdwenen. Links van de boerderij staat een gebouw met eenzelfde breedte als de boerderij maar veel korter, en daarnaast liggen twee smallere en nog kortere gebouwen.

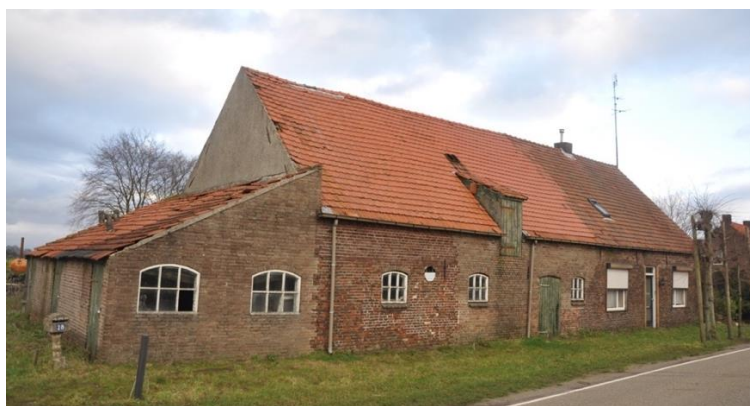
Afb. 13. Straatgevel.

De voorgevel heeft van links naar rechts de volgende elementen; in de (oorspronkelijke) voorgevel van de boerderij zijn thans drie soortgelijke betonnen stalramen geplaatst. Deze drie ramen zijn geplaatst op twee koppen waardoor aan de onderzijde een ventilatieopening gecreëerd is. Twee bevinden zich aan de linkerzijde en de derde aan de rechterzijde van de huidige mestdeur. Het meest linker stalraam

is geplaatst in het tasgedeelte van de boerderij, het tweede raam is opgenomen in een gedeelte waar oorspronkelijk de deel was en het meest rechter raam bevindt zich in het gedeelte waar oorspronkelijk de potstal deur was. Deze voormalige geveldelen zijn met hardgrauwe baksteen ingevuld waarbij de meest rechter aansluiting een verticale naad toont. Deze naad markeert de rechterzijde van de voormalige potstal deur. Links van dit meest rechter stalraam is nu een mestdeur en boven het gedeelte waar oorspronkelijk de deeldeuren waren is thans een groot hooiluik in de gevel/dakvlak opgenomen. Het woongedeelte heeft links en rechts van de voordeur een stalen raam. Deze ramen zijn niet de oorspronkelijke maar het zijn bredere en minder hoge ramen dan hier oorspronkelijk waren. De segmentbogen van die ramen zijn boven de huidige ramen nog zichtbaar. De huidige ramen hebben een stijltje op ongeveer een-derde van de breedte, het smallere raamdeel is in de hoogte ook opgedeeld waardoor er een klein klepraam mogelijk werd.

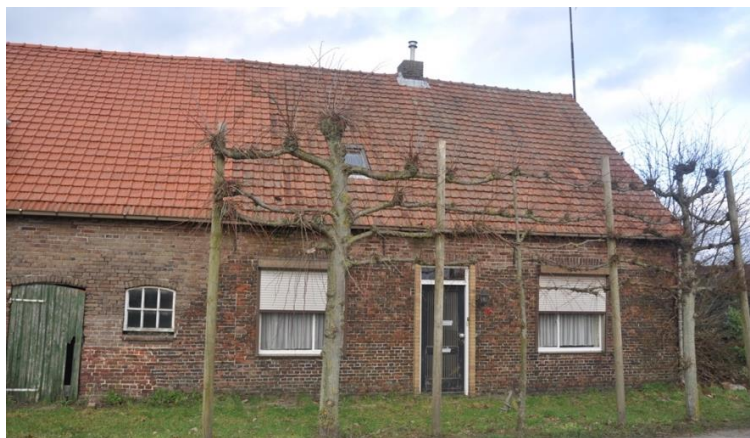
Afb. 14. Voorgevel woongedeelte.

De aanbouw tegen de eindgevel van de oorspronkelijke boerderij is hoger opgetrokken dan de lange voorgevel van de boerderij. Architectonisch is dit een minder geslaagde oplossing. Om echter een verantwoorde dakhelling te realiseren bij een voldoende brede aanbouw is dit de meest praktische oplossing. Het gevelvlak aan de straatzijde is in het verlengde van de voorgevel opgetrokken. Dit geveldeel is voorzien van twee betonnen stalramen. Deze stalramen hebben een gebogen bovendorpel. De ramen hebben een horizontale en twee verticale roeden.

De voordeur is eveneens een vervanging die waarschijnlijk gelijk met het vervangen van de ramen is aangebracht. De deur zelf heeft twee (panelen) ruiten van figuurglas, gescheiden door een dorpel waarbij de ruit onder een horizontaal en boven de dorpel een verticale vorm heeft. De deur heeft een standaard afmeting waardoor het bovenlicht boven de deur een smal horizontale vorm heeft. Omdat de oorspronkelijke gevelopening breder was dan het huidige deurkozijn heeft men links en rechts van de deur, met gele baksteen een strook opgetrokken.

Het dakvlak aan de voorgevel is belegd met rode Tuiles du Nord pannen, op enkel plekken aangevuld met een rode Muldenpan. Boven het woongedeelte is een dakvenster aangebracht. Boven het stalgedeelte is een hooiluik en een metalen dakraam geplaatst.

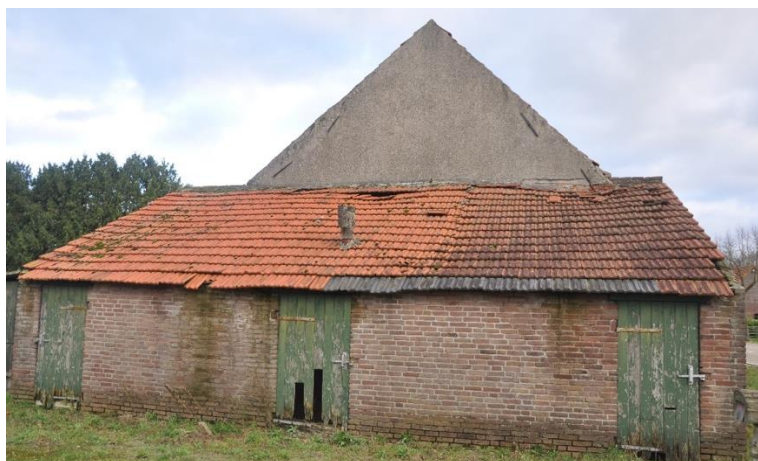
*Afb. 15. Eindgevel.*

De eindgevel van de oorspronkelijke boerderij was niet hoger dan de huidige aangebouwde uitbreiding. Hierboven vormde een dakschild de beëindiging. De huidige opgetrokken gevel is met een cementgebonden mortel gepleisterd. Vier gordingankers begeleiden de daklijn. Aan de binnenzijde is de kalkzandstenen gevel zichtbaar welke in kruisverband is opgetrokken. De uitbreiding tegen de eindgevel is gemetseld in wildverband. De gevel is opgetrokken in grauw rode baksteen. Hierin zijn drie mestdeuren opgenomen welke tot de daklijn doorlopen. Het lessenaar dak is met rode Muldenpannen belegd, aangevuld met een enkele gesmoorde Muldenpan.

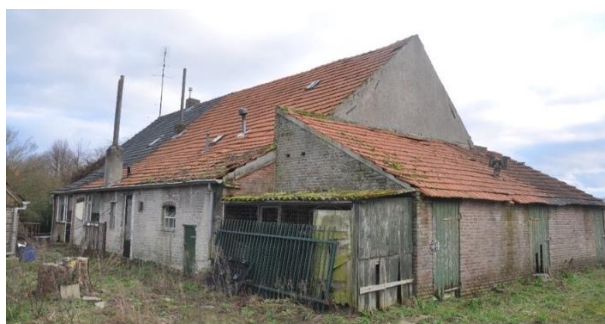
*Afb. 16. Achtergevel.*

De oorspronkelijke achtergevel is grotendeels aan het zicht onttrokken door de uitbouw welke voor deze gevel geplaatst werd. De uitbouw behorend bij het stalgedeelte is opgetrokken met kalkzandsteen en het latere aansluitende deel bij het woongedeelte is opgetrokken met machinale rode baksteen. Het geveldeel wat de verlenging van de eindgevel werd opgetrokken (achter de aanbouw en het hondenhok) is gemetseld met rode baksteen. We concluderen hieruit dat de uitbreiding van het stalgedeelte aan de achtergevel er eerder was dan de uitbreiding tegen de eindgevel. Verder mag gesteld worden dat schoonheid, het beeld van de boerderij naar de omgeving belangrijk was en men dat

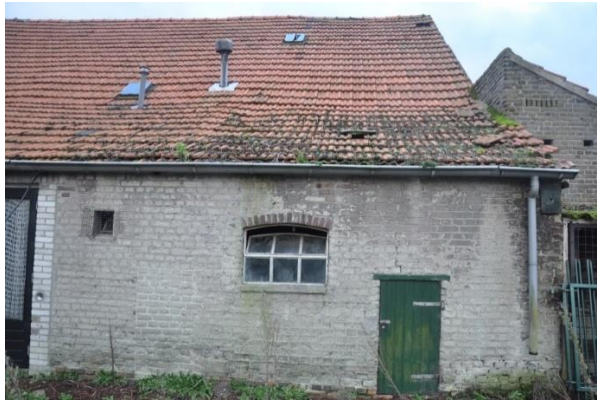
Afb. 17. Achtergevel geheel rechts.

Van rechts naar links bevinden zich in deze aangebouwde gevel een laag mestdeurtje en een gietijzeren stalraam. Het stalraam is horizontaal gedeeld en het bovendeel is naar binnen vallend uitgevoerd. Boven en onderdeel hebben door twee roeden drie ruiten. Dan volgt een tweede mestdeurtje welk kort na de bouw met kalkzandsteen is dichtgemetseld. Linksboven is een kleinen vierkante opening in de gevel aangebracht welke door een glasplaatje afgedicht is.

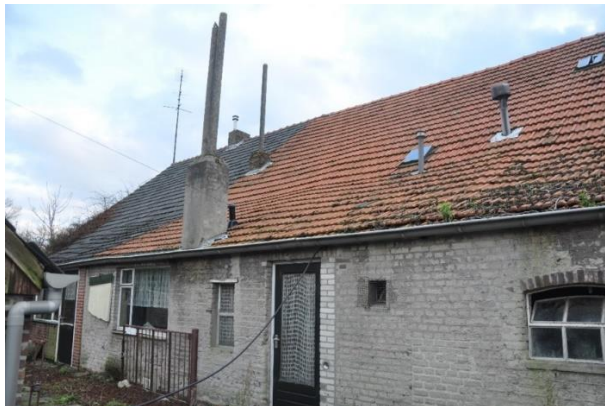
Afb. 18. Achtergevel middengedeelte.

De aansluitende uitbreiding van het woongedeelte is in meerdere fasen tot stand gekomen. De uitbreiding van het stalgedeelte gemetseld in kalkzandsteen wat nu bij het woongedeelte behoort, was aanvankelijk ook stalruimte. Nu is in dit geveldeel van rechts naar links eerst een buitendeur opgenomen welke smaller is dan de opening die daar voorheen was. De aansluiting aan de rechterzijde toont dan ook een opvulling van een reeks nieuwere kalkzandstenen. Daarnaast is een smal verticaal raam gemaakt wat door een houten latei is overspannen. Verder naar links is een zelfde stalen raam als in de voorgevel, De beschadigingen die door het plaatsen van dat raam aan de gevel zijn veroorzaakt zijn ook met kalkzandsteen bijgewerkt. De gevel kalkzandsteen gevel is in kruisverband gemetseld. De aansluitende uitbreiding van het woongedeelte is gemetseld met een rode machinale strengpers baksteen in halfsteensverband. Ook in deze uitbreiding is toen een zelfde stalen raam opgenomen als toegepast in de voorgevel. Dit gedeelte vormt een verbreding van de woonkeuken.

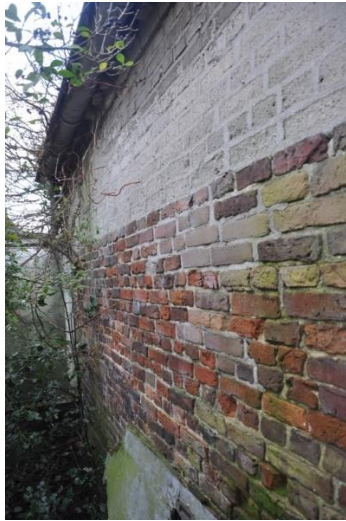
*Afb. 19. Achtergevel geheel links.*

Het geheel linker (oorspronkelijke) geveldeel naar de kopgevel is nagenoeg gesloten en bestaat uit veldbrand handstenen gemetseld in kruisverband. Het bovenste deel is echter opgetrokken met kalkzandstenen. Boven het maaiveld is een klein kelderraam en in de opkamer is eveneens een klein raam opgenomen.

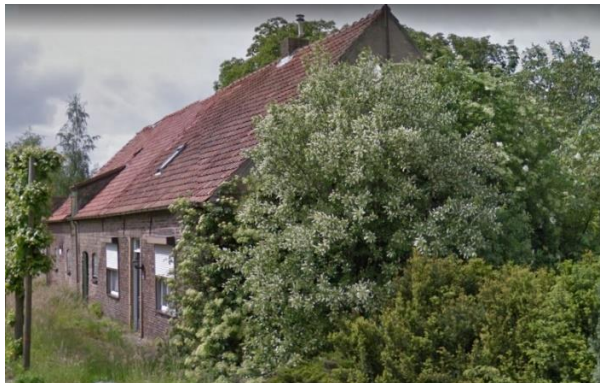
*Afb. 20. Begroeiing voor de kopgevel.*

De kopgevel is evenals de andere gevels in de loop der tijd aangepast, maar de meest belangrijke onderdelen zijn behouden. Dat zijn de sporen van de voormalige gevelopeningen en de aanduidingen (W.S en het jaartal 1817.) Hiermee is mede door de oude verbouwingstekeningen een betrouwbare reconstructie mogelijk. De uitbundige begroeiing ontnam het zicht op deze gevel.

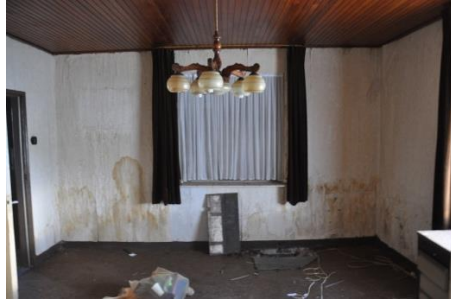
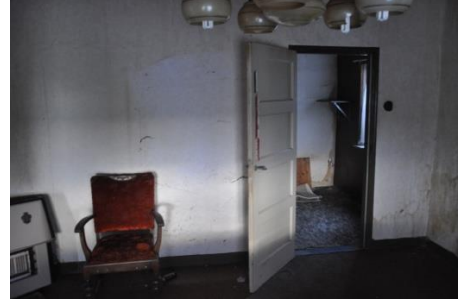
Afb. 23 en 24. De kopwoning met op de rechter foto de toegang tot de slaapkamer van de kopwoning.

De eerdere boerderij is deels nog herkenbaar in de huidige boerderij. Met name het woongedeelte met de (aanleunwoning) aan de rechterzijde van de gang is nog aanwezig. Deze woning is iets aangepast, men kon aanvankelijk vanuit de woonkamer/keuken in een afgescheiden deel van de kelder.

Een slaapkamer was gelegen aan de zijde van de kopgevel aansluitend tegen de opkamer welke bij de boerderij behoort. Ook de brandgevel welke de scheiding vormt tussen het woon en stalgedeelte is aanwezig. Bij de verbouwing in 1950 is de toegang tot het kelderdeel vanuit de aanleunwoning niet meer mogelijk. De woonkamer/keuken is vergroot waarbij men de slaapkamer verkleind heeft en de toegang tot de afgescheiden kelder opgeofferd heeft.

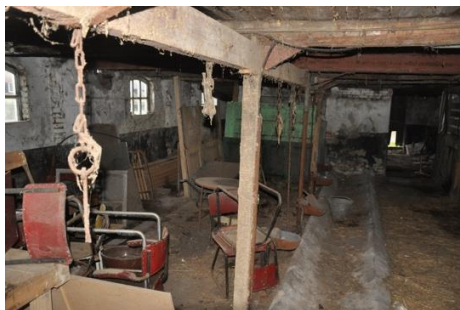
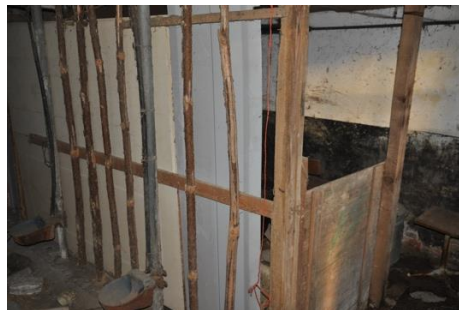
Afb. 25 en 26. De koeienstal en de jongveestal.

De stalruimte was en is niet verder opgedeeld door authentieke bouwkundige elementen. De stalruimte heeft een kleine stal voor jongvee ter plaatse van de voormalige potstal. Hier was plaats voor ten minste vijf runderen. Deze waren in een rij geplaatst welke loodrecht op de voorgevel stond. De gehele stalruimte was verder in gebruik (geweest) als koeienstal. Hiervoor had men een grup evenwijdig en aan de straatzijde gemaakt. De mestafvoer was per kruiwagen door een opengebroken deel van de eindgevel, nagenoeg aansluitend op de voorgevel.

Deze stal bood ruimte aan negen runderen. In de aanbouw tegen de eindgevel was ingericht voor het stallen van een vijftal runderen. Opmerkelijk daarbij was dat dit geen grupstal werd maar een stal voor drijfmest.

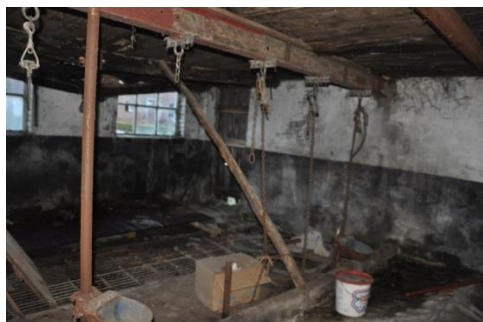
Afb. 27. De aangebouwde koeienstal.

Dit is bijzonder omdat men zou verwachten dat ook de andere stallen op dit nieuwere systeem van drijfmest zouden worden aangepast. Maar dat is niet uitgevoerd. Eveneens min of meer opmerkelijk is, dat er in deze boerderij geen resten te vinden waren van een melkmachine installatie. (wat te verklaren zou kunnen zijn wanneer men geen melkvee had maar runderen voor de vleesproductie).

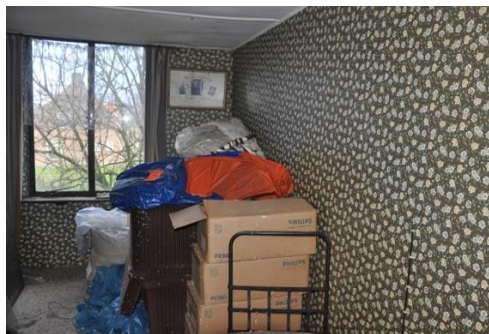
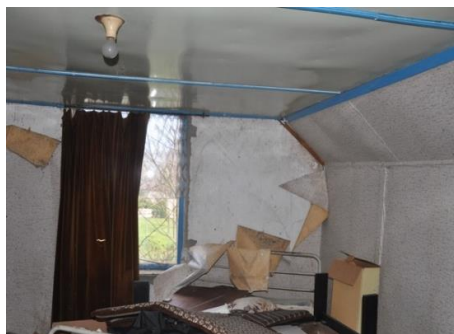
Afb. 28 en 29. De linker en rechter slaapkamer.

De verdieping boven het woongedeelte is nu met de trap vanuit de keuken bereikbaar. De wand welke de scheiding vormt tussen de gang en de aanleunwoning is ook op de verdieping doorgetrokken tot aan het dak. In deze wand zijn twee deuren welke toegang geven tot de twee slaapkamers welke achter de kopgevel liggen.

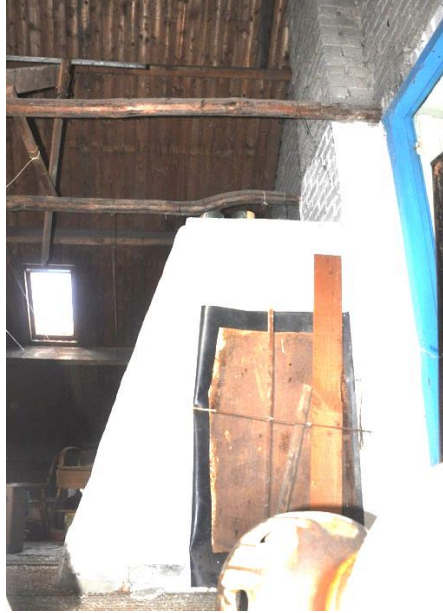
Een deel van het oorspronkelijke rookkanaal en de latere wijziging daarvan is op de verdieping nog aanwezig en sluit aan tegen de eerdergenoemde wand. Bijzonder aan dit rookkanaal is het rookluik. Dat rookluik met de op de begane grond eronder gelegen ruimte, maken het roken en drogen van vlees mogelijk.

*Afb. 30. Het rookkanaal met rookluik.*

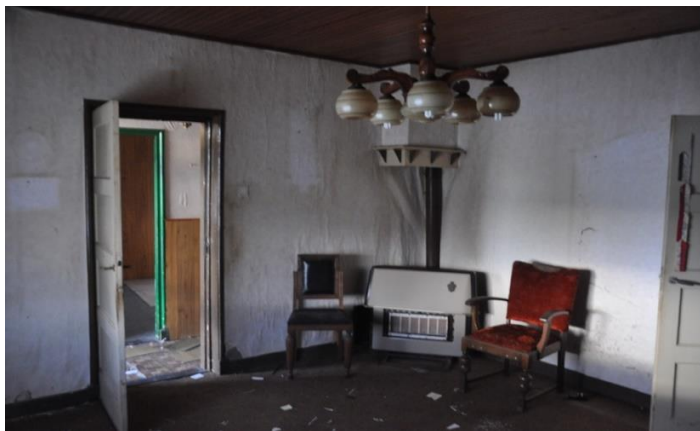
*Afb. 31, Het schouwte met rookgasafvoer*

In de hoek waar oorspronkelijk de toegang naar de kelder was is nu vrij hoog een eenvoudig klein schouwrtje getimmerd en een rookgasafvoer gemaakt.

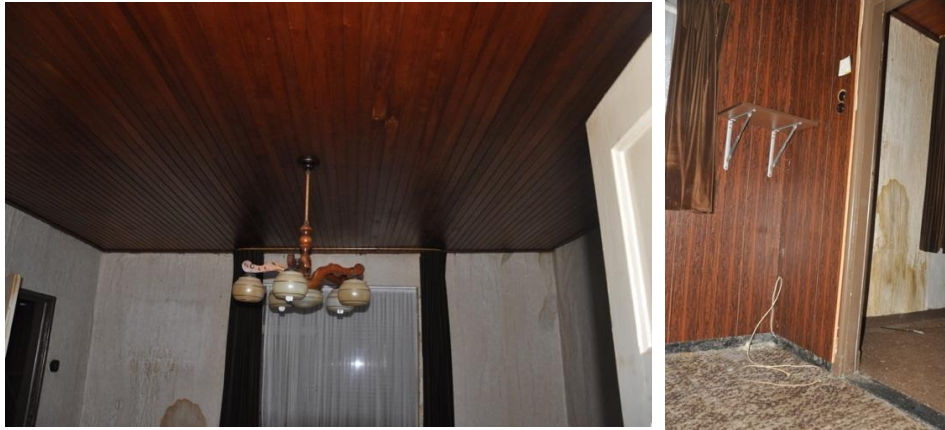
Afb. 32 en 33. het paranapine schrootjes plafond en de betimmering van de slaapkamer.

Aan de straatzijde is een relatief groot raam, een smaller raam bevindt zich in de kopgevel. De deuren van de gang naar de kamer en vanuit de kamer naar de slaapkamer zijn triplex paneeldeuren zoals die door de firma Bruynzeel (model no. 30.) vervaardigd werden.

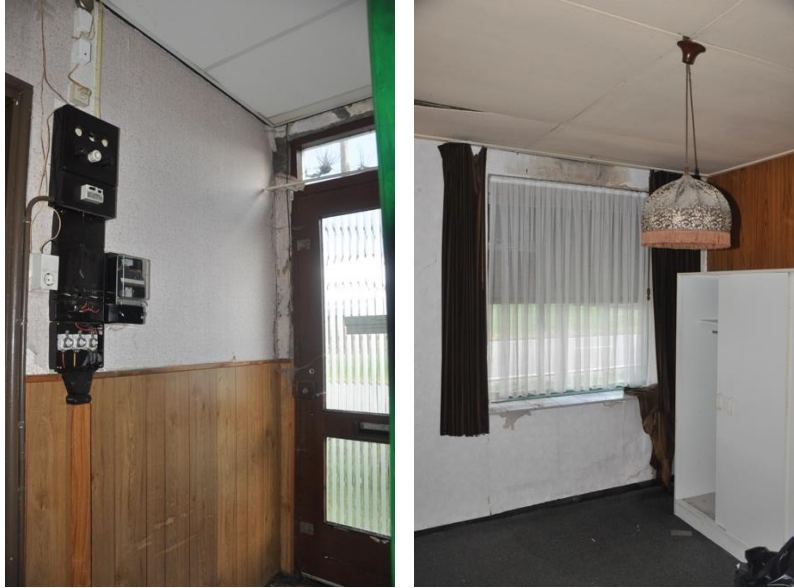
Ook deze vloer heeft een betonnen ondergrond maar nu licht hierover een zeil met een tegelmotief. De wanden zijn voorzien van een lambrisering bestaande uit decoratieve triplexplaten aan de bovenkant afgewerkt met een hardhouten latje. Onder de houten balklaag met daarover vloerdelen is een systeemplafond gehangen. Tegen de wand naar de aanleunwoning is de elektriciteitsmeter geplaatst. De deuren in de gang zijn de eerder beschreven triplex paneeldeuren.

Afb. 34. De gang met houten lambrisering en systeemplafond, en afb. 36. De huidige slaapkamer oorspronkelijk de herd).

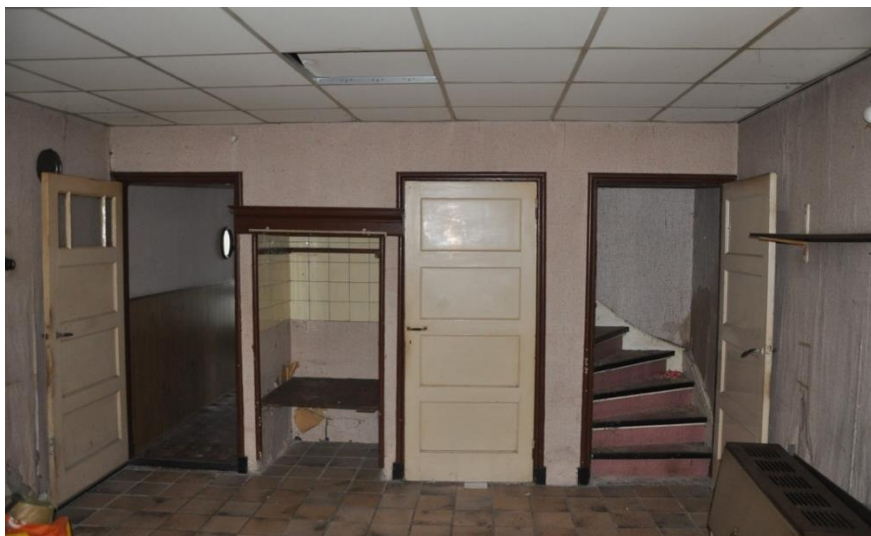
De keuken is bij de uitbreiding aan de tuinzijde vergroot. De vloer is daarbij geheel met licht crème gekleurde keramische tegel betegeld.

Afb. 37. De keuken met links de toegang naar de gang, geheel rechts de trap naar de verdieping waarnaast de kastdeur en de betegelde droogruimte voor vlees.

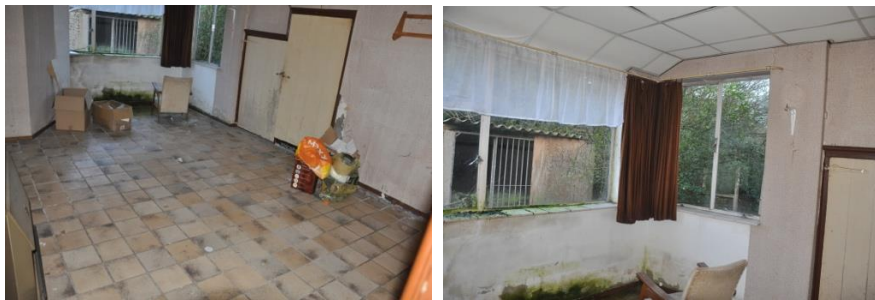
Afb. 38 en 39. Linker foto, De keuken met rechts de toegangen naar de kelder en opkamer, Foto rechts De uitbreiding (uitbouw) van de keuken met zicht op tuin.

De wanden van deze keuken zijn gestuct en met behangpapier afgewerkt bij de uitbreiding is geen behang toegepast. Het verlaagde plafond is een systeemplafond wat in de gehele keuken is toegepast. De deurtjes naar de opkamer en kelder zijn opgeklampte deurtjes, de overige deuren zijn triplex paneeldeuren. Omdat de toegang tot de keuken van buiten te veel koude binnen bracht heeft men een klein portaalje in de keuken toegevoegd waardoor men nu via het portaalje in de bijkeuken komt en vandaaruit de keuken kan betreden.

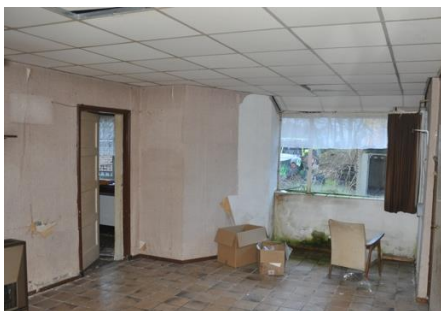
Afb. 40. Keuken, toegang en toegevoegd portaalje.

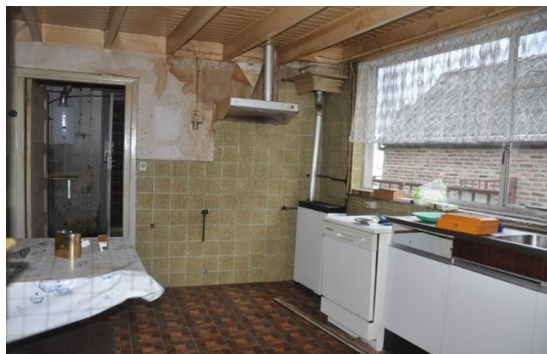
Deze ruimte is bij een verbouwing aan het woongedeelte toegevoegd. Deze ruimte is van de voormalige potstal en de uitgebreide varkensstal afgehaald. De betonvloer is ook hier met een zuil met een tegel motief afgewerkt. De wanden zijn gestuct en boven de lambrisering hoogte met behangpapier afgewerkt. Tot de lambrisering hoogte zijn de wanden afgewerkt met keramische wandtegels welke een lichte geel/groene gemêleerde kleur hebben. Deze bijkeuken is de feitelijke woonkeuken, hier werd immers het eten bereid en genuttigd. Hiertoe was een wit keukenblok onder de tuinraam geplaatst. Aan de linker kant was ruimte vrij voor een fornuis en een verwarmingsketeltje. Voor de rookgasafvoer was een klein schouwte in de hoek geplaatst. Voor de afvoer van kookdampen was een afzuigkap naast het schouwte opgehangen. Het plafond bestond uit de balklaag met daarover kraaldeeltjes van de verdiepingvloer. De deuren in deze ruimte waren de triplex paneeldeuren.

*Afb. 41. Bijkeuken met keukenblok en toegang tot het portaal.*

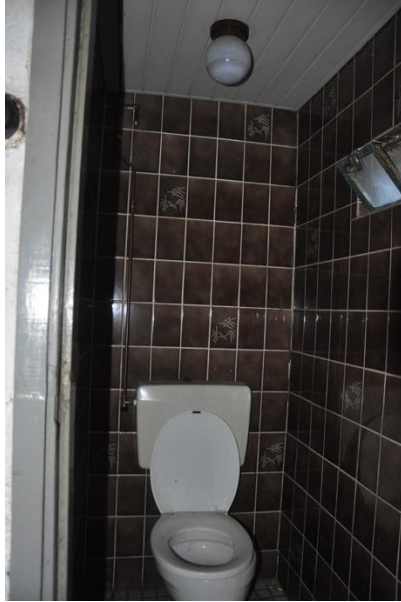
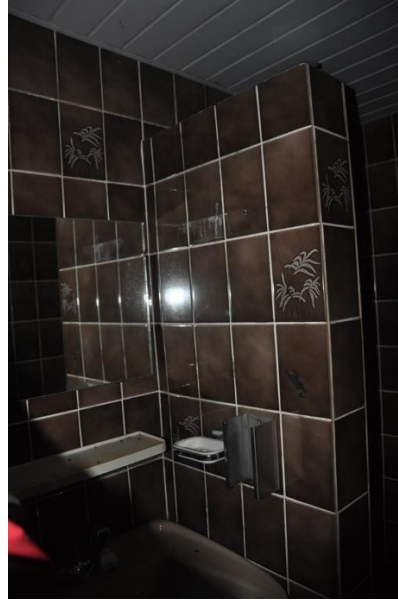
Het portaal heeft een plavuizen vloer van rode en gesmoorde plavuizen. De wanden zijn van stucwerk voorzien. Het plafond bestaat uit de zolderbalklaag waarover een kraaldelen vloer getimmerd is. De deuren in deze ruimten zijn triplex paneeldeuren van Bruynzeel, nu echter het oudere, model 20.

Afb. 44 en 45. Linker foto het toilet. Foto rechts de doucheruimte met douche en wastafel.

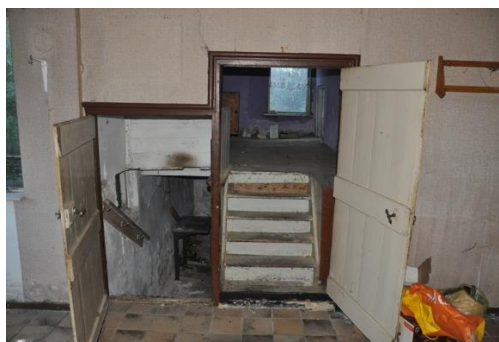
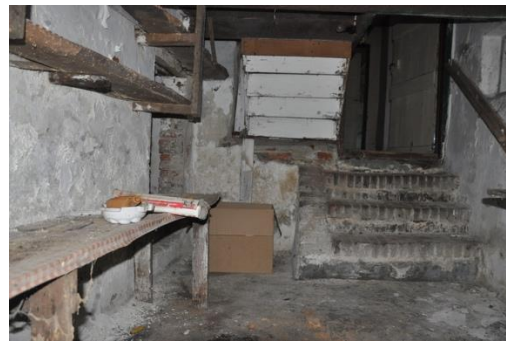
46en 47. Foto links de kelderingang, rechts de trap naar de opkamer. Foto vanuit de kelder met aan de rechterzijde de (nieuwe) doorgang naar de kopwoning kelder.

Bijzonder aan deze kelder is dat het thans de samenvoeging is van een kleine kelder die onderdeel was van de aanleunwoning en de kelder die onderdeel was van de boerderijwoning.

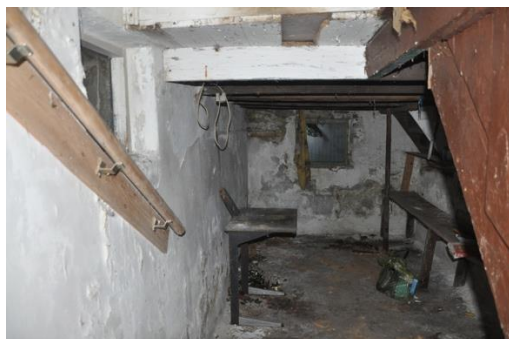
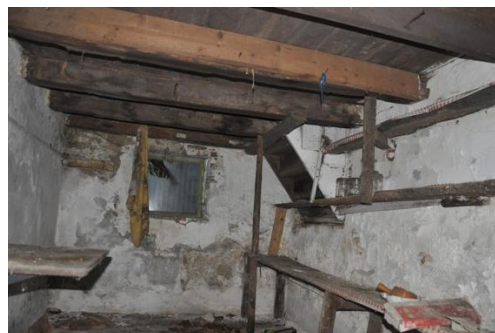
Afb. 48 en 49. Foto links de kelder, rechts de trap(boom) naar de opkamer. Foto kelder met aan de rechterzijde een tweede trapje naar de opkamer. (In de opkamer tekent zich hier een restant van een deur af.)

De kelderruimten zijn voorzien van rode plavuizen waarover ooit een cement mortelsluis is aangebracht. De wanden zijn voorzien van een stuc laag. De enkelvoudige balklaag bestaat uit balken met een bijna vierkante doorsnede. Hierover zijn vloerplanken aangebracht.

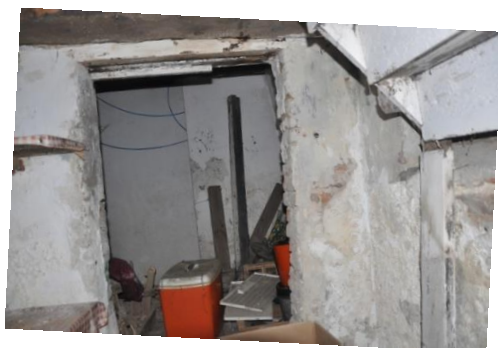
De kelderruimte van de aanleunwoning was toegankelijk via de woonkamer/keuken. Die toegang is verwijderd en de betreffende kelderruimte is middels een doorgang vanuit de huidige kelder toegankelijk.

Afb. 50. De doorgang naar de aangrenzende kelder.

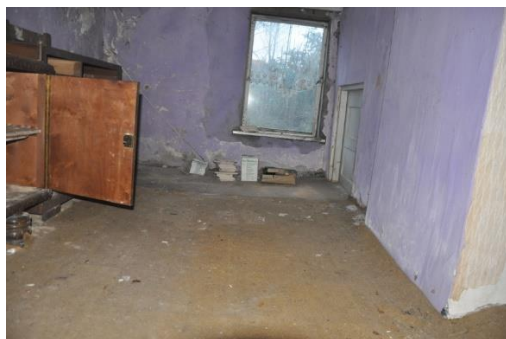
De opkamer heeft de plankenvloer, de wanden zijn gepleisterd, behangen en overgeschilderd. Het plafond wordt gevormd door een balklaag waarover een vloer ligt met kraaldelen.

Afb. 51. De opkamer met geheel achter aan de linkerzijde het restant van een deur welke ooit toegang gaf tot deze opkamer.

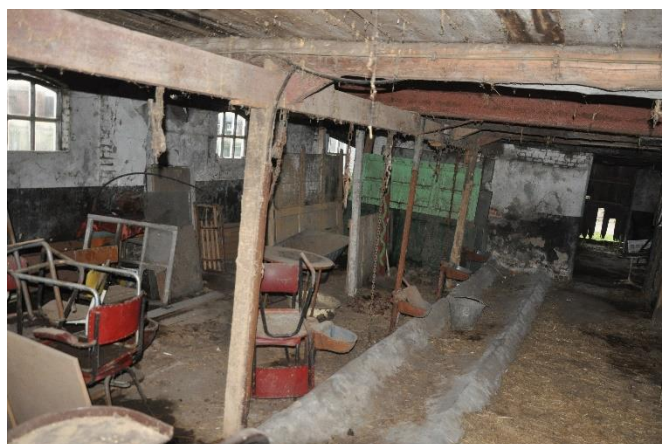
Door het behoud, van de oorspronkelijke eindgevel op de begane grond is de lengte van de stal behouden. Bij de uitbreiding van de boerderij door de aanbouw aan de achterzijde is de oorspronkelijke achtergevel deels verdwenen. Hiervoor in de plaats is er een binnenwand gemetseld welke verder binnen de stal geplaatst is. Hierdoor is de oorspronkelijke stalruimte smaller geworden maar kon een bredere aanbouw gerealiseerd worden. De oorspronkelijke boerderij had een potstal aansluitend tegen het woongedeelte, de vernieuwde stal werd een grupstal waarbij de koeien op een rij evenwijdig aan de voorgevel stonden. Op de plaats waar de potstal was werd een kleine grupstal gemaakt voor jongvee. Van beide stallen zijn tal van artefacten gebleven, zoals de drinkbakjes en de voertroggen en een klein deel van de grup.

Afb. 52. De koeienstal met trog en drinkbakjes.

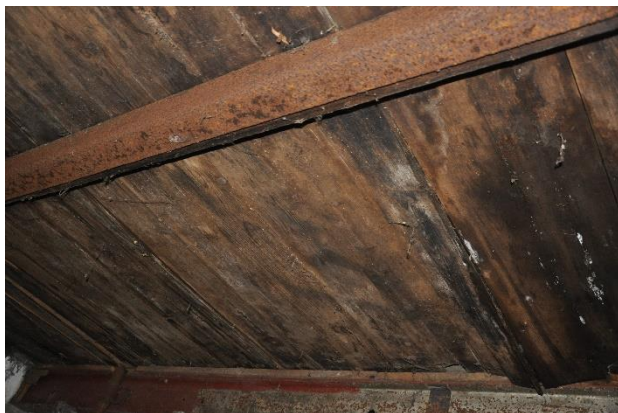
*Afb. 53. De varkensstal houten plafond op stalen en houten balken.*

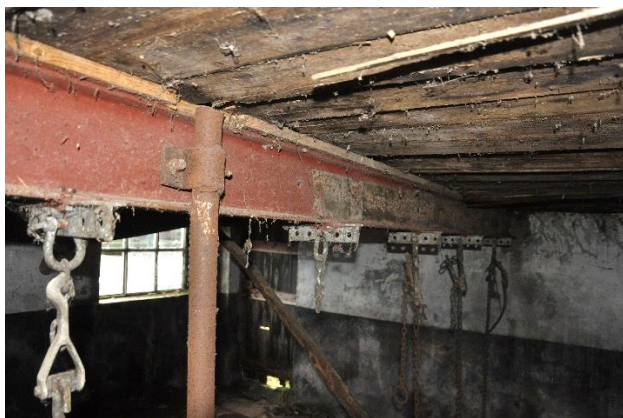
De aanbouw tegen de eindgevel was in gebruik als koeienstal de wanden hiervan waren eveneens gestuct en van een beschermende zwarte laag voorzien.

*Afb. 54. De aanbouw koeienstal met stalen zolderondersteuning waaraan tevens de bevestiging van de kettingen waarmee de koeien werden vastgezet.*

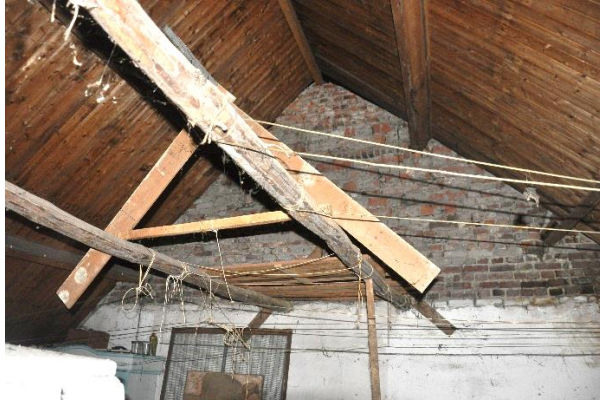
Afb. 55. De gording dragende brandgevel

In het bedrijfsgedeelte zijn het dus stalen balken welke de spanten ondersteunen. Hierop staan de spanten welke de gordingen dragen, Over deze gordingen zijn de sporen bevestigd. Hierop zijn de panlatten bevestigd.

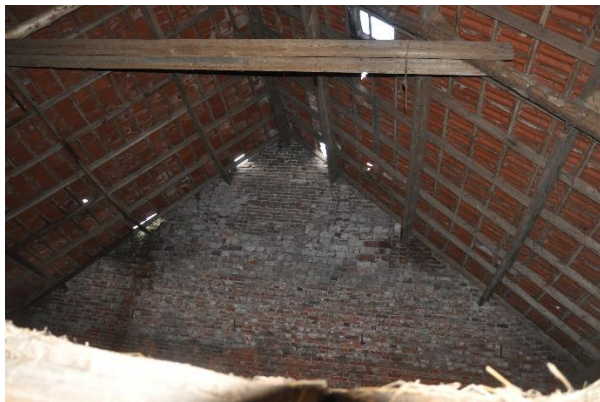
Afb. 56. De gording dragende brandgevel.
