**nader onderzoek zink en asbest  
Hoge Rijt 28 te Luyksgestel**

*Projectnaam* Hoge Rijt 28 te Luyksgestel  
*Projectnummer* B2175

*Aantal pagina's* 12 (exclusief bijlagen)  
*Datum* 13 november 2018

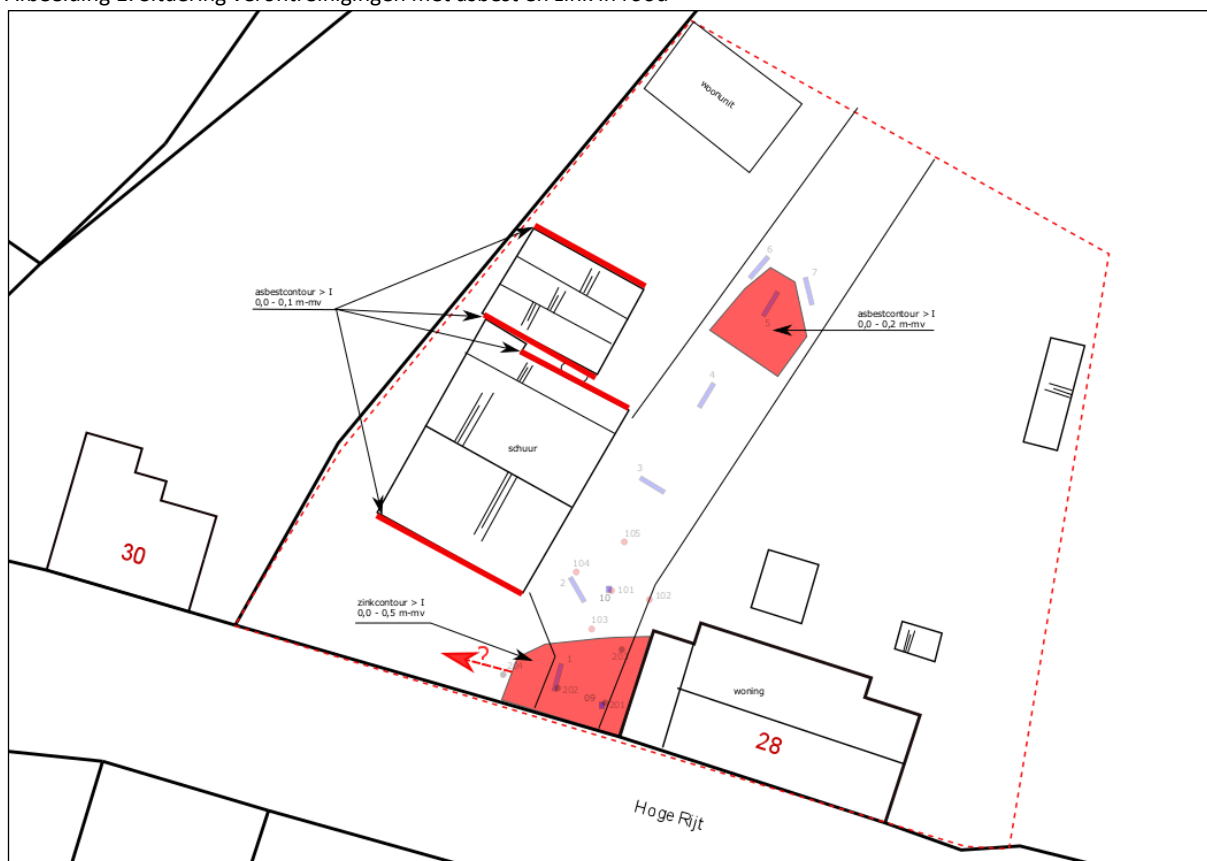
Afbeelding 1: Situering verontreinigingen met asbest en zink in rood

- Rondom het matig verontreinigde meetpunt 10 zijn geen gehalten aan zink gemeten boven de interventiewaarden aan zink. De gehalten aan zink in monsters 101-1 (0,40-0,70 m-mv) en 102-1 (0,00-0,50 m-mv) vormen formeel aanleiding voor aanvullend nader onderzoek.
- Rondom het sterk verontreinigde meetpunt 09 zijn gehalten aan zink gemeten boven de interventiewaarden voor zink in de monsters 201-1 (0,40-0,80 m-mv) en 203-1 (0,00-0,50 m-mv). De gehalten vormen aanleiding voor aanvullend nader onderzoek.
- Het gehalte aan zink in monster 202-1 (0,20-0,50 m-mv) vormt eveneens aanleiding voor aanvullend onderzoek.
- Gevoelsmatig gaan we er vanuit dat de verontreiniging met zink voornamelijk tegen de openbare weg de interventiewaarde overschrijd.

Geadviseerd wordt, in overleg met het bevoegd gezag sanerende maatregelen te nemen ter plaatse van de aanwezige verontreinigingen met zink en asbest.

Geadviseerd wordt om een BUS-melding (saneringsplan) type immobiel in te dienen bij de omgevingsdienst. Na goedkeuring door het bevoegd gezag kan na het tijdig melden van de startdatum aan de omgevingsdienst en Inspectie SZW, de asbestverontreiniging gesaneerd worden volgens de geldende wet- en regelgeving. De sanering zelf moet worden begeleid door een BRL SIKB 6000, protocol 6001 erkend adviesbureau en alleen een BRL SIKB 7000, protocol 7001 erkende aannemer mag de sanering uitvoeren.

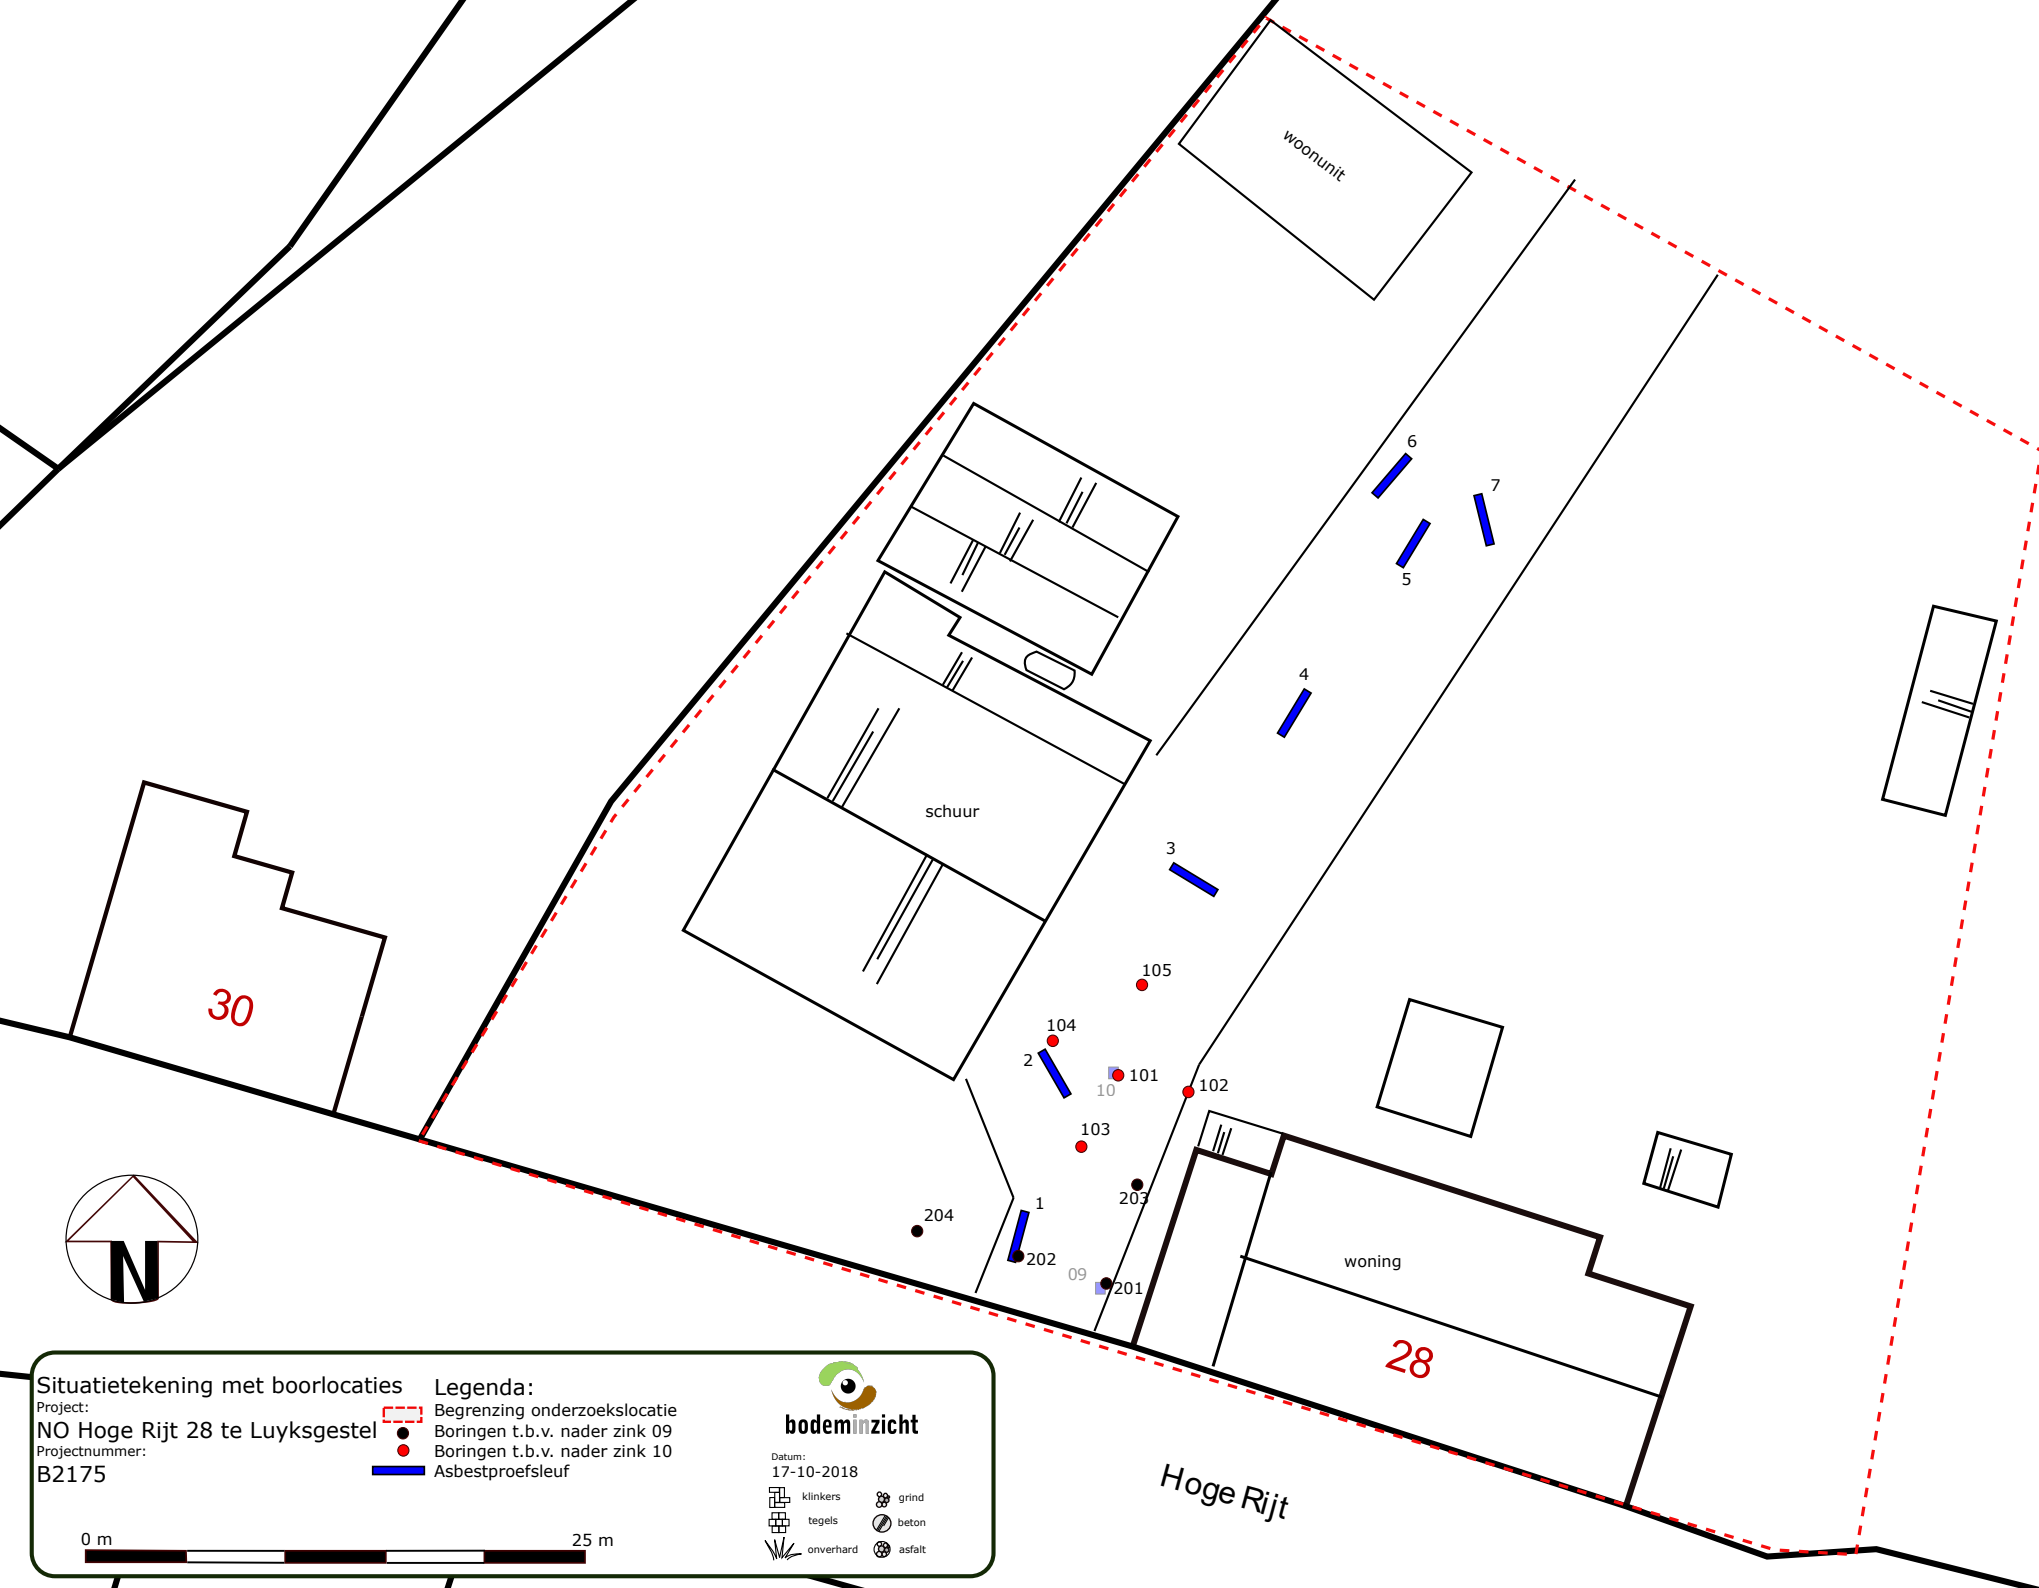
### Situatietekening met boorpunten

- In bijlage 2 is de plaats van de boringen in de situatietekening opgenomen.
- Voor de gedetailleerde bodemprofielbeschrijvingen per proefsleuf/boring wordt verwezen naar bijlage 3.
- In bijlage 6 zijn de veldwerkrapportages opgenomen

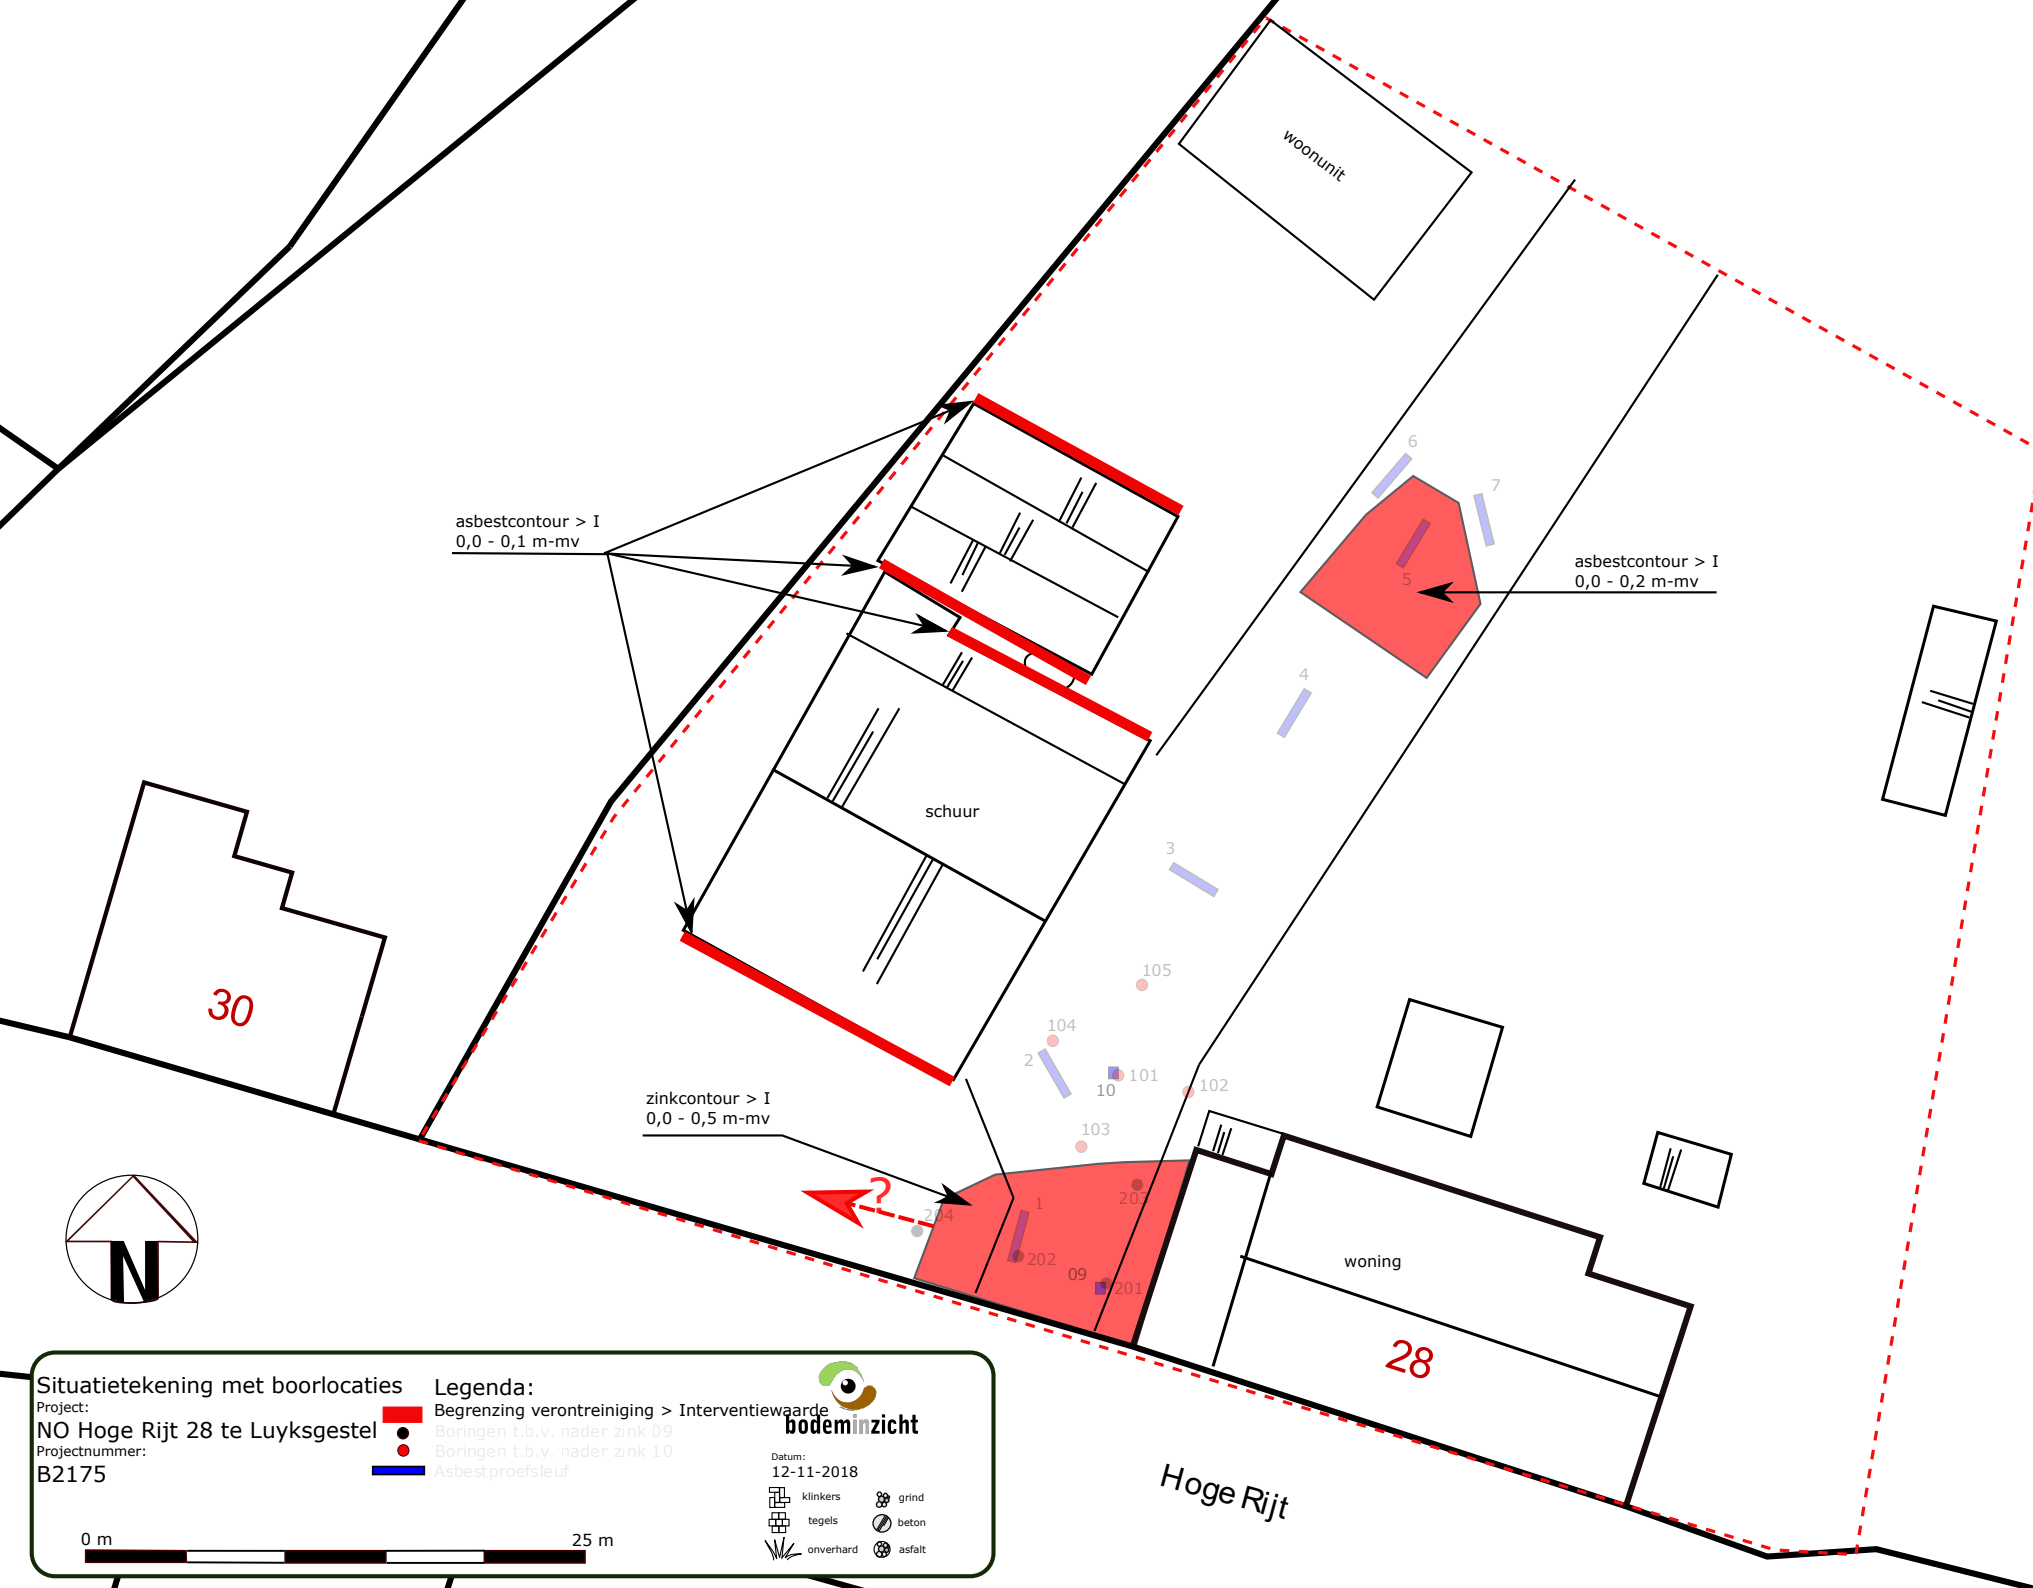
# Situatietekening met boorlocaties

- In bijlage 2 is de plaats van de sleuven in de situatietekening opgenomen.
- Voor de gedetailleerde bodemprofielbeschrijvingen per proefsleuf/boring wordt verwezen naar bijlage 3.
- In bijlage 6 zijn de veldwerkrapportages opgenomen

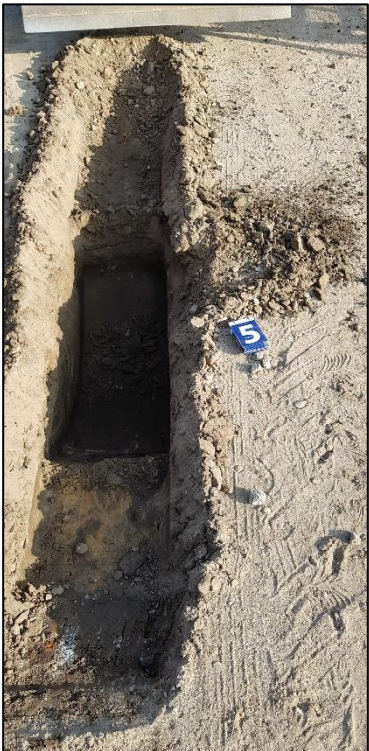
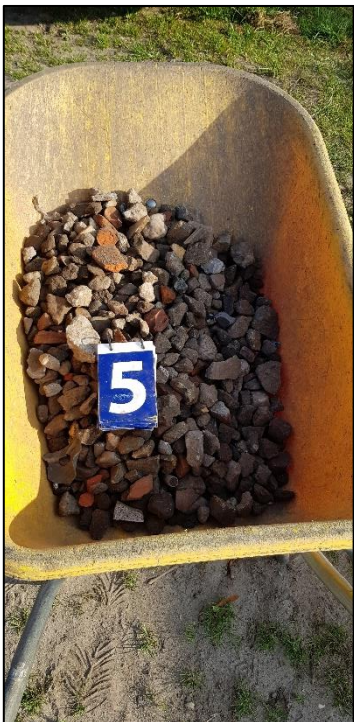
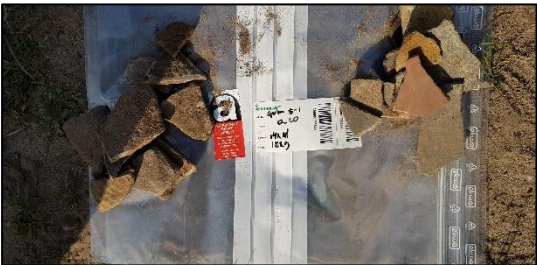
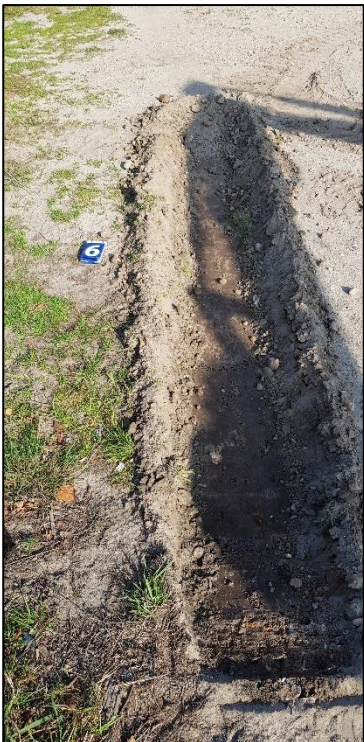
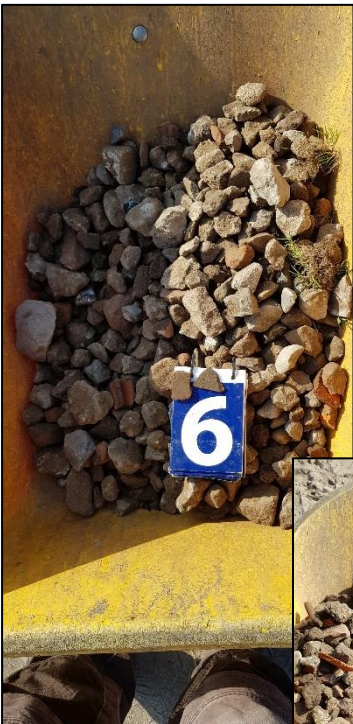
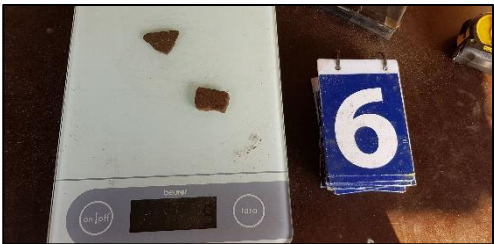
Foto's onderzoekslocatie en inspectiegaten en sleuven

| onderzoek | inspectie-sleuf/bo-ring | Diepte boring (m -mv) | Traject (m -mv) | soort | Waargenomen bijzonderheden |
|---|---|---|---|---|---|
| asbest | 1 | 0,50 | 0,00 - 0,20 | | volledig puin, resten asbest, 80kg>20 mm101 2xgolf 1xvlak 47g |
| | 2 | 0,50 | 0,00 - 0,25 | | volledig puin, resten asbest, 100kg>20 mm101 4xvlak 41g |
| | 4 | 0,60 | 0,00 - 0,30 | | volledig puin, resten asbest, 90kg>20 mm103 3xgolf 97g |
| | 5 | 0,60 | 0,00 - 0,20 | | volledig puin, resten asbest, 40kg>20 mm104 14xvlak 12xgolf 285g |
