# Verkennd (asbest)bodemonderzoek aan de Boshovensestraat ong. te Riethoven

Opdrachtnummer: 14P003582

Verkennend bodemonderzoek conform NEN 5740  
Verkennend asbest bodemonderzoek conform NEN 5707

14P003582-adv-01

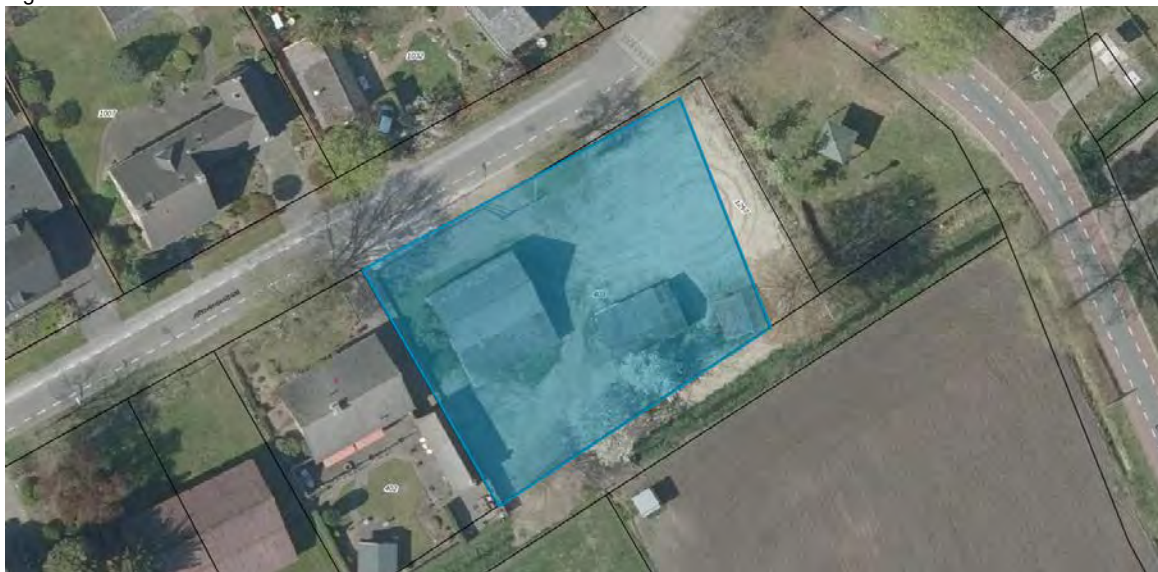
Figuur 1. Kadastrale situatie.

Kadastraal staat het perceel bekend onder (kadastrale) gemeente Riethoven, sectie D, nummer 403.

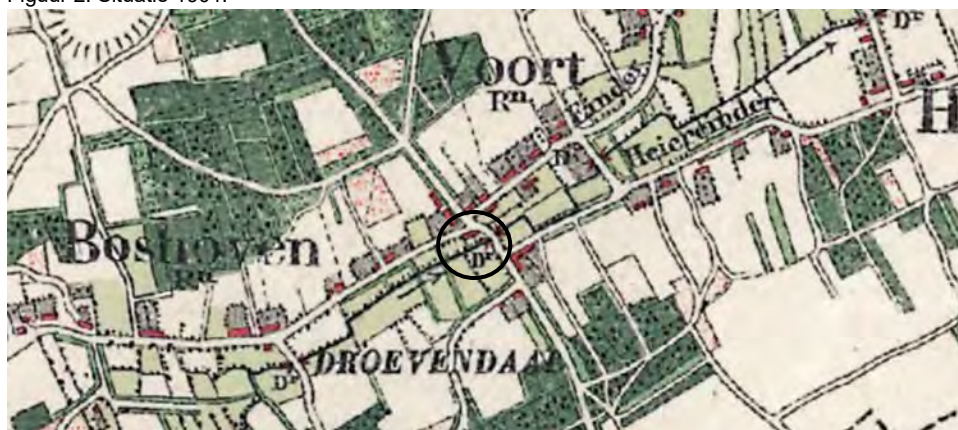
Figuur 2. Situatie 1901.

| Jaartal | Gebruik | Bijzonderheden |
|---|---|---|
| 1901 | Op de locatie is reeds sprake van bebouwing. | - |

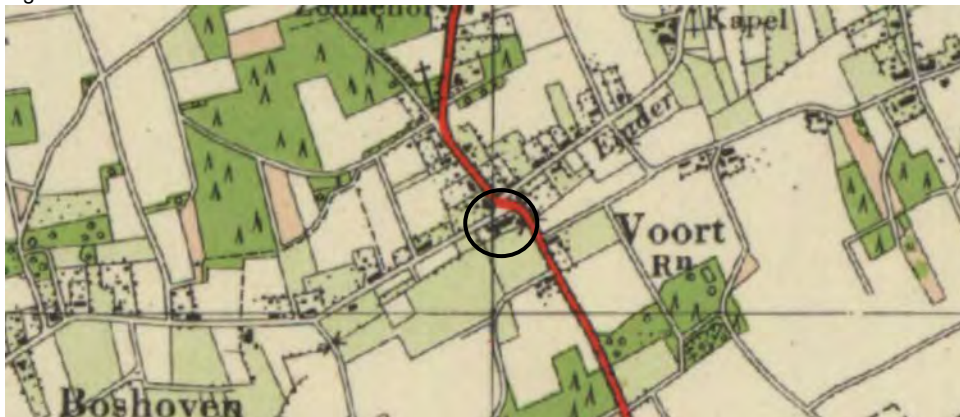
Figuur 3. Situatie 1953.

| Jaartal | Gebruik | Bijzonderheden |
|---|---|---|
| 1953 | De bebouwingssituatie is gewijzigd. | - |

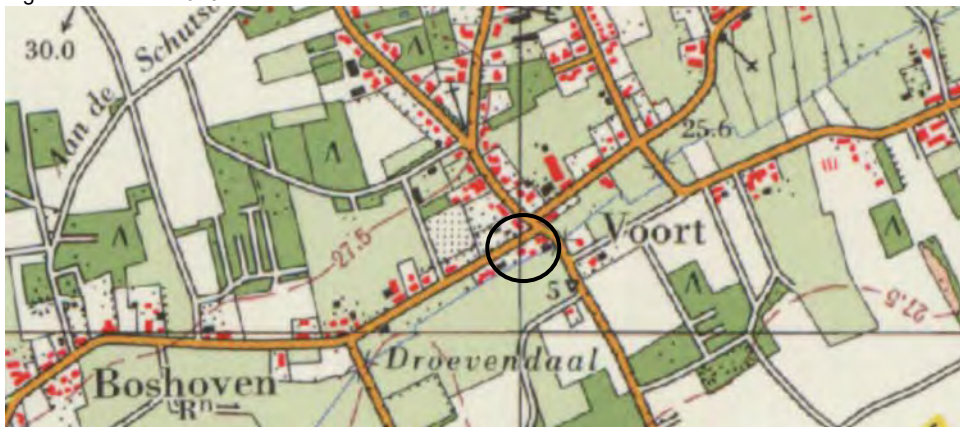
Figuur 4. Situatie 1973.

| Jaartal | Gebruik | Bijzonderheden |
|---|---|---|
| 1973 | De twee gebouwtjes zijn aanwezig. In de opvolgende jaren is de situatie nauwelijks veranderd. | boomgaarden in omgeving, echter niet op onderhavige locatie. |
