# Verkennend bodemonderzoek Dorpsplein 1 te Riethoven

Aeres Milieu Projectnummer : AM21568  
Status rapport : Definitief (versie 1)  
Datum : 13 januari 2022

Opdrachtgever : BRO  
Bosscheweg 107  
5282 WV Boxtel

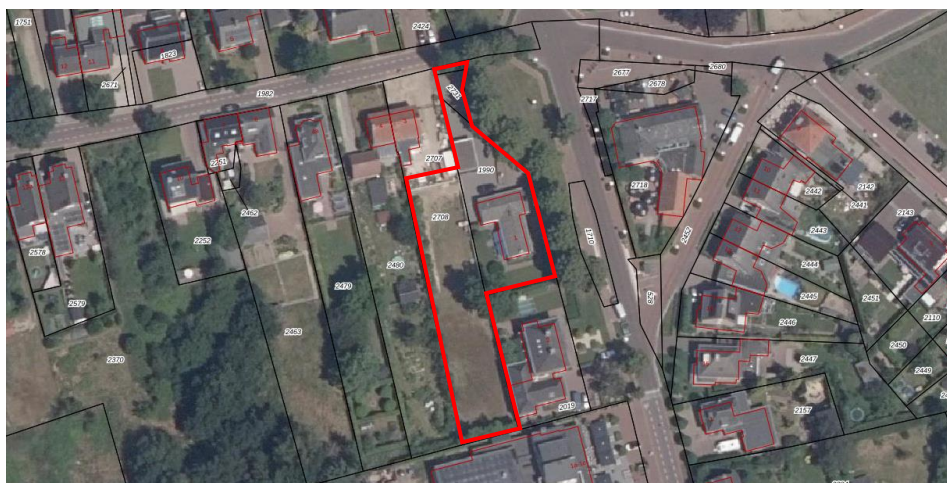
Afbeelding 1: globale begrenzing onderzoekslocatie (Bron luchtfoto: PDOKViewer)

De onderzoekslocatie ligt aan de Dorpsplein 1 te Riethoven. Kadastraal is de locatie bekend als Riethoven, sectie B, nrs. 1990, 2708 en 2731. De coördinaten volgens het R.D. stelsel zijn X = 154.880/Y = 373.68475. Zie bijlage 1 voor een kadastrale kaart. Op onderstaande luchtfoto is de globale begrenzing van de onderzoekslocatie weergegeven.

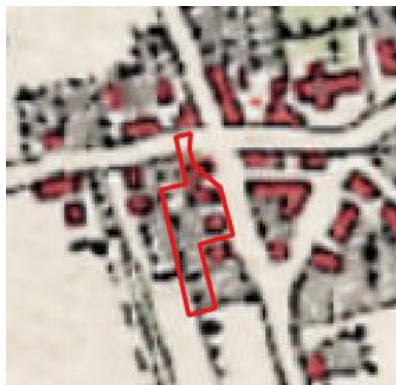
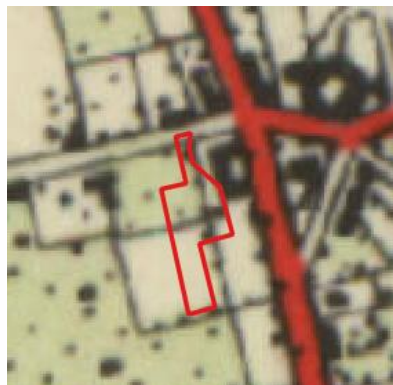
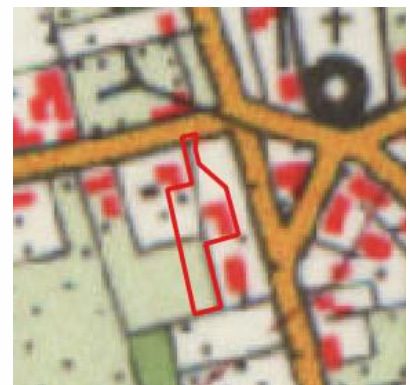
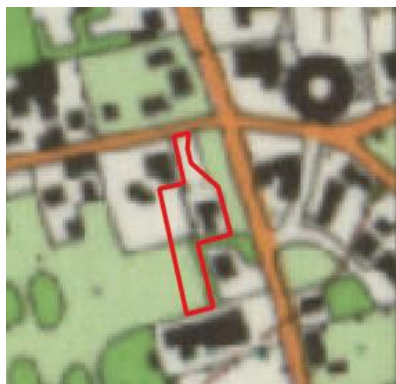
Afbeelding 2: geraadpleegde historische kaarten (Bron kaarten: [topotijdreis.nl](http://topotijdreis.nl))

In het kader van het vooronderzoek is historisch kaartmateriaal bestudeerd. Uit kaartmateriaal van de geraadpleegde historische kaarten is af te leiden dat de onderzoekslocatie reeds in 1901 bebouwd is. Op de kaart uit 1953 is de bebouwing op het noordelijk deel van de onderzoekslocatie niet meer aanwezig. Vanaf circa 1973 zijn duidelijk de contouren van het huidige woonhuis zichtbaar. De situatie op de kaarten 2011-2019 geven de huidige situatie weer.

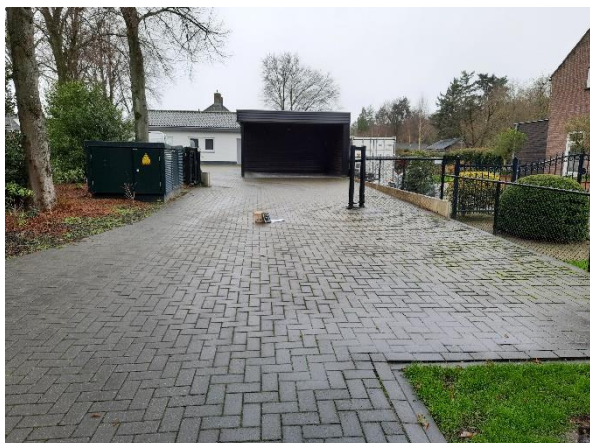
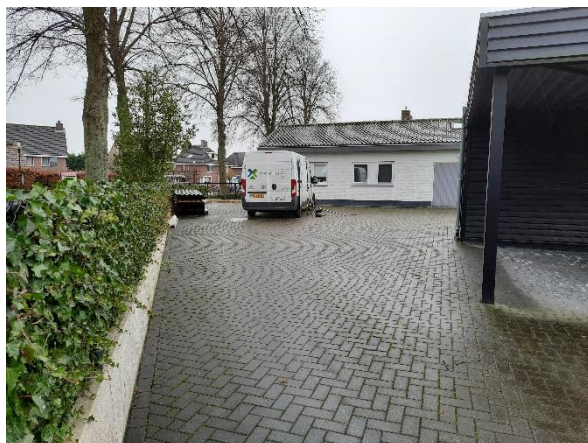
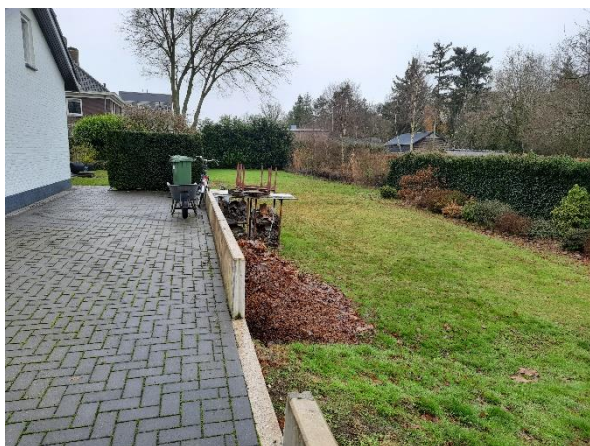
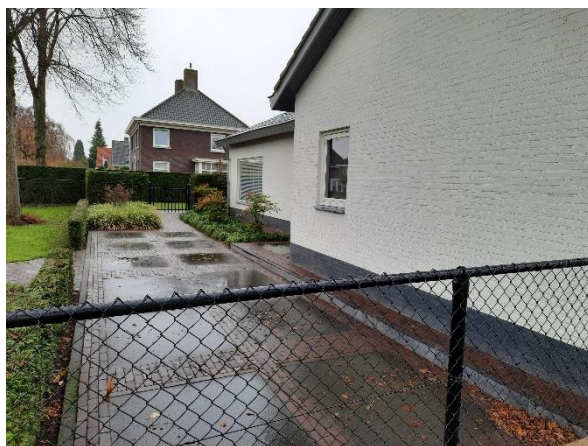
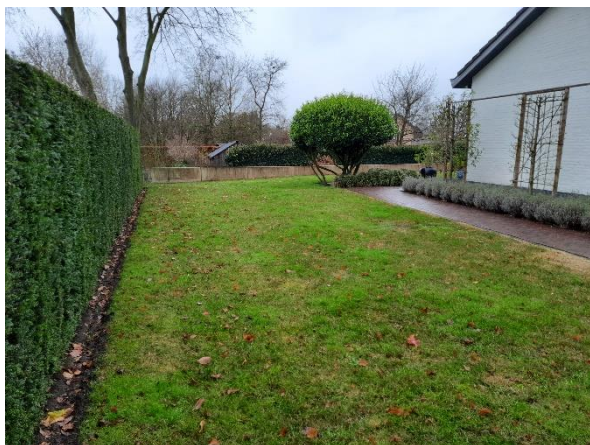
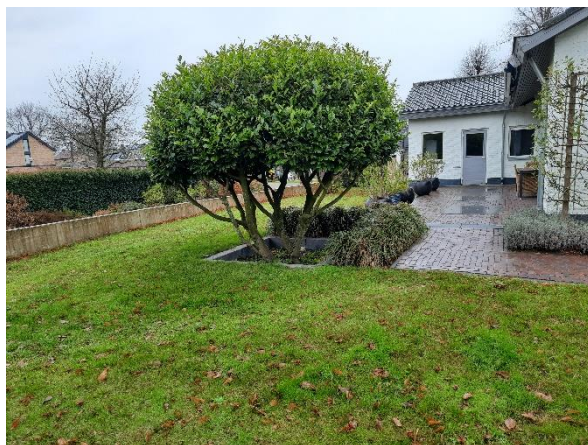
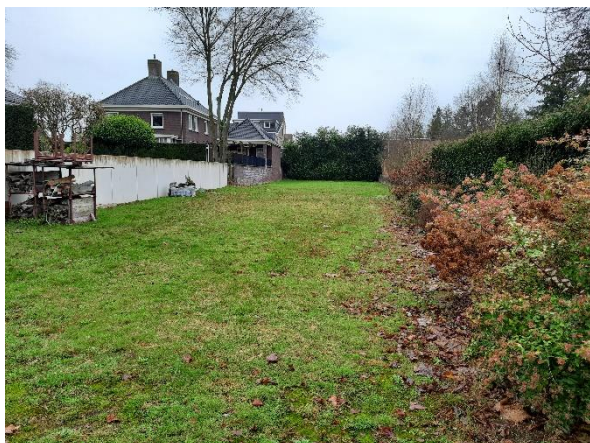
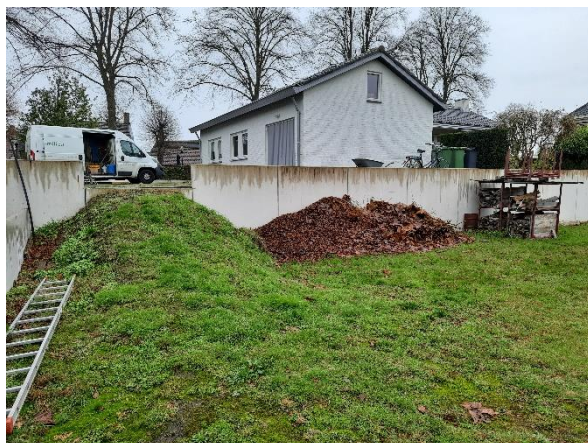
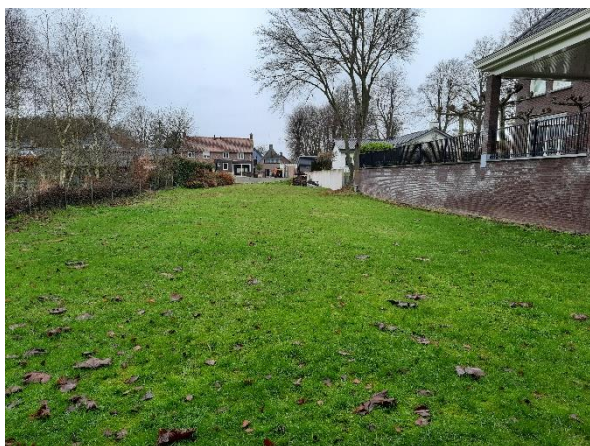
Foto's onderzoekslocatie

Op de onderzoekslocatie staat een woning gelegen aan het Dorpsplein 1. Vanaf de Gildestraat is het huis via een beklinterde oprit bereikbaar. Rondom het huis is een beklinterd of betegeld pad met eventueel een grasstrook aanwezig. Bij het zuidelijk deel van het terrein is een muur aanwezig. Dit deel van het terrein is circa 1 tot 1,5 meter lager gelegen, het betreft een grasveld.

Er zijn geen waarnemingen gedaan die wijzen op de aanwezigheid van bodemverontreinigingen of bronnen van verontreinigingen. Een fotoreportage van de onderzoekslocatie is opgenomen in bijlage 2.
