**Cultuurhistorische verkenning: Hutten 2, Bergeijk** 05-05-2014

# Cultuurhistorische verkenning: Hutten 2, Bergeijk 05-05-2014

Object: Boerderij Fam. Spruit, Hutten 2, Bergeijk  
Eigendom: Dhr. C.A.J. Spruit / Mevr. M.T. van Inzen  
Gebruik: Dhr. C.A.J. Spruit / Mevr. M.T. van Inzen  
Adres: Hutten 2  
5571 VG Bergeijk

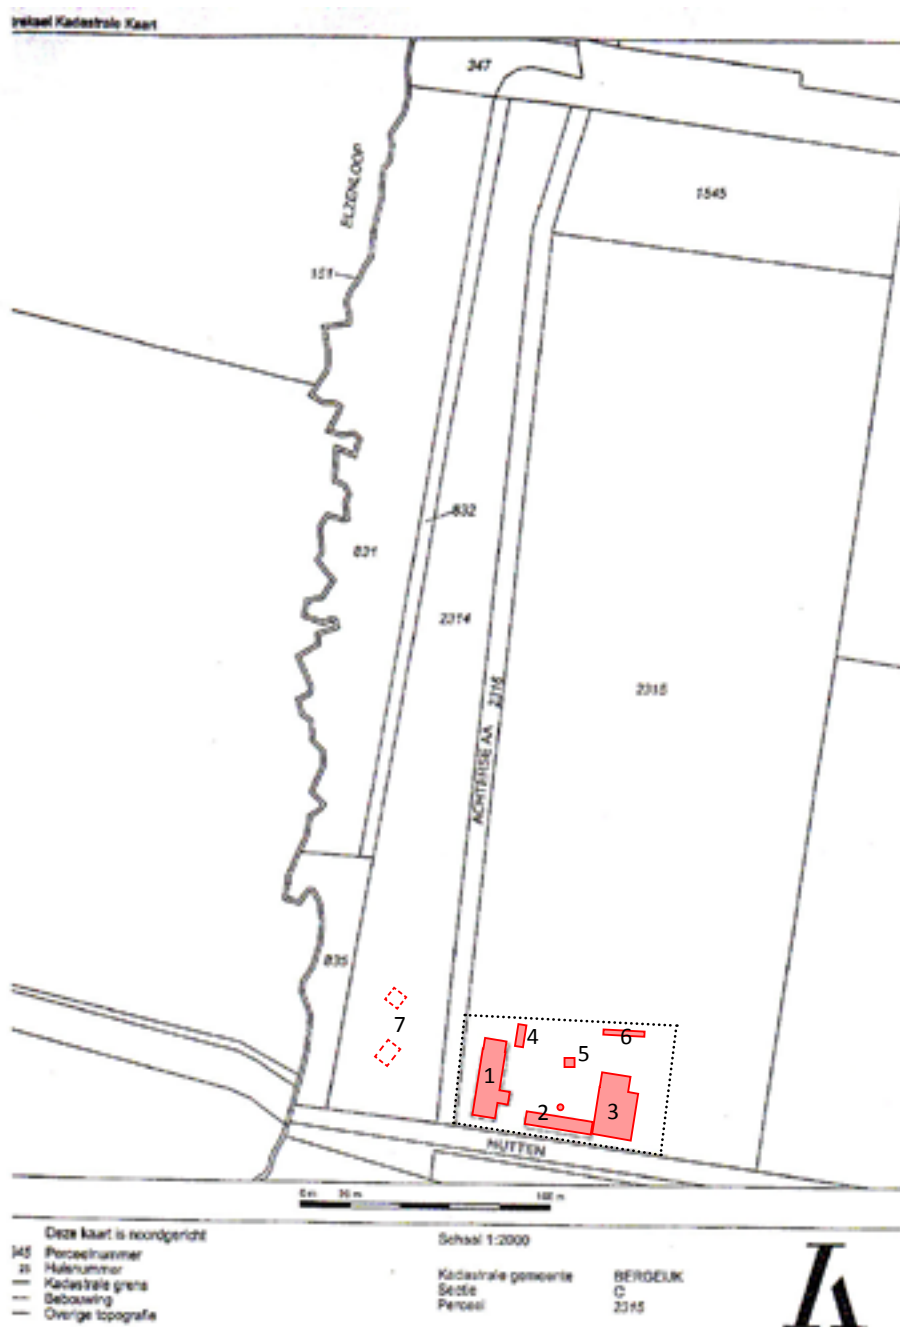
03. Uittreksel Kadastrale Kaart. In rood zijn de verschillende gebouwen ingetekend. De gestippelde lijn geeft het huidige vlak met de woonbestemming weer.

1. boerderij: woonhuis, stal en schuur
2. oude huis met waterput
3. hooischuur / veestalling
4. kippenhok
5. schuurtje
6. bijenstal
7. hokken (maken nu geen deel meer uit van eigendom)

Voor de overzichtelijkheid wordt in dit document het terrein als geheel en daarna als afzonderlijke gebouwen beschreven en gewaardeerd. De opeenvolging van de afzonderlijke gebouwen wordt vervolgens in alle hoofdstukken aangehouden. Op afbeelding 03 en 04 zijn de gebouwen met een naam en gebouwnummer aangeduid.

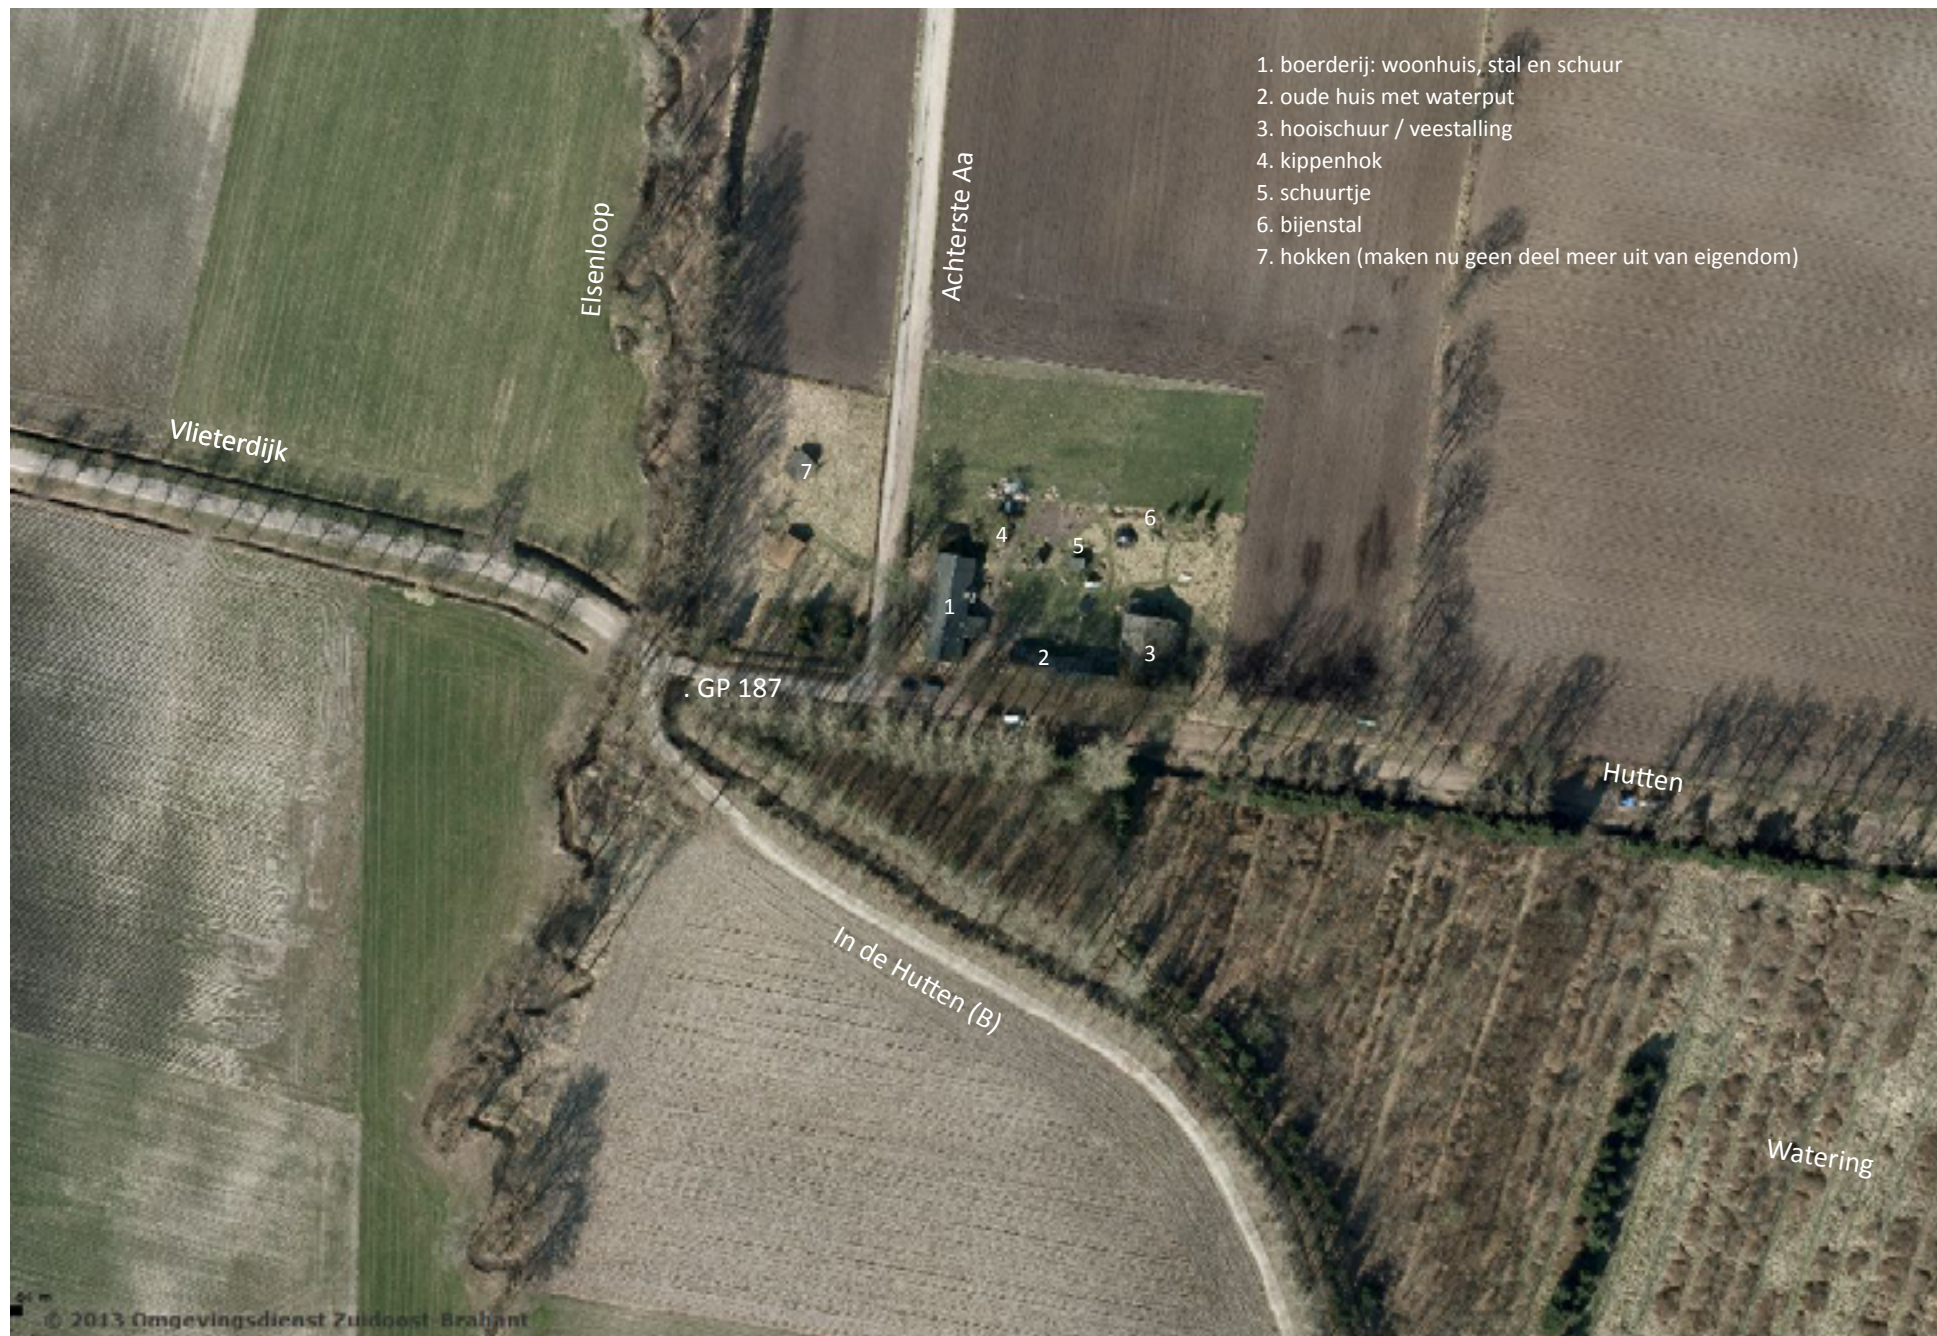
04. Luchtfoto. In rood zijn de verschillende gebouwen ingetekend. ODZOB 2013.

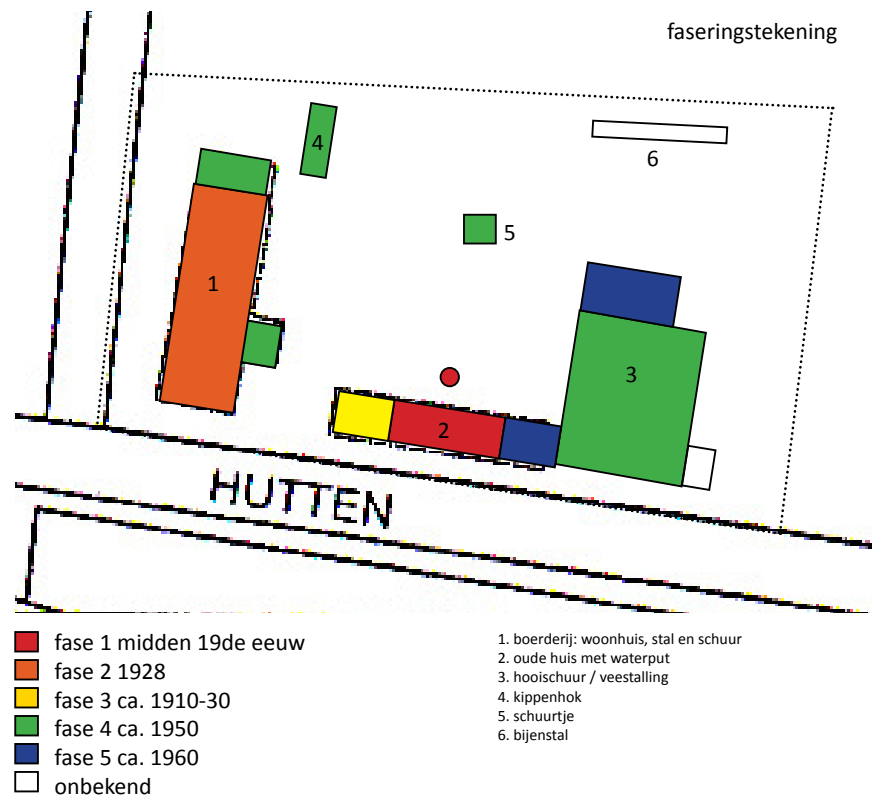
05. Faseringstekening. JvL 2014.

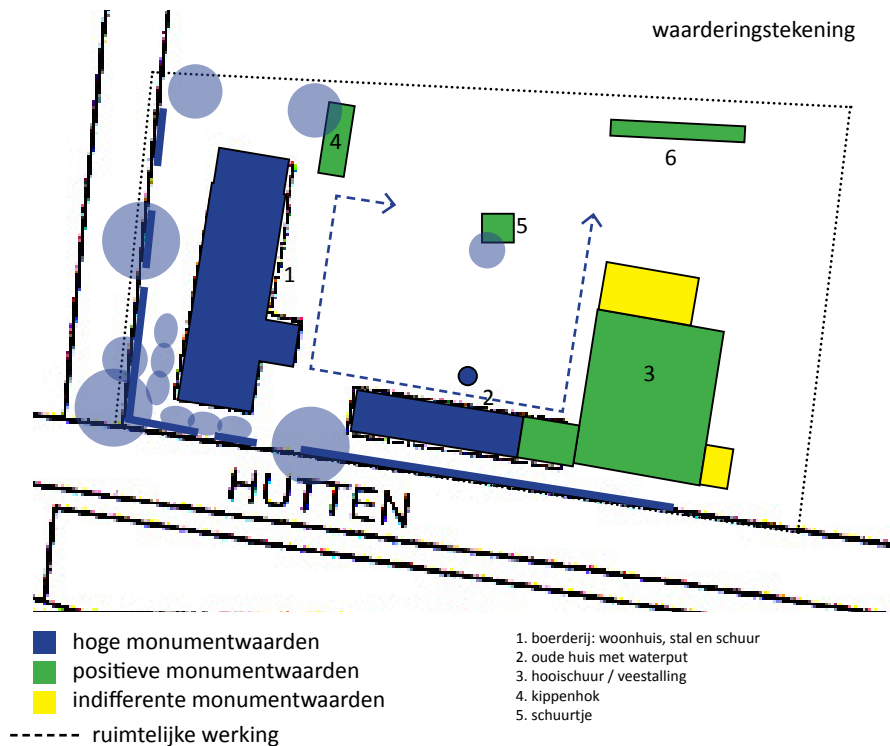
07. Waarderingstekening. JvL 2014.

Bijbehorend aan de tekstuele waardestelling is een representatietekening in dit rapport opgenomen (afb. 7). Deze tekening biedt een inzichtelijk handvat om de tekstuele waardestelling te begrijpen maar kan nimmer los van de tekstuele waardestelling geïnterpreteerd worden.

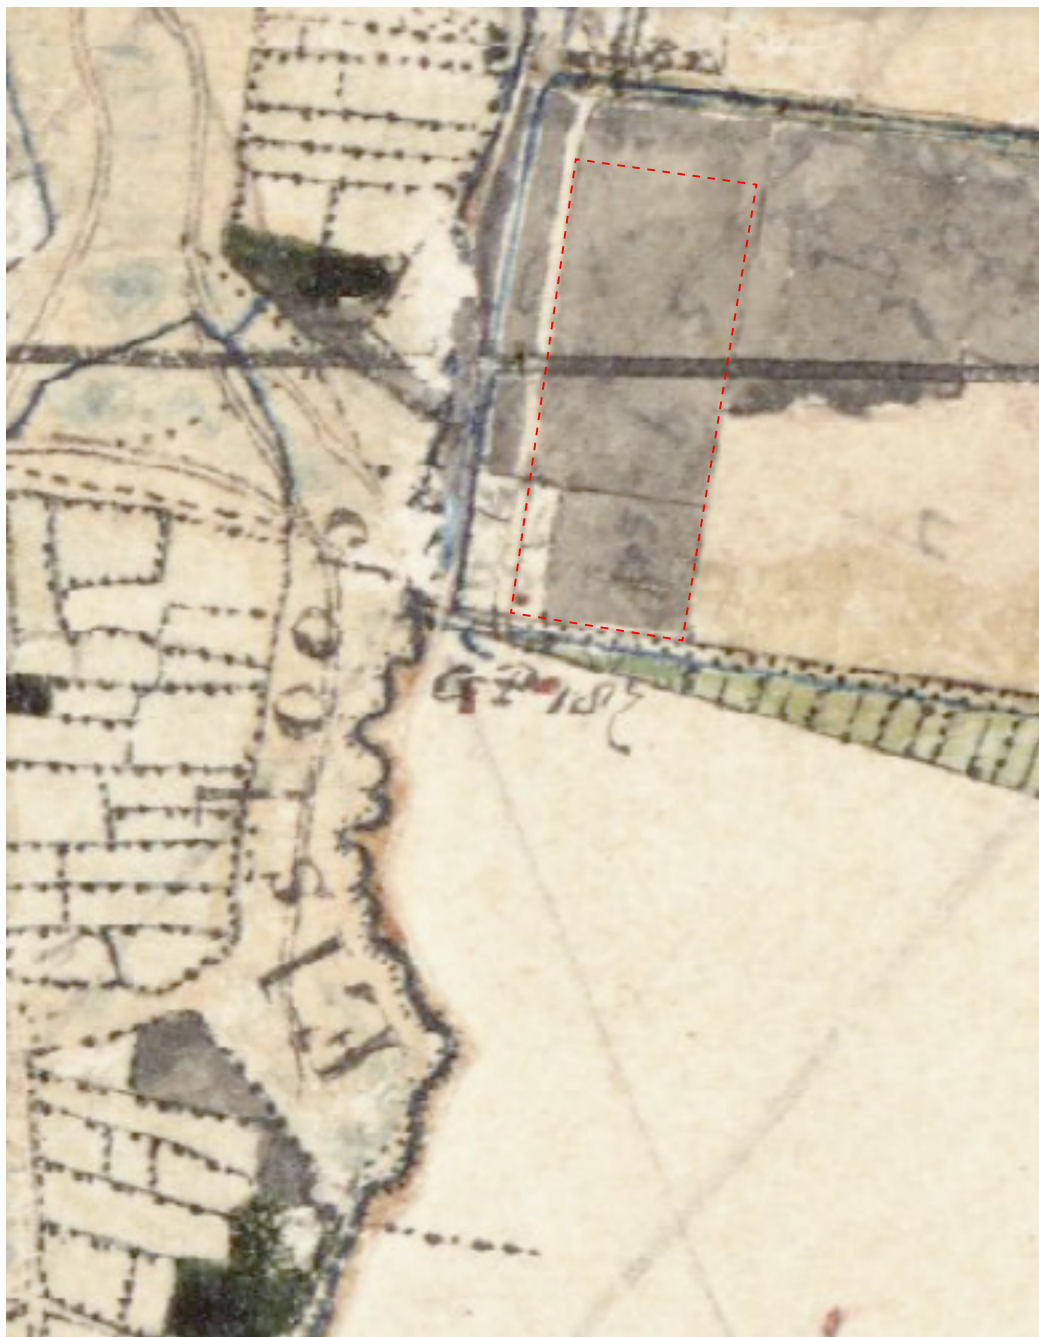
08. Militaire Veldminuut. In rood het huidige perceel C 2315, 1847 J. Schuurman

Op het minuutplan (sectie C blad 4) van de 'Pelter Heggen', en op andere Militaire kaarten (1850) staat de nieuwe grens ingetekend en staat genoteerd dat de stukken gemeentelijke heidegrond... *Ingevolge art. 11. van 't Traktaat van den 5 nov. 1842 aan Lommel (Belgiën) overgegaan.* Op het verzamelplan lijken de deelplannen respectievelijk weggesneden en bijgeplakt. Op het bijgeplakte stuk is de infrastructuur en een tweetal huizen ingetekend (bijlage 4). Op de kaart van Pieck uit 1840 is de heide met zijn oude wegenstructuur nog onveranderd aanwezig (afb. 15b). De Militaire Veldminuut uit 1847 (J. Schuurman) laat aansluitend op het verzamelplan een gedetailleerder beeld zien van de situatie (afb. 08).<sup>3</sup>

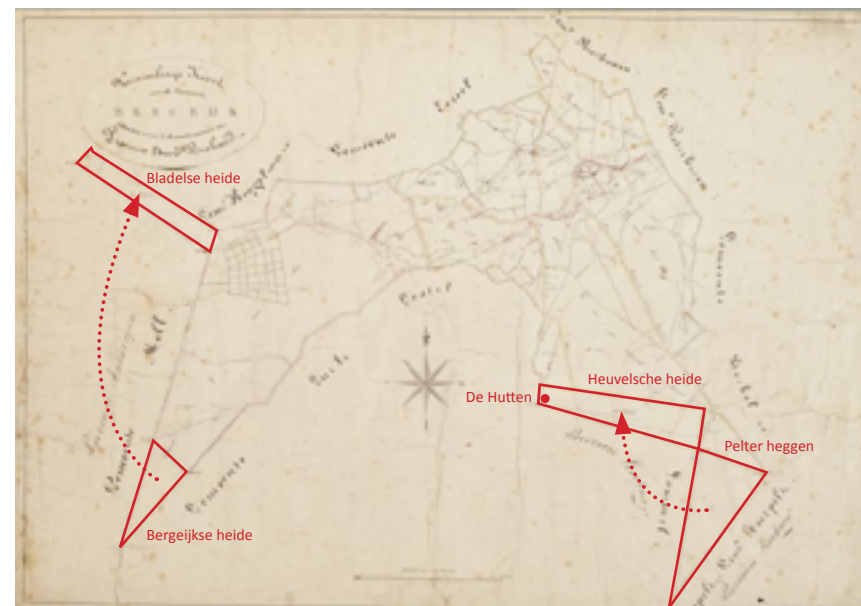
09. Kadastraal verzamelplan ca. 1832. In rood de in 1842 geruilde gronden. WatWasWaar

Volgens het verzamelplan, behorende bij de minuutplannen die tussen 1811 en 1832 zijn vervaardigd (afb. 9-10), zou het huidige gebied op blad 5 van sectie C beschreven moeten zijn. Op het (na 1842 aangevulde) verzamelplan is de infrastructuur en een tweetal woningen te zien (bijlage 4)<sup>1</sup>. Een daarvan is nu nog in de huidige bebouwing herkenbaar, van de tweede woning zijn naar eigen waarneming de fundamenten nog in de huidige bosstrook aan de overzijde van de weg aanwezig.

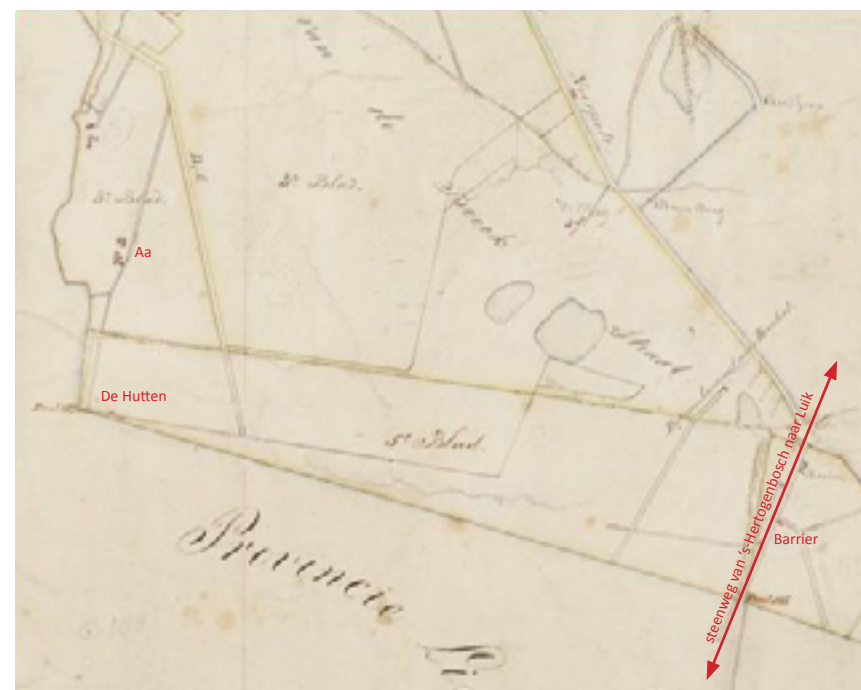
10. Detail van kadastraal verzamelplan ca. 1832. WatWasWaar

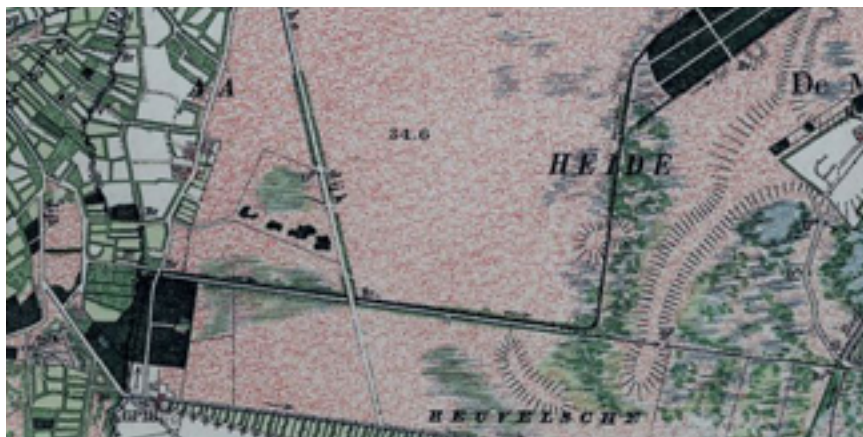
12. Topografische militaire kaart 1902. WatWasWaar

Hoewel op die kaart de situatie aan de Belgische kant niet is weergegeven is het duidelijk dat de spie aan de zuidkant van de Heuvelsche heideweg behoort tot de 'Watering', een ingenieus bevoeiingssysteem van op de genivelleerde heide aangelegde vloeibeemden (afb. 12-13). Door het systeem waarbij water verspreidt en weer opgevangen werd zorgde de achterblijvende laag mineraalrijk slib dat de bodem geleidelijk verrijkte (afb. 14). Deze cultuuringreep met kalkrijk Maaswater uit het Maas-Scheldekanaal veranderde de bodem waardoor uiteindelijk een zeer interessante flora en voedselrijk hooiland ontstond. Ook de Nederlandse zeide van de Watering genoot van het systeem. Op de Topografische kaart van 1902 is bij het ingetekende gebouwtje de afkorting 'Sl' leesbaar wat kan duiden op de aanwezigheid van een sluis (afb. 12).

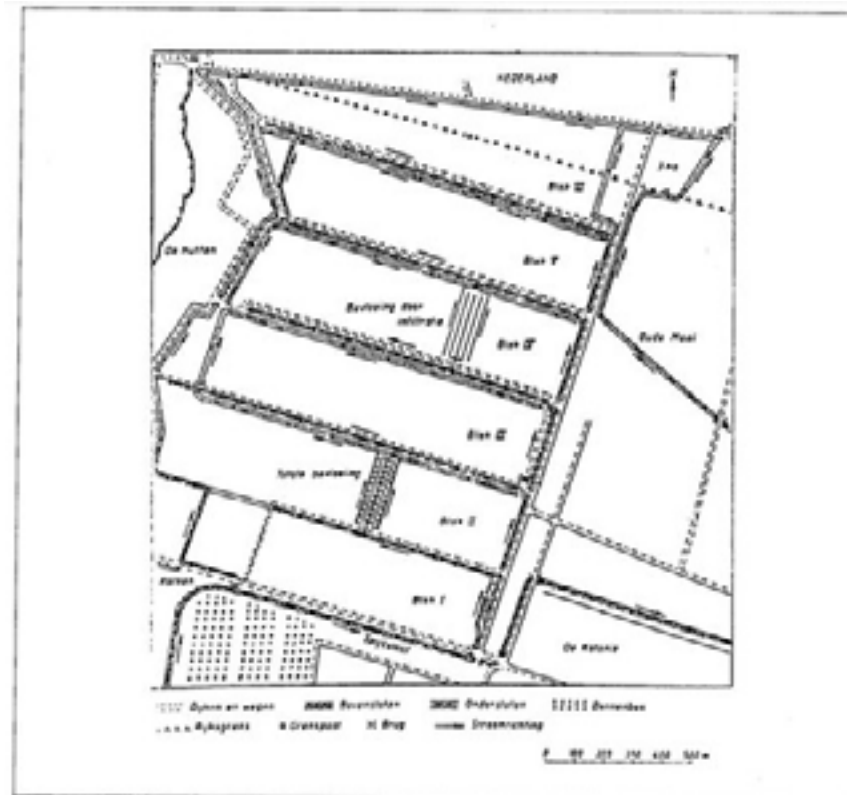
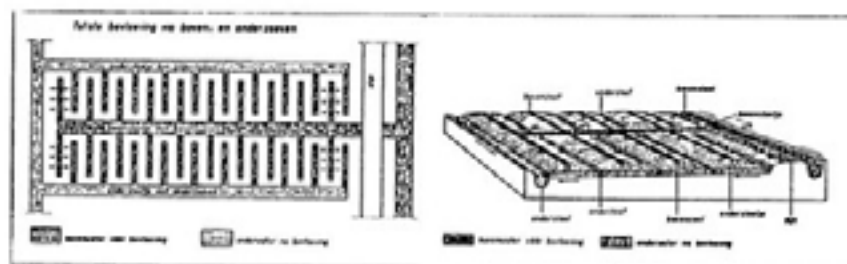
14. Schets van bevoeiingssysteem van de Watering te Lommel.

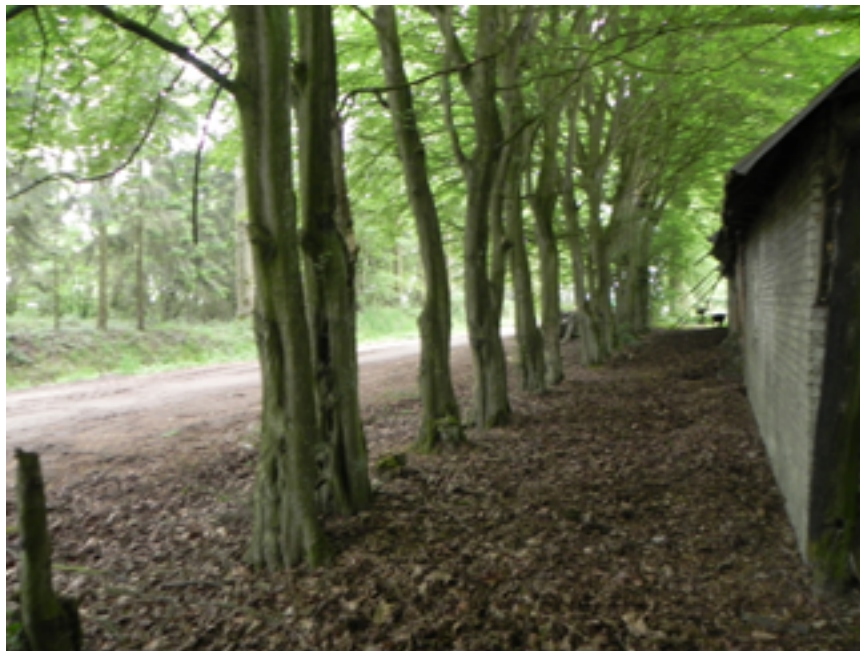
19. Oude haag tussen de straat en de voorzijde van de oude boerderij (2). JvL 2014

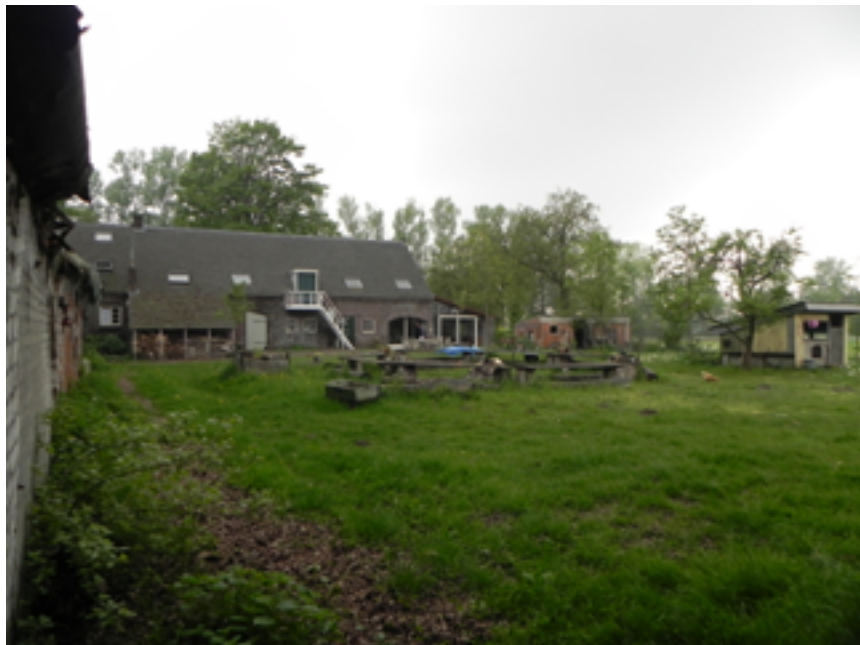
20. Zicht op het erf gezien richting de boerderij (1). JvL 2014

De oudere bebouwing (gebouw 2) rechts van het hoofdgebouw is evenwijdig gelegen aan de Hutten (voormalige 'Heuvelsche heideweg'). De scheiding met de weg wordt gevormd door een oude haag die tot een flinke bomenrij geworden is en de oude gevels grotendeels aan het zicht onttrekt (afb. 19). Deze bomenrij vormt vanuit het perceel gezien een mooi decor voor de aaneengesloten bebouwing (afb. 30). Aan de oostzijde van oude woning staat de halfopen veld- of hooischuur. De hoge schuur is met de nok haaks op de weg gelegen en opent zich naar het erf toe en loopt laag af naar het open landschap. De gebouwen hebben een voor de streek zeldzame aaneengesloten bebouwingsstructuur die bijna de ruimtelijke kenmerken vertoont van een gesloten hoeve. Aan de open noordelijke zijde van het erf zorgen kleine bijgebouwen (kippenhok, schuurtje en bijenstal) samen met fruitbomen een aangename coulissewerking richting het landschap (afb. 20).

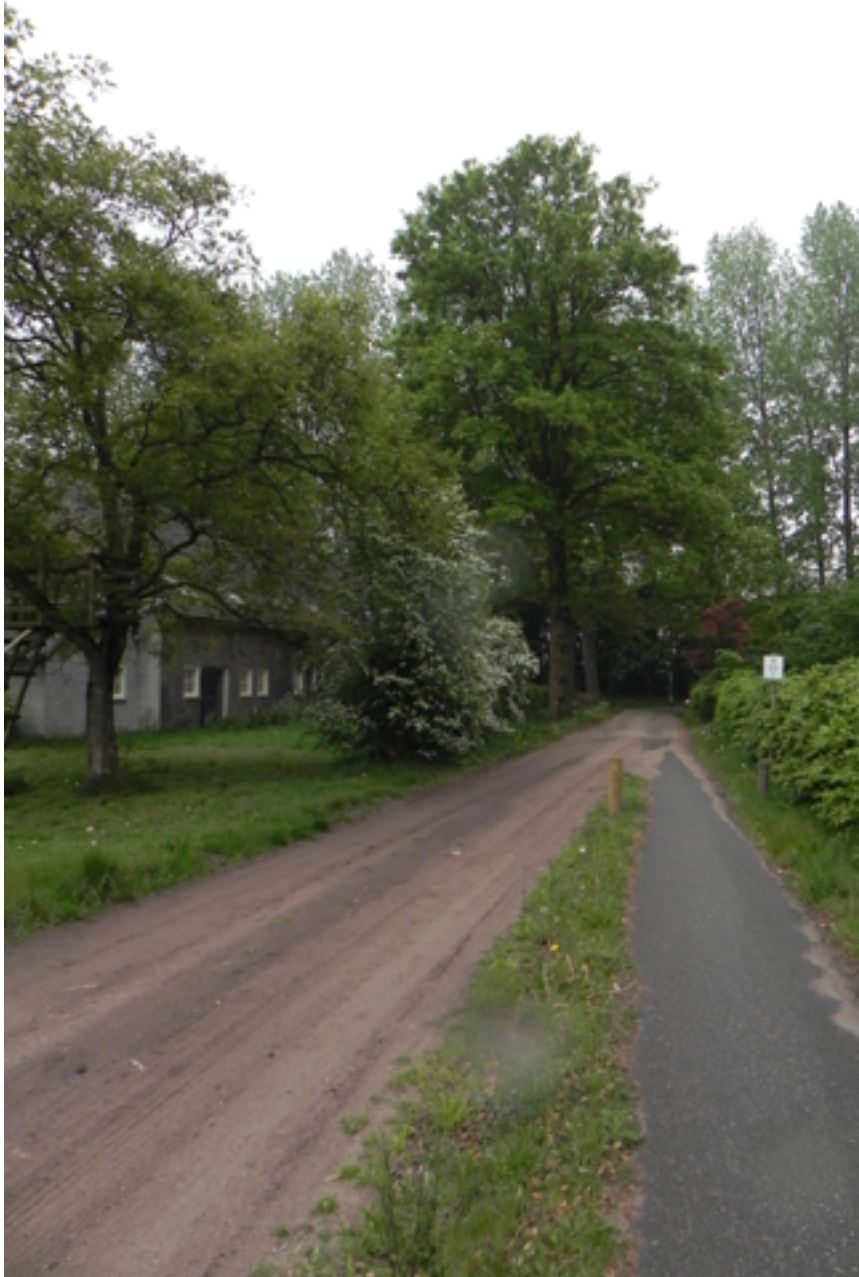
21. De boerderij aan de zijde van de Achterste Aa met resp. notenboom en hagen met linden. JvL 2014

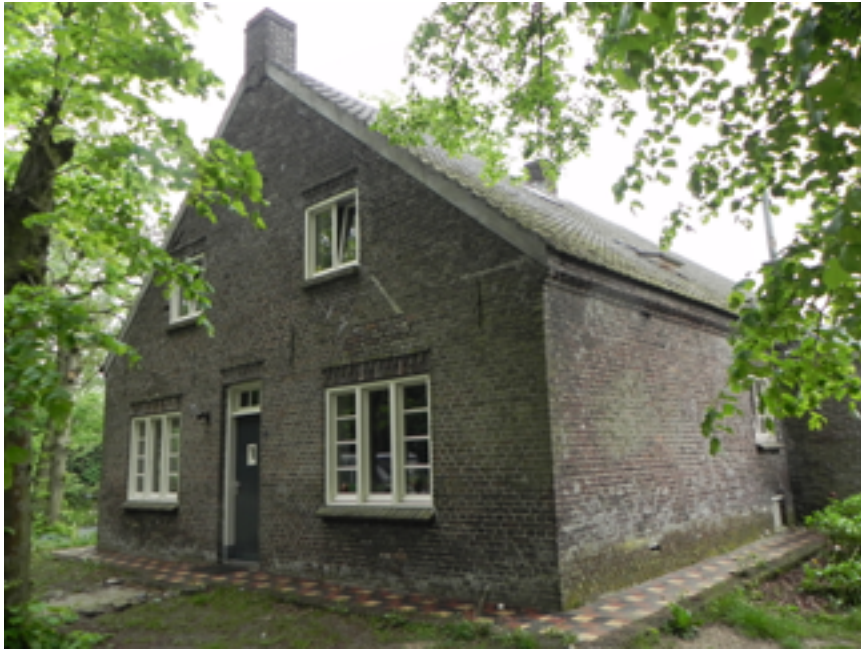
22. Boerderij (1) voorzijde (zuid). JvL 2014

De voordeur met drievoudig bovenlicht is centraal in de voorgevel geplaatst en wordt geflankeerd door twee vensters met driedeling (afb. 22). De buitenste ramen zijn zogenaamde laddervensters. Op oude foto's is te zien dat ook het middelste raam die uitvoering gekend heeft en dat de vensters voorzien waren van paneelluiken (bijlage 5). De bovenverdieping heeft twee vensters met tweedeling. Aan de bovenzijde sluit een iets uitgemetselde schoorsteen de gevel af.

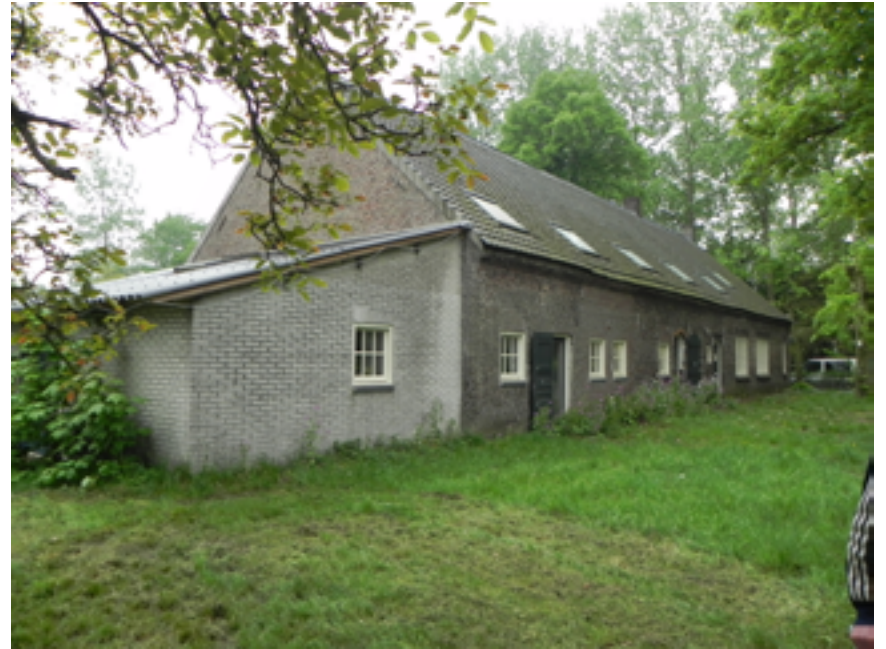
24. Boerderij (1) linker zijkant (west). JvL 2014

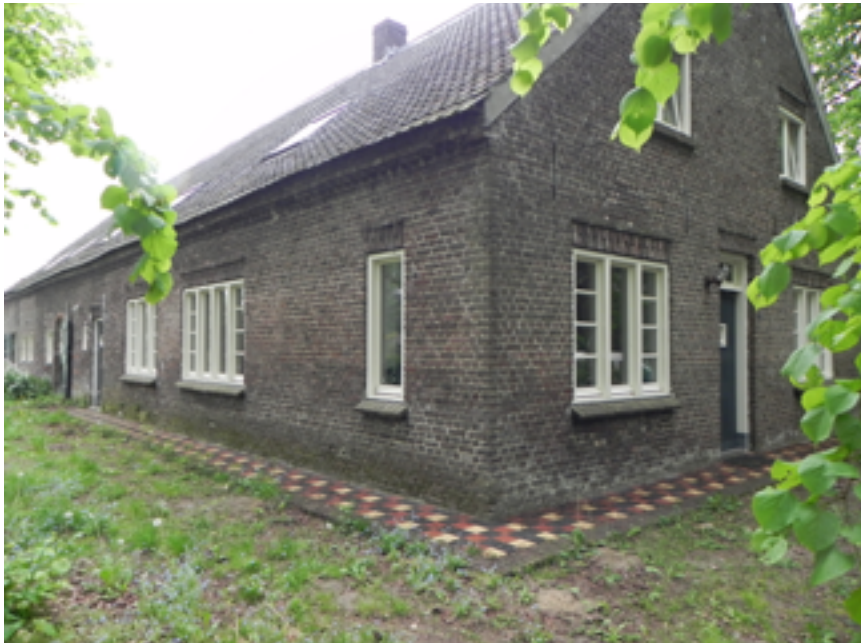
23. Boerderij (1) linker zijkant en voorzijde (zuidwest). JvL 2014

In de westgevel, is door de 3 meervoudige vensters van hetzelfde type het woonhuisgedeelte herkenbaar (afb. 23). Links daarvan is v.r.n.l. door een toegangsdeur, toiletvenster, enkele staldeur, stalraam (hout met roedeverdeling) de voormalige stal afleesbaar. Enkel de toegangsdeur is een originele opening. De overige zijn later ingebracht. De voormalige deeldeuren zijn door metselwerk gedicht, waarin twee stalvensters zijn opgenomen. In de ooit gesloten muur na de voormalige deeldeuren zijn een eveneens later ingebrachte staldeur en stalraam aanwezig.

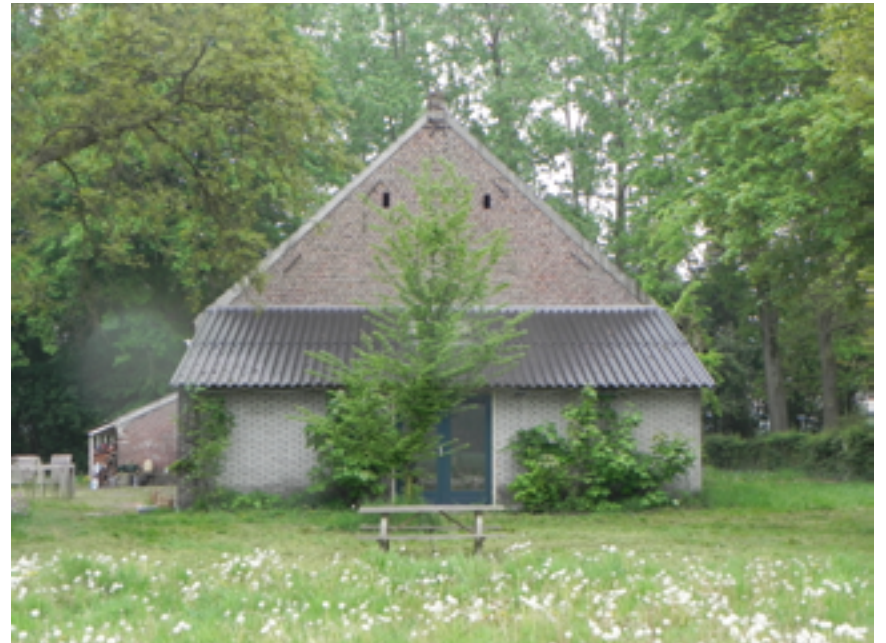
25. Boerderij (1) achterzijde (noord). JvL 2014

De aanbouw aan de achterzijde heeft een stalvenster aan de straatzijde en openslaande tuindeuren aan de lage achterzijde (afb. 25). Aan de erfzijde is de aanbouw voorzien van een hergebruikte schuifpui. Boven de aanbouw is de topgevel te zien. Deze bakstenen wand is op een fraaie manier ook in het interieur zichtbaar. Een oud gietijzeren stalraam (fabrikaat: Dru, Ulft) geeft een beeld van de vroegere gevelopeningen van de boerderij. Op de verdieping zijn in de buitenmuur twee kleine openingen opgenomen. In top is als afsluiting een bakstenen tenant gemetseld.

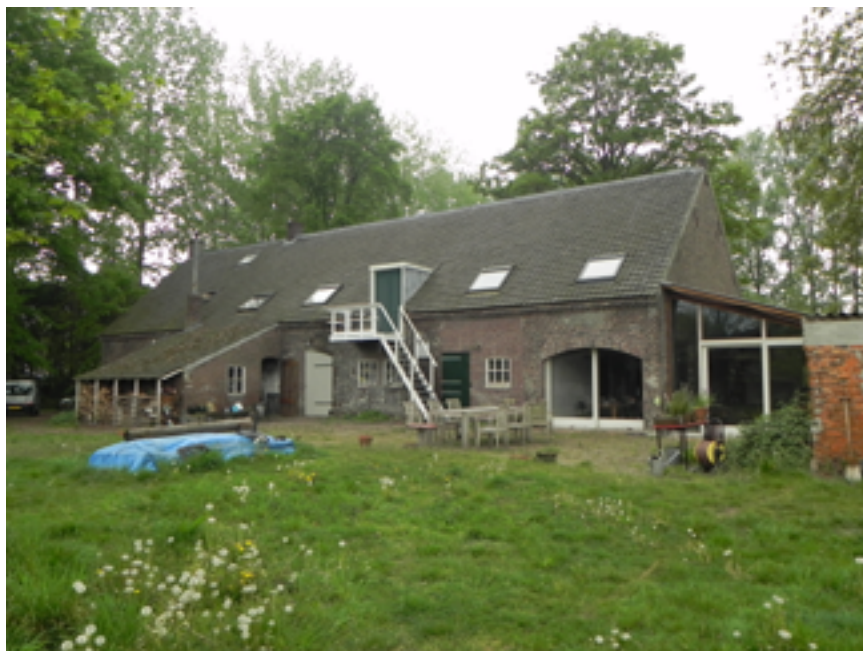
26. Boerderij (1) rechter zijkant (oost). JvL 2014

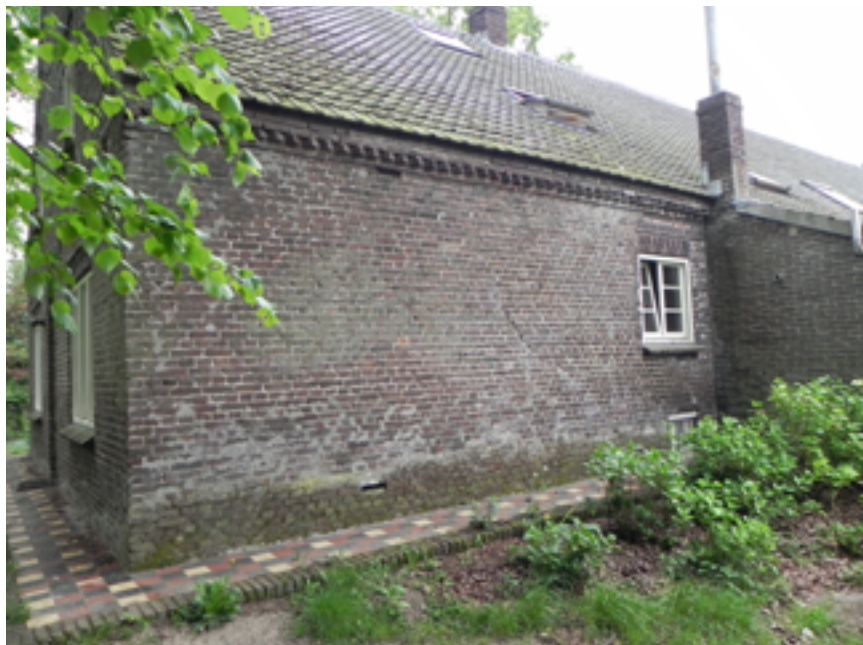
27. Boerderij (1) rechter zijkant (oost). JvL 2014

De oostgevel aan de erfzijde is ter plaatse van de voormalige stal en schuur voorzien van v.r.n.l. een secundair aangebrachte staldeuropening onder segmentboog (recent voorzien van schuifpui), dichtgezette deeldeuren waarin een staldeur en zesruits betonnen stalvenster (afb. 26). Achter de recent aangebrachte houten trap zijn in de gevel eveneens twee betonnen zesruits stalvensters aangebracht. Links daarnaast is een oorspronkelijke dubbele staldeur aanwezig die aan de linker zijde is dichtgemetseld. Links van de aanbouw is aan de woonhuiszijde een opkamervenster en getralied kelderlicht opgenomen (afb. 27).

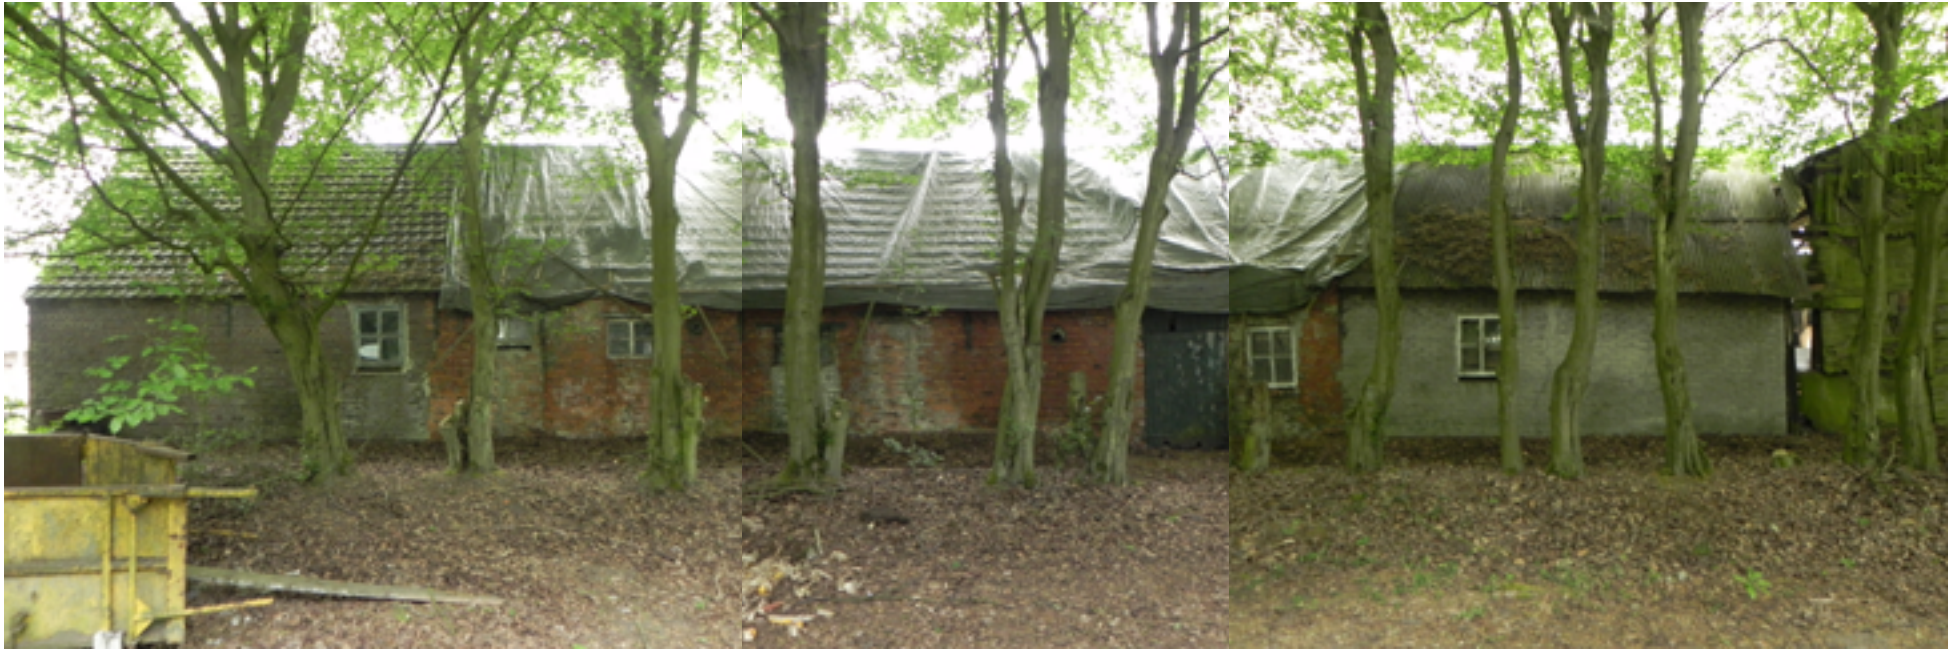
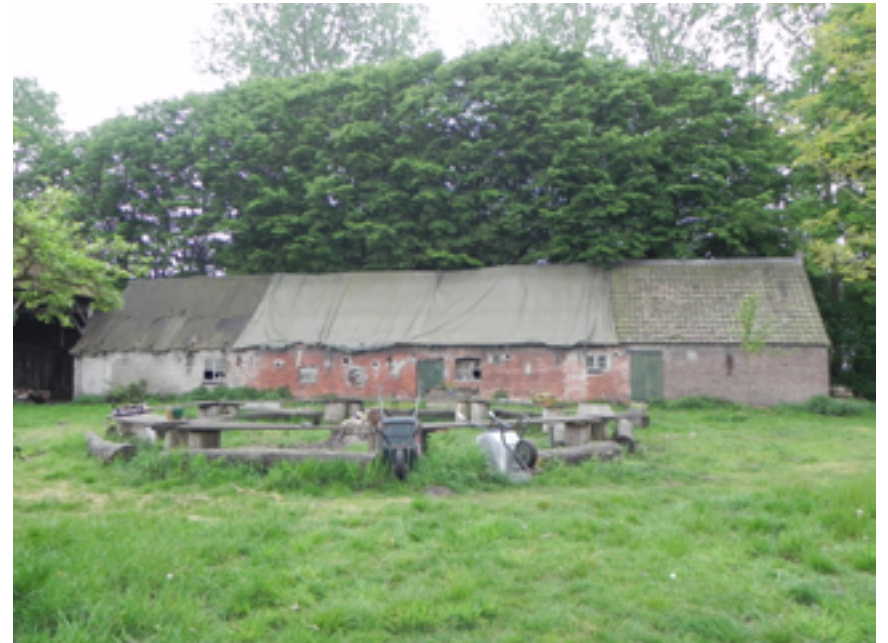
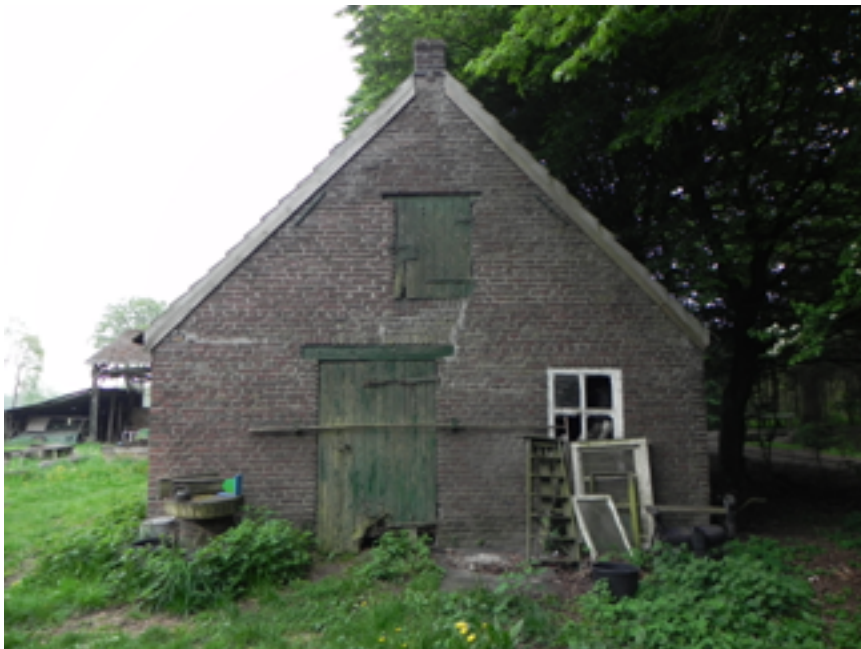
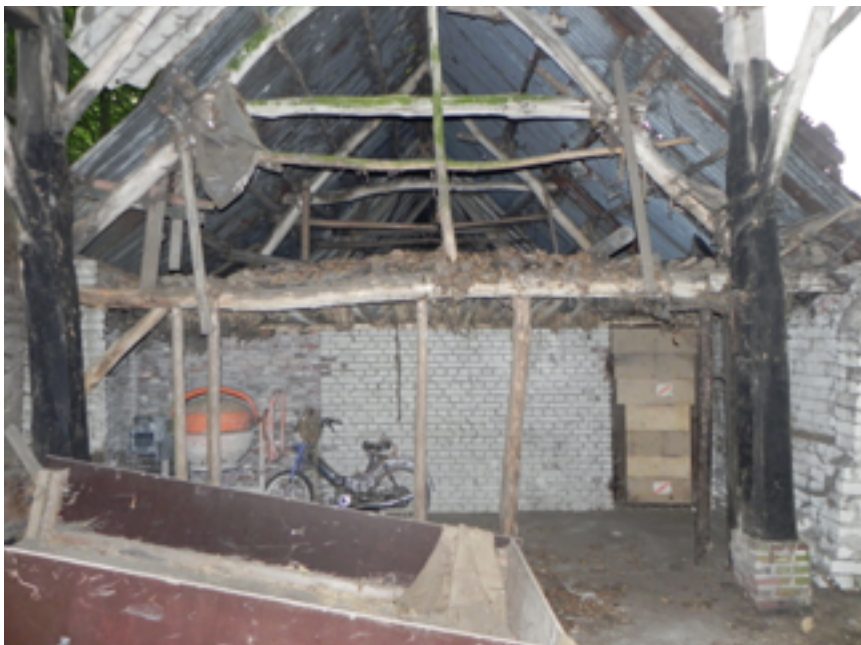
28. Oude huis (2) voorzijde (zuid) met aan de rechterkant de hooischuur. JvL 2014

29. Oude huis (2) dichtgezet woonhuisvenster in voorgevel. JvL 2014

30. Oude huis (2) achterzijde (noord). JvL 2014

31. Oude huis (2) linker zijkant (west). JvL 2014

32. Oude huis (2) rechter zijkant (oost). JvL 2014

Het tweede gebouw is een smal eenlaags volume onder zadeldak (afb. 28-32). De positie van de dakconstructie, gordingkap met slanke naaldhouten schaarspanten met genagelde trekbalken, zijn door verschillende muurankers in de buitenmuren herkenbaar. In het volume zijn door de verschillende bakstenen en metselwijzen achtereenvolgens drie gebouwdelen herkenbaar. Door deze scheiding worden voor de duidelijkheid de gebouwdelen afzonderlijk beschreven.

Het linker aangebouwde gedeelte heeft muren die zijn gemetseld met 'appelbloesem' bakstenen in kruisverband. Hierdoor is dit bouwgedeelte tussen de jaren 1910-1930 te dateren. Als muurbeeindiging is een bloktandfries aangebracht. In de langgevel aan de straatzijde is een secundair vierruits betonnen stalvenster opgenomen. In de westelijke topgevel zijn op de begane grond eveneens een vierruits betonnen stalraam en een houten staldeur onder houten latei en rollaag aanwezig. De buitenmuur op de verdieping is in halfsteensverband uitgevoerd, heeft een (nieuwe) tenant in de top en bevat een enkel houten hooiluik onder een houten latei. Aan de achterzijde (noord) is een enkele houten staldeur aanwezig. Het dak is recent gerenoveerd met blauw gesmoorde vlakke tuile-du-nord. De nok is in lood uitgevoerd.

Het middengedeelte is als het oudste herkenbaar. De voorgevel aan de straat is gemetseld in zogenaamde 'Belskes', kleine rood-oranje bakstenen afkomstig uit België. Onder de dakvoet is een bloktandfries gemetseld. De datering valt in het laatste kwart van de negentiende eeuw. Het is mogelijk dat de huidige oudste gevels in meerdere stappen een verbetering zijn op een ouder gebouw dat omstreeks 1847 is gebouwd. Het dak is gedekt met blauwgesmoorde muldenpannen. In de voorgevel zijn naast een secundair aangebracht tweeruits stalvenster een tweetal dichtgemetselde woonhuisvensters en een toegangsdeur herkenbaar. De vensters zijn voor de helft nauwkeurig in kruisverband dichtgemetseld. Delen van de oude houten ramen zijn nog aanwezig. Aan de detaillering van de voormalige woonhuisvensters met houten lateien met rollaag en de houten ramen achter het metselwerk is de vlaamse invloed te herkennen. In het gevelwerk zijn ook nog luikwervels aanwezig. De deur is later in onregelmatig verband met kalkzandstenen gedicht. Aan de rechterzijde is een grotere staldeur half dichtgezet. In de dichtzetting zijn vervolgens een houten staldeur en betonnen stalvenster opgenomen. Voor de stevigheid van de dichtzetting is een 'steunbeer' geïmproviseerd. In de achtergevel zijn veel bouwsporen zichtbaar. Voornamelijk valt een gehele ophoging op. Opvallend is het gebruik van het zeldzame 'Hollands verband' waarin halfsteens verband, voor de stevigheid, afgewisseld wordt met koppenlagen. Het metselwerk daarboven en ernaast is vervolgens weer in een gemengd kruis- en staandverband gemetseld. Van de oorspronkelijke gevelopeningen zijn vermoedelijk enkel de deur (met negentiende eeuwse gehengen) en een tweetal getoogde zesruits gietijzeren stalvensters aan te wijzen. Een extra vierruits gietijzeren stalvenster (waarschijnlijk uit de boerderij afkomstig) en een tweede betonnen stalvenster zijn later ingebracht.

Het derde gedeelte is met een kleine kalkzandsteen in kruisverband gemetseld. Deze uitbreiding van de koeienstal is in de jaren zestig van de vorige eeuw gebouwd. Hiermee werd de oude woning met de hooischuur verbonden. Het dak is gedekt met golfplaten. De voorgevel is in kruis- en halfsteensverband gemetseld. Een betonnen stalvenster is later ingebracht. In de achtergevel is een tweeruits betonnen stalvenster opgenomen. Het laatste deel van de gevel is in een dikformaat kalkzandsteen gemetseld.

Gebouw 2 heeft als geheel een positieve ruimtelijke en stedenbouwkundige bijdrage als vroeg voorbeeld van bebouwing in een ontginningsgebied en bezit daardoor hoge monumentwaarden. Het middendeel kan samen met de waterput daarnaast als oud overblijfsel van de vroege bebouwing die gerelateerd is aan de bos- en heideontginning en als voormalige woning van de 'opzichter wetering' en 'ploegbaas ontginning', en de aanwezigheid van de vlaams georiënteerde detaillering met hoge monumentwaarde gewaardeerd worden. Het rechter deel heeft een positieve bijdrage als sluitend bouwkundig element van de zeldzame u-vormige opzet van de bebouwingsstructuur rond het erf.
