**Cultuurhistorische verkenning: Hutten 2, Bergeijk** 05-05-2014

# Cultuurhistorische verkenning: Hutten 2, Bergeijk 05-05-2014

Object: Boerderij Fam. Spruit, Hutten 2, Bergeijk  
Eigendom: Dhr. C.A.J. Spruit / Mevr. M.T. van Inzen  
Gebruik: Dhr. C.A.J. Spruit / Mevr. M.T. van Inzen  
Adres: Hutten 2  
5571 VG Bergeijk

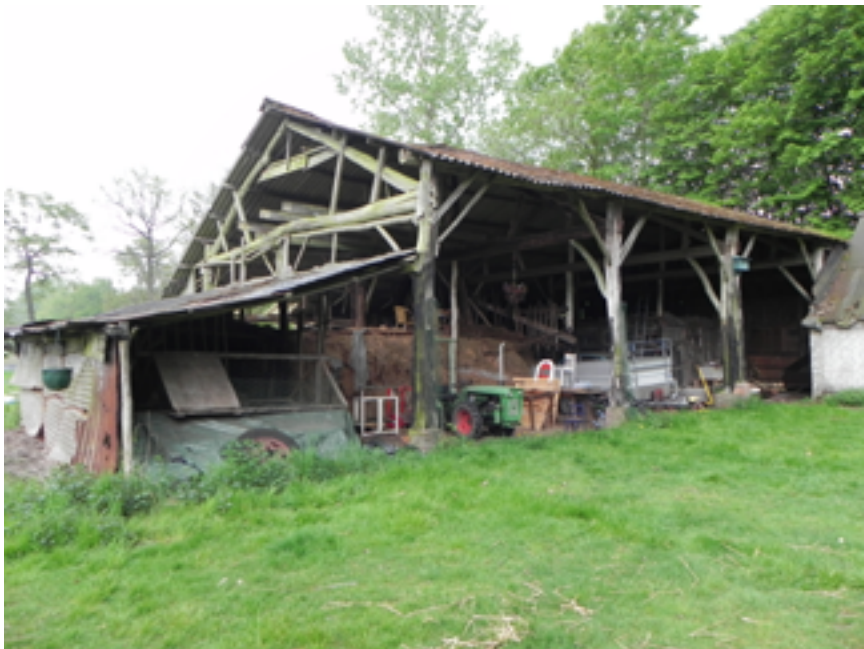
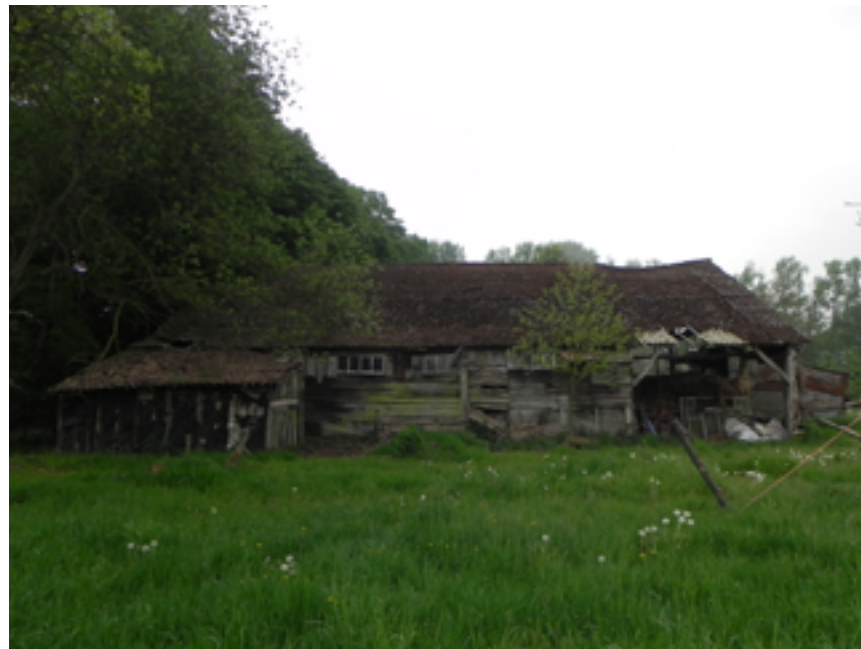
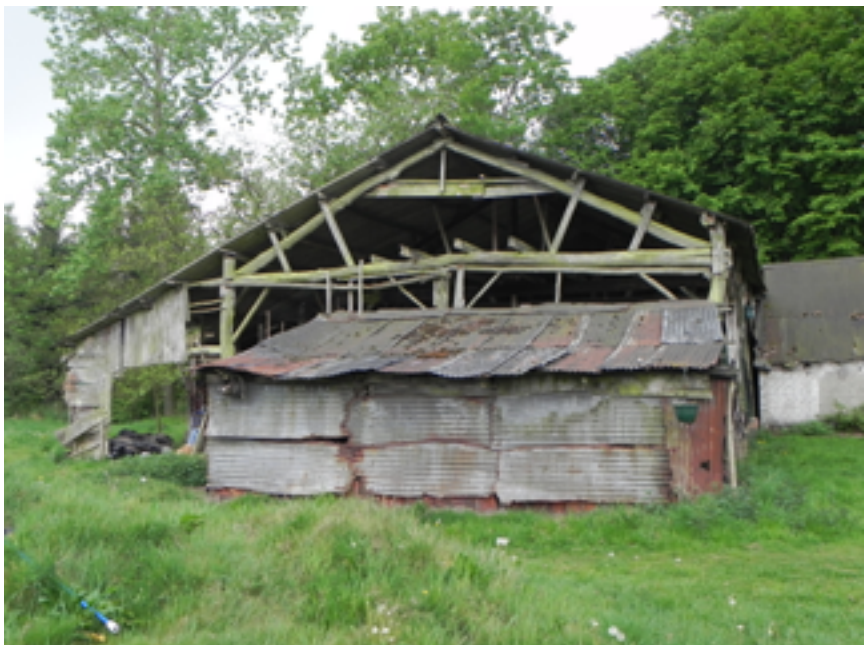
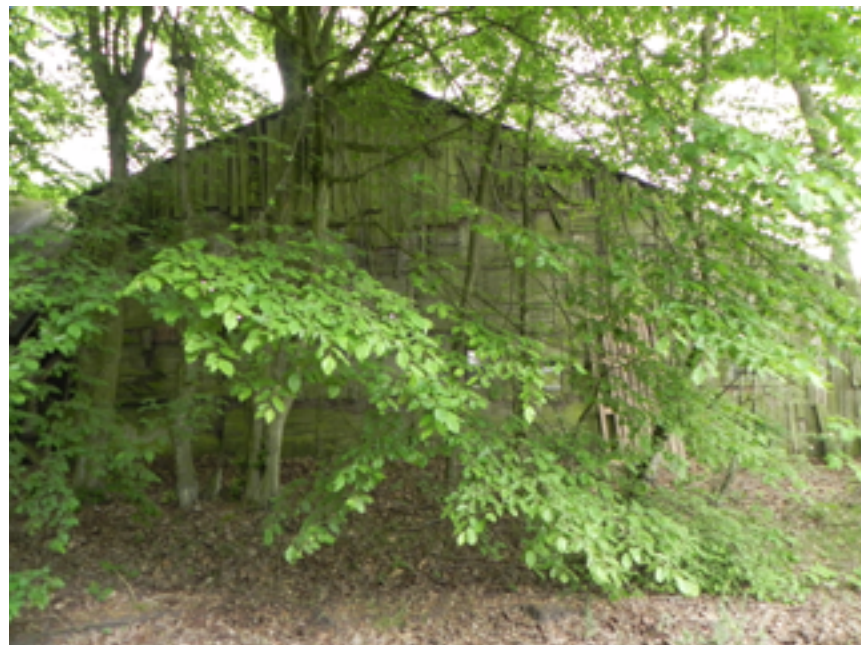
33. Hooischuur (3) voorzijde (west). JvL 2014

35. Hooischuur (3) achterzijde (oost). JvL 2014

34. Hooischuur (3) linker zijde (noord). JvL 2014

36. Hooischuur (3) rechterzijde (zuid) aan de straatkant. JvL 2014

De veldschuur is opgebouwd door een vijftal hoge ankerbalkgebinten (afb. 33-38). Het hoge volume heeft een zadeldak en loopt aan de achterzijde door de overkapping van een extra zijbeuk laag af. Het volledige dak bestaat uit asbesthoudende golfplaten. Daarnaast is later aan de linker zijkant (noord) een laag volume onder lessenaarsdak aangebouwd. Deze aanbouw is eveneens in naalddhout opgetrokken. De gevels en het dak zijn provisorisch afgedicht met metalen golfplaten. Aan de achterzijde is een tweede maal een uitbreiding gerealiseerd.

De noord-, oost- en zuidgevel zijn deels afgedicht met diverse soorten en formaten houten latten en plaatmateriaal. In de gevels zijn ook de oude ladderramen van het woonhuis en overige oude ramen verwerkt. Enige afwerkingen in de zin van olie of verflagen zijn door de ouderdom niet meer waarneembaar.

De veldschuur heeft door: de ruimtelijke bijdrage aan de zeldzame u-vormige of halfgesloten ruimtelijke opzet van de bebouwing op het erf, door zijn ambachtelijke detaillering van de relatief jonge constructie en de essentiële aanwezigheid van de functie hooischuur en wagenberging op het gegroeide erf van de boerderij in een ontginningsgebied, een positieve monumentwaarde. De twee latere uitbreidingen zijn van een indifferente monumentwaarde.

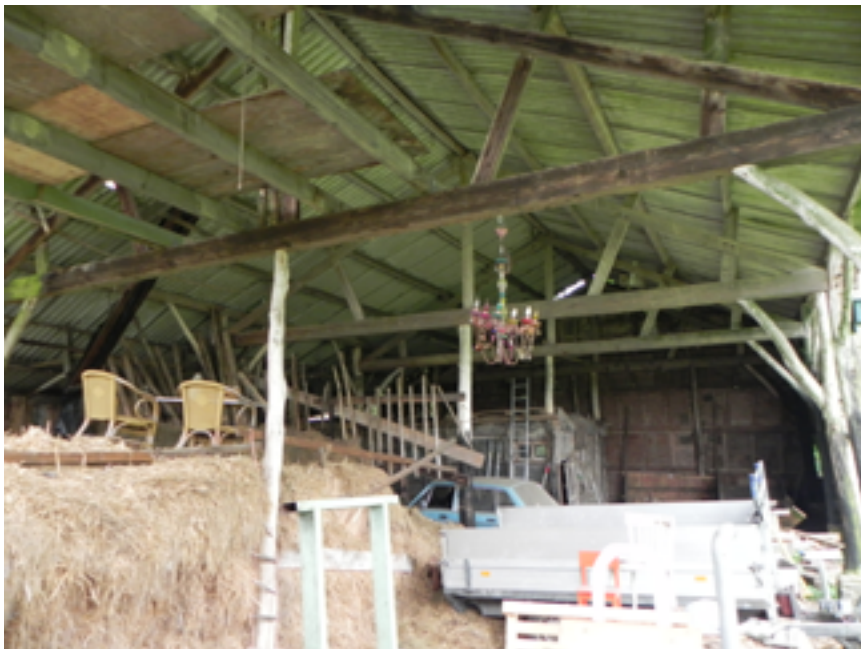
37. Interieur met ankerbalkgebinten. JvL 2014

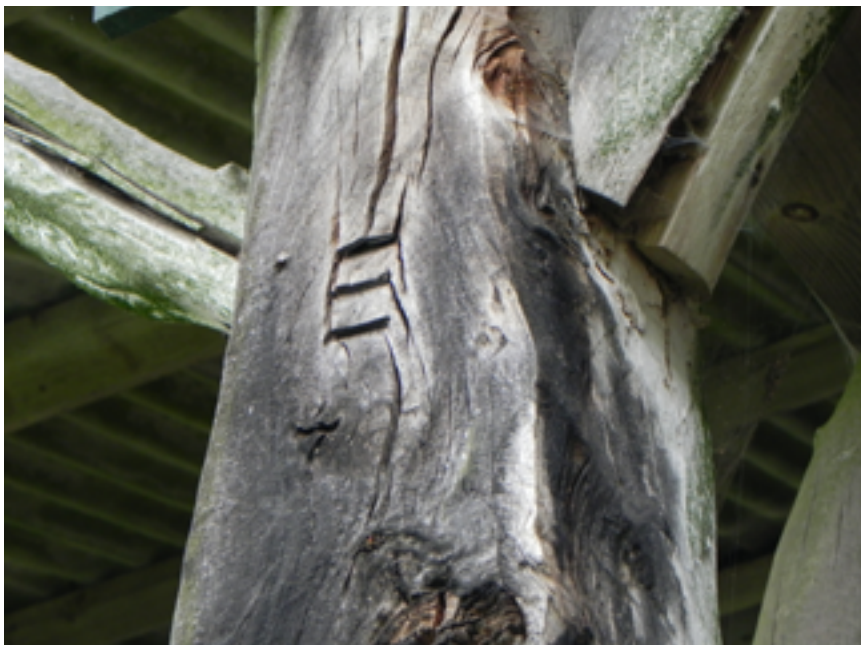
38. De houten constructie heeft gehakte telmerken en pen-gatverbindingen. JvL 2014

Behoudens het eerste gebint dat volledig uit grof gezaagd naalddhout bestaat zijn de overige vier spanten een samenstelling van grof gezaagde stijlen met recht gezaagde ankerbalken, schaarspanten, gordingen en gebintplaten. De koppelingen van de trekbalen en de spanten steken door en dragen de gordingen. De volledige constructie is afgeschoord met rondhout. In een tweede instantie zijn de trekbalen ondersteund door een derde rij rondhouten stijlen. De verbindingen van de gebint-onderdelen zijn hoofdzakelijk genageld. De verbindingen van de trekbalen en de gebintstijlen zijn op de traditionele wijze met pen-gatverbindingen en toognagels met elkaar verbonden (afb. 45). Tijdens de montage is op een even zo traditionele manier gebruik gemaakt van gehakte telmerken (afb. 38). Deze zijn aan de bovenzijde van de stijlen te zien.

De veldschuur staat voor het eerst op de topografische kaart in 1953 en is dus tussen 1929 en 1953 gebouwd op een, voor die tijd, ambachtelijke wijze met pen-gatverbindingen. De twee aanbouwde onderdelen zijn van latere datum en zijn niet exact te dateren.

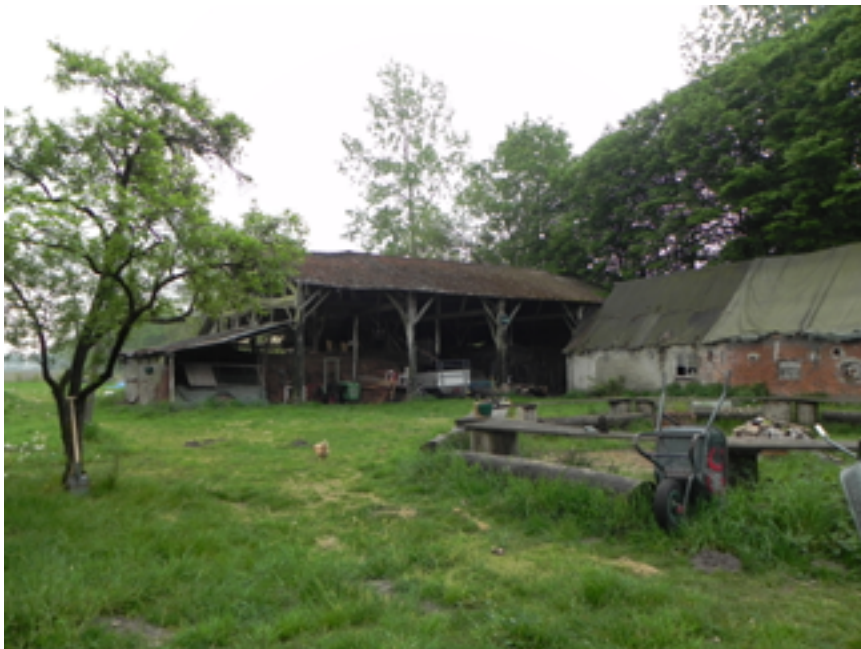
39. Zicht op het erf gezien richting de open hooischuur (3). JvL 2014

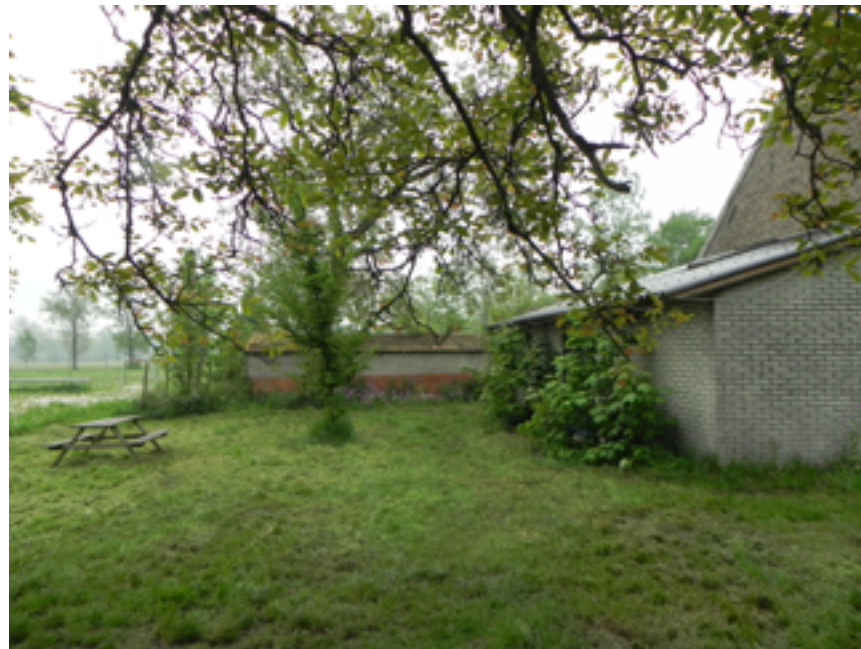
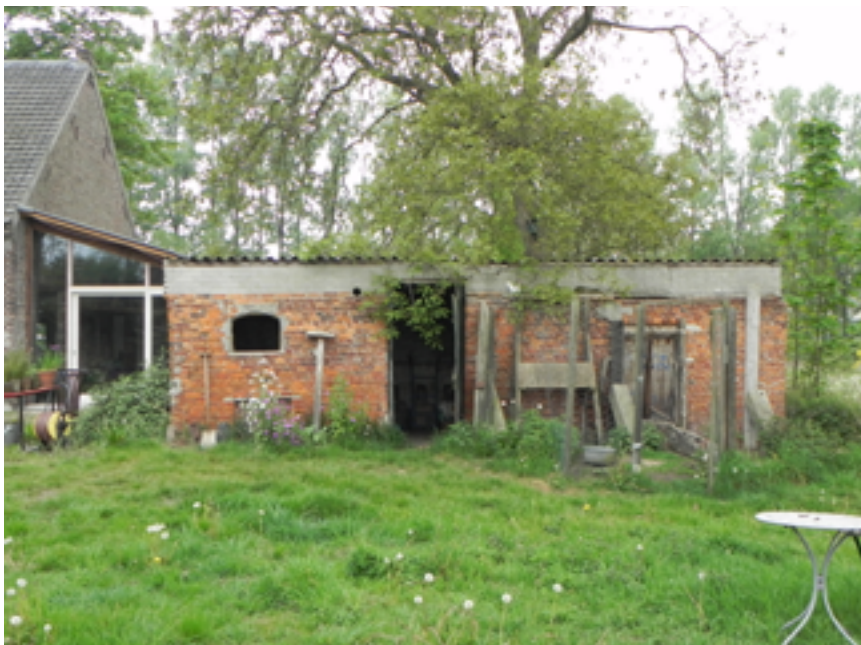
41. Achterzijde van voormalig kippenhok (4). JvL 2014

40. Schuurtje, voormalig kippenhok (4). JvL 2014

Het voormalige kippenhok bestaat uit een laag langgerekt volume onder een flauw hellend lessenaarsdak van glofplaten (afb. 40-41). De gevels bestaan voornamelijk uit rood-oranje Belgische stenen in een combinatie van kruis- en staandverband. het geheel is later opgehoogd met kalkzandstenen in halfsteensverband. De achtergevel (west) is oorspronkelijk zeer laag geweest. Hierin zijn de openingen t.b.v. pluimvee nog dichtgemetseld aanwezig. De oostgevel bevat vlnr een gevelopening met de restanten een oud hergebruikt gietijzeren stalvenster (afkomstig uit de boerderij), daaronder een dichtgezette gevelopening. In het midden van de gevel een toegangsdeur en aan de rechterzijde een laag geplaatst oud kozijn onder een rollaag.

Het kippenhok bezit door de ruimtelijke bijdrage aan de coulissewerking van het ensemble van bijgebouwen, de aanwezigheid van de oude materie in het gevelwerk en de voormalige functie van kippenhok als essentieel en zeldzaam onderdeel van het boeren erf een positieve monumentwaarde.

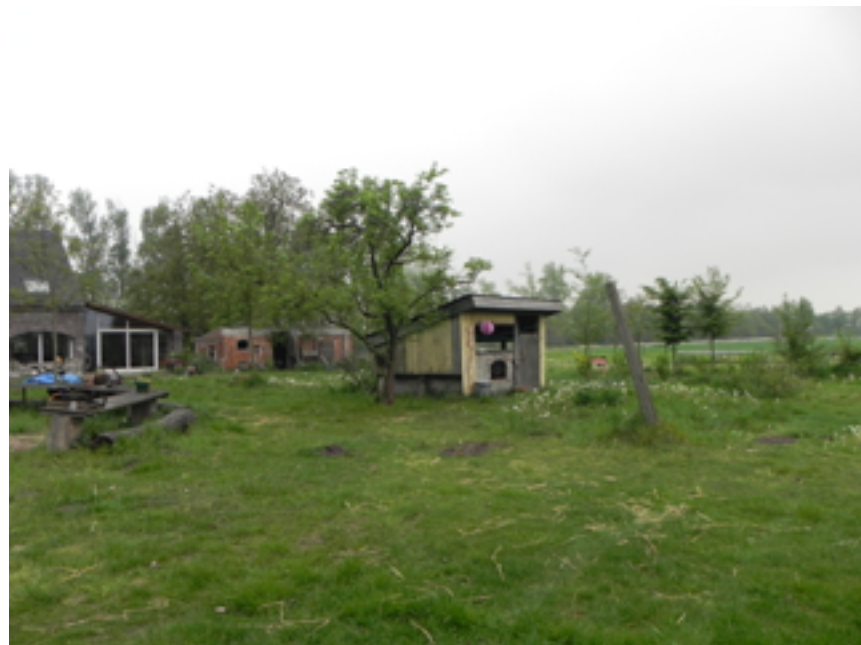
42. Zicht op het erf gezien richting het kippenhok (4) en het schuurtje (5). JvL 2014

Het vierkante schuurtje bestaat uit een kalkzandsteen onderbouw met een recente houten opbouw en lessenaarsdak met dakpannen (afb. 42). In de oostgevel is een oud gietijzeren raam hergebruikt (afkomstig uit boerderij) en is een houten deur aanwezig.

Het schuurtje bezit door zijn ruimtelijke bijdrage aan de coulissewerking van het ensemble van bijgebouwen een positieve monumentwaarde.

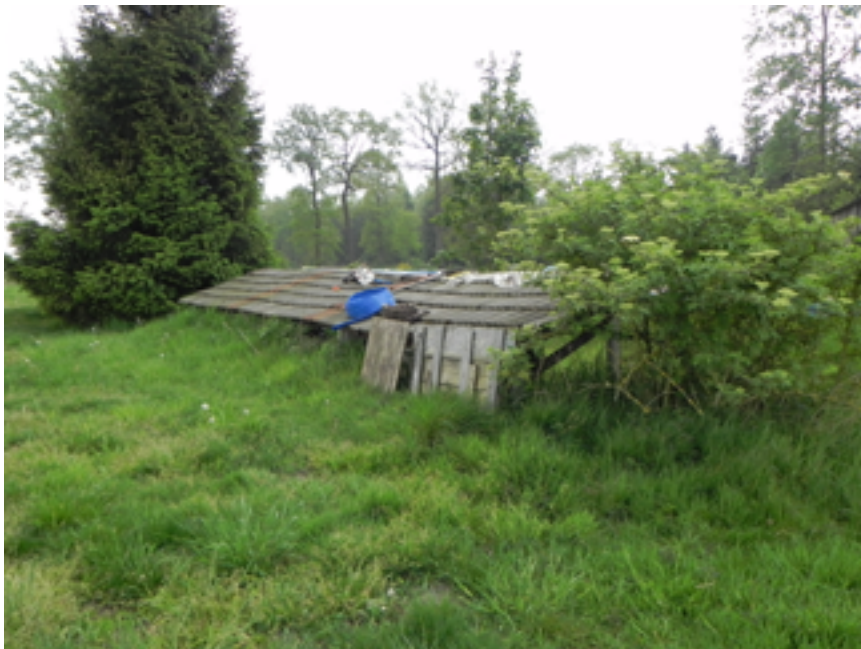
43. Achterzijde (noord) van bijenstal (6) (gerestaureerd). JvL 2014

De bijenstal bestaat uit een lang ondiep dakje van blauw gesmoorde muldenpannen (afb. 43). Het dakje wordt gedragen door een viertal eenvoudige houten spantjes waarop gordingen en sporen. De bijenstal betreft een volledige reconstructie naar de oude situatie.

Hoewel de bijenstal feitelijk in zijn materie een volledige reconstructie betreft is het bouwsel als zeldzaam reliëf van het boeren erf van cultuurhistorische waarde. Daardoor is er aan gebouw 6 positieve monumentwaarde toe te kennen.

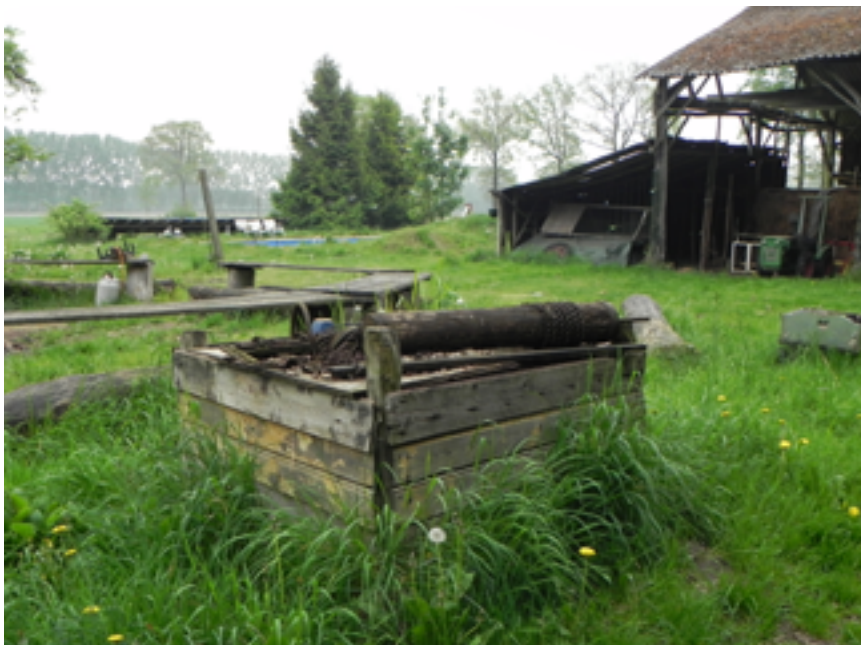
De bij het oude woonhuis behorende waterput is nog bij de deur aan de achterzijde, op het erf aanwezig (afb. 44). Bovengronds is de put omgeven door een eenvoudige houten ombouw. Ondergronds bestaat de put uit een ronde gemetselde bakstenen schacht.

44. Waterput bij de achterdeur van de oude boerderij. JvL 2014

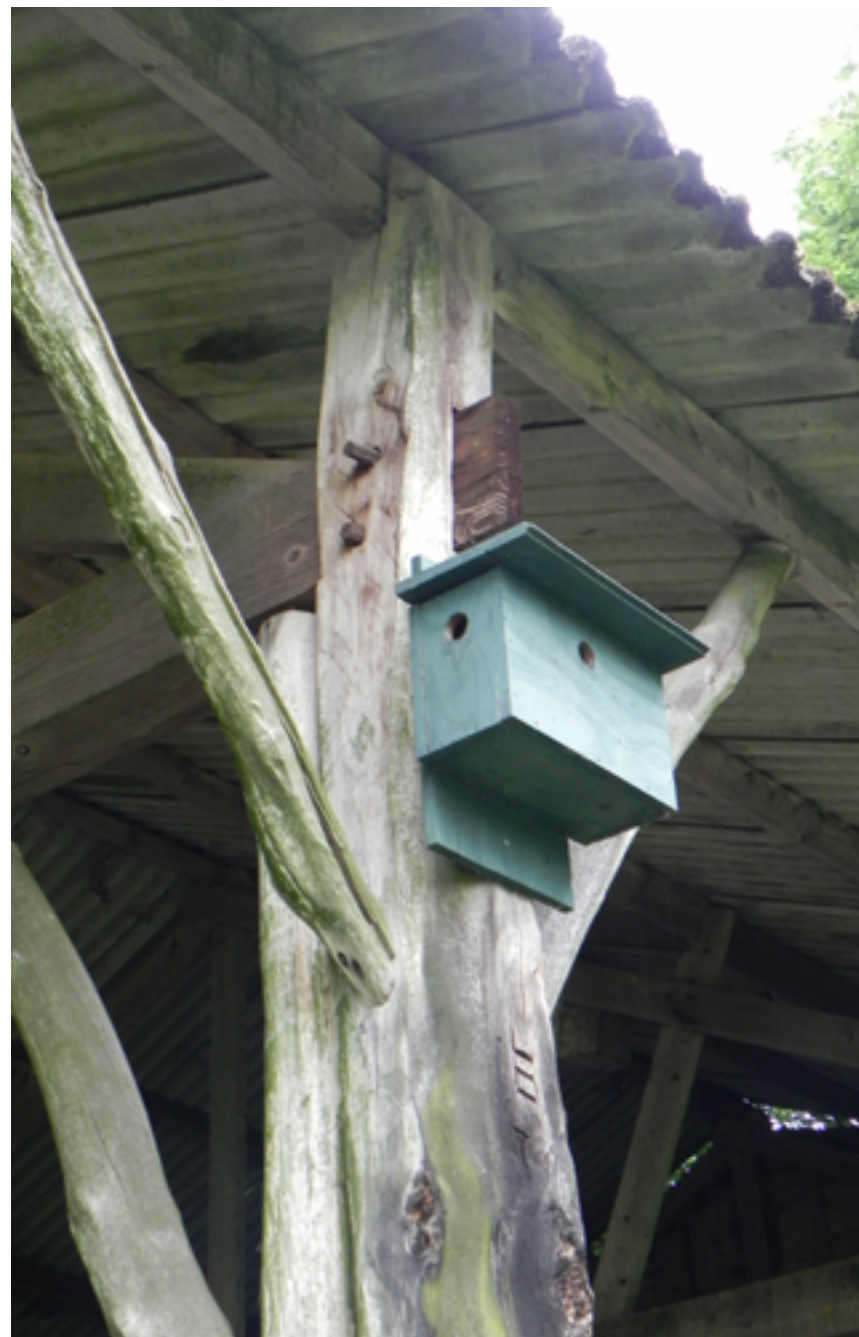
45. Stijl van het ankerbalkgebint (gebouw 3) met pen-gatverbinding en gehakte telmerken. JvL 2014
