**cultuurhistorische verkenning  
burgemeester aartslaan 51 • bergeijk**

# inleiding

In april 2017 is door DOOK erfgoedwerk in opdracht van de eigenaren van het pand onderzoek gedaan naar de boerderij 'Hoeve Sint Jan' in Bergeijk. Met dit onderzoek wordt, in het kader van een nieuwe bestemming, inzicht gegeven in de historie van de boerderij en zijn omgeving.

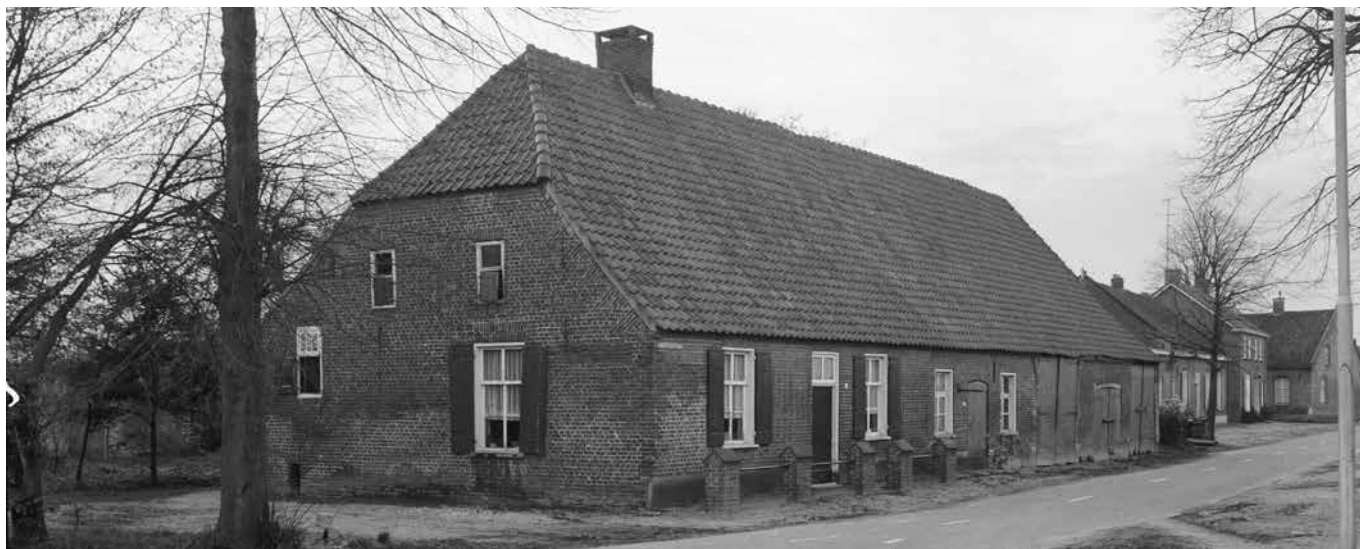
*langgevelboerderij, Aarpenstraat 1 Bergeijk (foto RCE, GJ Dukker)*

Langgevelboerderijen<sup>1</sup> waren in de Kempen aan het eind van de 19de eeuw het meest voorkomende boerderijtype. Het uiterlijk van de 19de eeuwse langgevelboerderij had nog een aantal kenmerken van de traditionele landelijke bouw. De dakbedekking bestond uit stro met een voet van pannen. Het dak had bij de korte eindgevels wolfseinden. Omstreeks 1900 deden zich een aantal wijzigingen voor bij de bouw van langgevelboerderijen. Het meest opvallend is het verdwijnen van stro als dakbedekking. Riet als dakbedekking kwam in oostelijk Noord-Brabant niet voor. Vanwege het intensieve onderhoud van een strooien dak en vanwege het brandgevaar werd zoveel mogelijk gebruik gemaakt van dakpannen.

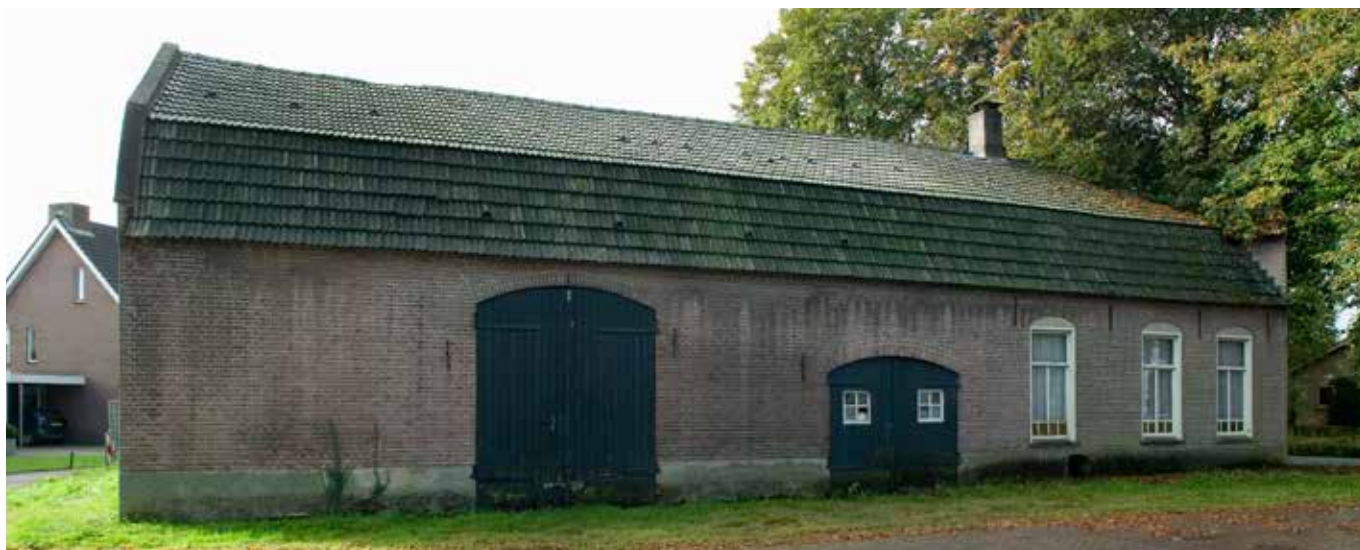
*boerderij annex café met mansardekap 1910, Dorpsplein Riethoven (foto RCE, K.Roderburg 2007)*

Tegelijkertijd zien we een ontwikkeling waarbij de korte gevels hoger opgemetseld werden, waardoor de wolfeinden steeds kleiner worden. Uiteindelijk heeft dit geleid tot het verschijnen van topgevels. Een andere belangrijke ontwikkeling is het structureel aanbrengen van een brandmuur tussen bedrijfs gedeelte en woongedeelte vanaf de begane grond tot aan de nok van het dak. De brandmuur moest voorkomen dat een eventuele brand in het bedrijfs gedeelte oversloeg naar het woongedeelte of omgekeerd. De voorschriften in verband met brandgevaar gingen nog verder dan het aanbrengen van een brandgevel die tot aan het dak doorliep. Bij een aantal boerderijen werd een brandgevel gemetseld die dóór het dak heen stak en op die manier kon voorkomen dat een eventuele brand zich via het dak toch nog kon verplaatsen van woongedeelte naar stal gedeelte of omgekeerd. Veel van die brandmuren werden later weer verlaagd, omdat de kans op lekkages kennelijk een groter nadeel was dan eventueel brandgevaar.

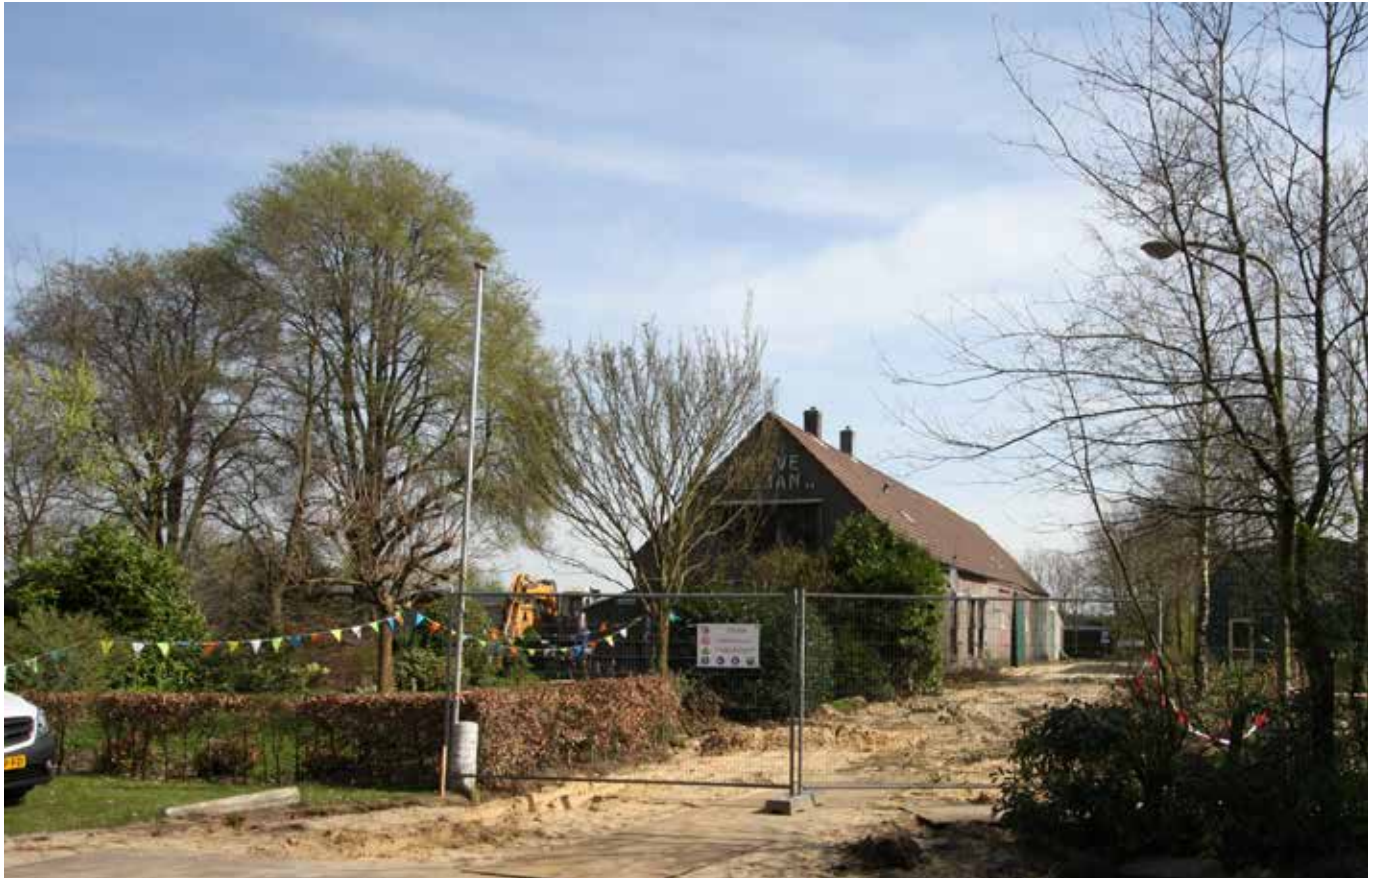
*boerderij Burgemeester Aartslaan 51*

Het gebouw heeft geen functie meer als boerderij en is op dit moment geheel als woning in gebruik, ook het voormalige bedrijfsdeel en de stallen worden niet meer als agrarisch bedrijf gebruikt.

De gevels van de boerderij zijn gemetseld met machinaal gemaakte stenen en platvol gevoegd. De houten kozijnen, ramen en deuren zijn allemaal vernieuwd. Verschillende deur- en raamopeningen zijn aangepast, de voormalige staldeuren zijn

dichtgezet. De pannen zijn aan het eind van de 20ste eeuw vernieuwd.

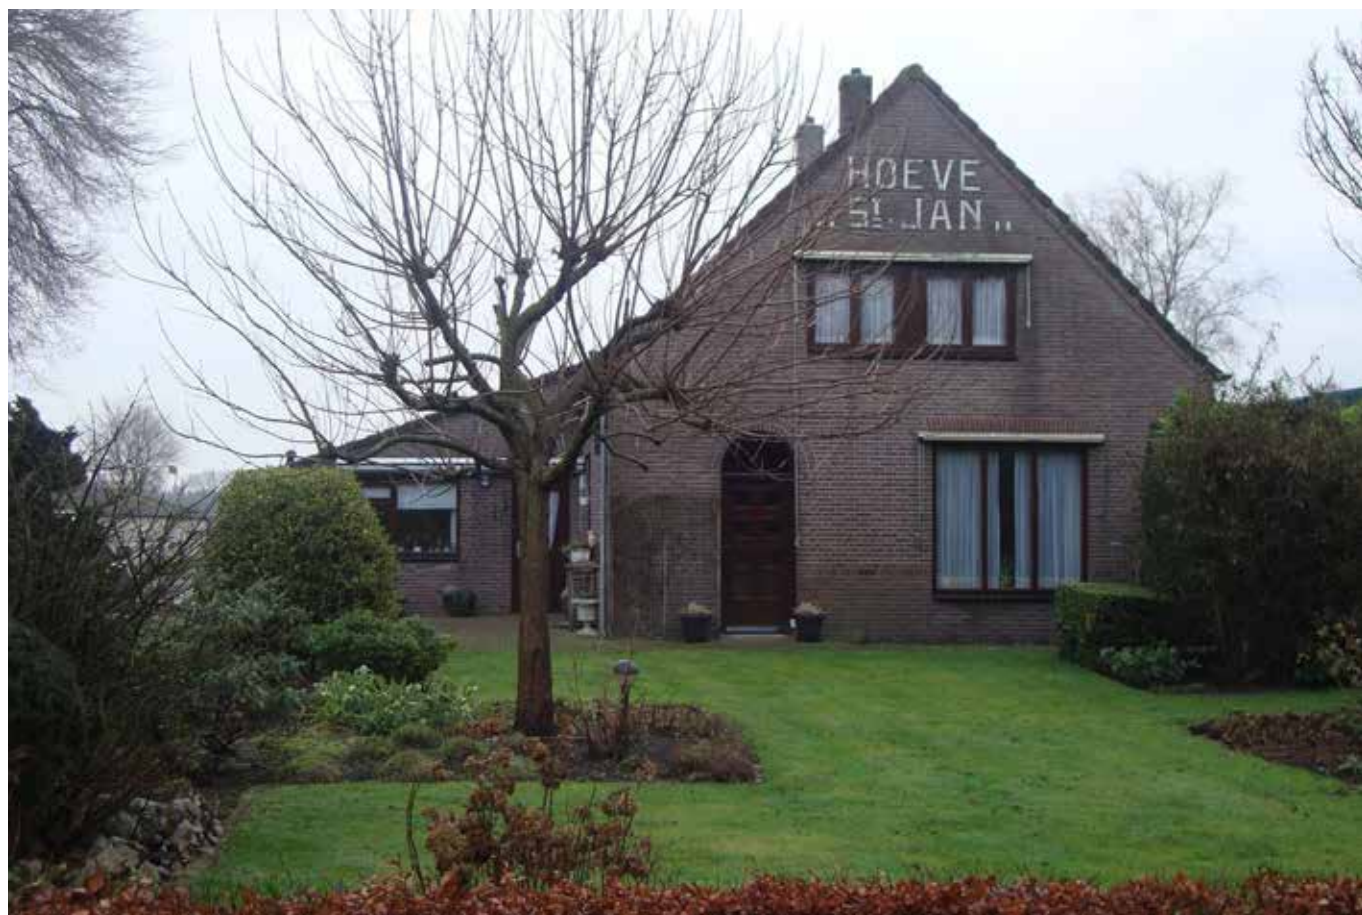
voorgevel 2014

De gevel is gemetseld in Vlaams verband. Boven de plint is een rollaag aangebracht met daarin open stootvoegen voor de luchtcirculatie in de spouw. Boven de vensters zijn strekse bogen gemetseld en de bovenste rand onder het dak kraagt iets uit. De voordeur heeft een portiek met een rondboog, gemetseld in een dubbele laag bakstenen.

Het venster op de begane grond is in een latere bouwphase vergroot door de borstwering te verlagen. In het metselwerk naast de negge zijn daar nog sporen van te zien. De kozijnen en vensters zijn vervangen en er zijn nieuwe lekdorpels aangebracht van geglaazuurde keramische tegels. Omdat de oorspronkelijke bouwtekening en oude foto's ontbreken is niet bekend hoe de vensterindeling er uit heeft gezien. Bij de modernisering is ook de voordeur is vervangen en het bovenlicht voorzien van kathedraalglas.

Zoals gebruikelijk bij de ontginningsboerderijen langs de Burgemeester Aartslaan is de op de voorgevel de naam van de hoeve aangebracht. In dit geval is dat gedaan door uitkragende bakstenen in de vorm van letters te metselen. De uitstekende stenen zijn vervolgens wit geschilderd.

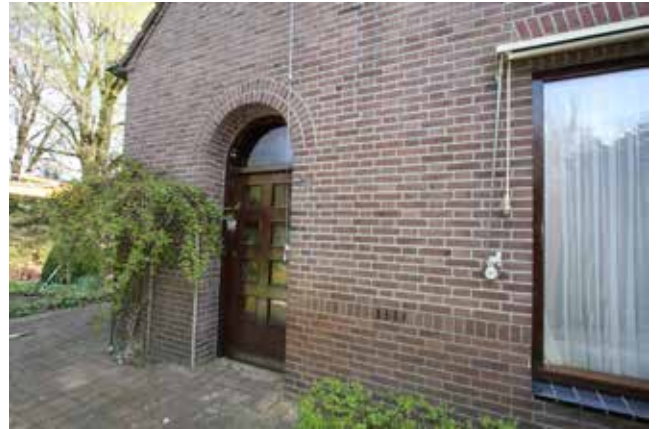
*foto boven: voordeur met portiek  
foto onder: verlaagde borstwering*

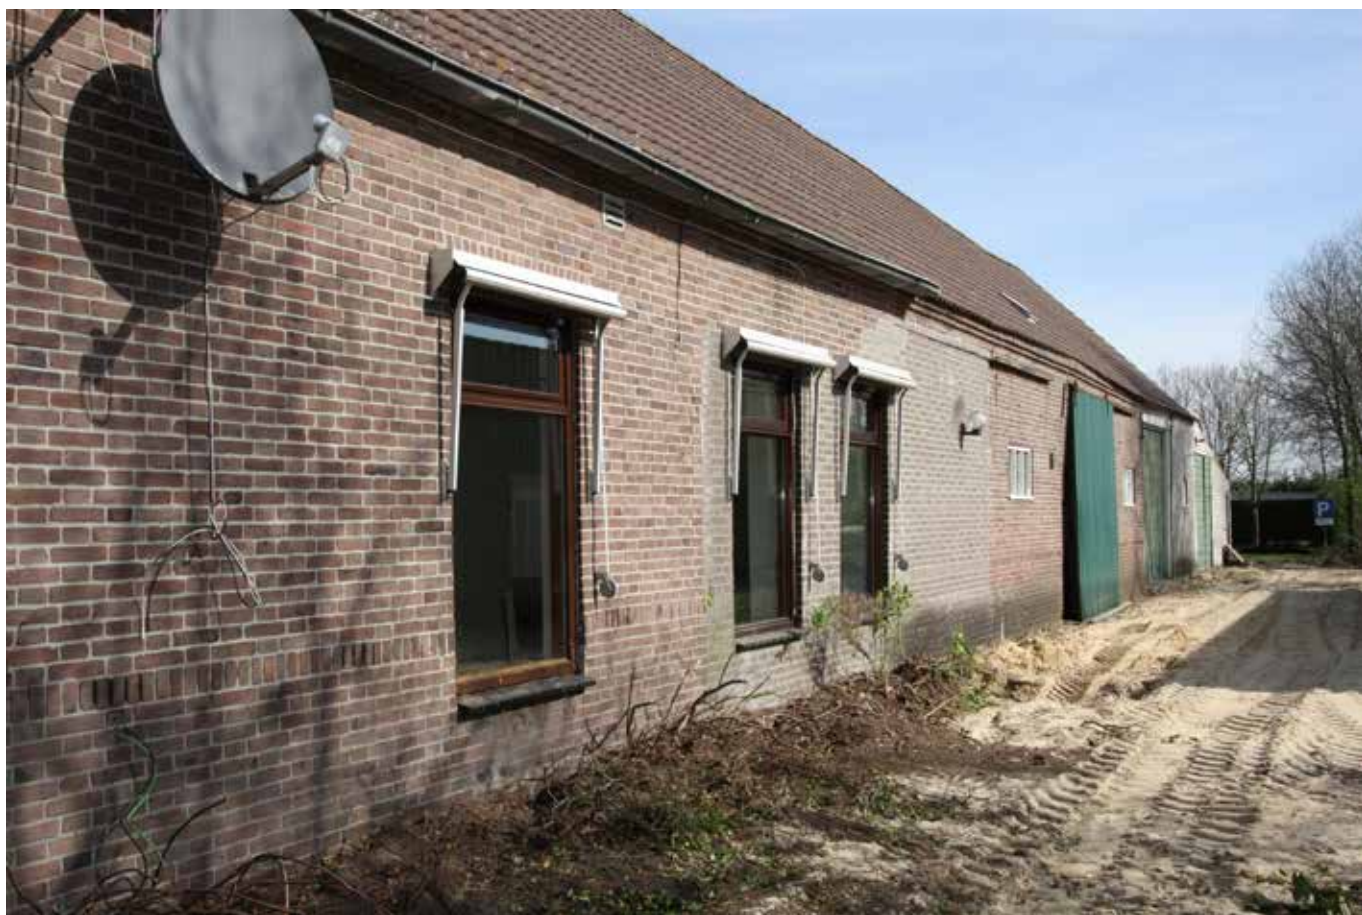
*rechter zijgevel*

Het Vlaams verband met een rollaag boven de plint is ook in de zijgevel toegepast. Onder het dak van betonnen golfpannen kraagt het metselwerk uit. Bij het woonhuisdeel is een zinken bakgoot aangebracht, het stal- en schuurdeel heeft geen goot.

De zijgevel van het woonhuis had oorspronkelijke twee vensters. Toen aan het begin van de jaren '90 een slaapkamer werd gebouwd ter plaatse van het melkhok in de stal, zijn twee extra-vensters in de gevel gemaakt. De oude staldeur is tijdens die verbouwing dichtgezet en het metselwerk rond de vensters vernieuwd met een afwijkende kleur steen. Een deur en stalvenster zijn daarbij ook dichtgezet. Van de twee bestaande vensters zijn de borstweringen verlaagd. De betonnen stalraampjes in deze gevel zijn een vervanging van oudere exemplaren. De oude schuurdeur is vervangen door een deur van stalen golfplaat.

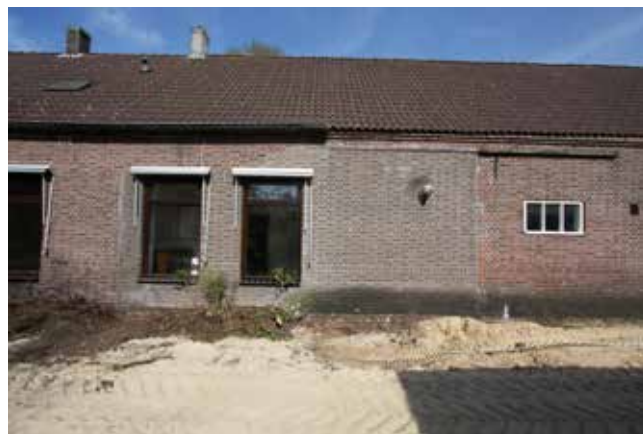
*foto boven: nieuwe vensters en dichtgezette staldeur*

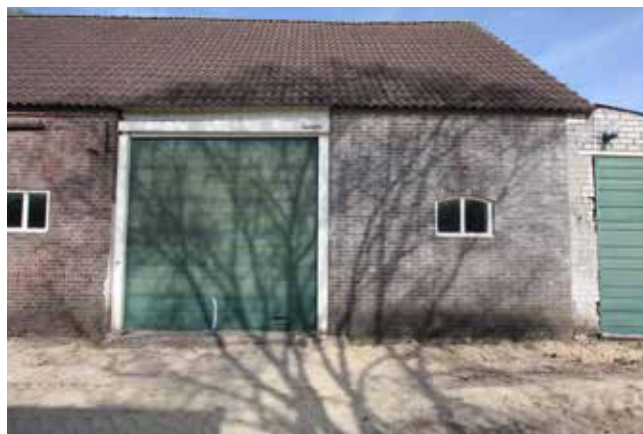
Aansluitend aan de oude zijgevel is een moderne roldeur geplaatst met daarnaast nog enkele meters, in halfsteens verband gemetselde, muur. Tegen de achtergevel van het nieuwe schuurdeel is een aanbouw geplaatst. Deze aanbouw is gemetseld in kalkzandsteen en heeft dubbele deuren en een lessenaardak van golfplaat.

*foto midden: verlenging schuur met roldeur*

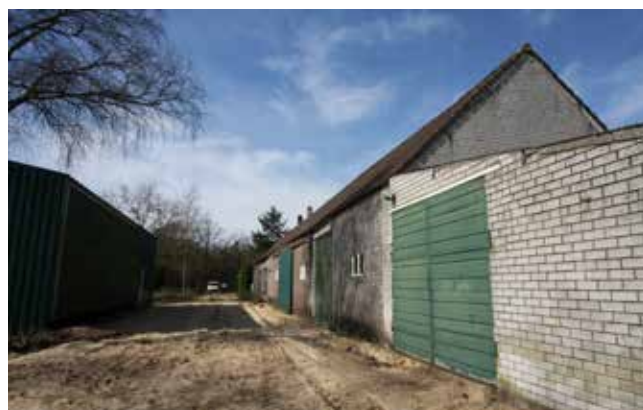
*foto onder: aanbouw aan achtergevel*

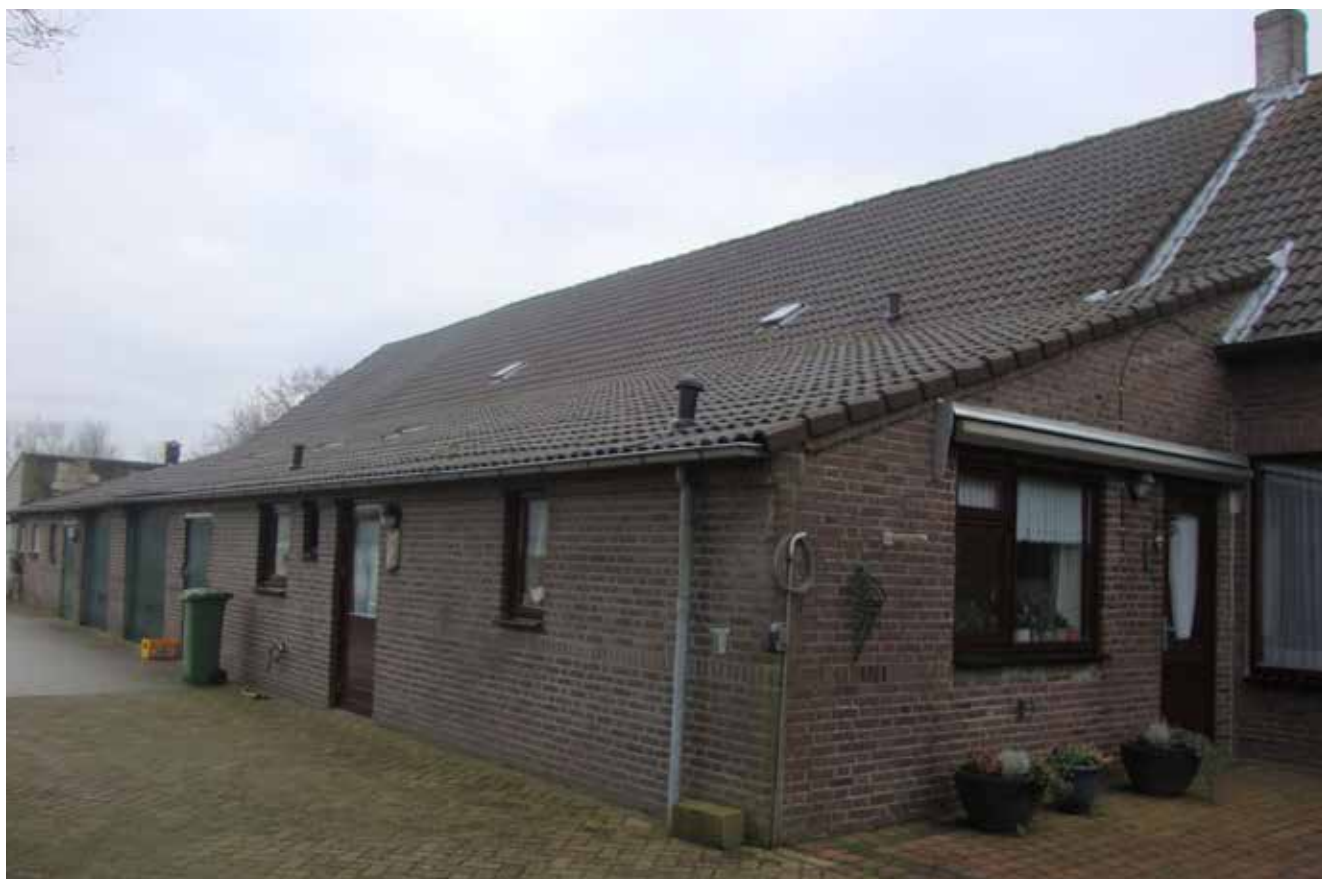
*vorste deel afhang met keuken en bijkeuken 2014*

De achter- en zijgevel van de aanbouw aan de schuur zijn op dezelfde wijze als de rechter gevel uitgevoerd in kalkzandsteen en voorzien van betonnen stalraampjes. Aan de rechter zijgevel is een afdang gebouwd die voor een deel al bij de eerste opzet van de boerderij hoorde. Met de verlenging van de schuur is ook de afdang verlengd. De sporen van de verlenging zijn duidelijk in het metselwerk te zien. Voor de verbouwing van de jaren '90 had deze afdang een dakbedekking van golfplaat. Toen het dak opnieuw gedekt werd met betonpannen is dit deel van het dak in een pannendak veranderd. In het hoofddak is bij de schoorsteen een brede kilgoot in het dakvlak aangebracht. De reden daarvoor zal zijn dat voorheen de brandmuur hier door het dak stak.

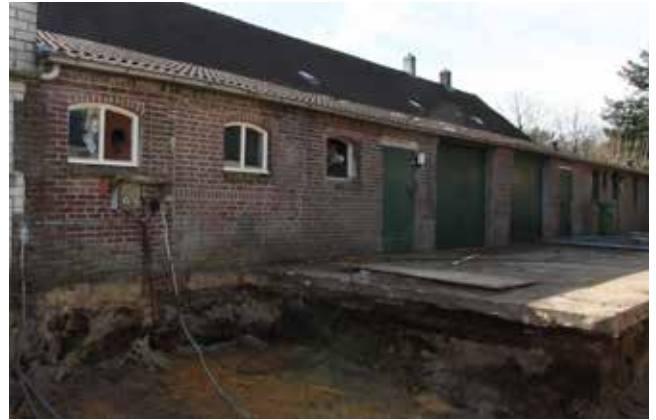
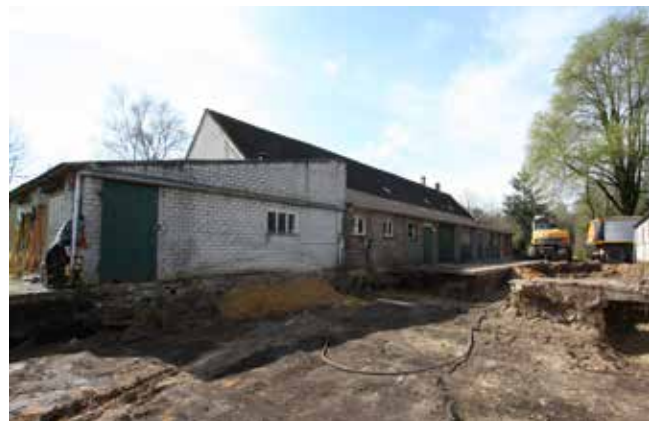
De voorgevel van de afdang ligt terug ten opzichte van de voorgevel van de hoofdbouw. Het metselwerk heeft dezelfde detaillering als de rest van het gebouw. In het midden van de lange gevel zijn voor 1990 twee kanteldeuren geplaatst, de openingen daarvoor zijn uit de bestaande gevel gezaagd. Tegen de afdang stond voor 1990 nog een aanbouwtje. Dit is afgebroken en er is een nieuwe deur en een raam ten behoeve van de nieuwe bijkeuken geplaatst. In de voorgevel van de afdang zijn al voor die tijd, maar na de bouwtijd, een groot raam en een deur geplaatst. Het venster in de zijgevel van de hoofdbouw is vergroot.

*foto boven: achterste deel afdang met garagedeuren en verlenging  
foto onder: overzicht linker zijgevel*

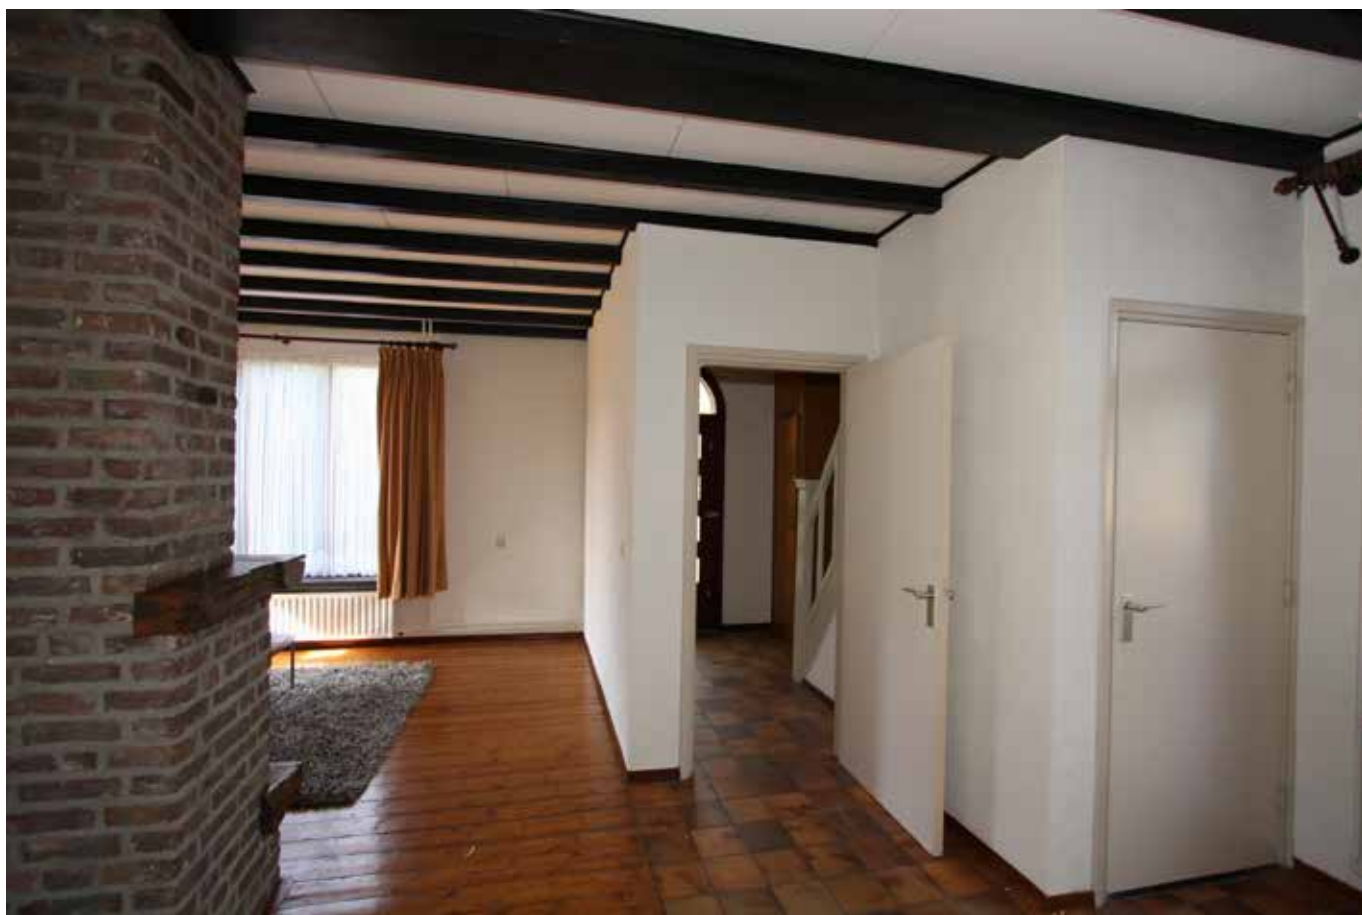
*links: woonkamer, rechts: gang en kelderdeur*

Aan het begin van de jaren '90 is het interieur van het woonhuis verbouwd om het geschikt te maken voor gelijkvloerse bewoning door de op leeftijd geraakte eigenaren. Vóór die tijd was de indeling al enigszins gewijzigd. De muur tussen de woonkamer en de 'eethoek' was toen al gesloopt en de gang waarschijnlijk al van vorm veranderd. De ruimte waar in de bouwtekening de eethoek is getekend, zal voor die tijd de keuken van de boerderij zijn geweest en de huidige keuken de speelkeuken van het bedrijfsdeel.

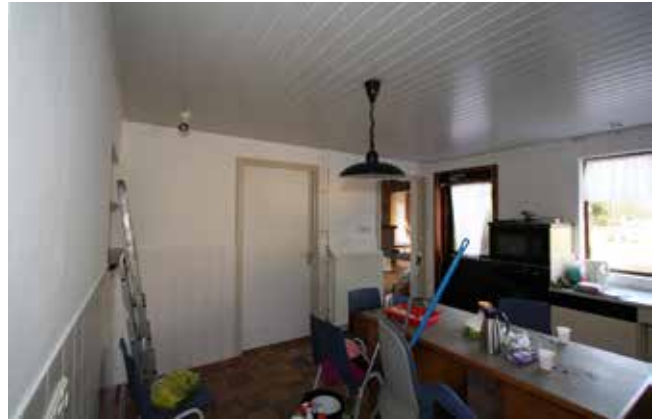
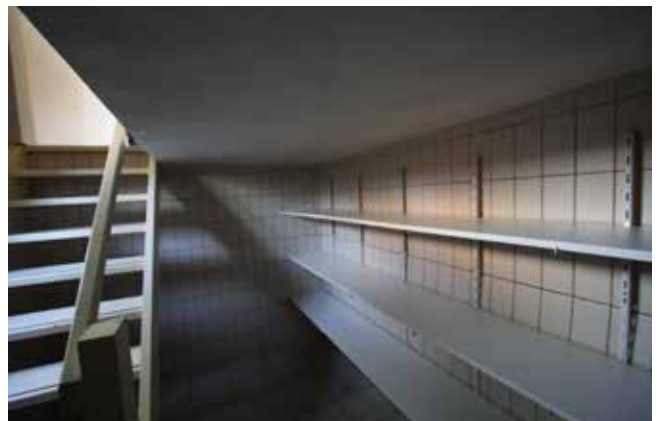
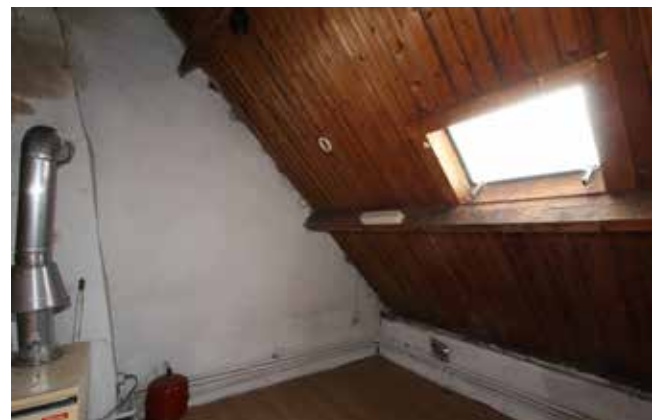
Tijdens de laatste verbouwing is de ruimte in de stal, waar de apparatuur voor het melken stond (het melkhok), omgebouwd tot slaapkamer. Aansluitend aan deze slaapkamer is een badkamer gebouwd. De bestaande keuken werd vergroot door het toilet en het washok te verplaatsen naar de in de afhang gemaakte bijkeuken. De afwerkingen in alle ruimtes zijn toen vernieuwd en in de woonkamer is een grote 'rustieke' schouw in schoon metselwerk en een balkenplafond aangebracht. Alle tussendeuren zijn vervangen en de kelder is opnieuw betegeld. Het enige element uit de bouwtijd is de trap naar de verdieping. Op de zolderverdieping zijn voorste kamers nieuw afgewerkt en hebben een verlaagd plafond van schroten. De achterste zolder is beschoten met grenen planken. Hoewel de zolder grotendeels is afgetimmerd lijkt duidelijk dat de gordingenkap van het woondeel, in tegenstelling tot de kap van het bedrijfsdeel, is geconstrueerd zoals in de jaren '30 ook in de burgerlijke bouw gebruikelijk was.

foto boven: keuken  
foto midden: kelder  
foto onder: zolder

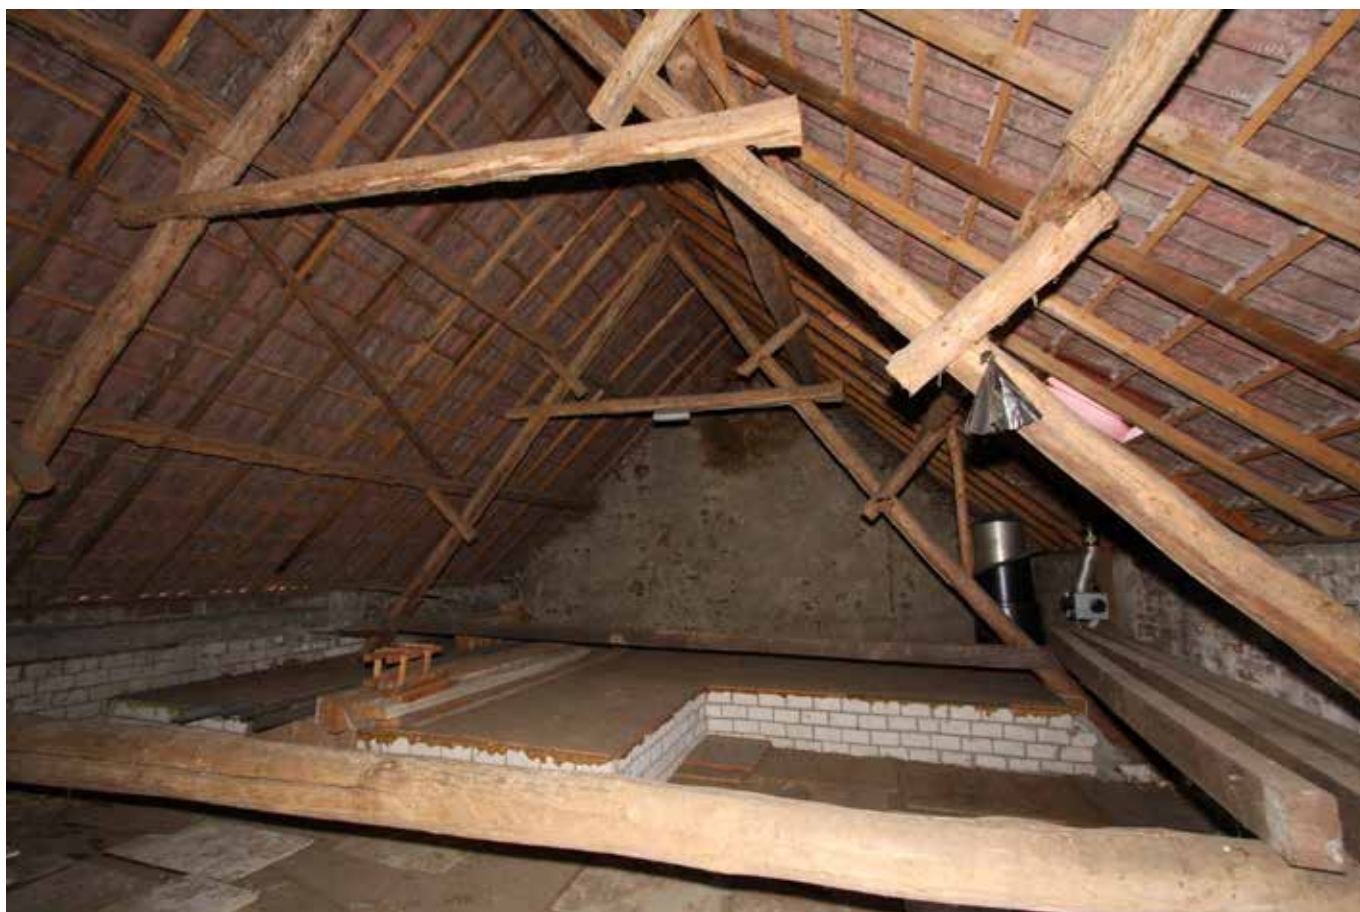
*zolder richting brandmuur*

De boerderij heeft positief bouwhistorische waarde vanwege de typologie. De traditionele indeling van het boerenhuis is nog voor een groot deel aanwezig en goed herkenbaar. Het gebruik van een 'moderne' gordingenkap voor het woonhuis en de meer traditionele kapconstructie van de stal en schuur zijn een voorbeeld van de boerderijbouw uit het interbellum. Een voorbeeld van vernieuwing in de boerderijbouw is de brandmuur die door het dakvlak heen stak. Zoals bij veel boerderijen is het doorstekende geveldeel later weer verwijderd in verband met lekkage.

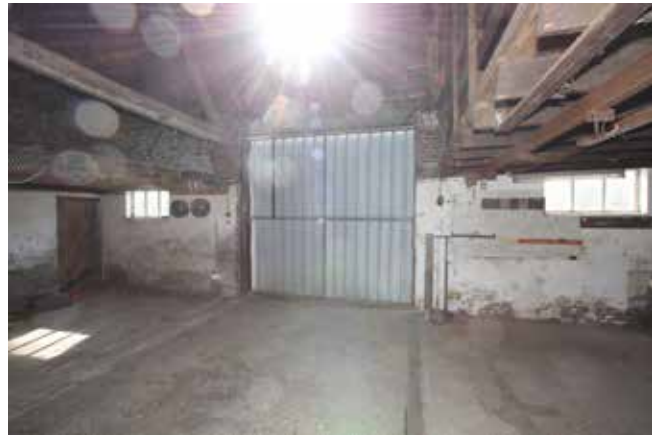
De constructie van de schuur bestaat uit dragende zijmuren waarop de balken liggen die door middel van muurankers met de lange gevels verbonden zijn. Ter plaatse van de oplegging kraagt het metselwerk uit. De kapconstructie van het oudste deel bestaat uit naalddhout dat niet gezaagd is maar alleen ontschorst. De in de top kruisende spantbenen zijn verbonden met een overgekepte balk en dragen de nokbalk. De borstwering van de linker gevel is in verband met de afhang hoger opgetrokken dan die bij de rechter gevel. Omdat de spanten op de trekbalken staan en niet op de bouwmuren ontstaat er ruimte tussen het dakvlak en de spanten. Voor het aanbrengen van de gordingen is daarom gebruik gemaakt van gordingstutten. De sporen worden door deze gordingen ondersteund. Toen in de stal de nieuwe slaapkamer en badkamer werden gebouwd is de constructie van het eerste spant enigszins gewijzigd door in plaats van de oorspronkelijk balk trekplaten aan te brengen.

Onder de kapconstructie is na de bouwtijd bij het staldeel een vloer gemaakt van stalen liggers met houten balken. De oude trekbalken bij de schuurdeur zijn verwijderd waardoor de constructie verzwakt is. In het schuurdeel zijn onder de trekbalken extra balken aanbracht op een zoldervloer te creëren.

*foto boven: oorspronkelijke schuur*

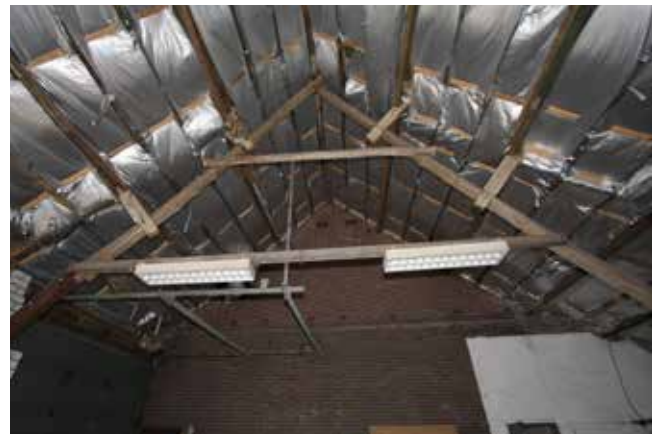
De dakconstructie van de toegevoegde schuur bestaat uit een spant dat vergelijkbaar is met die van de oude stal en schuur, alleen is gebruik gemaakt van hergebruikt hout. De muur tussen de schuur en de afhang is gesloopt en het spantbeen staat nu op een stalen kolom.

*foto midden: spant aangebouwde schuur*

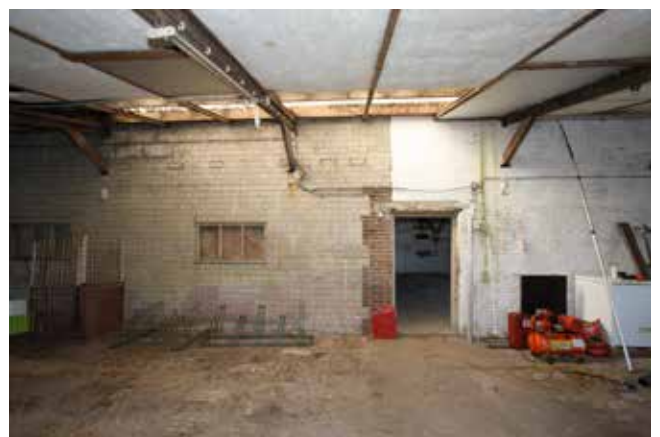
De constructie van de afhang bestaat uit een eenvoudige constructie van houten balken met schoren naar de zijgevel van de hoofdbouw.

*foto onder: interieur achterste aanbouw*
