## Asbestinventarisatie Type A

Leidingtrace tussen Voort en Westerhoven (5 proefsleuven)

Soort object/pand: ondergrondse DPO-leiding

Documentcode: 16M1066.RAP001.ES.01

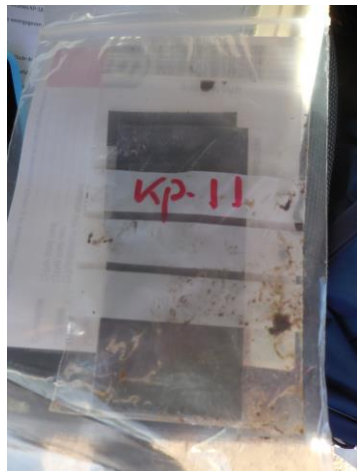
Foto 1 | Foto voor bron Bitumen leidingmantel

| <b>Bronnummer</b> | <b>B001</b> |
| Bron | Bitumen leidingmantel |
| Analyseresultaten | Niet aantoonbaar |
| Verweerd | Licht |
| Beschadigd | Licht |
