# Bouwhistorisch onderzoek Boerderij Heiereind 9

HEIEREIND 9 RIETHOVEN  
GEM. BERGEIJK

W.H.,R.M. Beelen  
Januari 2020

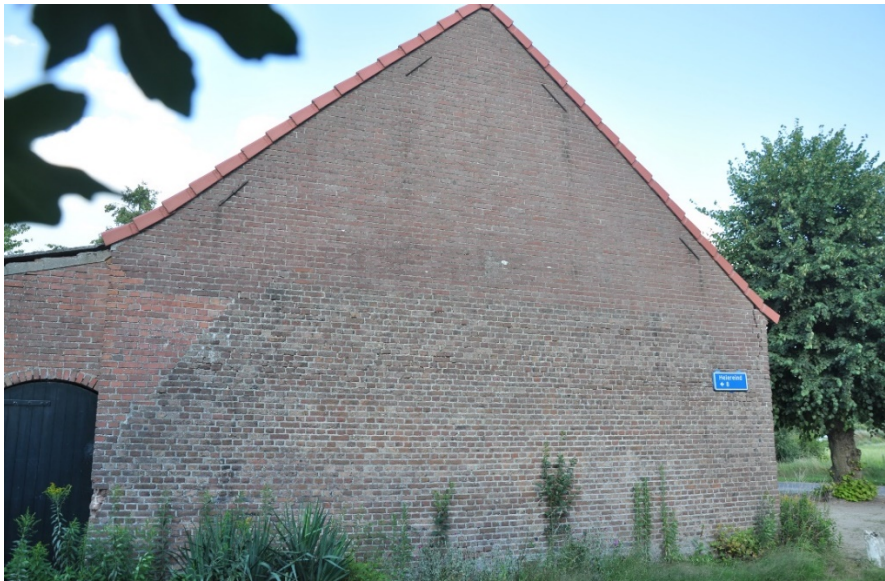
Afb.15. De eindgevel (westgevel).

De oorspronkelijke eindgevel is geheel gesloten. De aanbouw die in 1958 tegen de achtergevel geplaatst is, heeft aansluitend aan de eindgevel wel een deur. De eindgevel van het bedrijfsgedeelte is deels gemetseld in kruisverband. Dit is het restant van de eerdere boerderij op deze plaats. Boven deze lage aanzet van de gevel is de gevel verder tot het dak opgetrokken met een rode gevelklinker. Deze zijn in halfsteensverband opgetrokken.

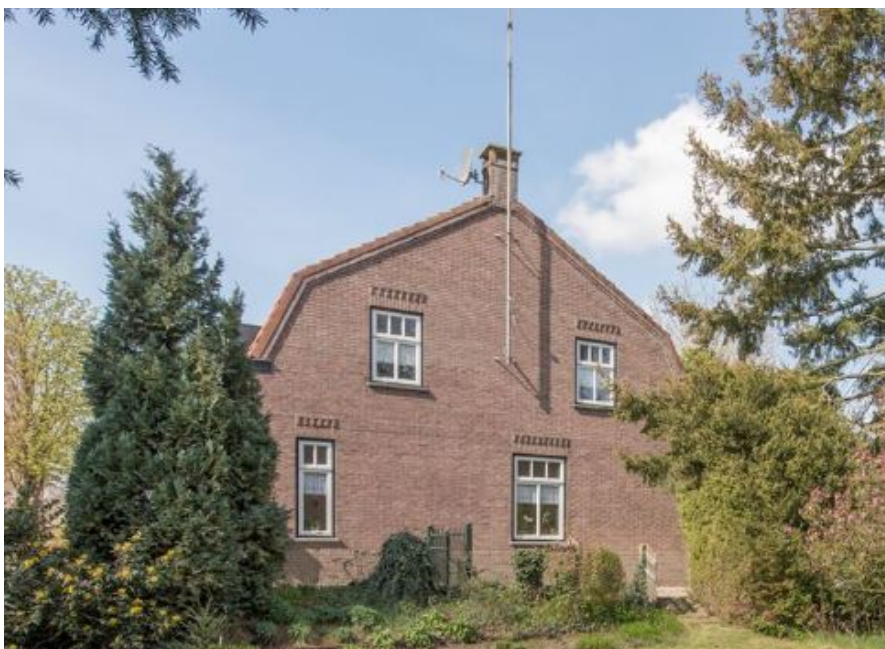
Afb.16. De kopgevel of oostgevel.

Deze gevel die bij de woning hoort heeft op de begane grond twee vensters en op de verdieping eveneens twee vensters.

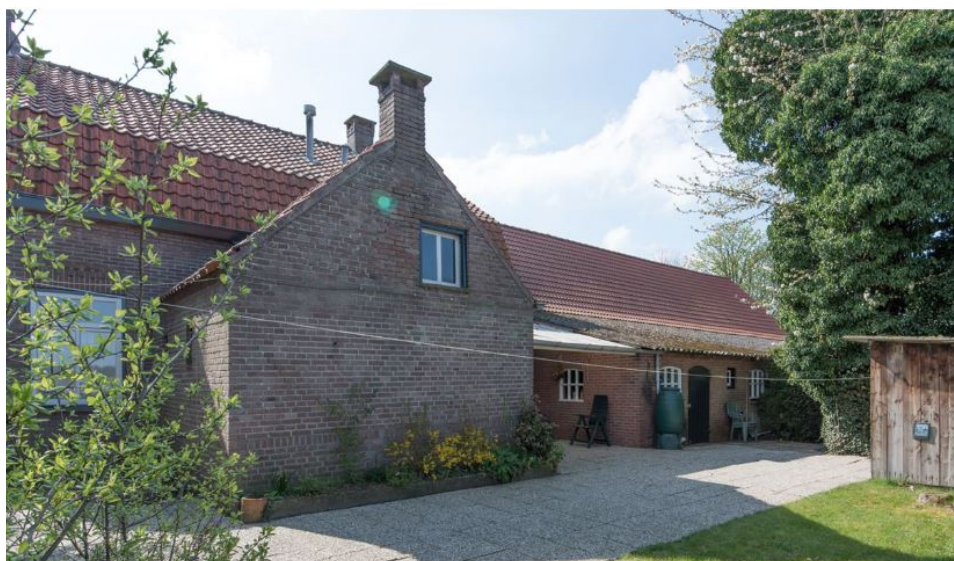
Afb.17. De achtergevel of noordgevel met de aanbouw van het woongedeelte.

Goed beschouwd bestaat de achtergevel uit meerdere delen welke in de loop der geschiedenis aan de boerderij zijn toegevoegd. De achtergevel van het woongedeelte heeft links eerst een raam zoals ook in de voorgevel. Bij het woongedeelte sluit de eerste aanbouw aan, deze is loodrecht tegen een gedeelte van het woongedeelte gebouwd. Heel bijzonder is dat deze aanbouw gemetseld is in kruisverband met dezelfde bruinrode gevelklinkers. De plint is echter niet met de bruinrode trasraamklinkers gemetseld maar met de gevelklinkers die in het opgaand werk gebruikt zijn. Hierdoor is duidelijk dat deze aanbouw een latere toevoeging is. Er is net als bij het woongedeelte bij de aanbouw de overgang tussen de plint en het opgaand metselwerk kenbaar gemaakt door de toepassing van een rollaag. Deze rollaag werd niet als markering of decoratie bedoeld, maar op het lengteverschil tussen de trasraamklinker en hardgraauwe gevelklinker te camoufleren.

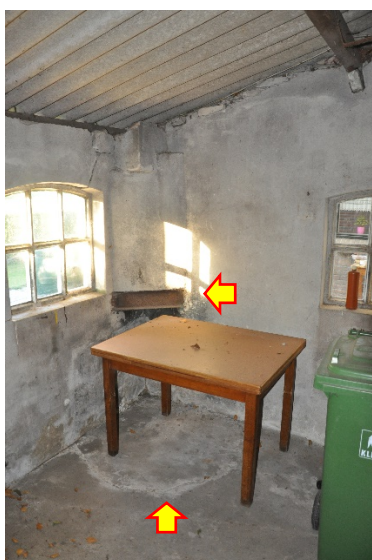
Er was een gedeelte van de achtergevel met twee stalvensters van de koeienstal in het zicht. Dit gedeelte van de achtergevel is thans in de voederruimte opgenomen. In de voederruimte zijn de sporen van een voederketel en schouwttje zichtbaar.

*Afb. 20. Sporen van de voederketel en schouw.*

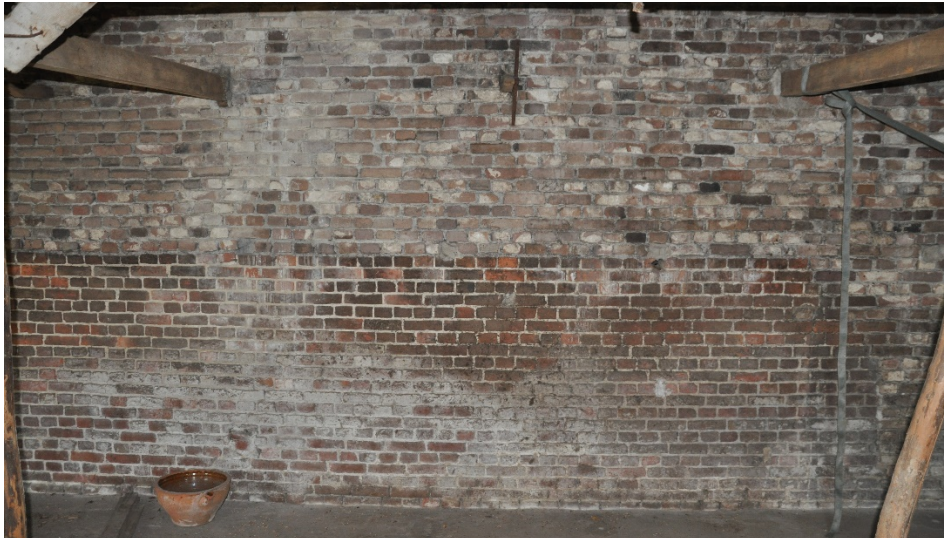
Het gedeelte van de achtergevel in de aangebouwde varkensstal is niet gepleisterd en bestaat uit een in kruisverband gemetselde lage muur waarop met hergebruikte stenen is verder gemetseld.

*Afb. 21. geveldeel van de oorspronkelijke boerderij met daarboven een doorgetrokken gevel met hergebruikte baksteen.*

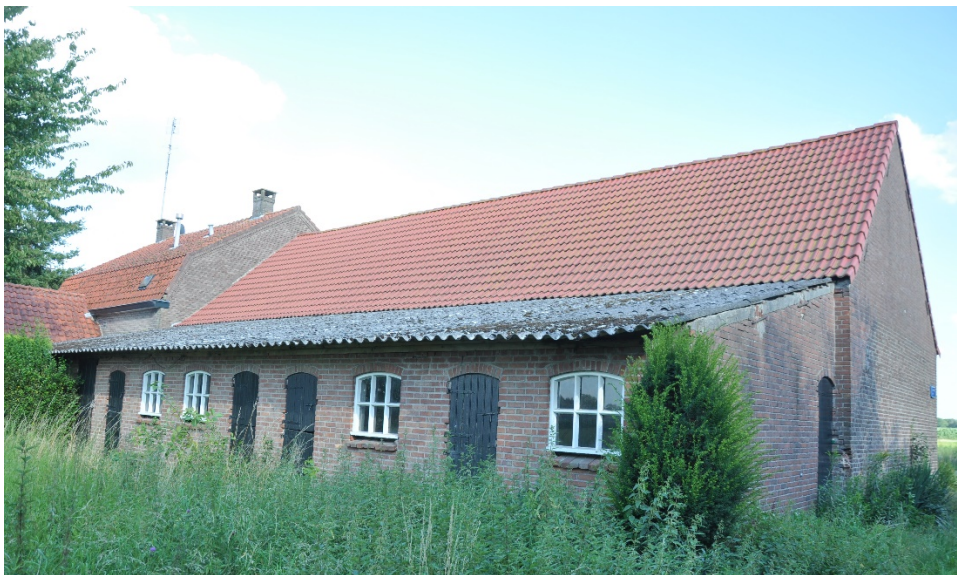
De aanbouw van de voederruimte heeft aan de oostzijde een betonnen stalraam en de deur die de ruimte toegankelijk maakt. De lange achtergevel van de aanbouw heeft alternerend telkens een mestdeurtje en één stalraam volgens de vergunningstekening. Gerealiseerd is een deels gespiegelde uitvoering waarbij twee mestdeuren naast elkaar staan.

*Afb.22. De achtergevel van de aangebouwde varkensstal*

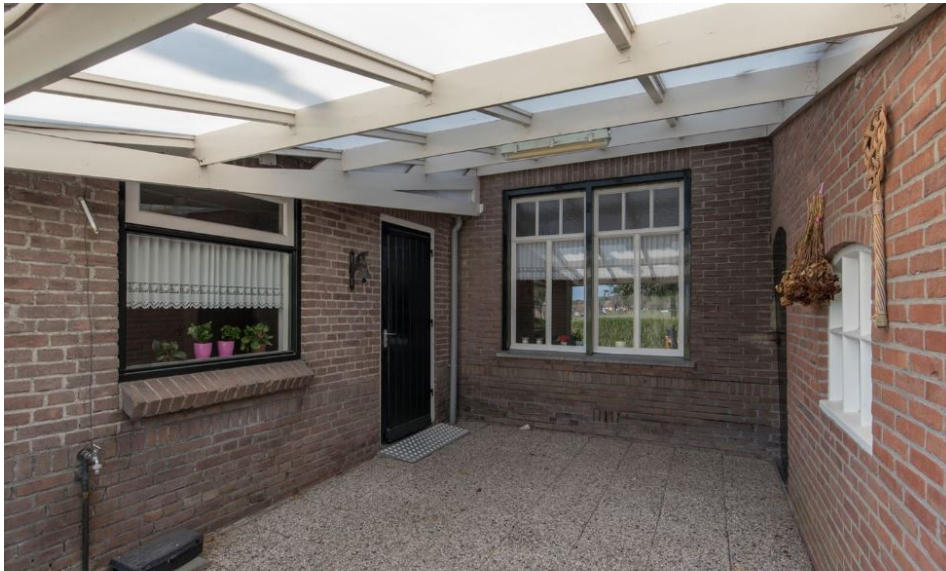
Verder is tussen de aanbouw bij het woongedeelte en de aanbouw bij de voederruimte een overkapping gemaakt met behulp van een houtstructuur waarover lichtdoorlatende kunststof platen.

Afb. 23. De overdekte open binnenplaats.

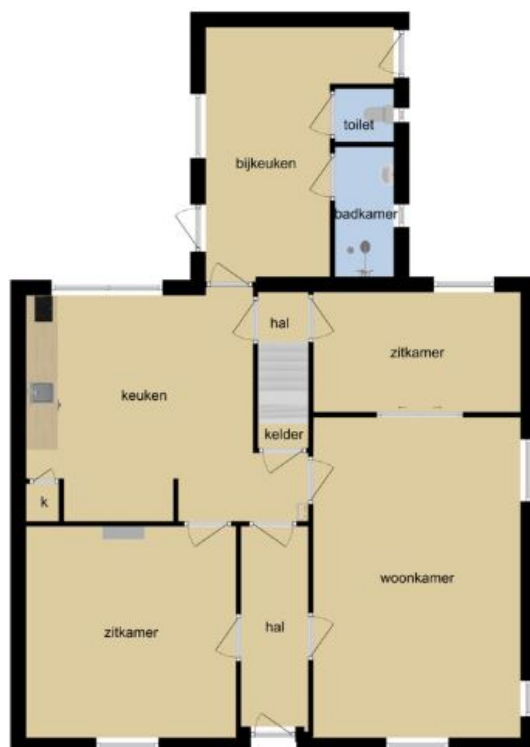
Afb. 24. De indeling begane grond van het woongedeelte (ontleend aan brochure makelaar)

Het woongedeelte heeft achter de voorgevel een hal waaraan links en rechts kamers gelegen zijn. Links is een zitkamer en rechts is de grote woonkamer gelegen. Deze hal eindigt met een deur die toegang verschaft tot de keuken. De keuken is links achter gelegen terwijl geheel rechts een kleine zitkamer gesitueerd is. Deze laatste zitkamer is met schuifdeuren verbonden met de grote woonkamer. De keldertoeegang en de trap naar

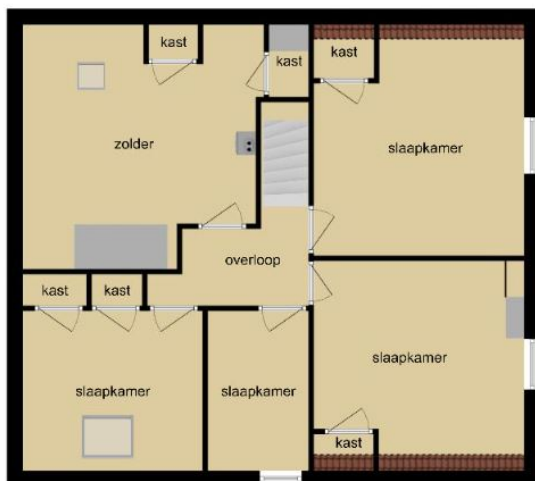
Afb. 25. De indeling verdieping van het woongedeelte (ontleend aan brochure makelaar)

De verdieping heeft centraal een overloop welke toegang geeft tot diverse slaapkamers en een zolder. De indeling is slechts gedeeltelijk oorspronkelijk. Met behulp van stijl en regelwerk voorzien van plaatmateriaal zijn kamers toegevoegd.

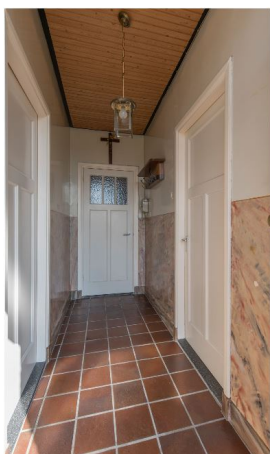
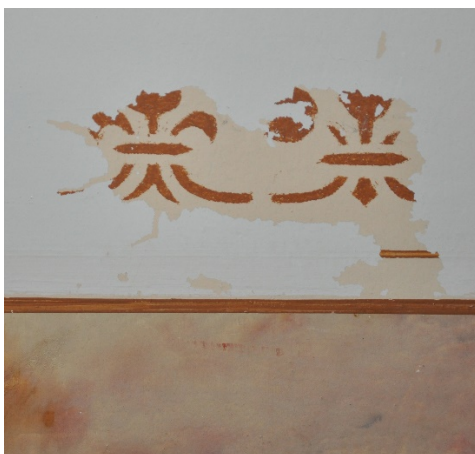
Afb.26 en 27. De hal en een vrijgekomen detail van de sjabloonbeschildering.

De hal sluit aan op de voordeur en vormt de verbinding naar de meeste vertrekken in het woongedeelte van deze boerderij. De vloer van deze gang bestaat uit bruine geglaazuurde vloertegels. De wanden hebben een lambrisering met een geschilderde marmer imitatie. Ook de plint en de sokkels onder de koplatten zijn marmerkleurig geschilderd. (overigens

oogt deze beschildering niet professioneel mogelijk is deze over geschilderd). Boven deze marmer imitatie is een stukje van een vroegere sjabloonbeschildering zichtbaar. Het plafond is voorzien van blanke vuren schrootjes. De binnendeuren bestaan uit Bruynzeel paneeldeuren type 23 met en zonder glas. De deur met glas vormt het einde van de gang en komt uit in de keuken.

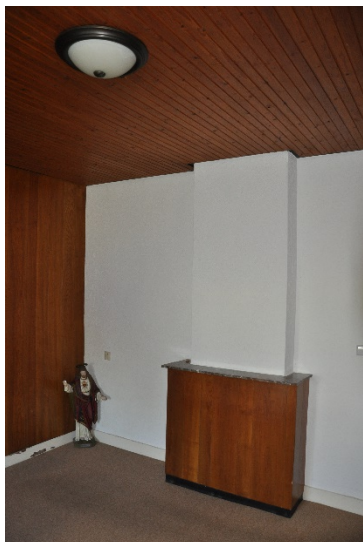
Afb.27. Schouw in kamer links van de hal.

De woonkamer is als zodanig ook ingericht. Een raam ziet uit op de straat en centraal tegenover het raam is een schouw. Rechts van de schouw is de deur die toegang verschaft naar de keuken. De vloer is voorzien van vaste vloerbedekking. De wand welke grenst aan de koeienstal is voorzien van een houten betimmering de overige wanden zijn behangen. De schouw is door een betimmering van de schoorsteenmantel gemoderniseerd. De afdekplaat is van een marmer gesteende genaamd Rouge Royal. Naar alle waarschijnlijkheid zijn ook de schoorsteen wangen van deze natuursteen. De boezem is recht en behangen. Het plafond in deze kamer is een vuren schrootjes plafond.

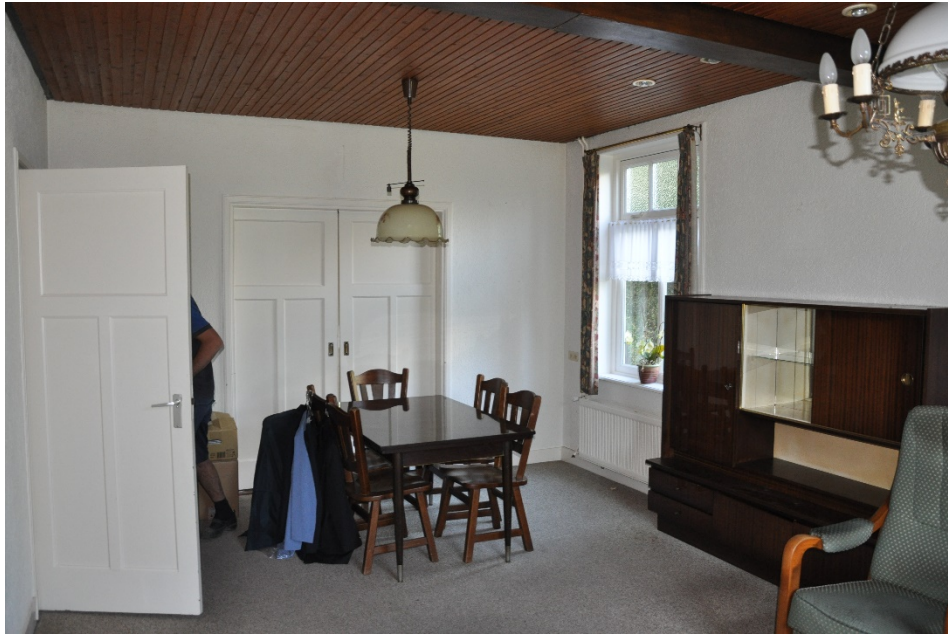
Afb.28. De woonkamer met schuifdeuren en verlaagde moerbalk in het plafond.

De wanden zijn voorzien van een sierpleister en het plafond is met blanke vuren schrootjes betimmerd. Een betimmerde moerbalk deelt het plafond in twee delen. De schuifdeuren zijn evenals de overige deuren in deze kamer, Bruynzeel paneeldeuren zonder glas.

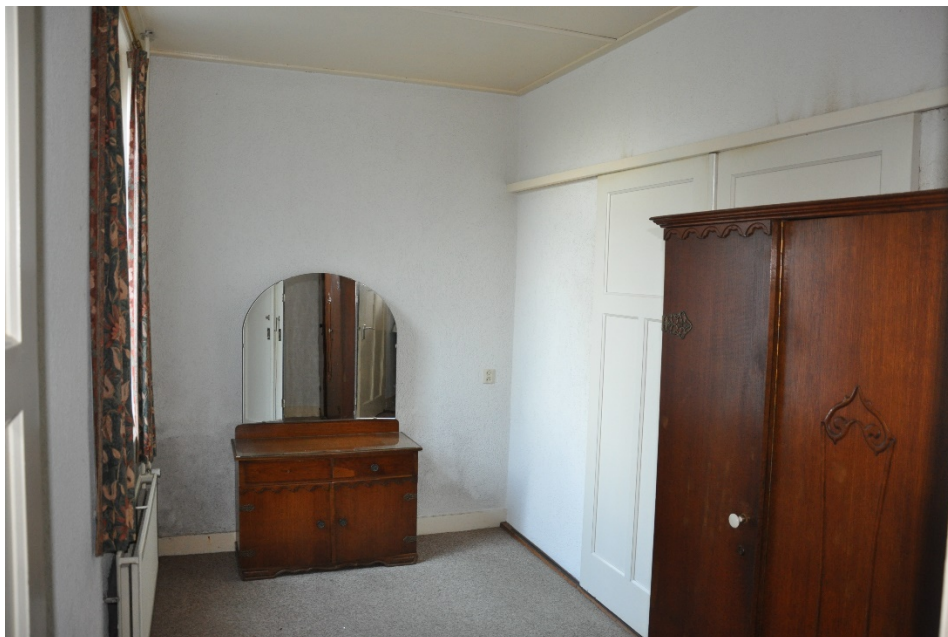
Afb.29. De zitkamer

Deze zitkamer heeft als slaapkamer gefungeerd. Dit naar alle waarschijnlijkheid vanwege de besloten stille ligging. De kamer heeft één raam uitziend op de landerijen achter de boerderij. Ook deze kamer is voorzien van vaste vloerbedekking. De wanden zijn ook hier van sierpleisterwerk voorzien. Het plafond is hier voorzien van grote zachtboard platen.

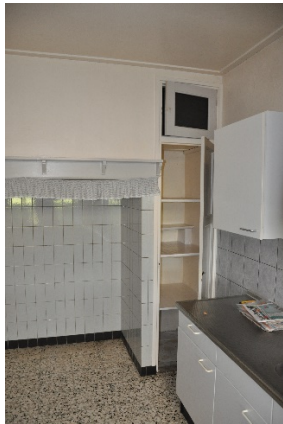
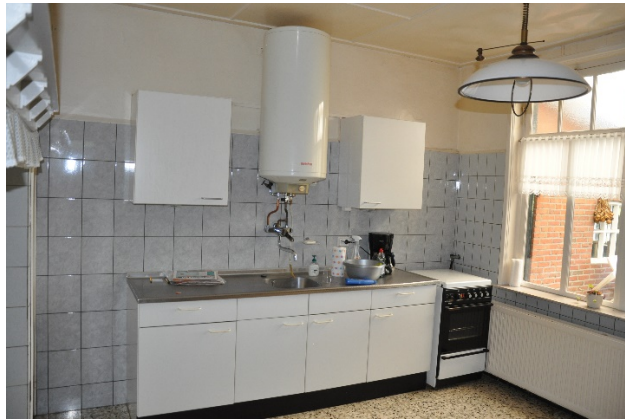
Afb.30 en 31. De woonkeuken met schouw en voorraadkast en aanrecht.

De keuken is toegankelijk vanuit de hal met een klein open portaaltje, en via de bijkeuken vanwaar men naar buiten kan. Ook zijn eerder genoemde kamers vanuit de keuken bereikbaar. Vanuit de keuken kan men de kelder en de verdieping bereiken. De vloer is met lichtgekleurde cementgebonden tegels voorzien. De wanden hebben een ongeveer 1,30

meter hoge betegeling met lichtblauwe geglaazuurde wandtegels. Deze staan op een plint van dubbelhard gebakken zwarte tegeltjes.

Ter plaatse van de schouw en het aanrecht is hoger betegeld, waarbij de tegels boven het aanrecht iets anders van kleur en formaat zijn dan de overige tegels.

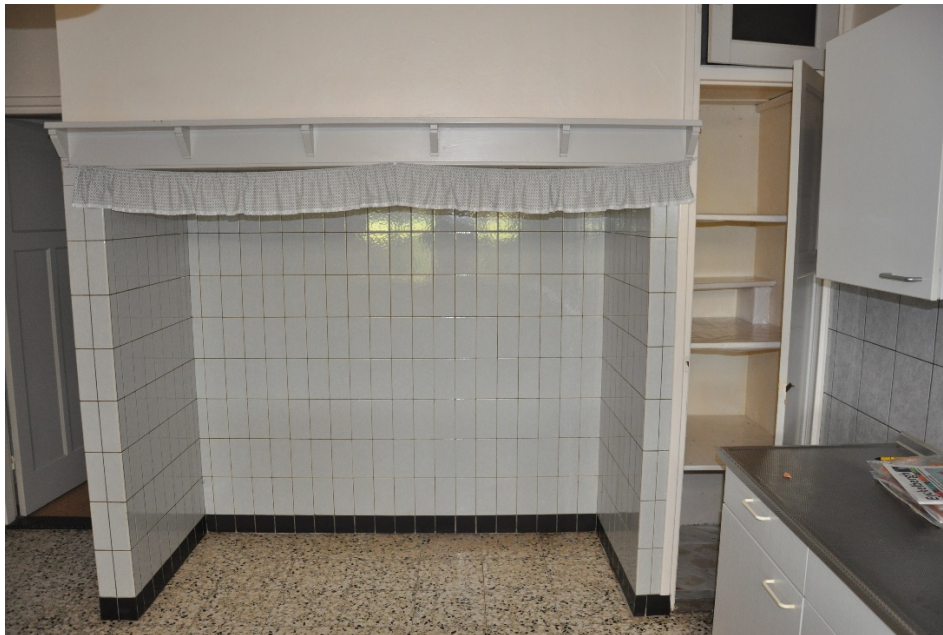
Afb.32. Woonkeuken de schouw.

Het plafond is ook hier uitgevoerd in grote zachtboard platen. De naden van de platen en de randen zijn met latjes afgewerkt.

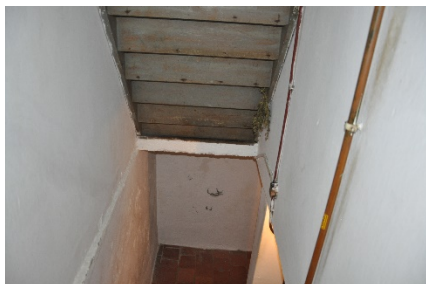
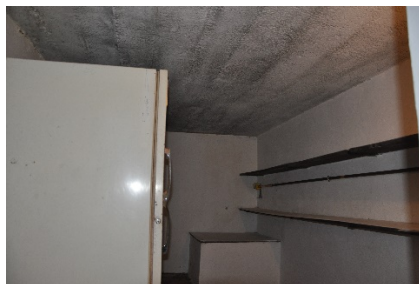
Afb.33 en 34. De ingang van de kelder en de kelder met pekelbak en schappen.

De kelder is onder de keuken gelegen. De wanden en het plafond zijn van beton. Ter ondersteuning van de vloer bij de trap is een balk onder de vloer gestort. Deze balk wordt met een kolom ondersteund. De vloer is met dezelfde bruinachtige vloertegels belegd als in de hal. In de hoek van de kelder is een pekelbak gemetseld. Langs een van de wanden is een rek geplaatst.

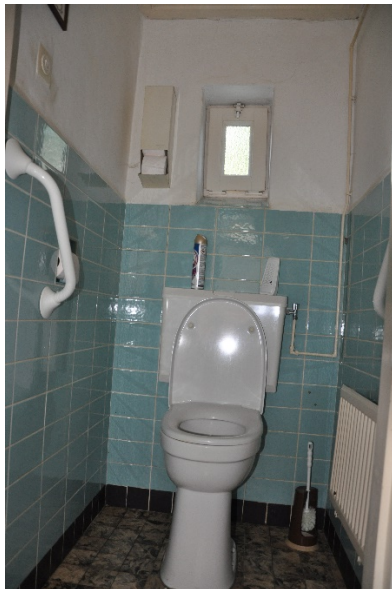
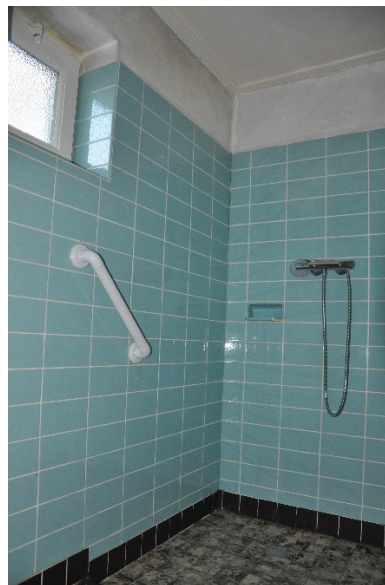
Afb.35 en 36. Het toilet en de doucheruimte.

De bijkeuken is in 1968 verbouwd. Daarbij heeft men een douche en een toilet tegen de oostgevel gebouwd. Het raampje van de douche en toilet zijn daarbij aan de oostgevel toegevoegd. De wanden van deze twee ruimten zijn met licht blauwe geglazuurde afgewerkt. Het plafond van beide ruimten is een zachtboard plafond. De vloer is betegeld met grijs gewolkte dubbel hard gebakken tegeltjes. De plint is van grijze dubbelhard gebakken tegeltjes. De deuren in 1968 toegepast bij deze verbouwing zijn vlakke hardboard binnendeuren.

De gehele aanbouw heeft een positieve waardering gekregen omdat hierbij een afwijkend metselverband is toegepast (kruisverband) en deze aanbouw onlosmakelijk verbonden is met de woning. Gelet op de slechte bouwkundige toestand (vele grote scheuren) zou deze ook vervangen kunnen worden. Daarbij zijn andere raampjes mogelijk omdat het huidige doucheraam een latere invulling betreft.

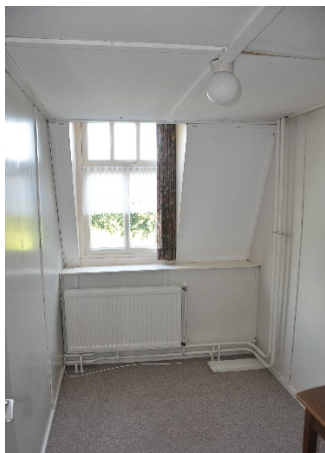
Afb.39. centrale slaapkamer aan straatzijde met dakkapel.

Deze slaapkamer is in het verlengde van de trap en heeft een raam uitziende op de straat. Dit raam is opgenomen in de dakkapel boven de voordeur. De vloer heeft vaste vloerbedekking. Het plafond is van zachtboard en afgewerkt met houten latjes. De houten wanden zijn geschilderd.

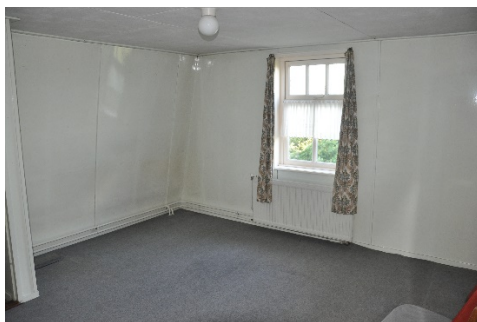
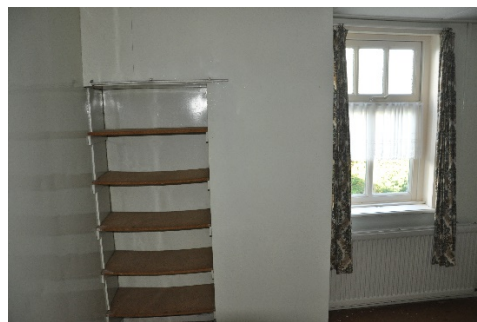
Afb.40 en 41. De slaapkamers aan de oostzijde achter en voor.

Deze slaapkamer zijn voorzien van een raam dat naar het oosten uit ziet. In de zuidelijke kamer is in een rookkanaal deels weggewerkt door een vast kast die de ruimte tussen het kanaal en de wand opvult. Daarnaast hebben de beide kamers nog een vast kast die deels het spant maskeren dat in de breedte van de woning staat.

De vloeren hebben een vast vloerbedekking en de houten wanden zijn geschilderd. Ook hier zijn de plafonds van zachtboard en met latjes afgewerkt.

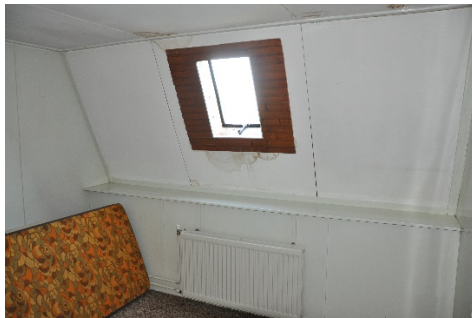
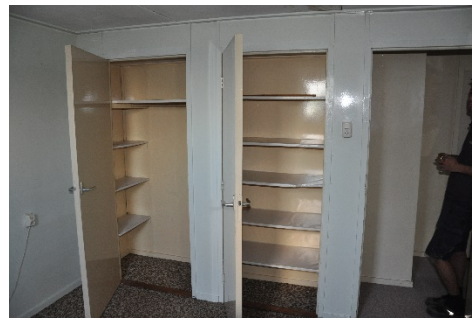
Afb. 42 en 43. De slaapkamer aan de voorzijde.

Deze slaapkamer is ook toegankelijk vanuit de overloop. Deze kamer beschikt slechts over een dakvenster. Verder zijn twee vaste kasten naast elkaar staan. Voor het overige is deze kamer hetzelfde afgewerkt als de overige slaapkamers.

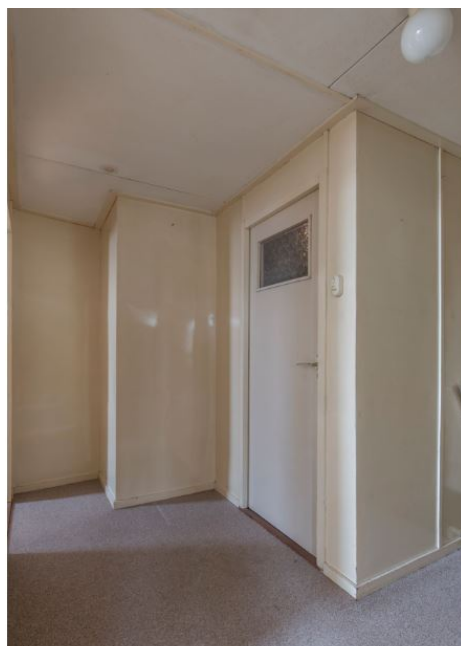
Afb. 44. De overloop.

De overloop heeft dezelfde afwerking als de slaapkamers. De deuren op de verdieping zijn vlakke hardboard deuren. De deuren die toegang geven tot de slaapkamers zijn bovenin voorzien van een ruit.

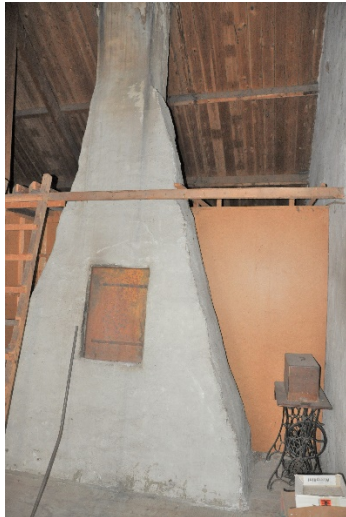
*Afb.40. de zolder met rookkanaal en rookluik.*

De zolderruimte wordt gedomineerd door het rookkanaal met rookluik. Voor het overige toont deze ruimte de hardboard achterzijde van enkele wanden. Ten behoeve van het koken van vlees was in het rookkanaal links en rechts van het luik een stalen staaf ingemetseld.

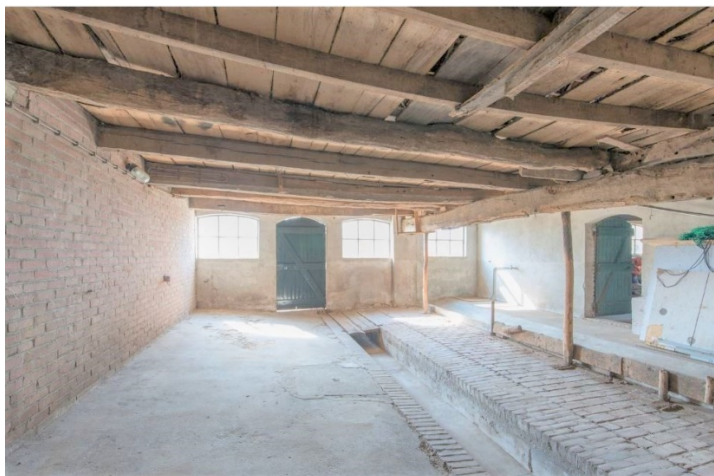
*Afb.41. De koeienstal met zicht op straatgevel.*

De oorspronkelijke potstal is in 1958 verbouwd tot grupstal. Hierbij werden de potstaldeuren dichtgemetseld en kwamen er drie betonnen stalramen en een mestdeur voor in plaats. Bij deze verbouwing is de gehele voorgevel van het bedrijfsgedeelte opnieuw gemetseld. De grup bevindt zich ongeveer in het midden van de stalruimte en is loodrecht

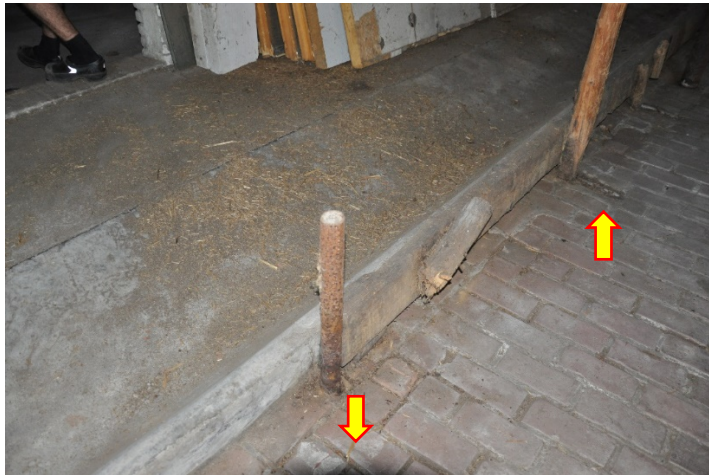
op de voorgevel gesitueerd. De rij koeien stond met hun hoofd naar de deel gericht. Het vloerbed voor de koeien is van baksteen. Naast reppels werden de koeien plaatselijk ook middels beugels of aan de bodem verbonden. Sporen hiervan zijn in de vloer zichtbaar. De overige vloer is een afgesmeerde betonvloer. Ook de voertrog is uitgevoerd in afgesmeerd. Een zware ongekantrechte balk overspande de ruimte en diende voor de oplegging van de zolder. Deze bestaat uit grotendeels ongekantrechte slieten. De zoldervloer bestaat uit vloerplanken. Ter ondersteuning van de slieten is aan de zijde van het woongedeelte een baksteen muur gemetseld. In het midden van de wand naar de deel is een opgeklampte deur met segmentboog overspanning opgenomen.

Afb.42. De koeienstal met sporen van bindbeugels.

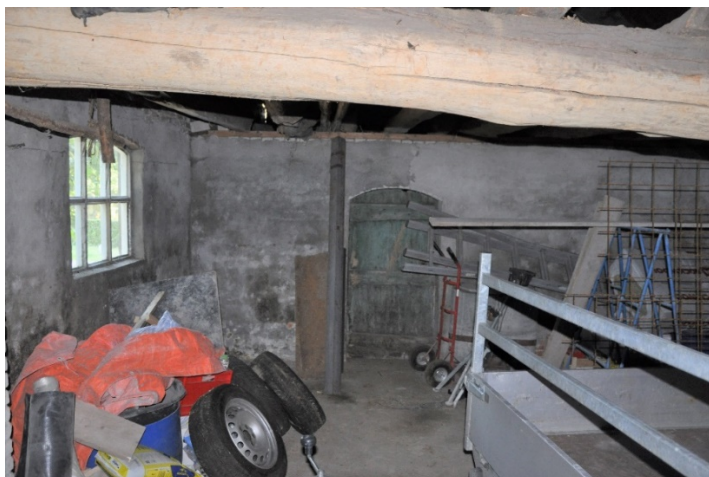
Afb.43. De tasruimte vanuit deel gezien.

De 'deel' of dorsruimte is voorzien van een betonvloer. Hier is zoals gebruikelijk geen zolder. De ruimte van de deel wordt begrenst door de koeienstal en aan de andere zijde markeert een moerbalk min of meer de breedte van de deel. De wand die de scheiding vormt tussen de wagenstalling en de tasruimte (die naadloos aansluit op de deel) vormt de overige ruimtelijke begrenzing. Een deur in de (achtergevel) tegenover de grote deeldeuren is ook hier in de gevel opgenomen. Deze fungeerde niet alleen als toegang maar zorgde tijdens het dorsen ook voor een luchtstroom in de ruimte. Dorsen was namelijk een stoffige aangelegenheid. De genoemde moerbalk diende ter ondersteuning van de spanten.

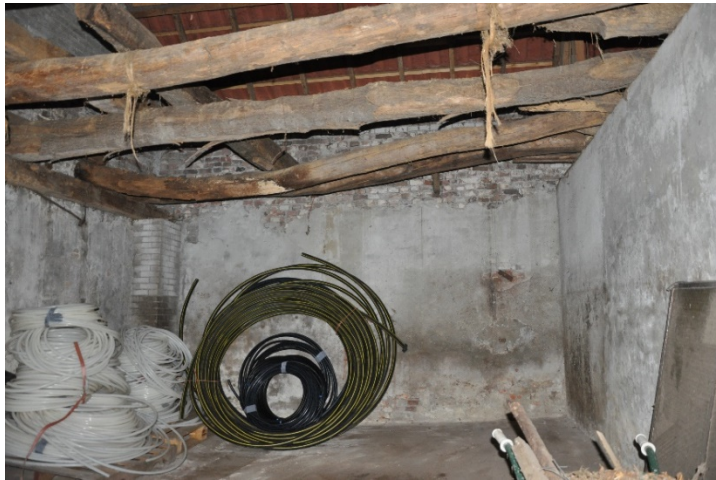
Afb.44. De wagenstalling en mogelijke plaats van de paardenstal.

De ruimte die de begrenzing vormt van het bedrijfsgedeelte is de wagenstalling en vermoedelijke paardenstal. Bij veel langgevelboerderijen werd de wagenstalling tegen de eindgevel middels een lessenaardak gerealiseerd, bij de meer welgestelde boeren was een wagenstalling in de boerderij opgenomen. Het voordeel van opname in de boerderij was een fraaier geheel en men kon de ruimte boven de wagenstalling benutten voor opslag. Omdat de breedte voldoende ruim was kon ook een paardenstal tegen de achtergevel van de wagenstalling worden afgescheiden. Het voordeel van een paardenstal zoo ver mogelijk van het woongedeelte verwijderd, voorkwam hoorbaar hoefgetrappel in het woongedeelte. Deze wagenstalling heeft geen daglichttoetreding, maar om een wagen in of uit de stalling te rijden staan toch de deuren open.

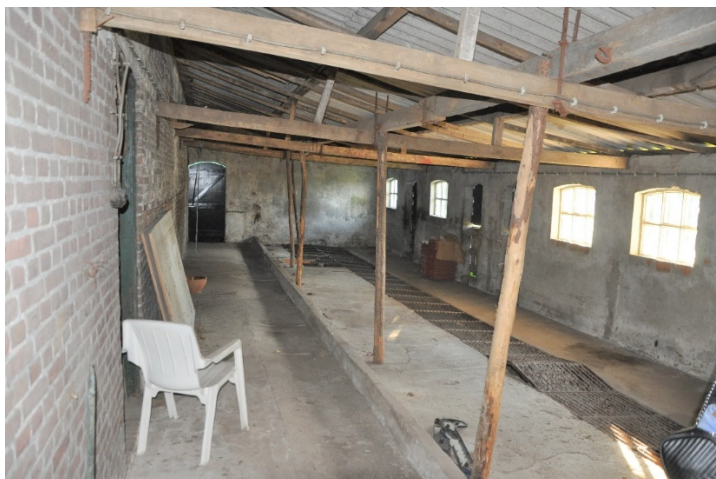
Afb.45. de aangebouwde varkensstallen later verbouwd tot koeienstallen.

Tegen de achtergevel zijn in 1958 varkensstallen gebouwd. Deze stallen zijn in de loop der tijd aangepast aan gewijzigde omstandigheden. Alle hokken van de varkensstallen zijn verwijderd. De varkensstal is omgebouwd tot koeienstal. Een brede mestgoot overdekt met stalen roosters van de koeienstal voor mengmest is nog aanwezig. De ruimte waar zich de voergang bevond, langs de oorspronkelijke achtergevel, is alleen nog begrenst door die

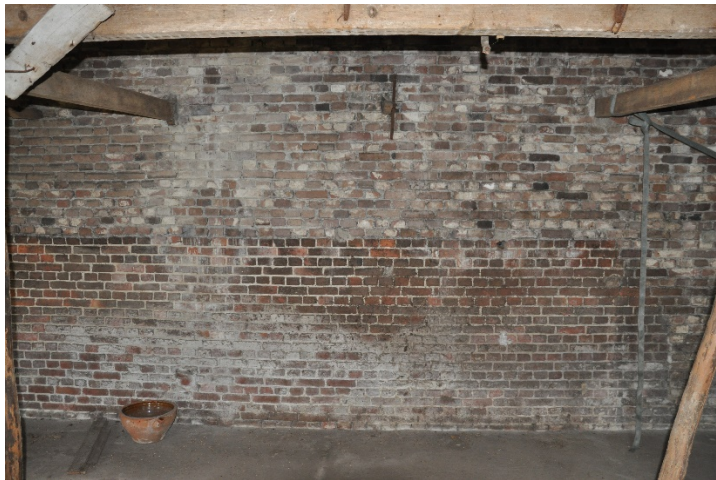
achtergevel. Vier balken van oorspronkelijke achtergevel naar de (nieuwe) lange achtergevel van deze stallen ondersteunen de dakconstructie. De oorspronkelijke achtergevel is slechts voor de halve gevelhoogte authentiek, Boven dit oorspronkelijke metselwerk is de gevel verder opgetrokken met hergebruikte oude bakstenen.

Afb.46. resten van de oorspronkelijke achtergevel met de latere verhoging met hergebruikte bakstenen.

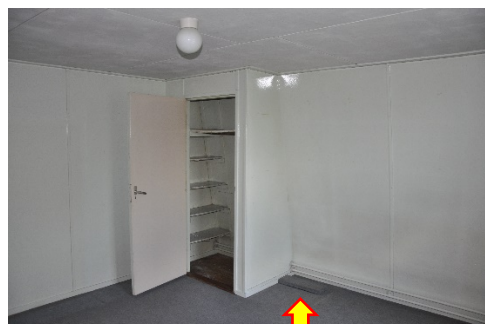
Het dak is traditioneel opgebouwd. Twee spanten en de eindgevel ondersteunen de gordingen waarover een dakbeschot is aangebracht. De vormgeving van de spanten is afgeleid van het verbeterd Hollands spant, en is voorzien van kreupele stijlen en blokkelen. Over de gordingen is een houten dakbeschot aangebracht. Deze spanten zijn opgenomen in de houten wanden of kasten welke de kamers op de verdieping vormen. Slechts de z.g. sloffen welke onder de kreupele stijlen staan steken boven de vloerbedekking uit.

Afb.47 en 48. De sloffen onder de kreupele stijlen

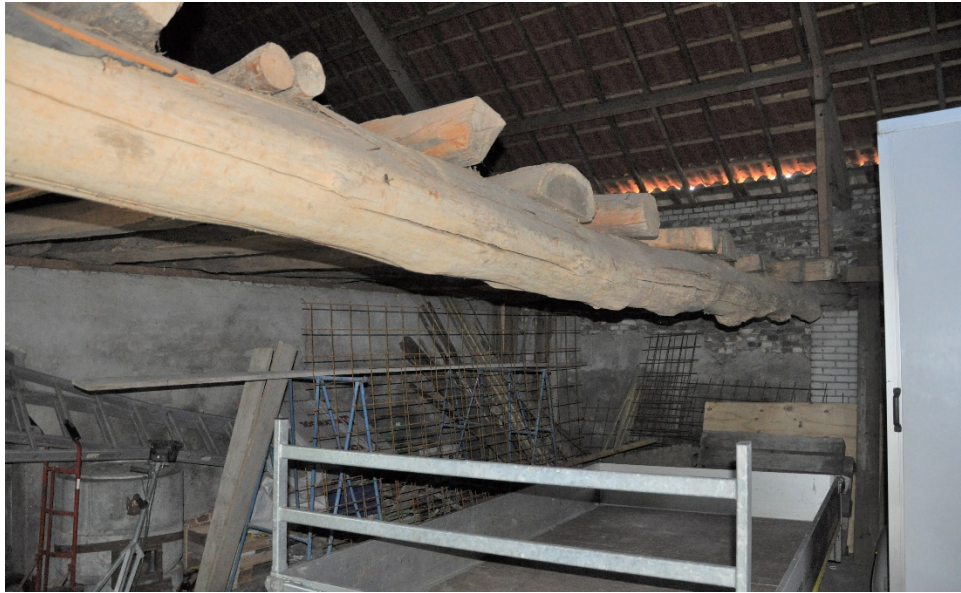
Het bedrijfs gedeelte is voorzien van ongekantrechte moerbalken welke de verbinding vormen tussen de voor- en achtergevel. Op deze moerbalken rusten verbeterde Hollandse spanten. De blokkelen van deze spanten zijn in de iets hoger opgetrokken achtergevel

gemetseld. Op deze spanten rusten aan ieder dakvlak drie gordingen en de nokbalk. Over de gordingen liggen de daksporen en daarover de panlatten met pannen.

Afb.49. De ongekantrechte moerbalk in de 'deel'.

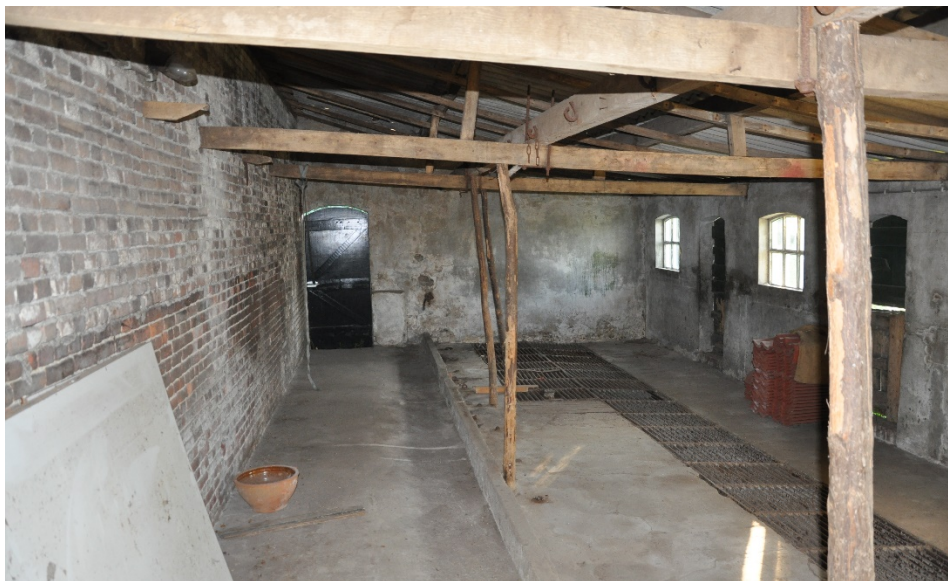
Afb.50. De dakconstructie van de aangebouwde varkensstal.

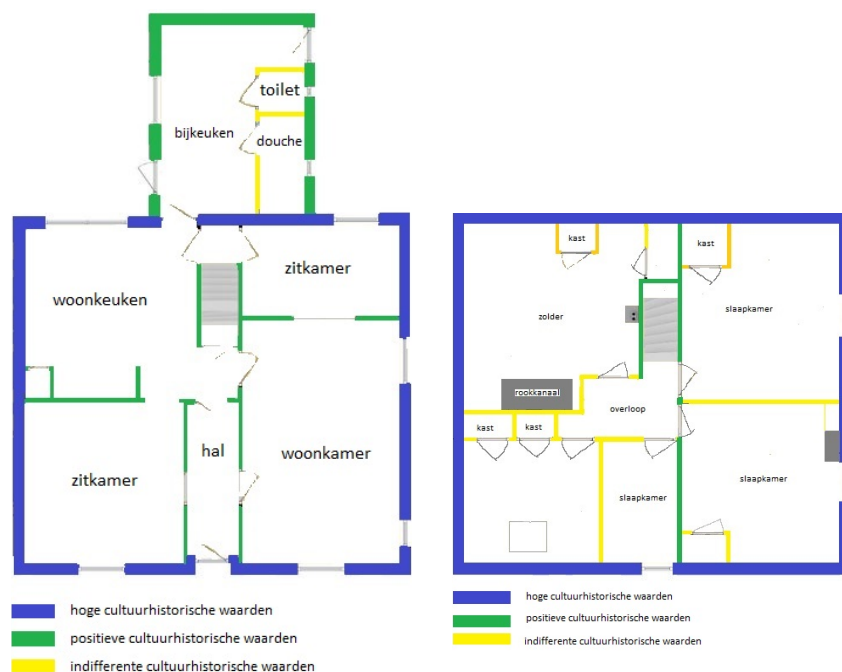
Afb. 51. De waarderingskaart van het woongedeelte.
