## **VERKENNEND BODEMONDERZOEK**

**Looerheideweg 21  
Bergeijk**

kenmerk Waders Milieu BV: 21405701A

*datum rapport:* 13 april 2021

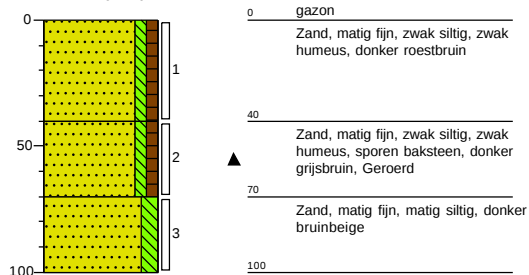
## Boring: 6

Bij de uitvoering van het veldwerk zijn bij boringen 6, 15, 19 en 22 bijmengingen met baksteen en beton aangetroffen. Bijmengingen met baksteen zijn niet asbestverdacht en het beton dat is aangetroffen is eenduidig te herkennen en kan derhalve als niet asbestverdacht worden beschouwd. Ter plaatse van de voormalige ondergrondse brandstoftank zijn geen waarnemingen (geur en oliewaterreactie) gedaan die wijzen op een verontreiniging met minerale olie.

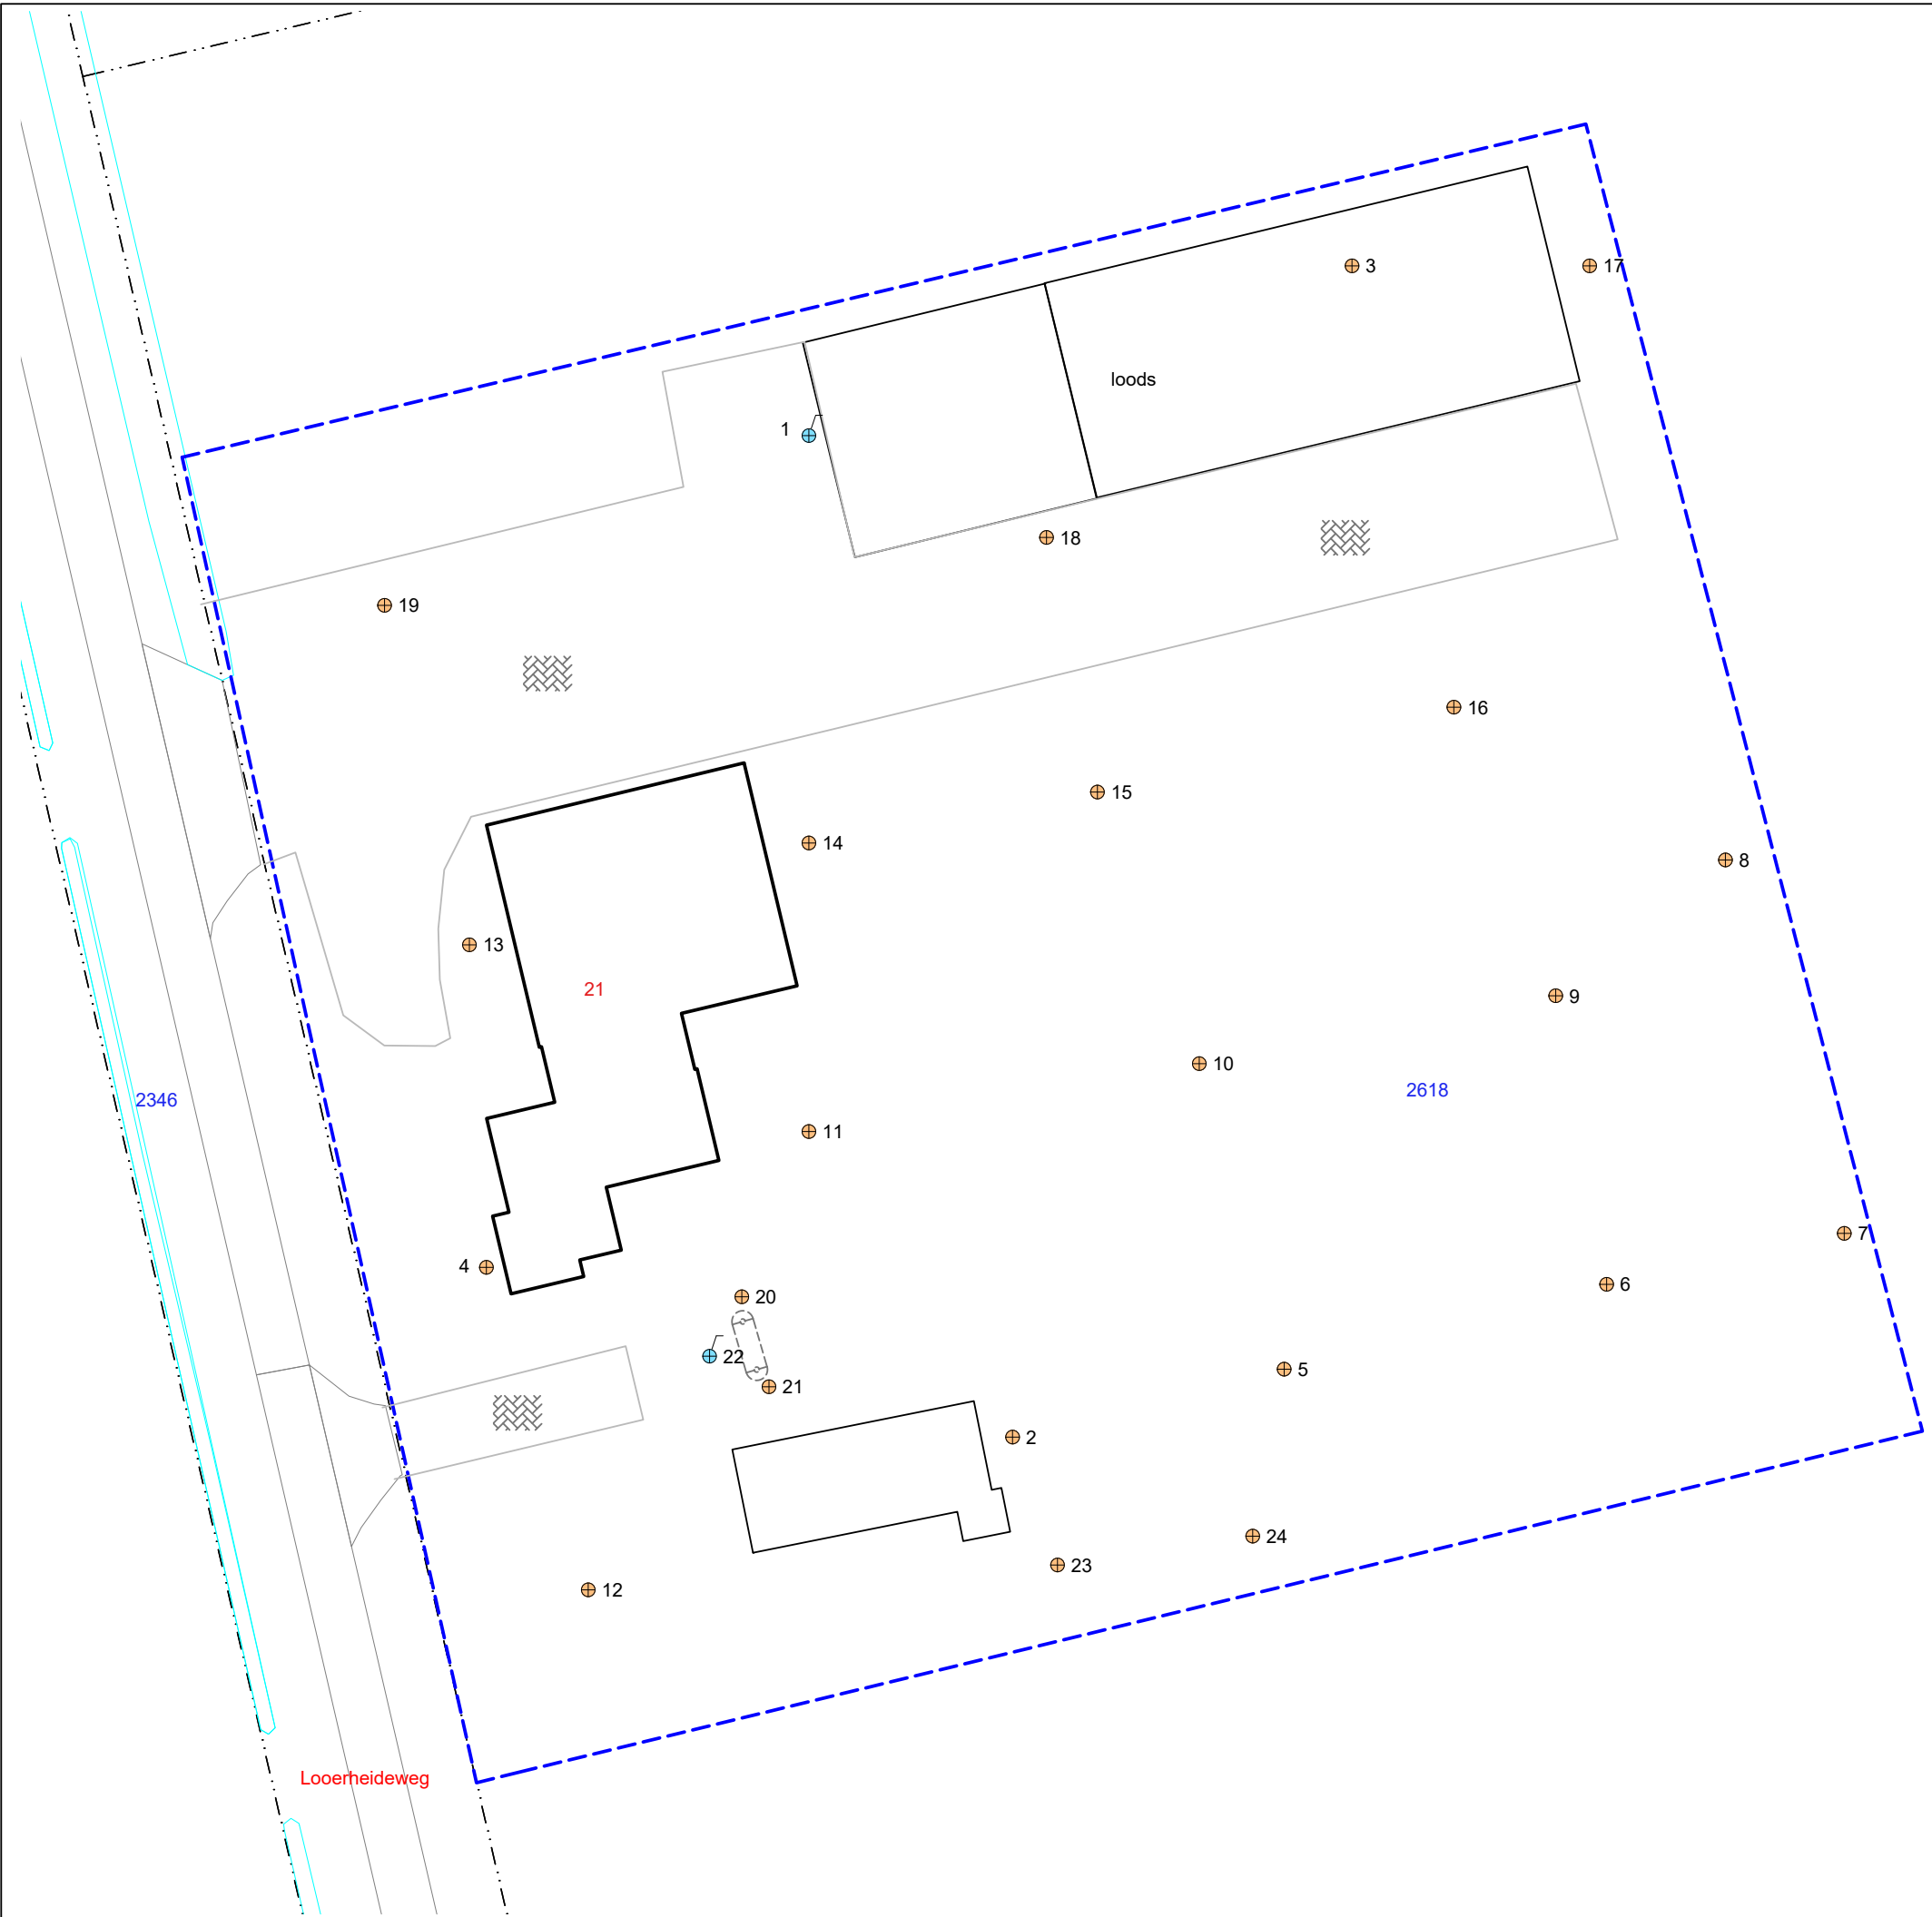
de locatie zijn geen bodembedreigende activiteiten aangetroffen. De locatie maakt een goed verzorgde indruk. In bijlage 6 is een situatietekening opgenomen.

Op 26 februari en 29 maart 2021 is het veldwerk uitgevoerd als omschreven in paragraaf 2.3. De verrichte boringen en geplaatste peilbuizen zijn gecodeerd vanaf nr. 1. De ligging van de voormalige ondergrondse tank is door de huidige bewoner op de tekening aangewezen. De boringen 20, 21 en 22 zijn bij de voormalige ondergrondse tank geplaatst. Tevens zijn nog 2 extra boringen (nr. 23 en 24) in de moestuin verricht om de aanwezigheid van cadmium en zink te bepalen.
