# Verkennd bodemonderzoek Kruisboomweg ong. te Luyksgestel

Aeres Milieu Projectnummer : AM22272  
Status rapport : Definitief (versie 1)  
Datum : 11 juli 202

Opdrachtgever : Ordito  
Postbus 94  
5126 ZH Gilze

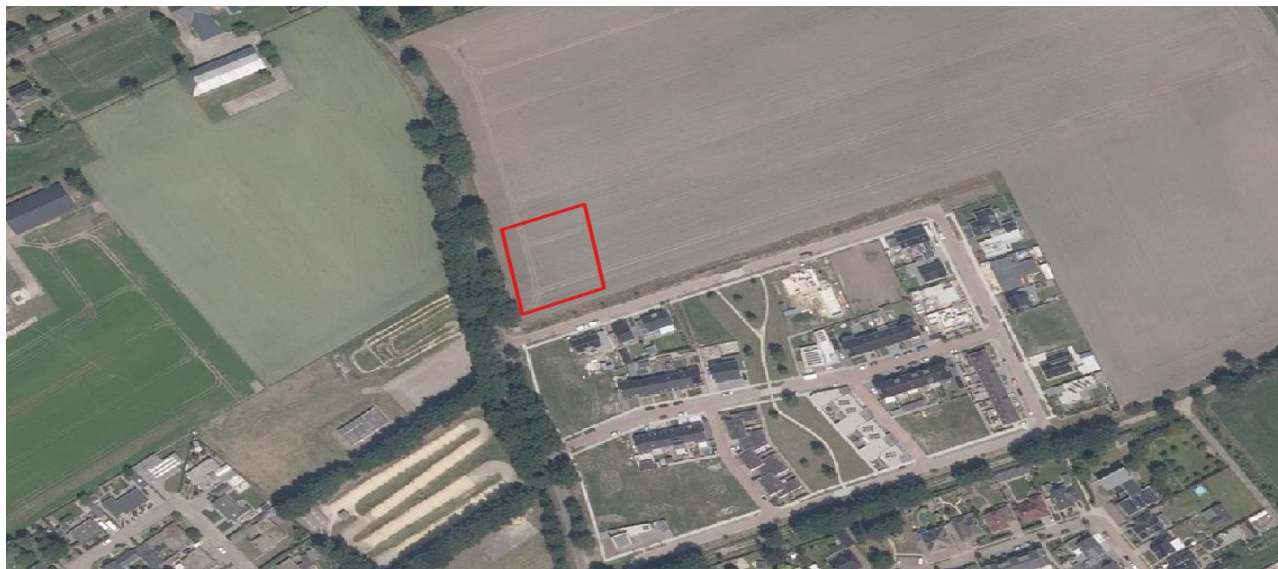
Afbeelding 1: globale begrenzing onderzoekslocatie (bron luchtfoto: PDOKviewer)

De onderzoekslocatie ligt aan de Kruisboomweg en is kadastraal bekend als gemeente Luyksgestel, sectie D nummer 976 ged. De coördinaten volgens het R.D. stelsel zijn  $X = 150,692 / Y = 367,270$ . Zie bijlage 1 voor een topografische en kadastrale kaart. Op onderstaande luchtfoto is de globale begrenzing van de onderzoekslocatie weergegeven.

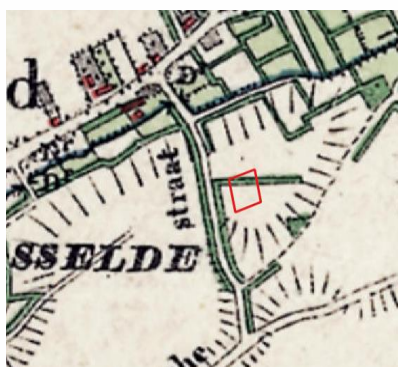
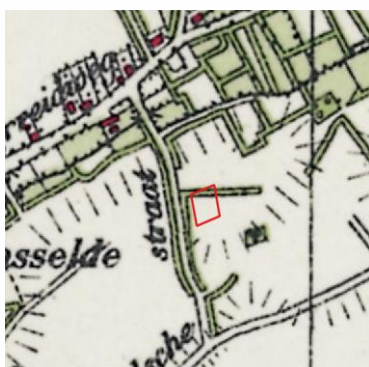
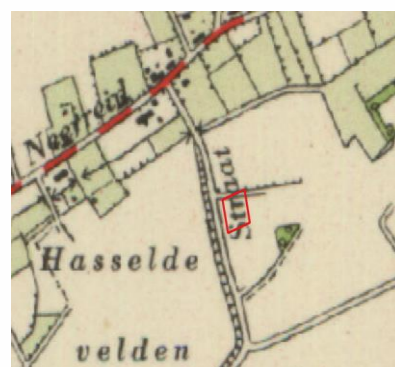
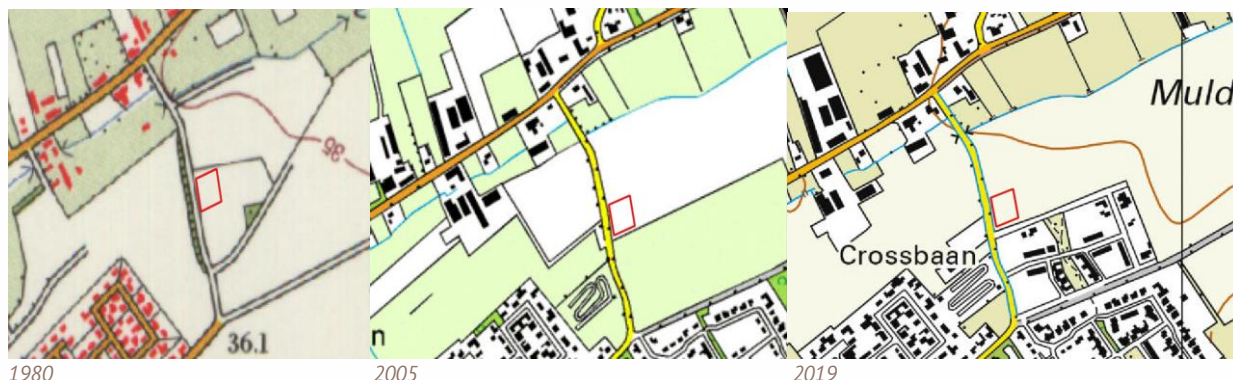
Afbeelding 2: geraadpleegde historische kaarten (bron kaarten: topotijdreis.nl)

In het kader van het vooronderzoek is historisch kaartmateriaal bestudeerd. Uit kaartmateriaal van de geraadpleegde historische kaarten is af te leiden dat de onderzoekslocatie voor zover bekend altijd in agrarisch gebruik is geweest. Er zijn geen dempingen of voormalige watergangen bekend. Ook is er nooit bebouwing geweest op de locatie.

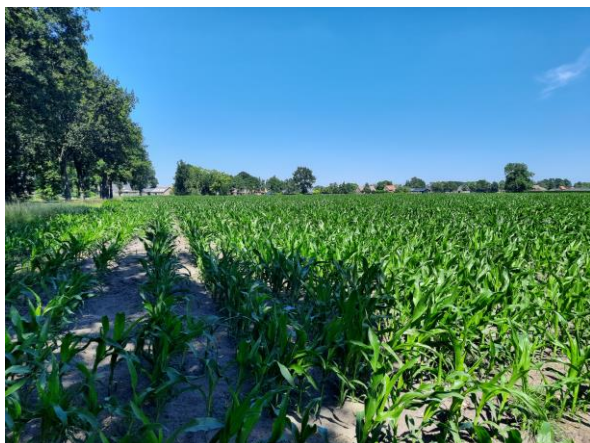
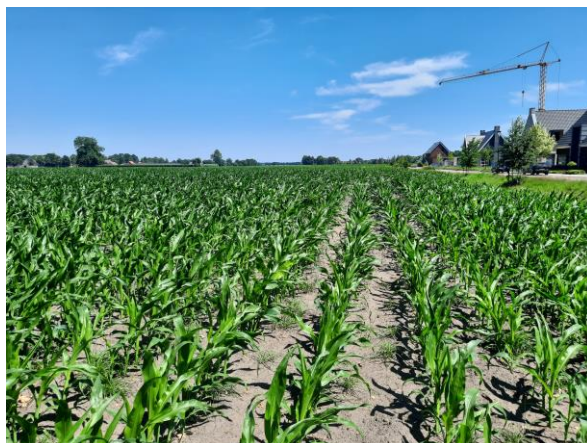
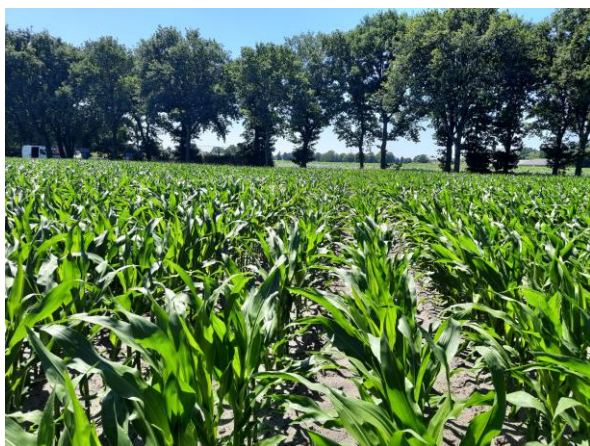
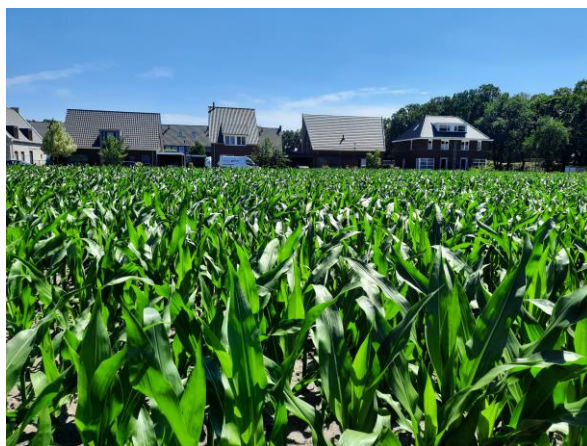
Foto's onderzoekslocatie

De locatie is in zijn geheel in gebruik als akkerland. Ten tijde van het onderzoek was de locatie in gebruik voor de teelt van mais.

Er zijn geen waarnemingen gedaan die wijzen op de aanwezigheid van bodemverontreinigingen of bronnen van verontreinigingen. Tijdens de veldinspectie is op het terrein geen asbestverdacht materiaal aangetroffen.

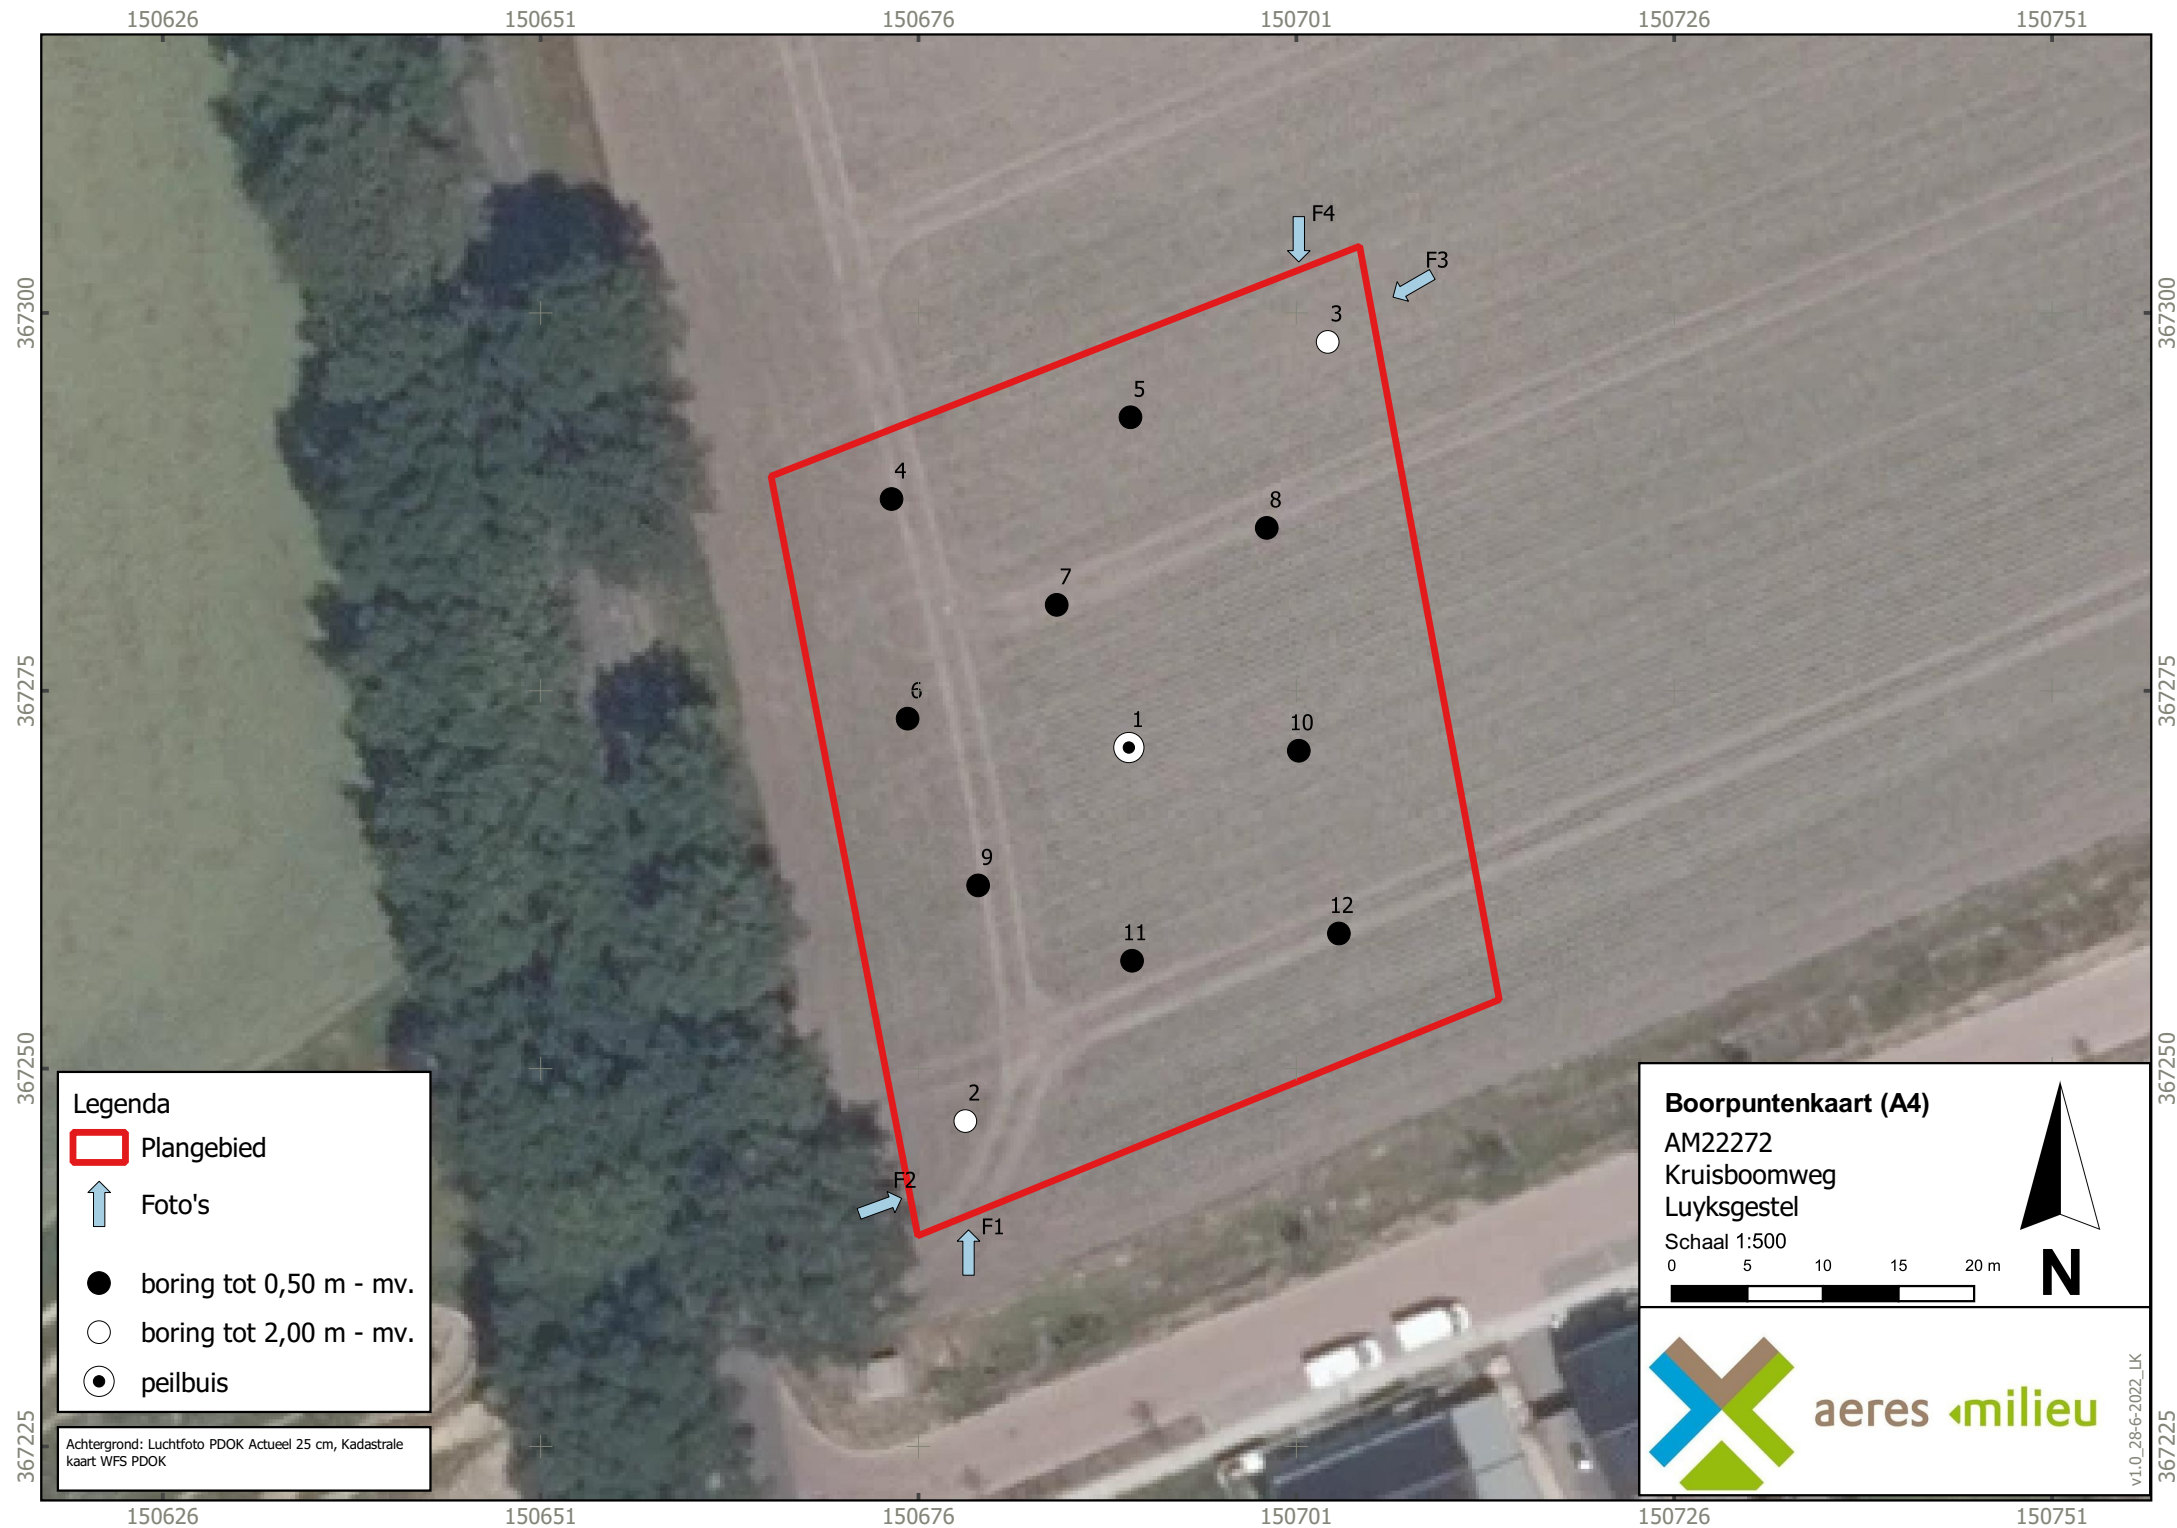
Situatietekening onderzoekslocatie met boorpunten

De boringen zijn verricht met behulp van de Edelmanboor (ø 10 cm). Zie voor de boorpuntlocaties bijlage 3.

Gebaseerd op de diepte en stroming van het freatisch grondwater is een boring afgewerkt met een peilbuis (zie bijlage 2). Deze is centraal op de onderzoekslocatie geplaatst, ter plaatse van boorpunt 1. De bovenkant van het peilbuisfilter is onder de aangetroffen grondwaterstand geplaatst. Tijdens de installatie van de peilbuis is geen werkwater gebruikt.

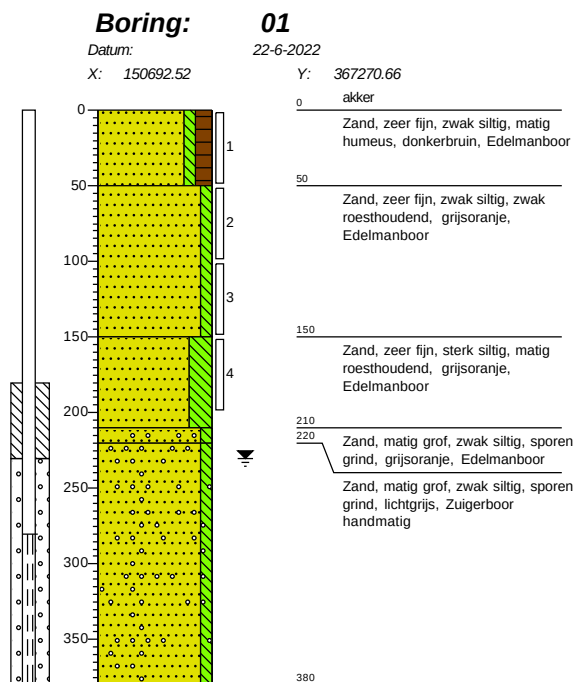
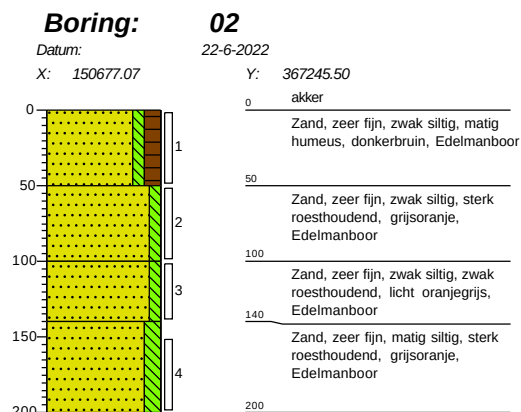
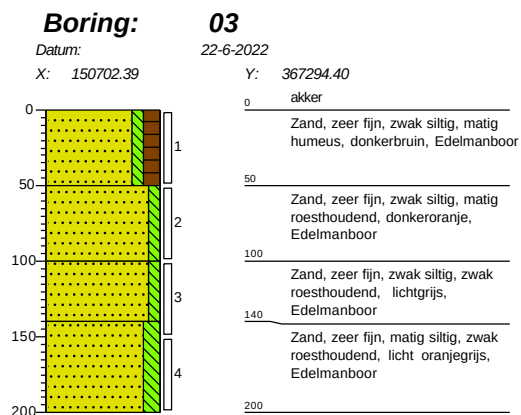
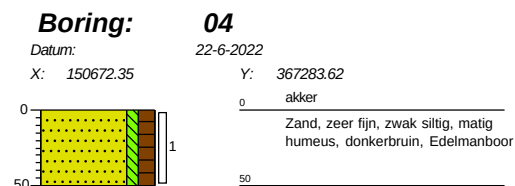
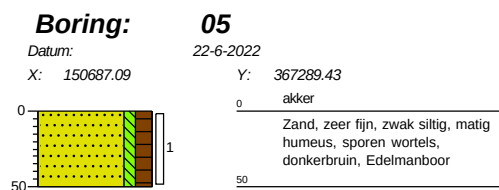
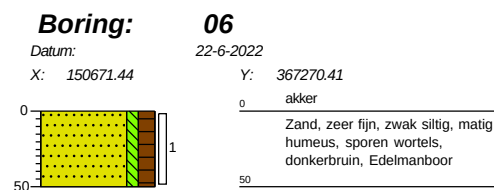
Boorprofielen

Het opgeboorde bodemmateriaal is volgens de classificatienorm voor onverharde bodems (NEN 5104) beoordeeld. Daarnaast is vastgesteld in hoeverre het opgeboorde materiaal mogelijke aanwijzingen biedt voor de aanwezigheid van visueel zichtbare verontreiniging.

Op basis van de zintuiglijke waarnemingen en de bodemopbouw heeft laagsgewijze bemonstering plaatsgevonden. Tijdens de veldwerkzaamheden zijn zintuiglijk geen bijzonderheden waargenomen.
