# **VOORONDERZOEK**

**conform NEN 5725**

**Lage Heide 7, Eersel**

Rapportnummer : 223-ELH7-ho-v2

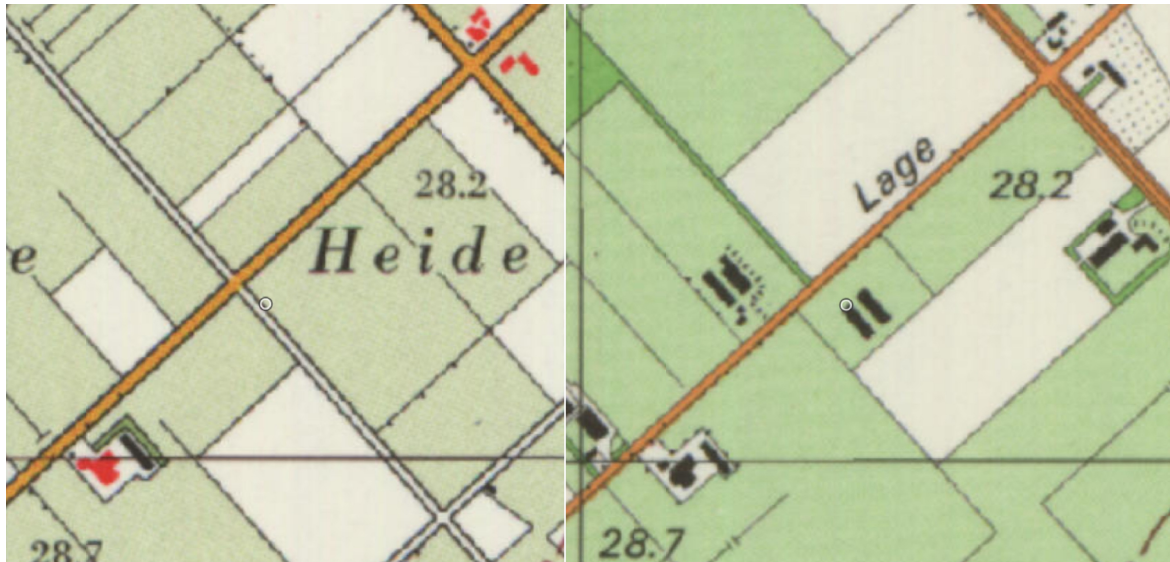
Figuur : Topografische kaart van 1985 (links) en 1986 (rechts)

Volgens topotijdreis.nl is op de locatie vanaf 1986 bebouwing aanwezig (zie onderstaande figuur).

Hiervoor is er geen bebouwing aanwezig geweest en is het perceel in gebruik geweest als weiland / akkerbouw. Op de onderzoekslocatie zijn ook geen wegen / paden of voormalige sloten aanwezig geweest.

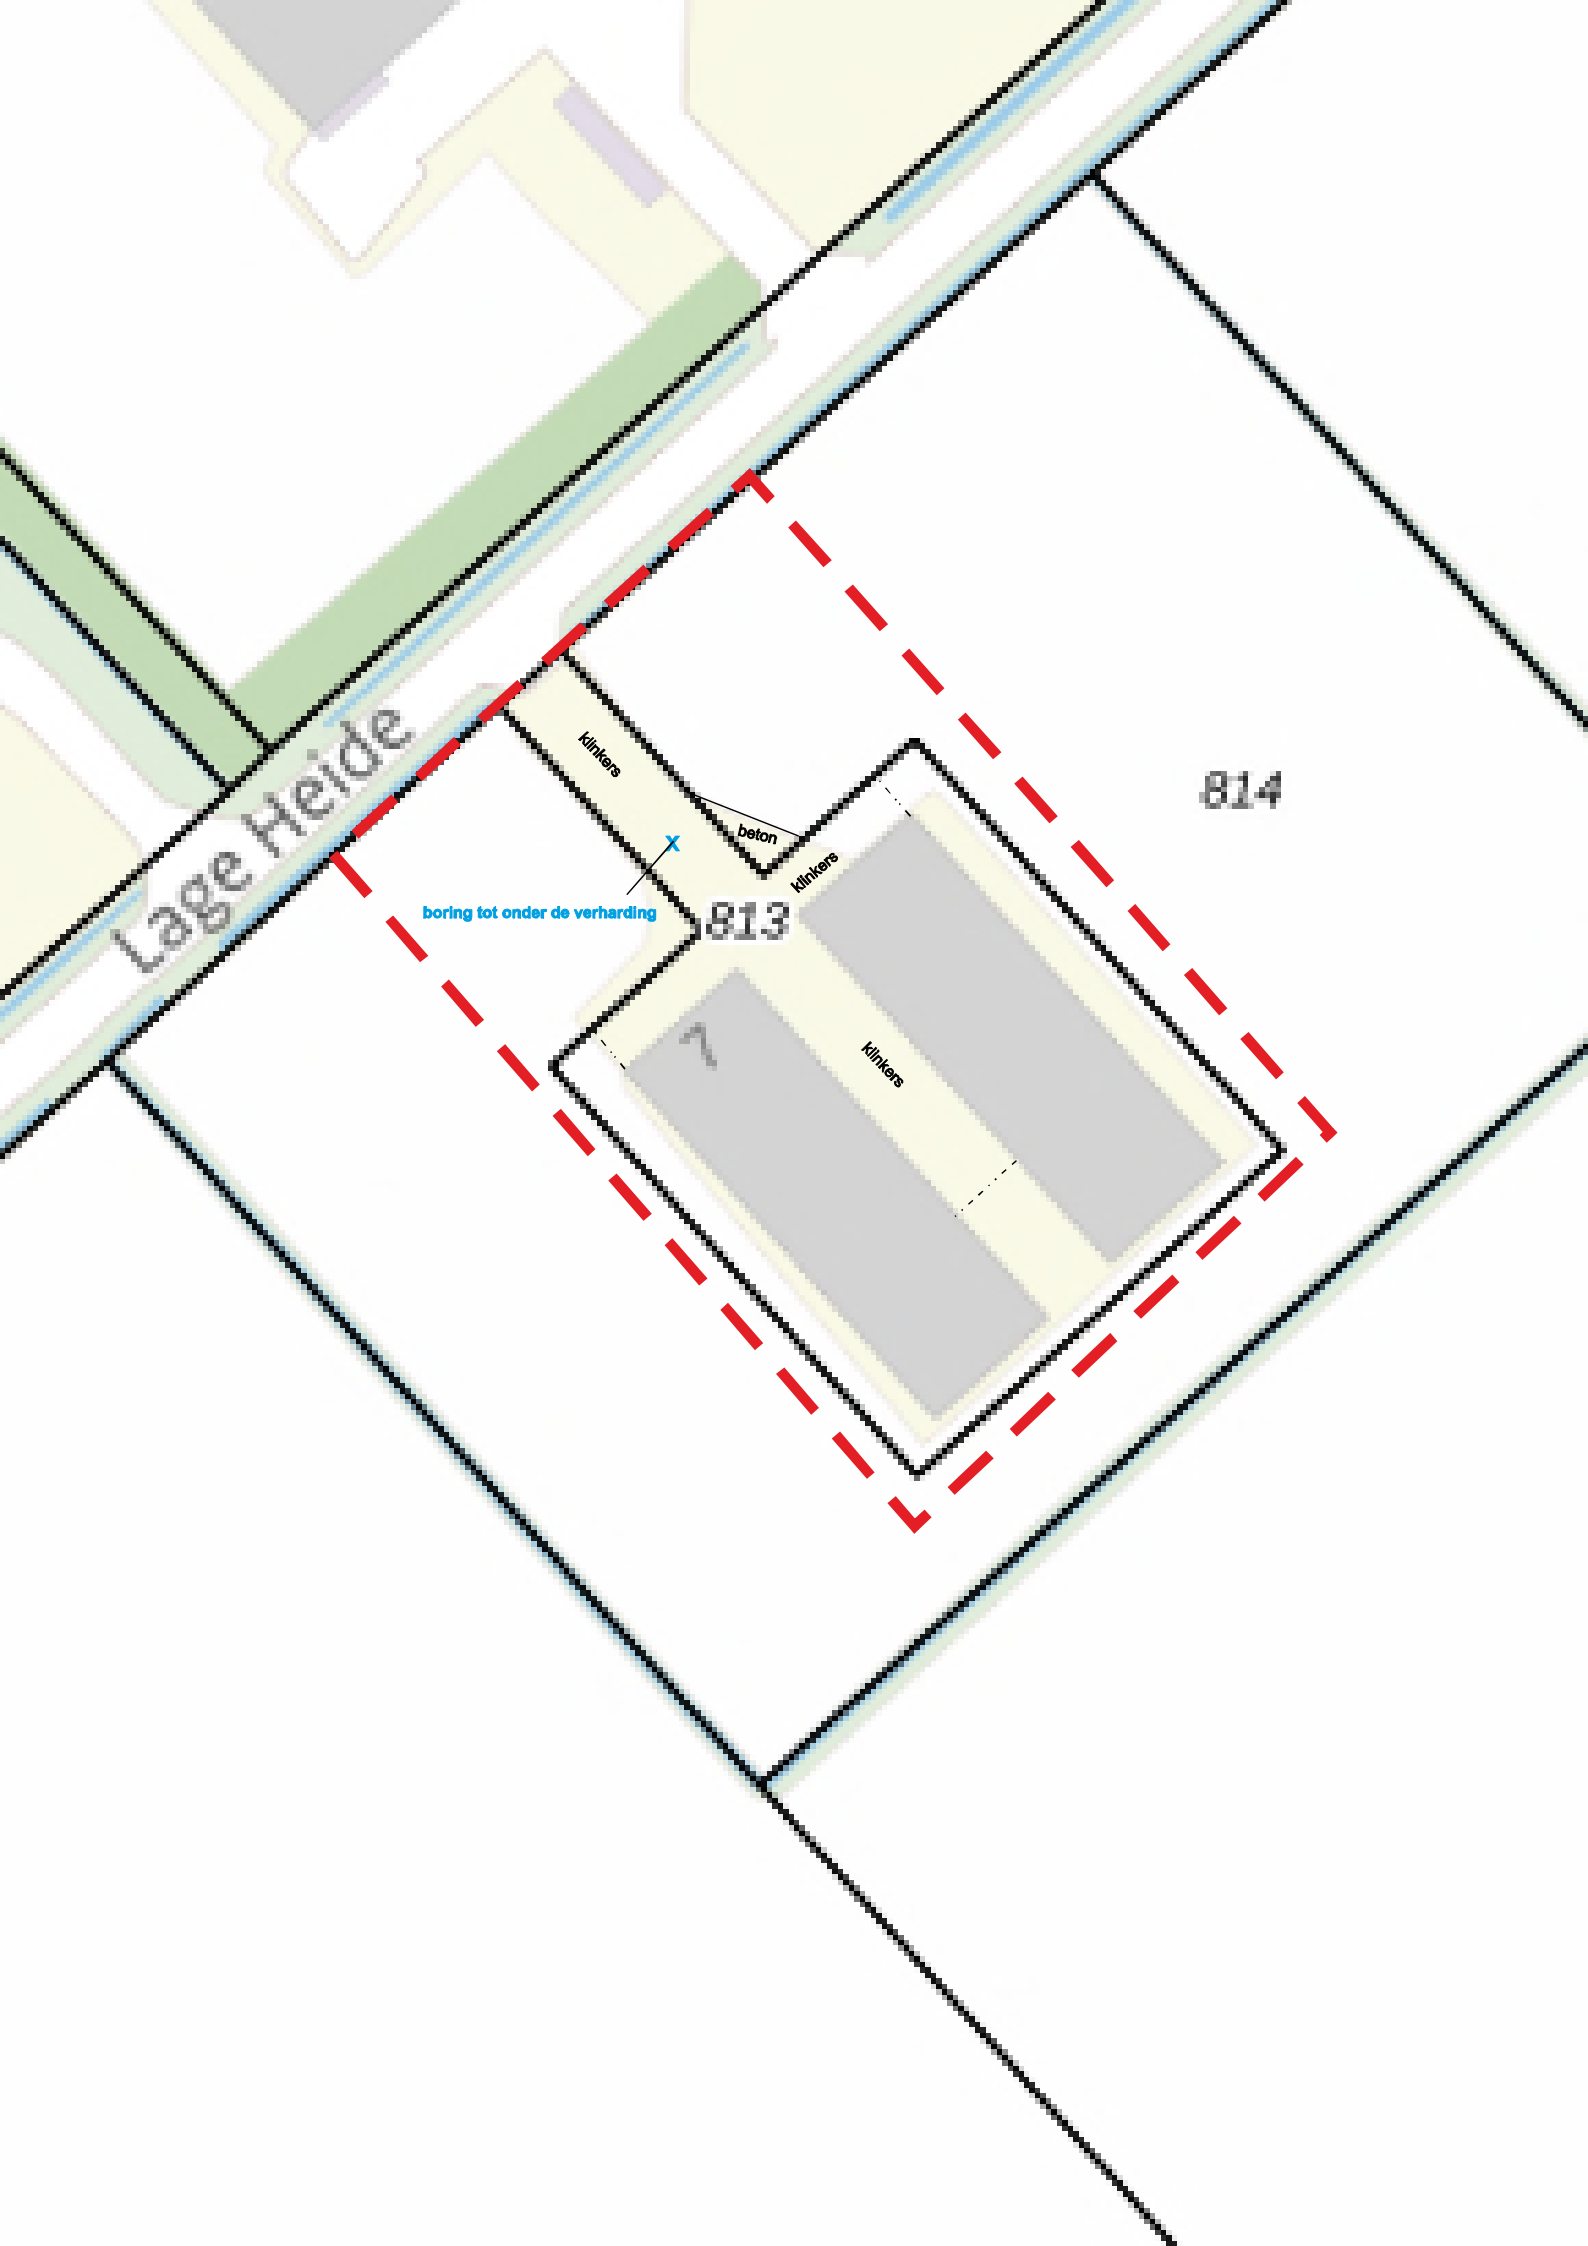
## **Bijlage 1a: Topografische tekening + situatietekening**

boring tot onder de verharding

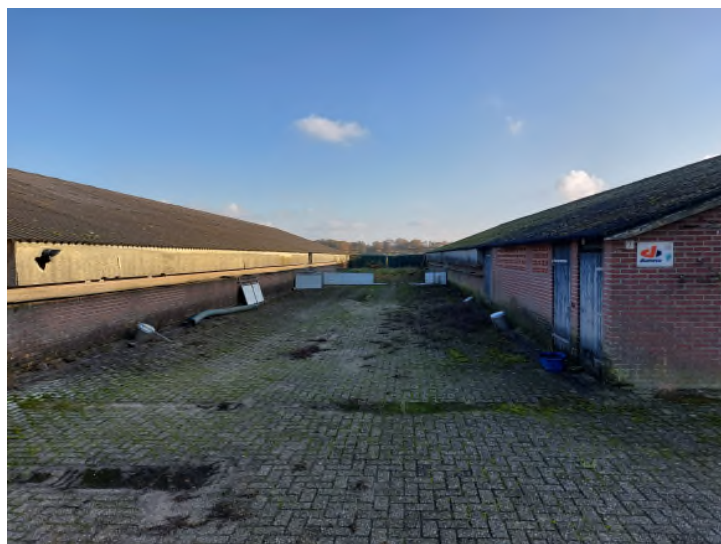
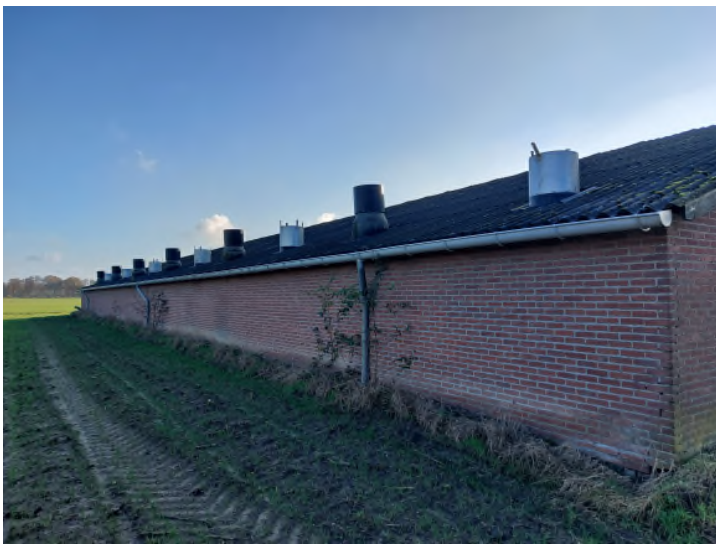
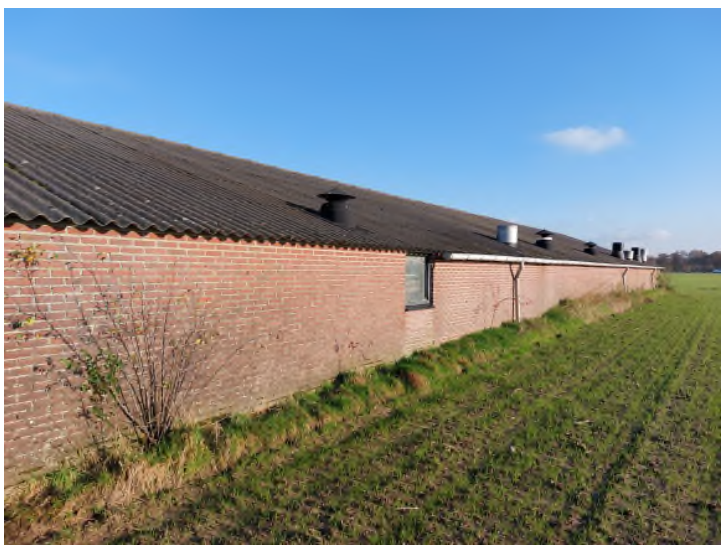
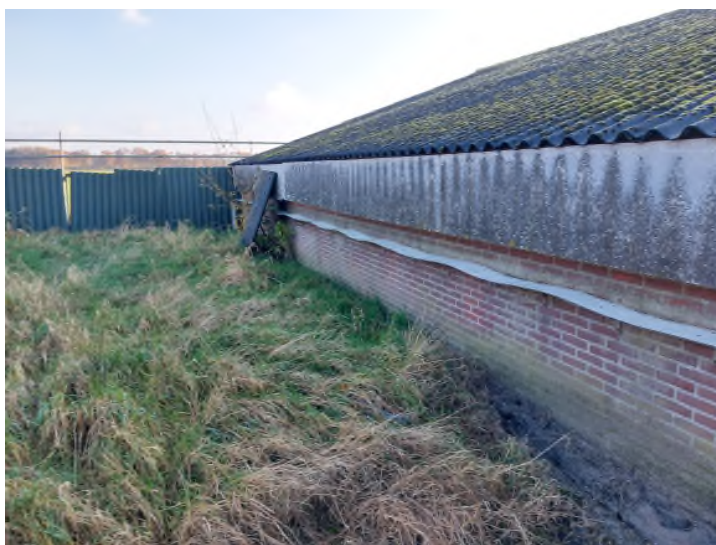
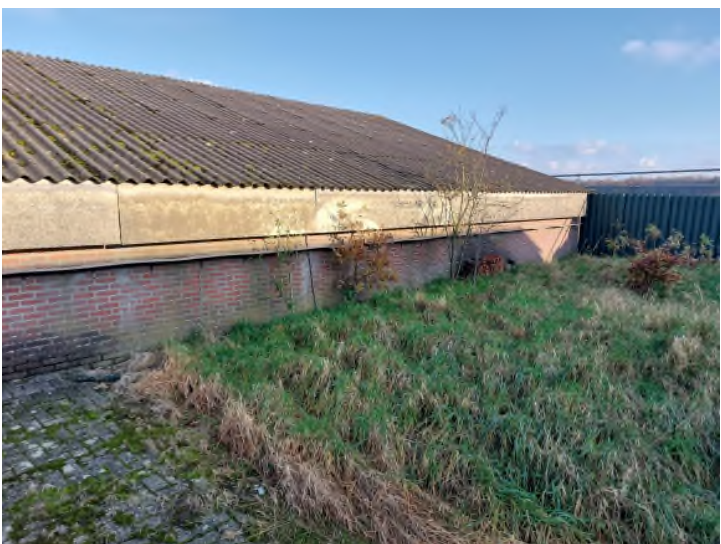
**drupzones**

De stallen zijn voorzien van asbestverdachte golfplaten. Er is niet overal sprake van goten en/of verharding onder de druplijn, zodat hier sprake is van asbestverdachte drupzones.

Ja, de kwaliteit van de bodem is afdoende bekend. Er is geen onderzoek volgens NEN 5740 nodig voor het grootste gedeelte van het perceel. Wel dient een veldwerkonderzoek volgens NEN 5707 te worden uitgevoerd, waarbij ook PCB's wordt meegenomen.

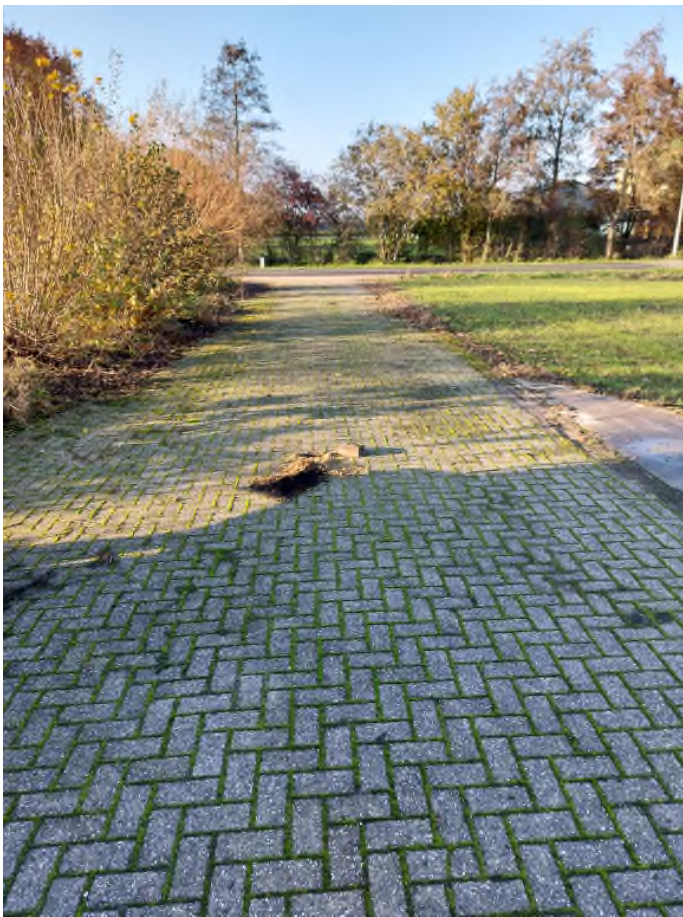
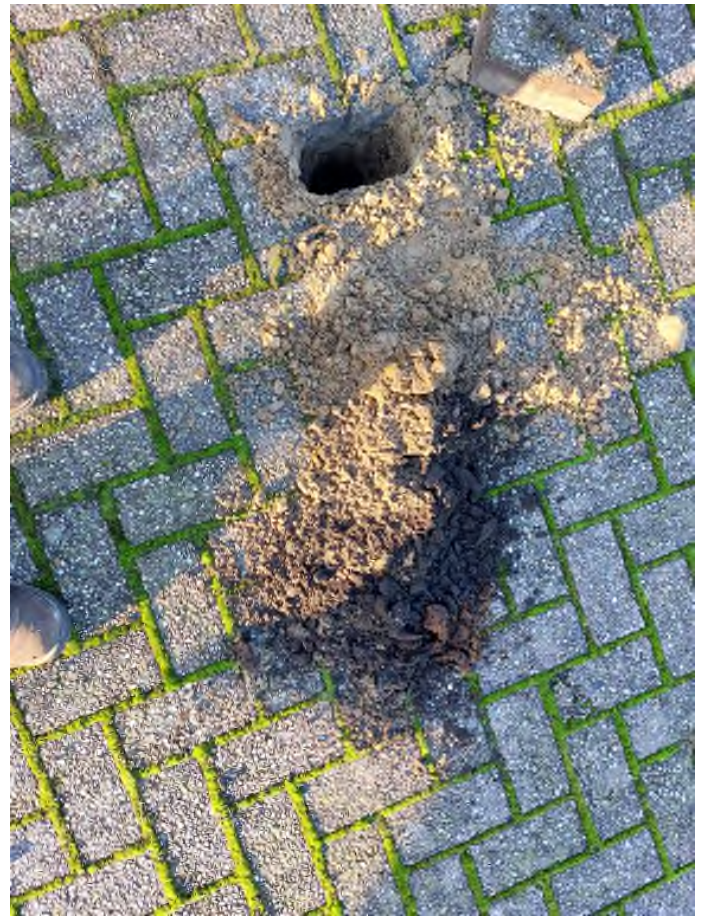
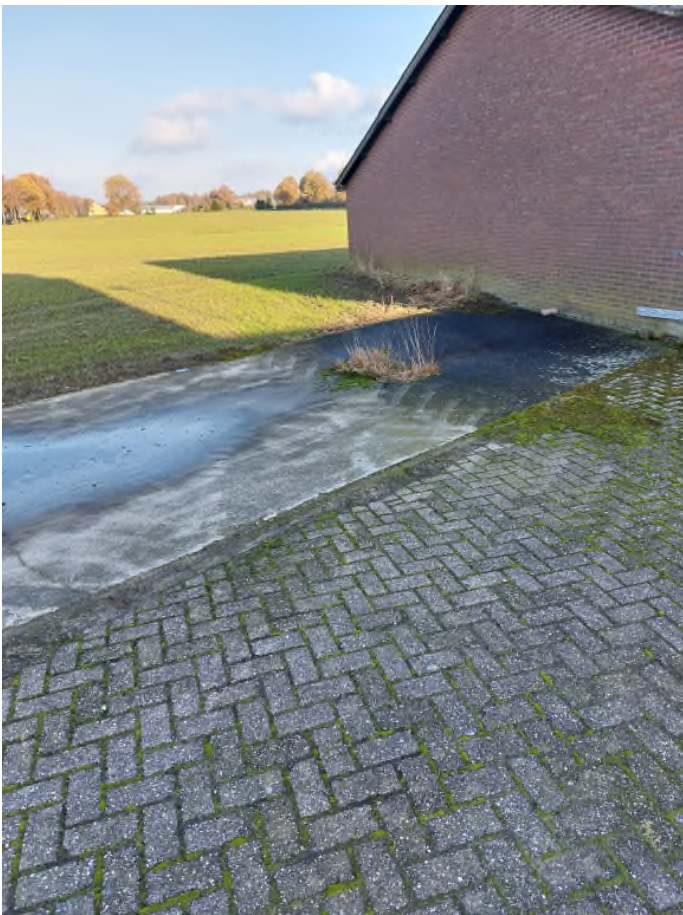
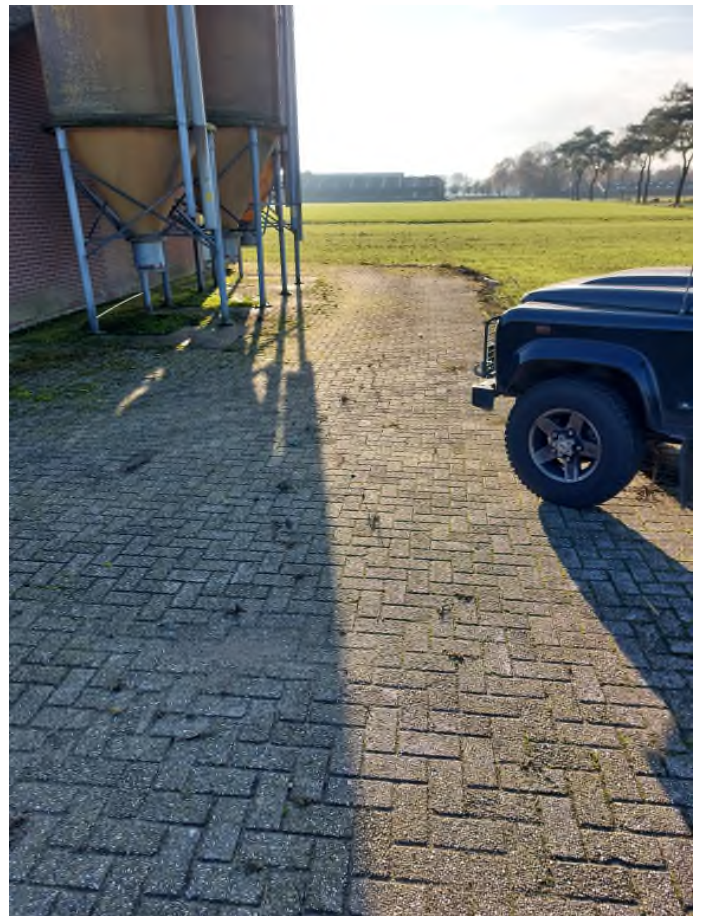
**terreinverharding**

Op de onderzoekslocatie zijn twee voormalige varkensstallen aanwezig. De locatie is aan de voorzijde en ter plaatse van de inrit verhard met klinkers en een klein stuk beton.

Op de locatie is een boring uitgevoerd tot 0,5 m-mv onder de klinkerverharding. De bodem bestaat uit een bovenlaag van lichtgeel, matig grof zand en vervolgens een laag donkerbruin, licht humeus, licht siltig zand.
