# Cultuur- en bouwhistorische verkenning met waardenstelling

RUND 8  
BERGEIJK

W. Beelen  
februari 2020

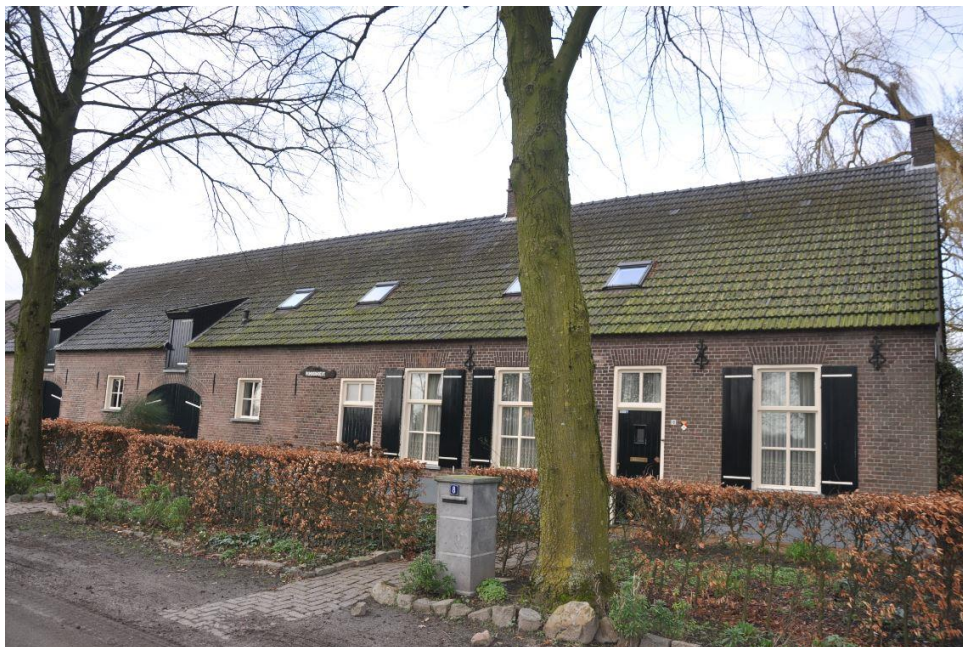
Afb. 16. Runt 8 Bergeijk

De boerderij dateert uit 1917. Het jaartal is middels gesmede gevelankers in de kopgevel aangegeven.

De gevels zijn opgetrokken in een roodbruine machinale vormbaksteen gemetseld in kruisverband. Uitzondering hierbij is de eindgevel, dat is de westelijke gevel die geheel opnieuw is opgemetseld in een halfsteens metselverband. De boerderij heeft een gepleisterde, grijs geschilderde plint rondom. De lange gevels eindigen aan de bovenzijde met een fries bestaande uit een uitkragende strekkenlaag waarover een uitkragende muizentand en vervolgens een strekkenlaag waar de muurplaat op bevestigd is. De zadeldaken zijn voorzien zinken mastgoten. De daken zijn voorzien van gesmoorde Muldenpannen.

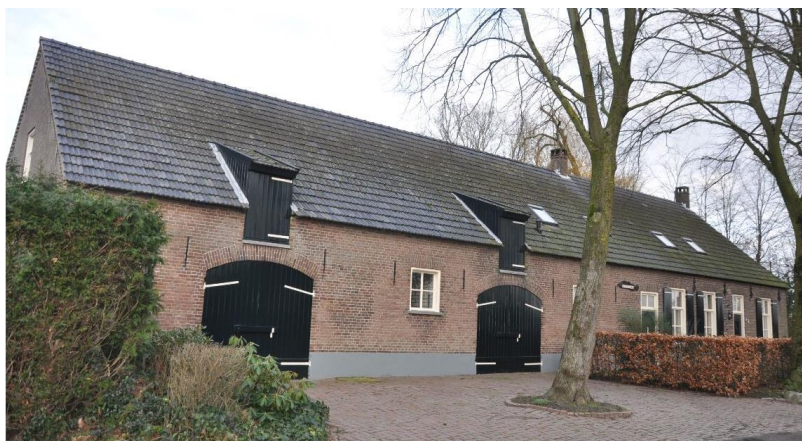
Afb. 17. De zuidgevel of voorgevel Rund 8 Bergeijk.

Alle gevel worden kijkend van links naar rechts omschreven. De voorgevel begint aan de linkerzijde met metselwerk, vervolgens een (dubbele) potstal deur onder een segmentboog. De segmentboog wordt overspannen door een anderhalf steens hoge strek. Boven deze strek is een hardstenen onderdorpel van het hooiluik dat gecentreerd is boven de potstal deur. Het hooiluik doorsnijdt het metselwerk op die plaats. Een schuin met het dakvlak oplopend dakvlak vormt het dakvlak boven de hooiluiken. Naast deze potstal deur is eerst een blind stuk gevel vergelijkbaar met het links van de dubbel deur gelegen deel. Naast dit gesloten deel is een travee waarin een rechthoekig houten stalraam is opgenomen. De detaillering van dit raam komt overeen met de detaillering van de ramen en deuren elders in de boerderij. Dit rechthoekig raam heeft een anderhalf steens hoge strek. Rechts naast dit raam is een tweede potstal deur. En ook hier is op een zelfde wijze een hooiluik geplaatst. Het tweede houten stalraam is in het aansluitende metselwerk opgenomen waardoor ook over deze potstal deur een symmetrie is ontstaan.

De deur tot de voergang eindigt het bedrijfsgedeelte aan de voorgevel. Dit is een opgeklampte gesloten deur. Boven deze deur is een z.g. bovenlicht. Het kalf heeft een zelfde rijke profilering als de voordeur. Het woongedeelte heeft de zolder hoger als boven het stalgedeelte. Dit is zichtbaar aan de plaatsing van de gevelankers maar ook aan de hoogte van de gevelopeningen. De woonhuisramen zijn hoger dan de voergangdeur en stalramen.

Het aansluitende woongedeelte, heeft twee schuiframen voorzien van raamluiken. De ramen zijn zesruits en hebben een bredere middenstijl en één smalle horizontale roede. Het kozijnhout is schuine inval profielen voorzien welke met een kapelletje beginnen en eindigen. De schuiframen staan op een hardstenen onderdorpel. De raam- en naastgelegen voordeur kozijnen hebben een overspanning van anderhalf steens strekken. Naast deze ramen volgt de voordeur. In deze deur is een klein venster, om te zien wie aangebeld heeft. Boven de deur is een kalf en bovenlicht. Het boevenlicht heeft een brede verticale roede. Naast deze voordeur is het gevelvlak voorzien van een daarin centraal geplaatst derde schuifvenster, gelijk aan de eerder beschreven exemplaren. In het gevelvlak tussen de gevelopeningen is telkens een gesmeed gevelanker.

Het dakvlak is voorzien van vier prefab. legvensters. Een schoorsteen op de scheiding tussen woon- en stalgedeelte en een tweede schoorsteen bij de oostgevel doorbreken het verder dakvlak.

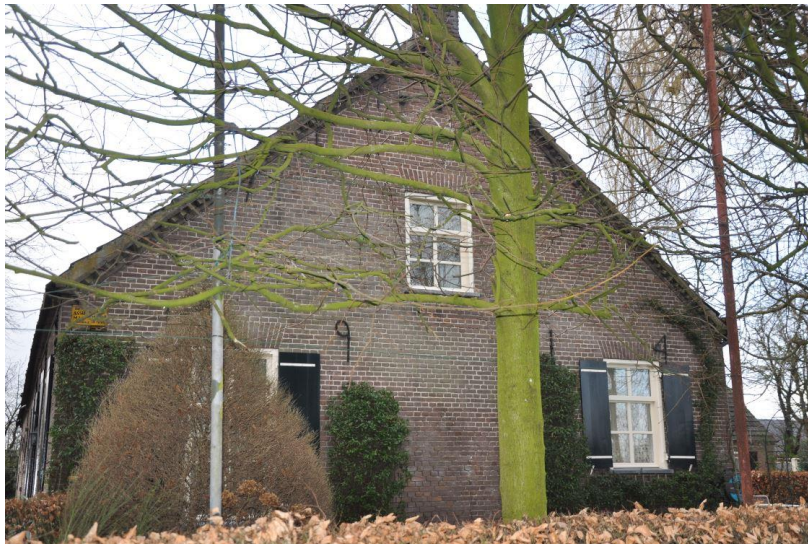
Afb. 18. Oostgevel met jaartalanker 1914.

De kopgevel heeft aan de linkerzijde een zelfde schuifvenster als de vensters in de voorgevel. Aan de rechterzijde is een tweede kleiner en hoger geplaatst, schuifvenster in de gevel opgenomen. De hogere plaatsing vertelt dat hier een opkamer boven een kelder is. Ook deze vensters zijn voorzien van luiken. In de topgevel is een derde venster opgenomen. Dit venster is minder hoog i.v.m. de hoogte van het zolderplafond. Wel heeft dit venster een vergelijkbare breedte als de overige vensters. Hierdoor zijn de zes ruiten ongeveer vierkant terwijl de ruiten in de andere ramen volgens de gulden snede verticaal zijn. Geheel bovenin zijn drie invlieg openingen voor een uil in het metselwerk gespaart. Langs de daklijn is de lijst met muizentand overgebracht. Langs de daklijn zijn gordingankers aangebracht. De overkraging van de schoorsteen begint met een kop en deze overkraging verbreedt zich trapsgewijs tot de gehele breedte van de schoorsteen. De afdekplaat van de schoorstenen rust op vier-lagen koppen welke op de hoeken van de schoorstenen zijn gemetseld. Tegen deze gevel zijn de gesmede jaartalankers op plafondhoogte aangebracht.

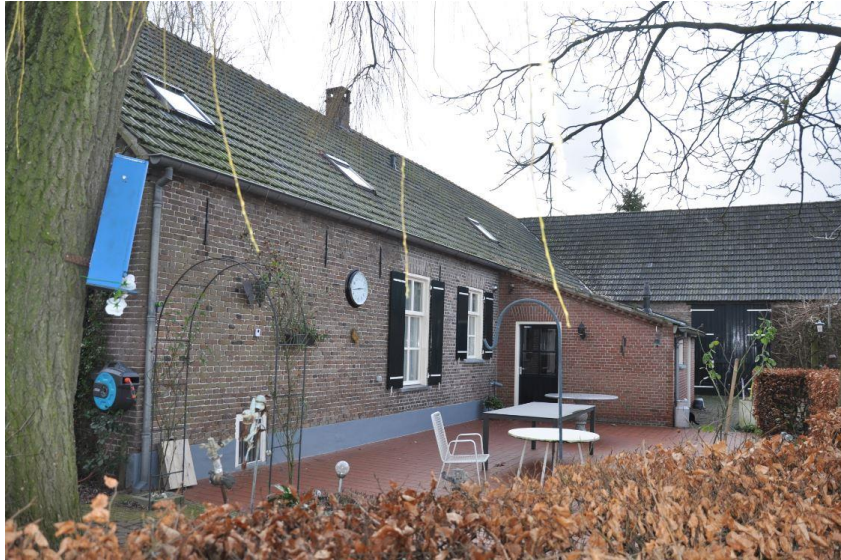
Afb. 19. Noord of achtergevel.

De achtergevel heeft in de plint een klein keldervenster. Dit raam is voorzien van z.g. diefijzers. Ter plaatse van de keuken bevindt zich een schuifvenster zoals in de voorgevel. Naast dit venster is een tweede schuifvenster, echter kleiner zowel in de breedte als hoogte. Ook hierbij benaderen de ruiten de vierkante vorm. Dit kleinere venster is ontstaan omdat er ooit een aanrecht onder bedacht was. De toegang tot de keuken was voorheen naast dit raam. Omdat er veel warmte door verloren ging wanneer de achterdeur gebruikt werd, is de aanbouw die tegen de achtergevel gerealiseerd was, verder doorgetrokken. Nu de toegang tot de keuken via deze aanbouw. De aanbouw ontnemt nu het zicht op de oorspronkelijke achterdeur. De oorspronkelijke aanbouw tegen de achtergevel is recentelijk geheel vervangen door een recentere. Deze recente aanbouw is gemetseld in een licht rode machinale strengperssteen. Het toegepaste metselverband is evenals de achtergevel in kruisverband. De aanvankelijke aanbouw was de varkensstal. De huidige fungeert grotendeels als bergruimte. De aanbouw is voorzien van een lessenaardak dat aansluit bij de onderkant van het dak van de boerderij. Het dak loopt in tegenstelling tot de aanbouw tot aan de

oorspronkelijke haaks op de voorgevel staande vleugel. Rechts van de aanbouw is dus een open, overkapte ruimte. De gevel evenwijdig aan de boerderij heeft een klein vierkant raam. En de gevel loodrecht op de boerderij heeft de toegangsdeur tot de berging en toegangsdeur tot de keuken.

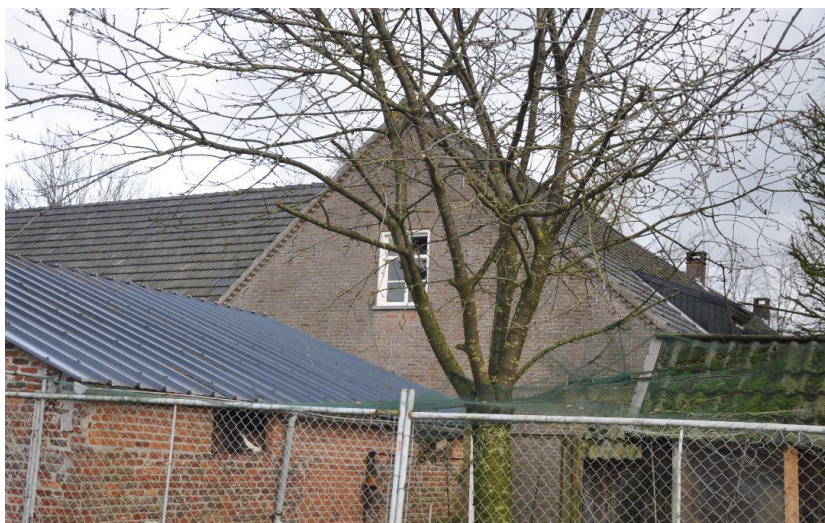
Afb. 20. West- of eindgevel.

De eindgevel welke ongeveer op de erfgrans staat is geheel vervangen door een nieuwe gevel. Deze gevel is gemetseld met een baksteen die eenzelfde kleur heeft als van de authentieke boerderij. Deze gevel is echter als spouwmuur opgetrokken in halfsteens verband. De afwerking langs de daklijn is dezelfde als aan de oostzijde. In de topgevel is een zelfde raam opgenomen als aan de oostgevel. Voor het overige is de gevel gesloten. De aansluitende gevel van de vleugel loodrecht op de voorgevel is gesloten en heeft dezelfde afwerking als de overige gevels. Hier is echter geen goot aangebracht.

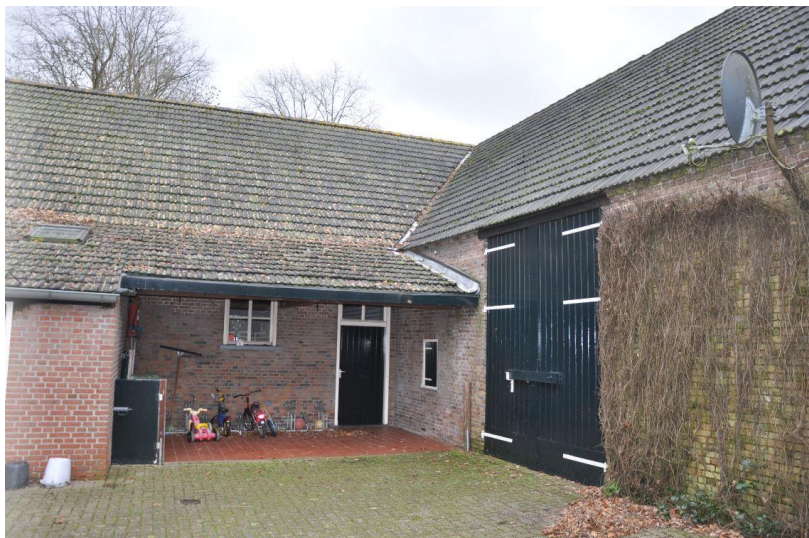
Afb.21. Links de overkapping aan de achtergevel en rechts de vleugel met deel en tasruimte.

Deze vleugel heeft oorspronkelijk gefungeerd als deel en tasruimte. Het meest linker deel van de gevel heeft een kleine gevelopening welke middels een luik afsluitbaar is. Dit luik bevindt zich onder het afdak van de achtergevel. Aansluitend tegen het afdak zijn de grote deeldeuren. De hooizolder boven de koeienstallen kon aan de straatzijde gevuld worden middels de hooiluiken en vanuit de achterzijde via deze grote poort. Rechts van de deel was eveneens tasruimte. De gevel heeft hier een klein raam en een deur. Deze hebben gefungeerd als toegang om de aandrijfriem van de dorsmachine naar binnen te brengen waarbij de Lister stationaire motor buiten werd opgesteld. Oorspronkelijk werd gebruik gemaakt van paardenkracht voor de aandrijving.

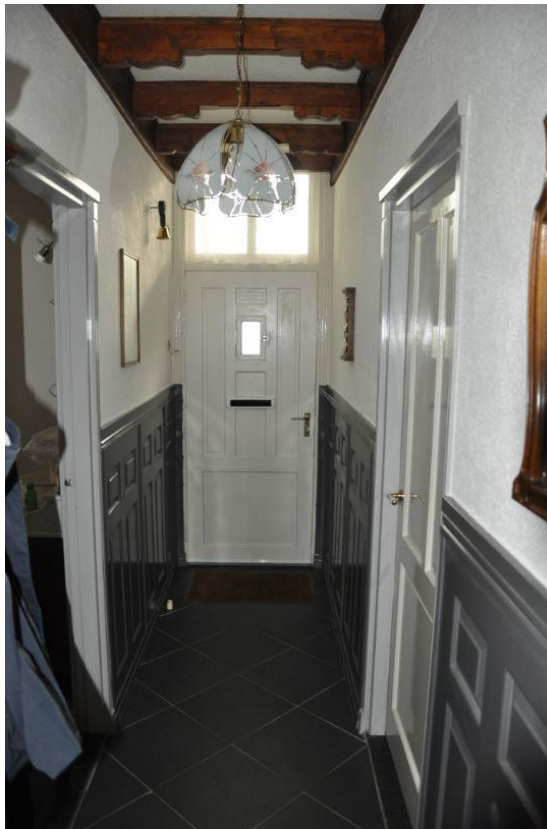
Afb. 22. De gang met voordeur.

De gang heeft een grijze tegelvloer welke diagonaal gelegd is. De wanden zijn voorzien van een houten lambrisering. Een houten balken plafond rust op sierlijk sleutelstukjes. De oorspronkelijke binnendeuren zijn vervangen door paneeldeuren met één paneel benden en een verticaal gedeeld paneel boven.

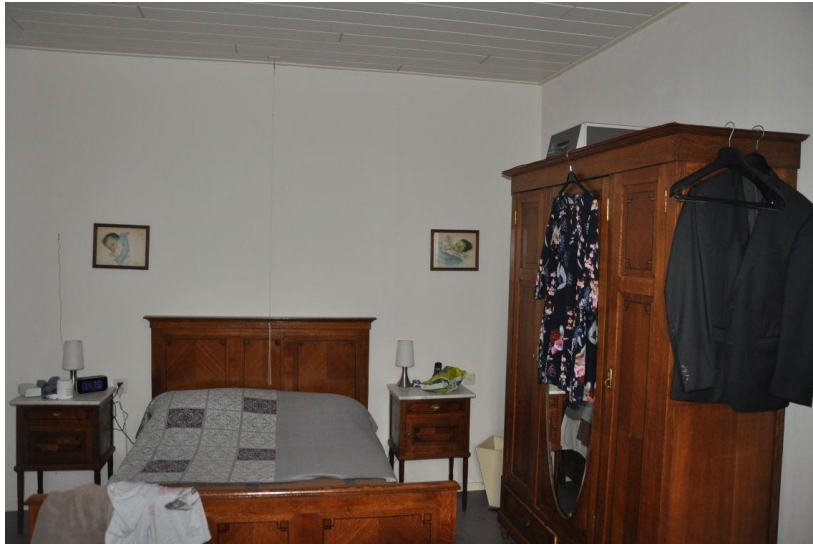
Afb. 23. Slaapkamer op begane grond.

De vloer in deze slaapkamer wordt door de vloerbedekking aan het zicht onttrokken. De wanden zijn gestuct en met behang afgewerkt. Het plafond is met brede schroten afgewerkt.

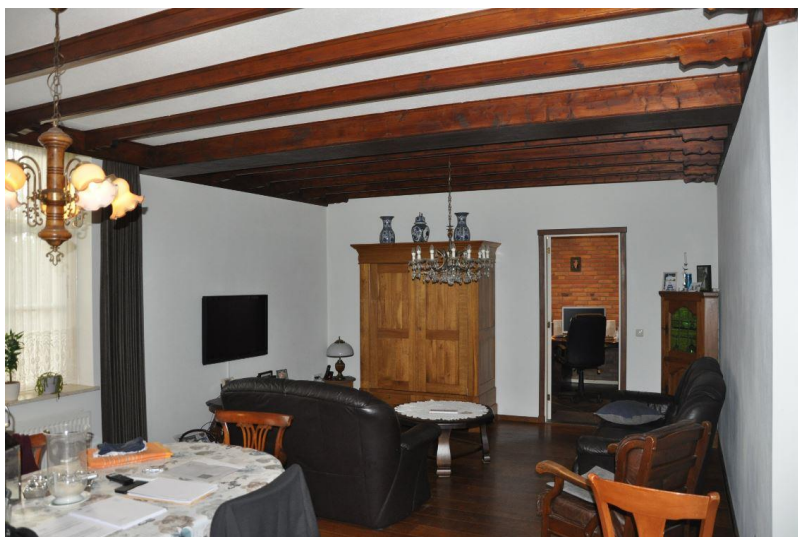
Afb. 24. De woonkamer met rechts een sprongetje in de wand.

De woonkamer heeft hardhouten stroken parket vloer. De wanden zijn met sierstuc afgewerkt. Het plafond is een balkenplafond waarbij de balken op fraai vormgegeven sleutelstukjes rust. Vanuit de woonkamer is er een deur naar het kantoor.

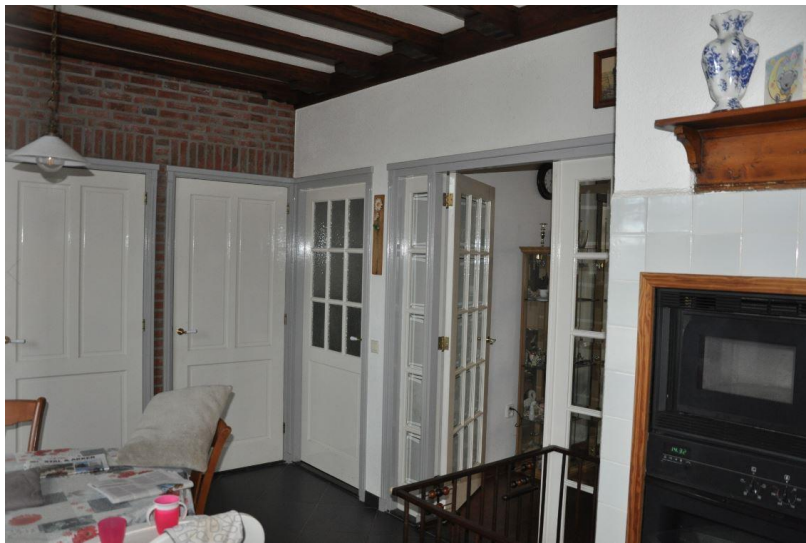
Afb. 25. De woonkeuken.

De vloer in de woonkeuken is dezelfde als de gang en bestaat uit grote grijze, diagonaal gelegde tegels. De wanden zijn, waar niet betegeld of schoon metselwerk is, met sierstuc afgewerkt. De originele schouw - met schouwlijst- is betegeld met z.g. witjes. De wand waarin de deur naar de kelder en opkamer is in schoon metselwerk uitgevoerd. Naast deze twee deuren is een derde deur welke voor de voorraadkast is. Het plafond is ook hier een balken plafond zoals beschreven bij de gang en woonkamer. De toegangsdeur van de gang heeft boven het beneden paneel twee horizontale en twee verticale roeden en dus negen ruitjes. Naar de woonkamer is een dubbele deur met eenzelfde ruit verdeling enkel is hier het paneel beneden vervallen en zijn hier ook ruitjes toegepast. Onder de schouw is een aanrecht met een kookplaat en in het muurdeel aan de linkerkzijde is een oven en magnetron ingebouwd.

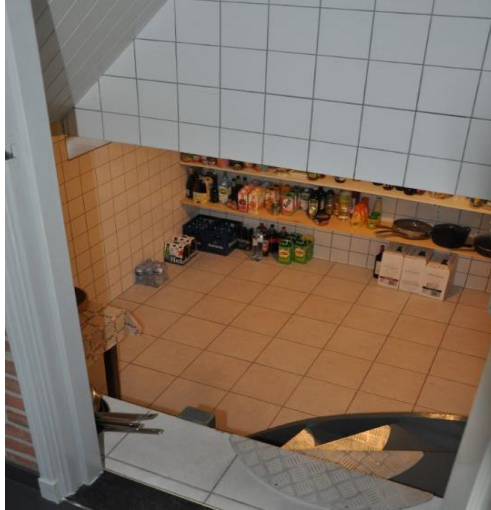
Afb. 27. De kelder.

De vloer van de kelder is ooit dieper aangelegd, Hierdoor is de kelder beter bruikbaar, de vloer en wanden zijn betegeld. De onderkant van de verdiepingstrap en het plafond is met schrootjes afgetimmerd. Alle deurdorpels van de ruimten waar tegels liggen zijn uitgevoerd in hardsteen.

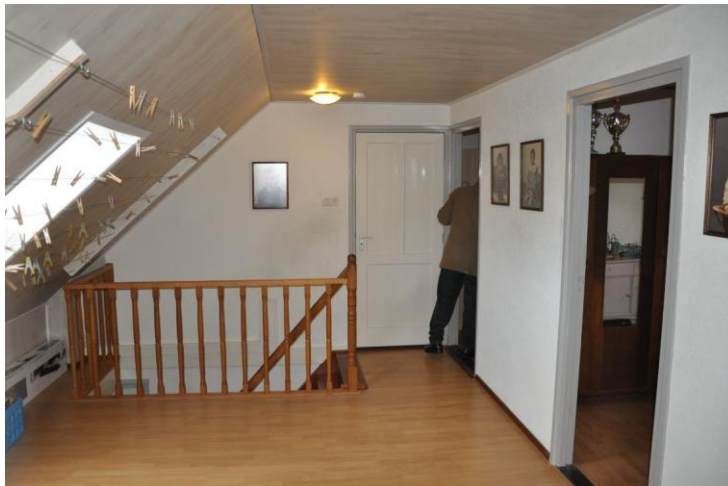
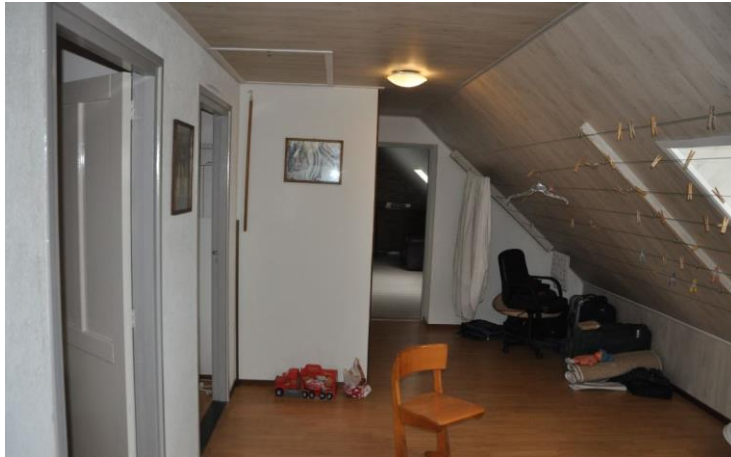
Afb. 28. De ruime overloop.

Een hardhouten trap voert naar de verdieping en komt uit op een ruime overloop. Deze overloop ligt aan de noordzijde van de boerderij. Aan de zuid- en oostzijde liggen de slaapkamers en badkamer. De vloeren zijn belegd met laminaat. De wanden zijn gestuct, met uitzondering de schoonmetselwerkwand,. De plafonds en schuine kanten bij het dak zijn met schroten afgewerkt. De badkamer is geheel betegeld.

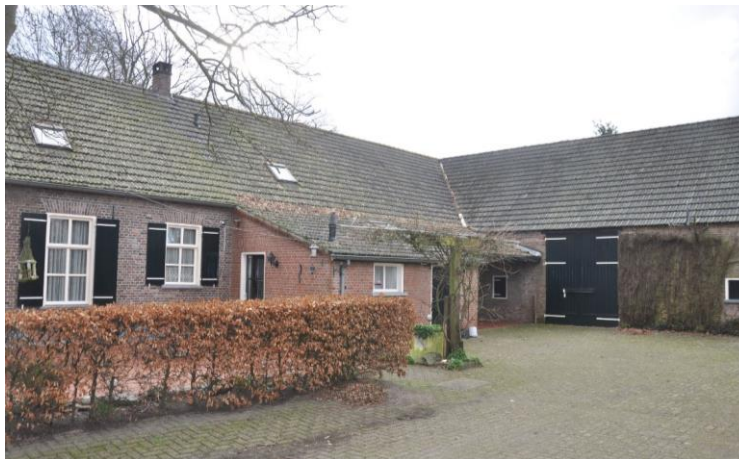
Afb. 31. De achterkant met de oorspronkelijke bedrijfsruimten.

De bedrijfsruimte had aansluitend aan het woongedeelte een ruime voergang. Daarnaast lagen twee koestallen. Deze waren aanvankelijk uitgevoerd als potstallen, en zijn gewijzigd in grupstallen. In 1990 zijn deze stallen veranderd in varkensstallen. Boven deze potstallen was de hooiberging. Bijzonder is dat er oorspronkelijk (in 1914) al **twee** potstallen waren. De deel was in de vleugel loodrecht op de boerderij gesitueerd. De deel was de aansluitende ruimte. Hier konden hoog opgeladen wagens met hooi en veldvruchten worden gelost. Naast de deel lag dan ook de tasruimte waar de veldvruchten werden opgeslagen.

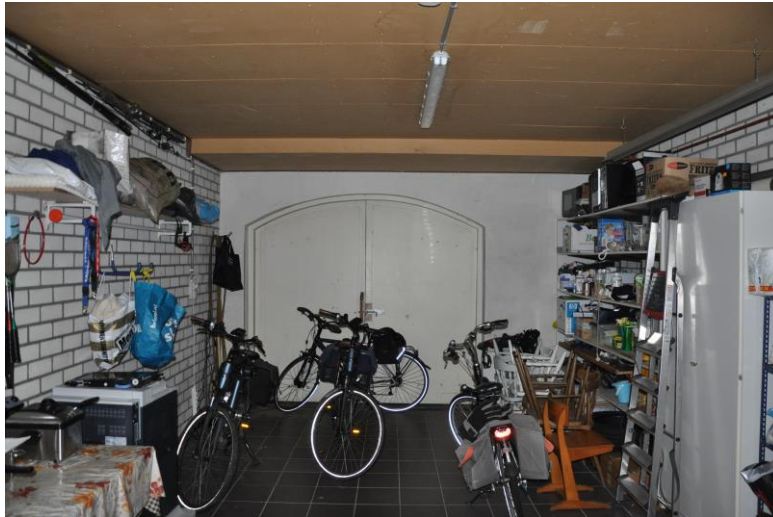
Afb. 32. De als garage hergebruikte potstal.

De koeienstallen zijn aanvankelijk uitgevoerd geweest als potstallen. Dat blijkt uit de dubbele deuren aan de straatzijde. Deze zijn in de loop der tijd gewijzigd in grupstallen. Weer later verloren deze grupstallen hun functie en werd er een grote varkensstal ingericht. Die laatste stal was gesitueerd in de vleugel welke loodrecht op de boerderij lag en omvatte de tasruimte, de deel en de koestal welke aan de westzijde van de boerderij was. De koestal welke naast de voergang lag werd als garage hergebruikt.

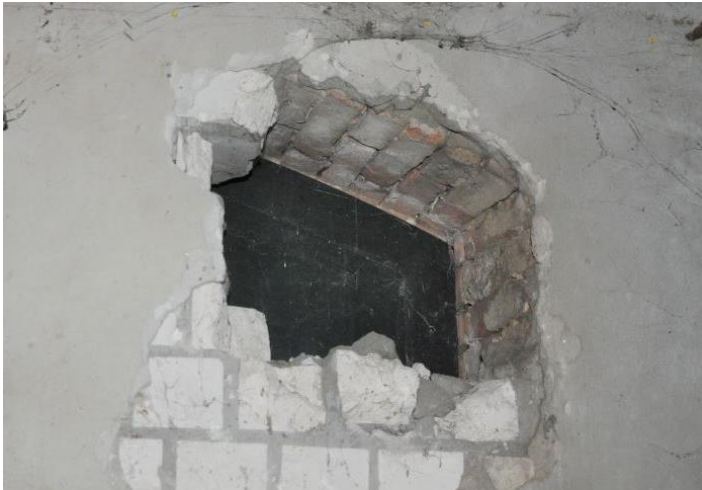
Afb. 34. Fragment van gietijzeren of stalen stalraam.

De voormalige stalruimte nabij de straat (zuidzijde) is slechts ontmanteld maar niet in hergebruik genomen. Hier is een gaatje in de straatwand gemaakt waardoor iets van een oorspronkelijk stalen stalraam zichtbaar is. Ook zijn hier nog mestgoten nog aanwezig.

Een der bijzondere details was zichtbaar aan de binnenzijde van de voorgevel. Het betrof een fragment van een stalen stalvenster dat nu door metselwerk buiten aan het zicht onttrokken is. Op een oud schilderijtje deze boerderij voorstellend, zijn dergelijke stalraampjes afgebeeld. De huidige houten rechthoekige stalraampjes hadden

oorspronkelijk dus stalen of gietijzeren voorgangers welke een segmentboog als overspanning hadden. Zie afbeelding 34.

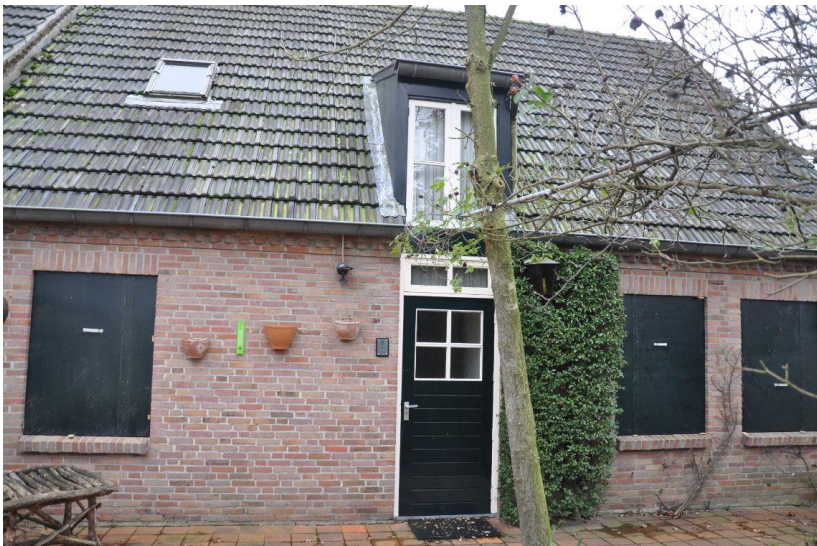
Afb. 35. Aanleunwoning

De aanleunwoning gerealiseerd voor de ouders van de eigenaar, is niet meer in gebruik. De gevels van deze woning zijn gemetseld met een machinale strengperssteen in een genuanceerde lichtbruine kleur. Deze herbouwde gevels zijn gemetseld in wild metselverband. Het zadeldak is evenals het dak van de boerderij gedekt met gesmoorde Muldenpannen. De gevelopeningen zijn in dezelfde kleuren geschilderd als de boerderij.

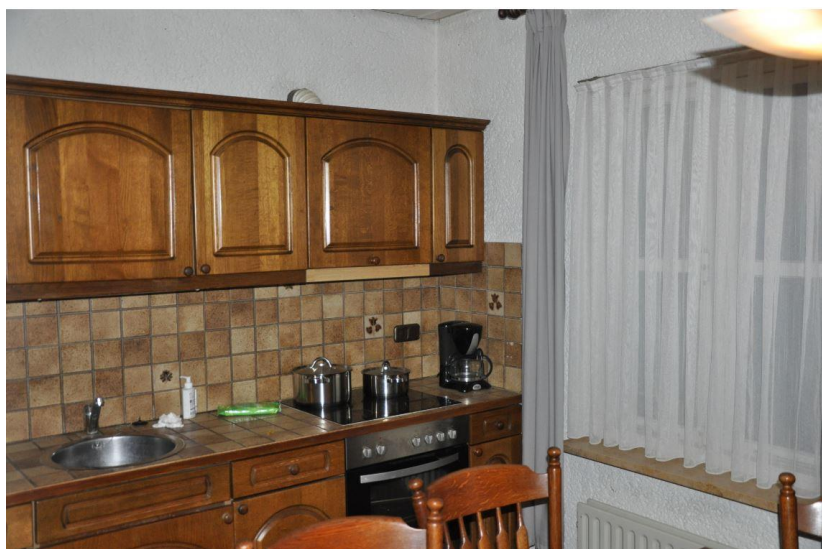
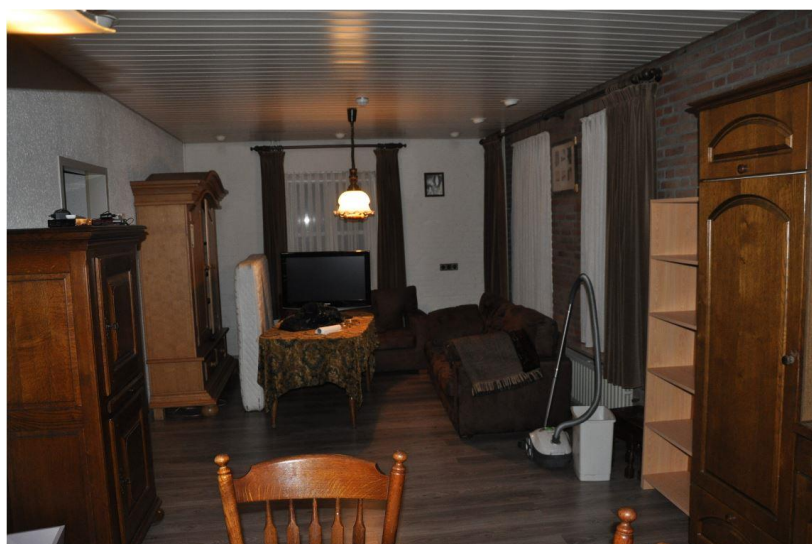
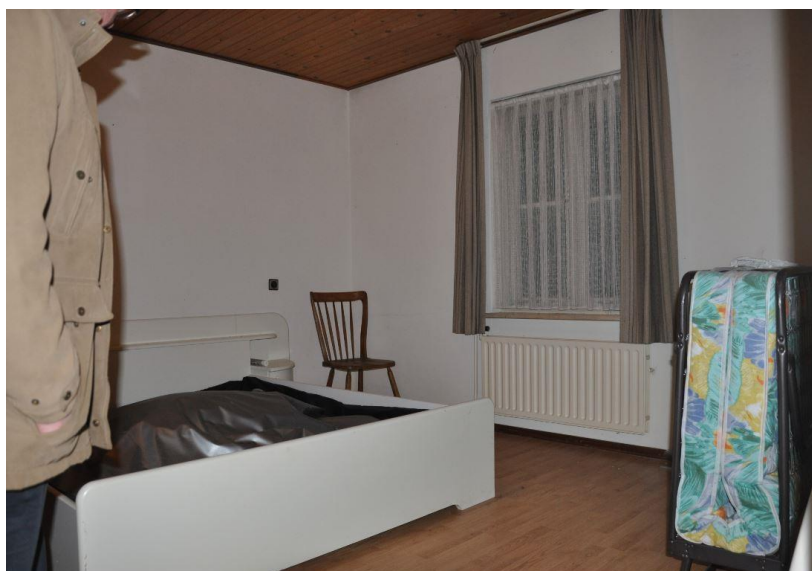
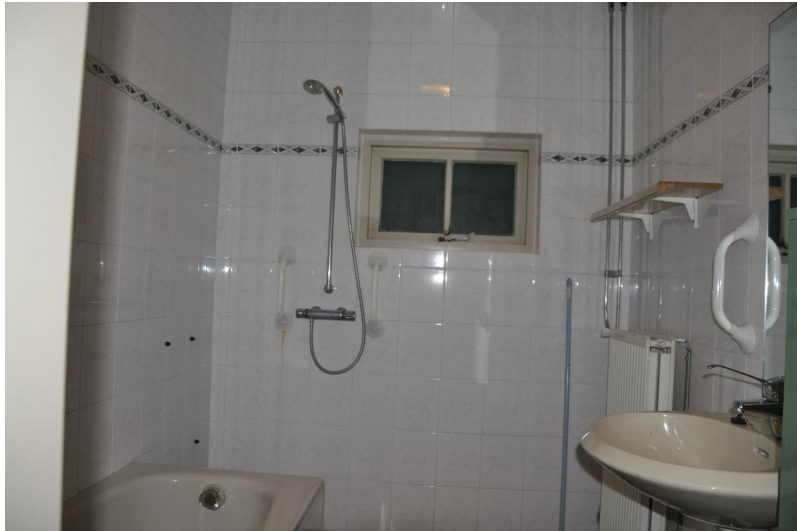
Deze woning heeft achter de voordeur een korte gang met rechts een open keuken die overgaat in de woonkamer. Aan de linker zijde zijn twee slaapkamers. Verder is er een toilet en een badkamer. De wanden zijn deels in sierpleisterwerk of in schoonmetselwerk uitgevoerd. De vloer in de woonkamer en slaapkamer is uitgevoerd in laminaat, in de gang zijn tegels gelegd. De plafonds zijn met hardhouten schrootjes afgewerkt. De sanitaire ruimten zijn betegeld.

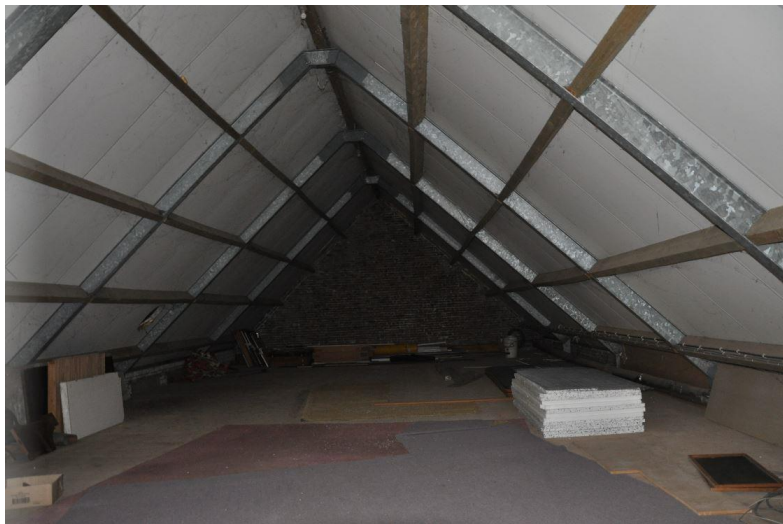
Afb. 40. Zolder met stalen spanten.

De constructie van deze boerderij was die van een langgevelboerderij. De gevelankers getuigen nog van het verankeren van de moerbalken. Echter bij een verbouwing waarbij het dak geïsoleerd is, is de traditionele spantconstructie vervangen door thermisch verzinkte stalen spanten. In deze staalprofielen zijn de gordingen opgenomen waarover de isolatieplaten bevestigd zijn. De spanten zijn zover naar binnen geplaatst dat er uiterlijk bij de topgevels geen verschil waarneembaar is. Door het vervangen van de traditionele spanten door de huidige is niet alleen een grote ruimtewinst ontstaan maar wordt ook de ruimte niet doorbroken door spanten. Deze vervanging van spanten en het aanbrengen van isolatieplaten heeft over de gehele boerderij plaats gevonden.
