## Rapport

### vooronderzoek Rund 8 te Bergeijk

*Projectnaam* Rund 8 te Bergeijk  
*Projectnummer* B2410

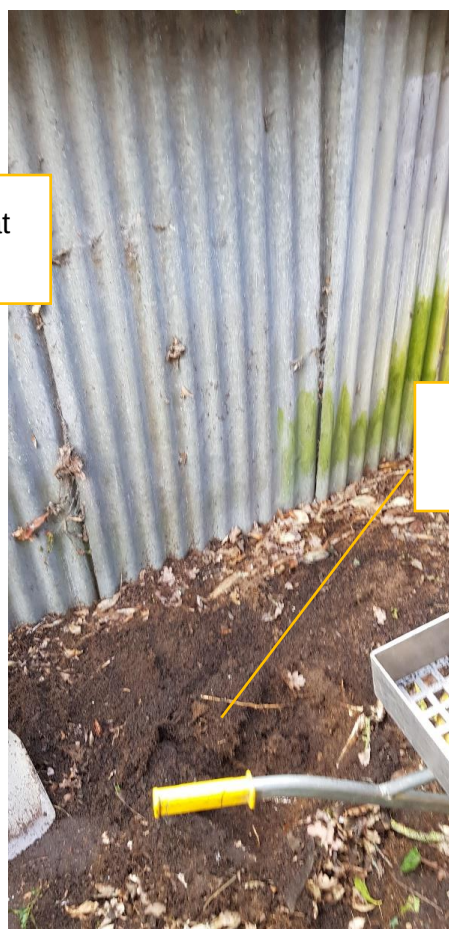
Proefgat  
02

| <i>boring</i> | <i>diepte boring (m -mv)</i> | <i>traject (m -mv)</i> | <i>soort</i> | <i>waargenomen bijzonderheden</i> |
|---|---|---|---|---|
| 02 | 0,10 | 0,00 - 0,10 | Zand | matig wortelhoudend, resten glas, resten aardewerk, resten plastic |

Tijdens het graven en zeven van de toplaag uit de inspectiegaten 01 t/m 04 zijn geen asbestverdachte fragmenten aangetroffen.

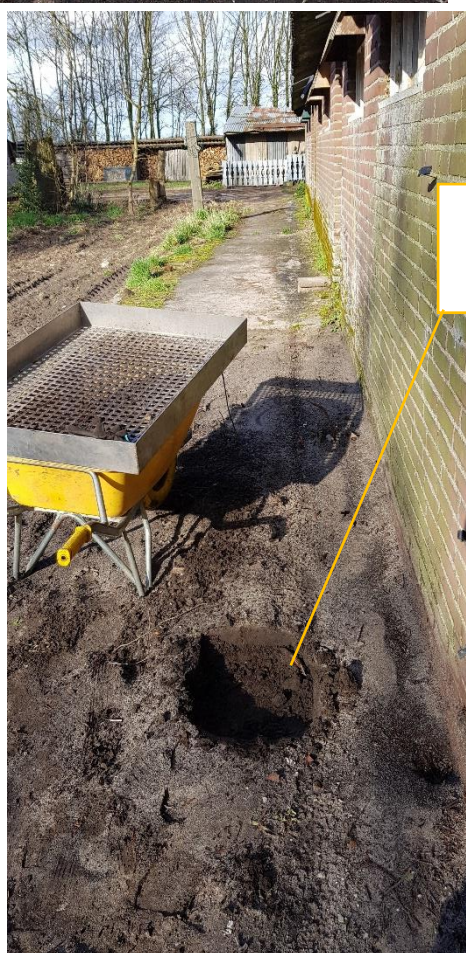
Proefgat  
03

| <i>boring</i> | <i>diepte boring (m -mv)</i> | <i>traject (m -mv)</i> | <i>soort</i> | <i>waargenomen bijzonderheden</i> |
|---|---|---|---|---|
| 03 | 0,10 | 0,00 - 0,10 | Zand | zwak wortelhoudend |

In het geanalyseerde grondmengmonster mm2 is een asbestgehalte aangetoond van 180 mg/kgds. De concentratie vormt aanleiding voor bodemsanering.

Geadviseerd wordt om de sterk asbesthoudende toplaag naast de schuur te saneren middels een BUS-melding. Na beschikking door het bevoegd gezag, Milieudienst ODZOB, kan een erkend bodemsaneerder de verontreinigde bodem ontgraven en afvoeren naar een verwerker van verontreinigde grond. Mogelijk kan een erkende asbestsaneringsbedrijf de toplaag meenemen in de saneringswerkzaamheden bij sanering van asbesthoudende dakplaten.

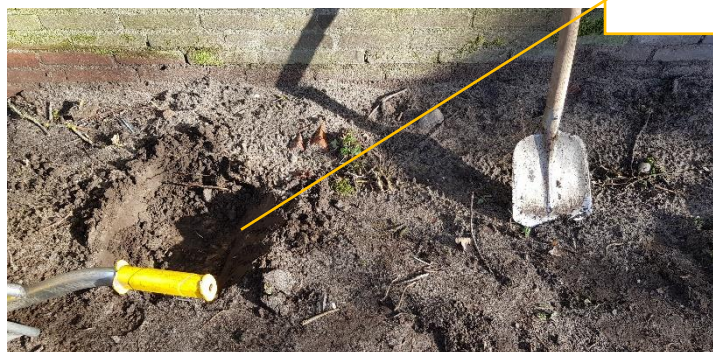
Proefgat  
04

| <i>boring</i> | <i>diepte boring (m -mv)</i> | <i>traject (m -mv)</i> | <i>soort</i> | <i>waargenomen bijzonderheden</i> |
|---|---|---|---|---|
| 04 | 0,10 | 0,00 - 0,10 | Zand | zwak wortelhoudend |
