# MILIEUHYGIËNISCH VOORONDERZOEK BODEM

NEERRIJT (ONG.)

TE LUYKSGESTEL

# Rapportage milieuhygiënisch vooronderzoek bodem

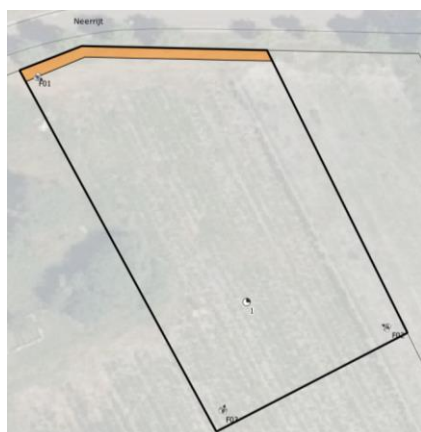
**Figuur 3. Voorgestelde onderzoekslocatie, lengte 34 m, oppervlakte 96 m<sup>2</sup> (oranje vlak).**

Uit het milieuhygiënisch vooronderzoek bodem blijkt, dat er sprake is van voormalige en/of huidige bodembelasting op de locatie, waardoor het vermoeden van bodemverontreiniging aanwezig is op de noordelijke perceelsgrens van de onderzoekslocatie. Dit in verband met de zinkaswegen grenzend aan de onderzoekslocatie en mogelijke uitlozing daarvan. De verwachte verontreinigende stoffen voor deze situatie zijn metalen.

Op basis van het milieuhygiënisch vooronderzoek bodem is geconcludeerd, dat de noordelijke perceelsgrens van de onderzoekslocatie (figuur 3) onderzocht dient te worden volgens de strategie voor een "verdachte locatie met plaatselijk bodembelasting en met een duidelijke verontreinigingskern" (VEP). Het doel van het verkennend bodemonderzoek in deze situatie is vast te stellen of de vooronderstelde verontreinigingskern ook daadwerkelijk aanwezig is en in hoeverre de verontreinigende stoffen de achtergrondwaarde of het geldende achtergrondgehalte overschrijden. In tabel II is een overzicht gegeven van de aanbevolen werkzaamheden. Wij adviseren dit verkennend bodemonderzoek uit te voeren in combinatie met een XRF-meter zodat op de locatie nauwkeuriger kan worden bepaald waar de boringen geplaatst moeten worden.

**Tabel II. Uit te voeren werkzaamheden**

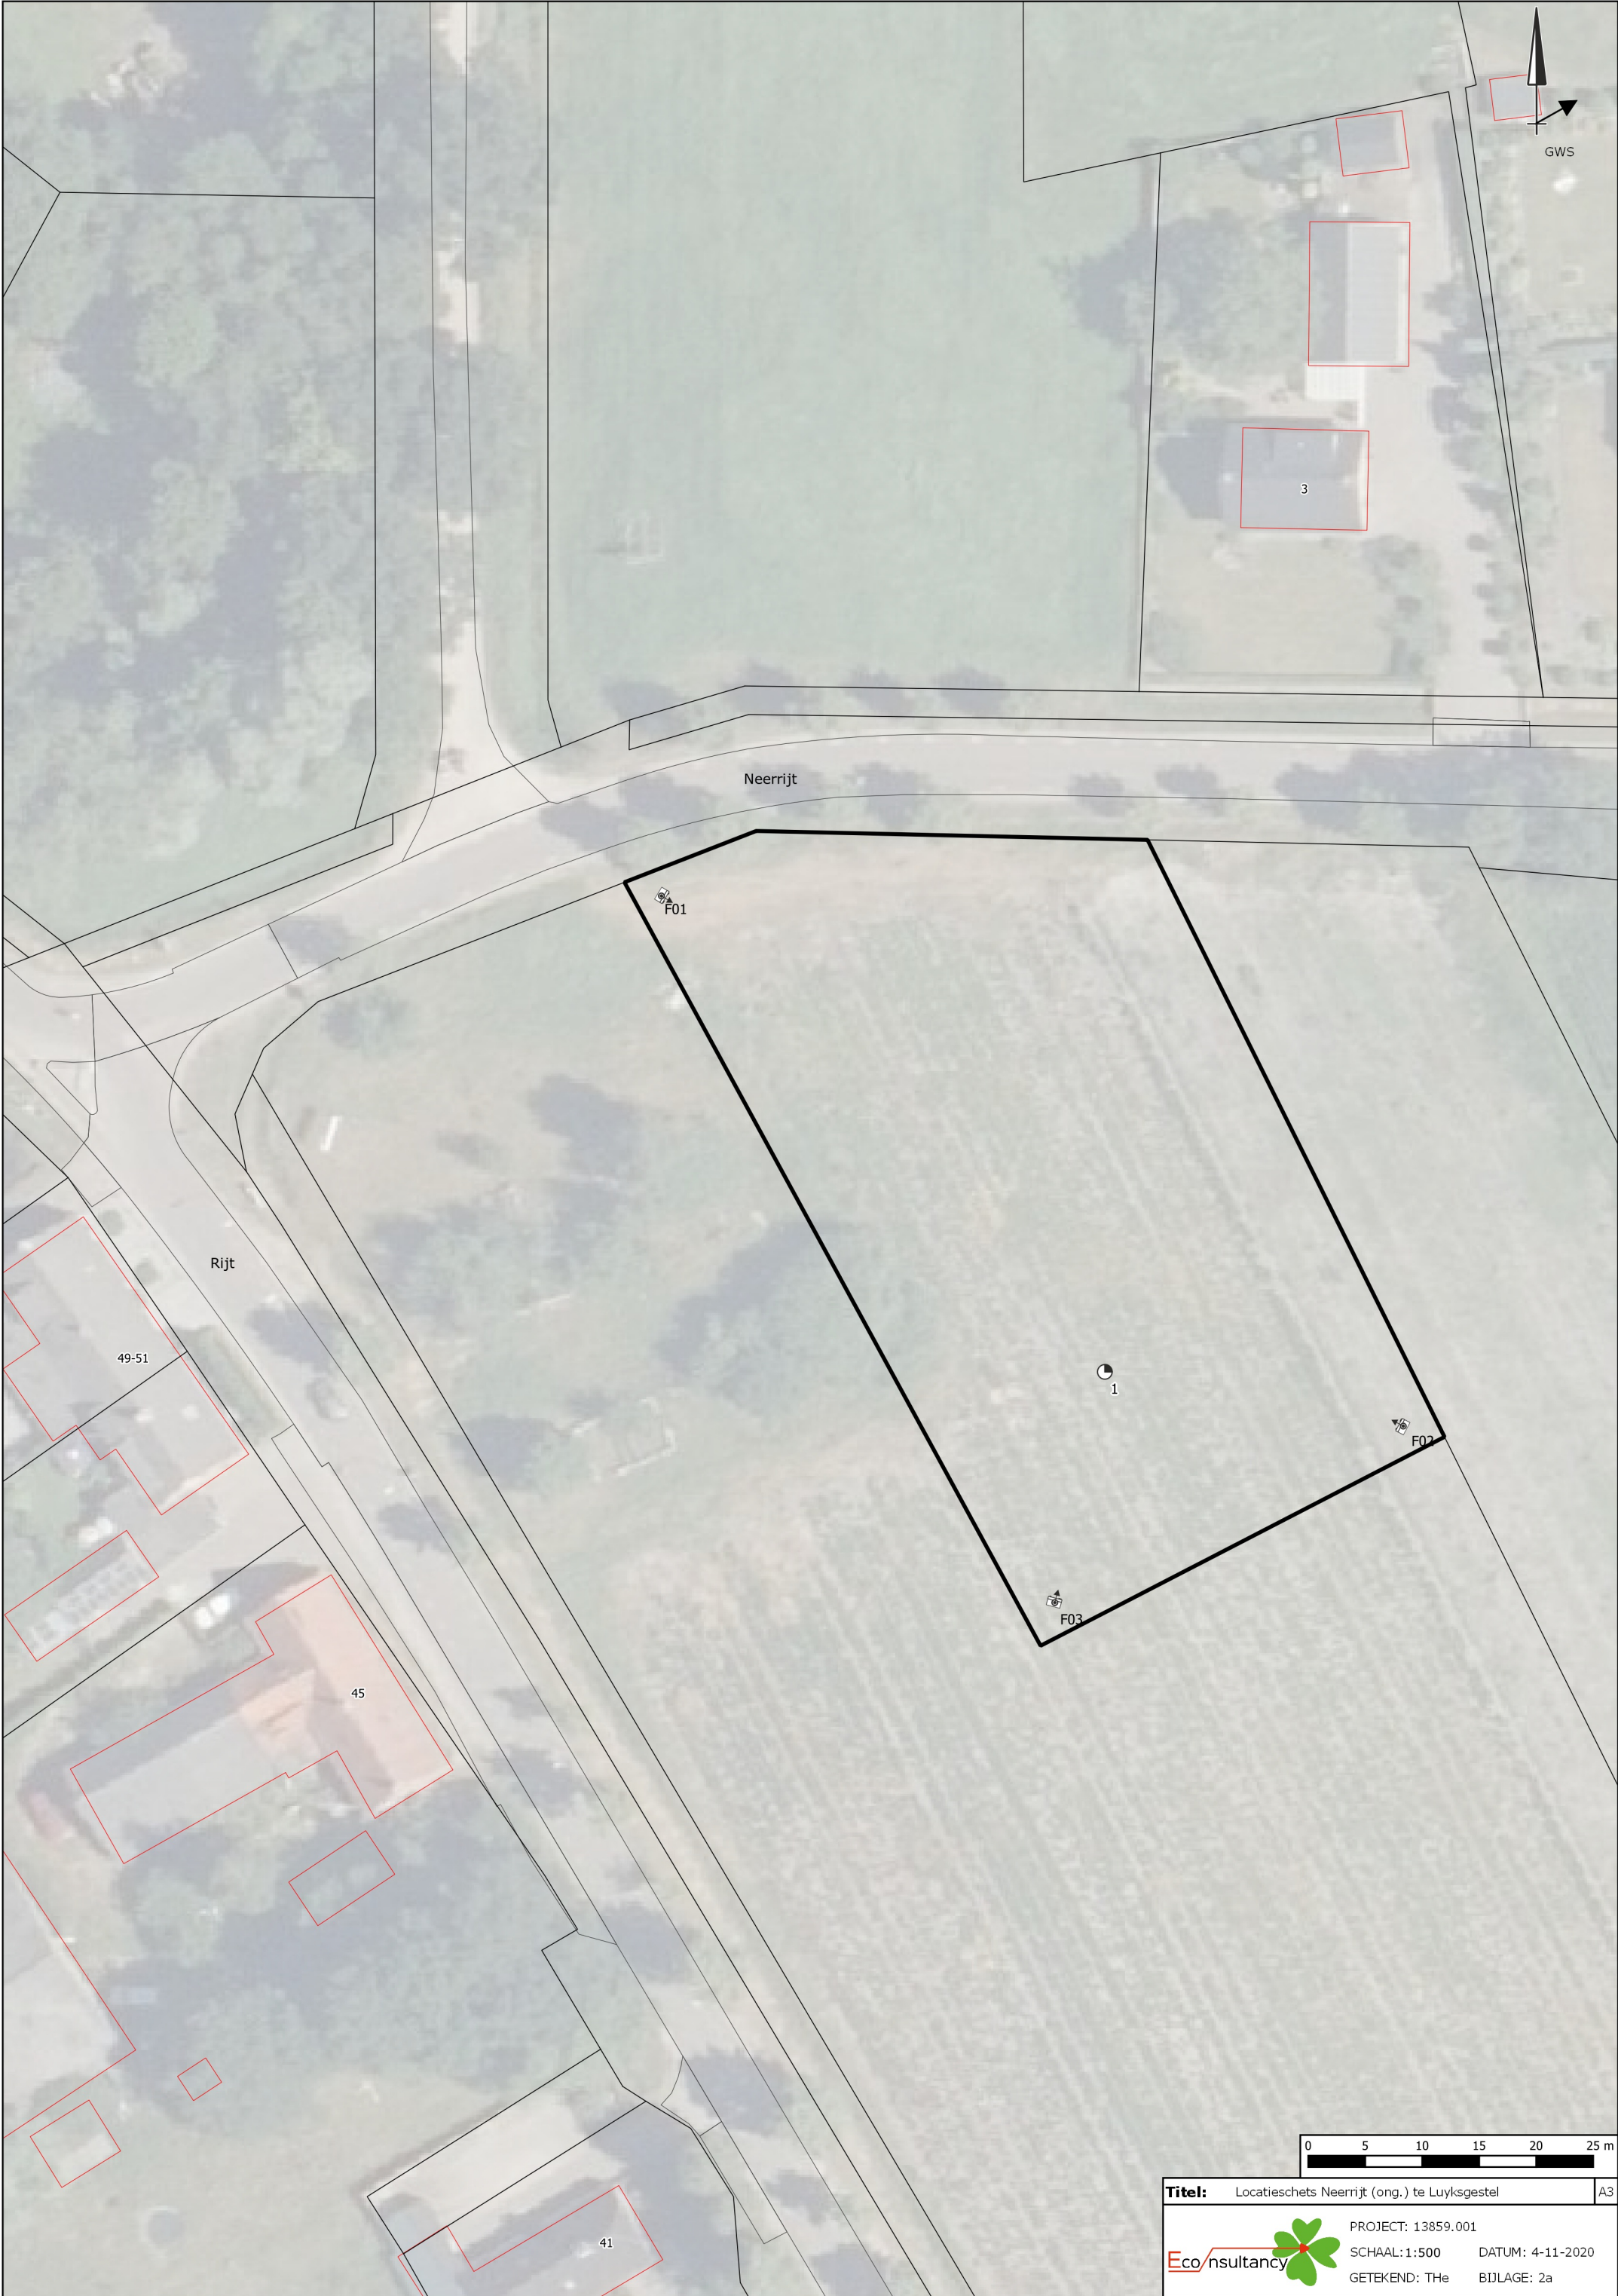
| <b>Titel:</b> Locatieschets Neerrijt (ong.) te Luyksgestel | | A3 |

In bijlage 2a is de huidige situatie op een locatieschets weergegeven. Bijlage 2b bevat enkele foto's van de onderzoekslocatie.

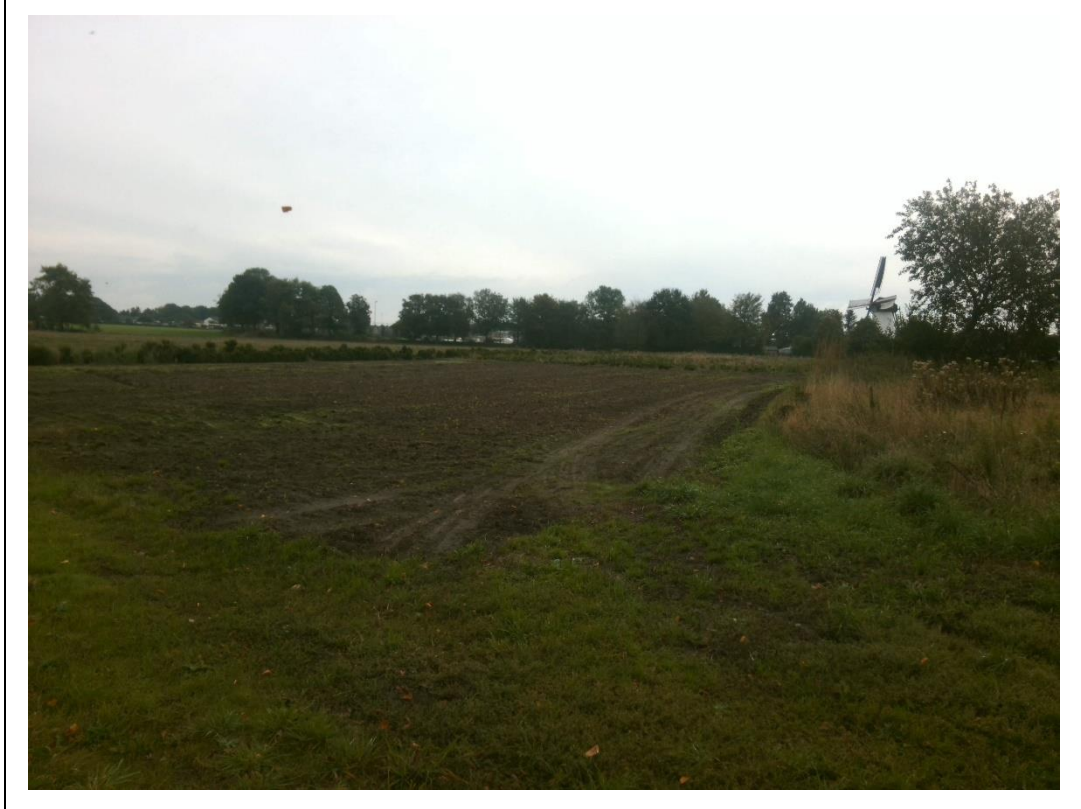
Foto 1.

Verspreid over het maaiveld is baksteen aangetroffen.

Op het maaiveld zijn geen asbestverdachte materialen waargenomen.

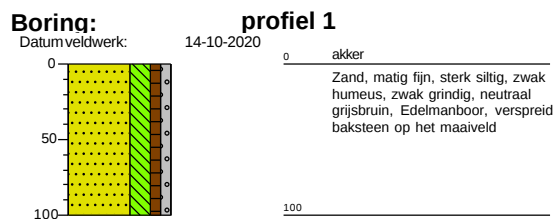
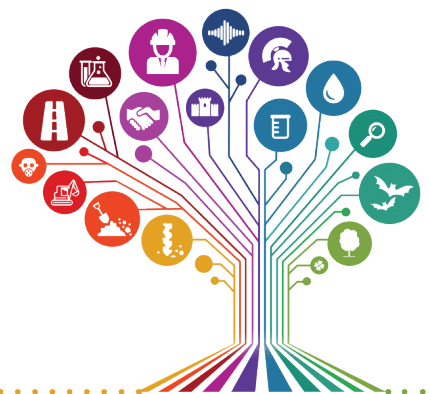
# Bijlage 3 Boorprofielen

Het veldwerk is uitgevoerd op 14 oktober 2020. Op de onderzoekslocatie is met behulp van een edelmanboor 1 boring tot 1 m -mv geplaatst. Van het opgeboorde materiaal is een boorbeschrijving conform de NEN5104 gemaakt. Het boorprofiel is opgenomen in bijlage 3.

De bodem bestaat voornamelijk uit sterk siltig, matig fijn zand. De bovengrond is bovendien zwak humeus en zwak grindig.

In het opgeboorde materiaal zijn zintuiglijk geen verontreinigingen waargenomen.
