VERKENNEND BODEMONDERZOEK

NEERRIJT

TE LUYKSGESTEL

# Rapportage verkennend bodemonderzoek

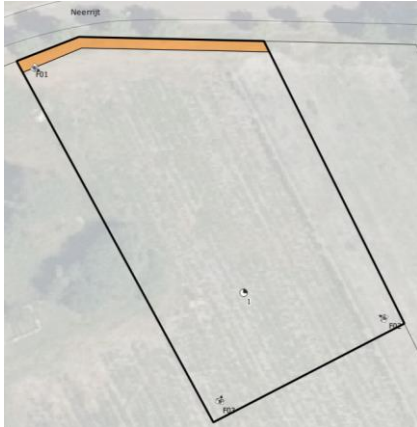
Figuur 1. Voorgestelde onderzoekslocatie, lengte 34 m, oppervlakte 96 m<sup>2</sup> (oranje vlak).

Op basis van het milieuhygiënisch vooronderzoek bodem is geconcludeerd, dat de noordelijke perceelsgrens van de onderzoekslocatie (figuur 1) onderzocht dient te worden volgens de strategie voor een "verdachte locatie met plaatselijk bodembelasting en met een duidelijke verontreinigingskern" (VEP). Het doel van het verkennend bodemonderzoek in deze situatie is vast te stellen of de vooronderstelde verontreinigingskern ook daadwerkelijk aanwezig is en in hoeverre de verontreinigende stoffen de achtergrondwaarde of het geldende achtergrondgehalte overschrijden.
