MILIEUHYGIËNISCH VOORONDERZOEK BODEM

NEERRIJT (ONG.)

TE LUYKSGESTEL

| <b>Rapportnummer</b> | 17426.001 |

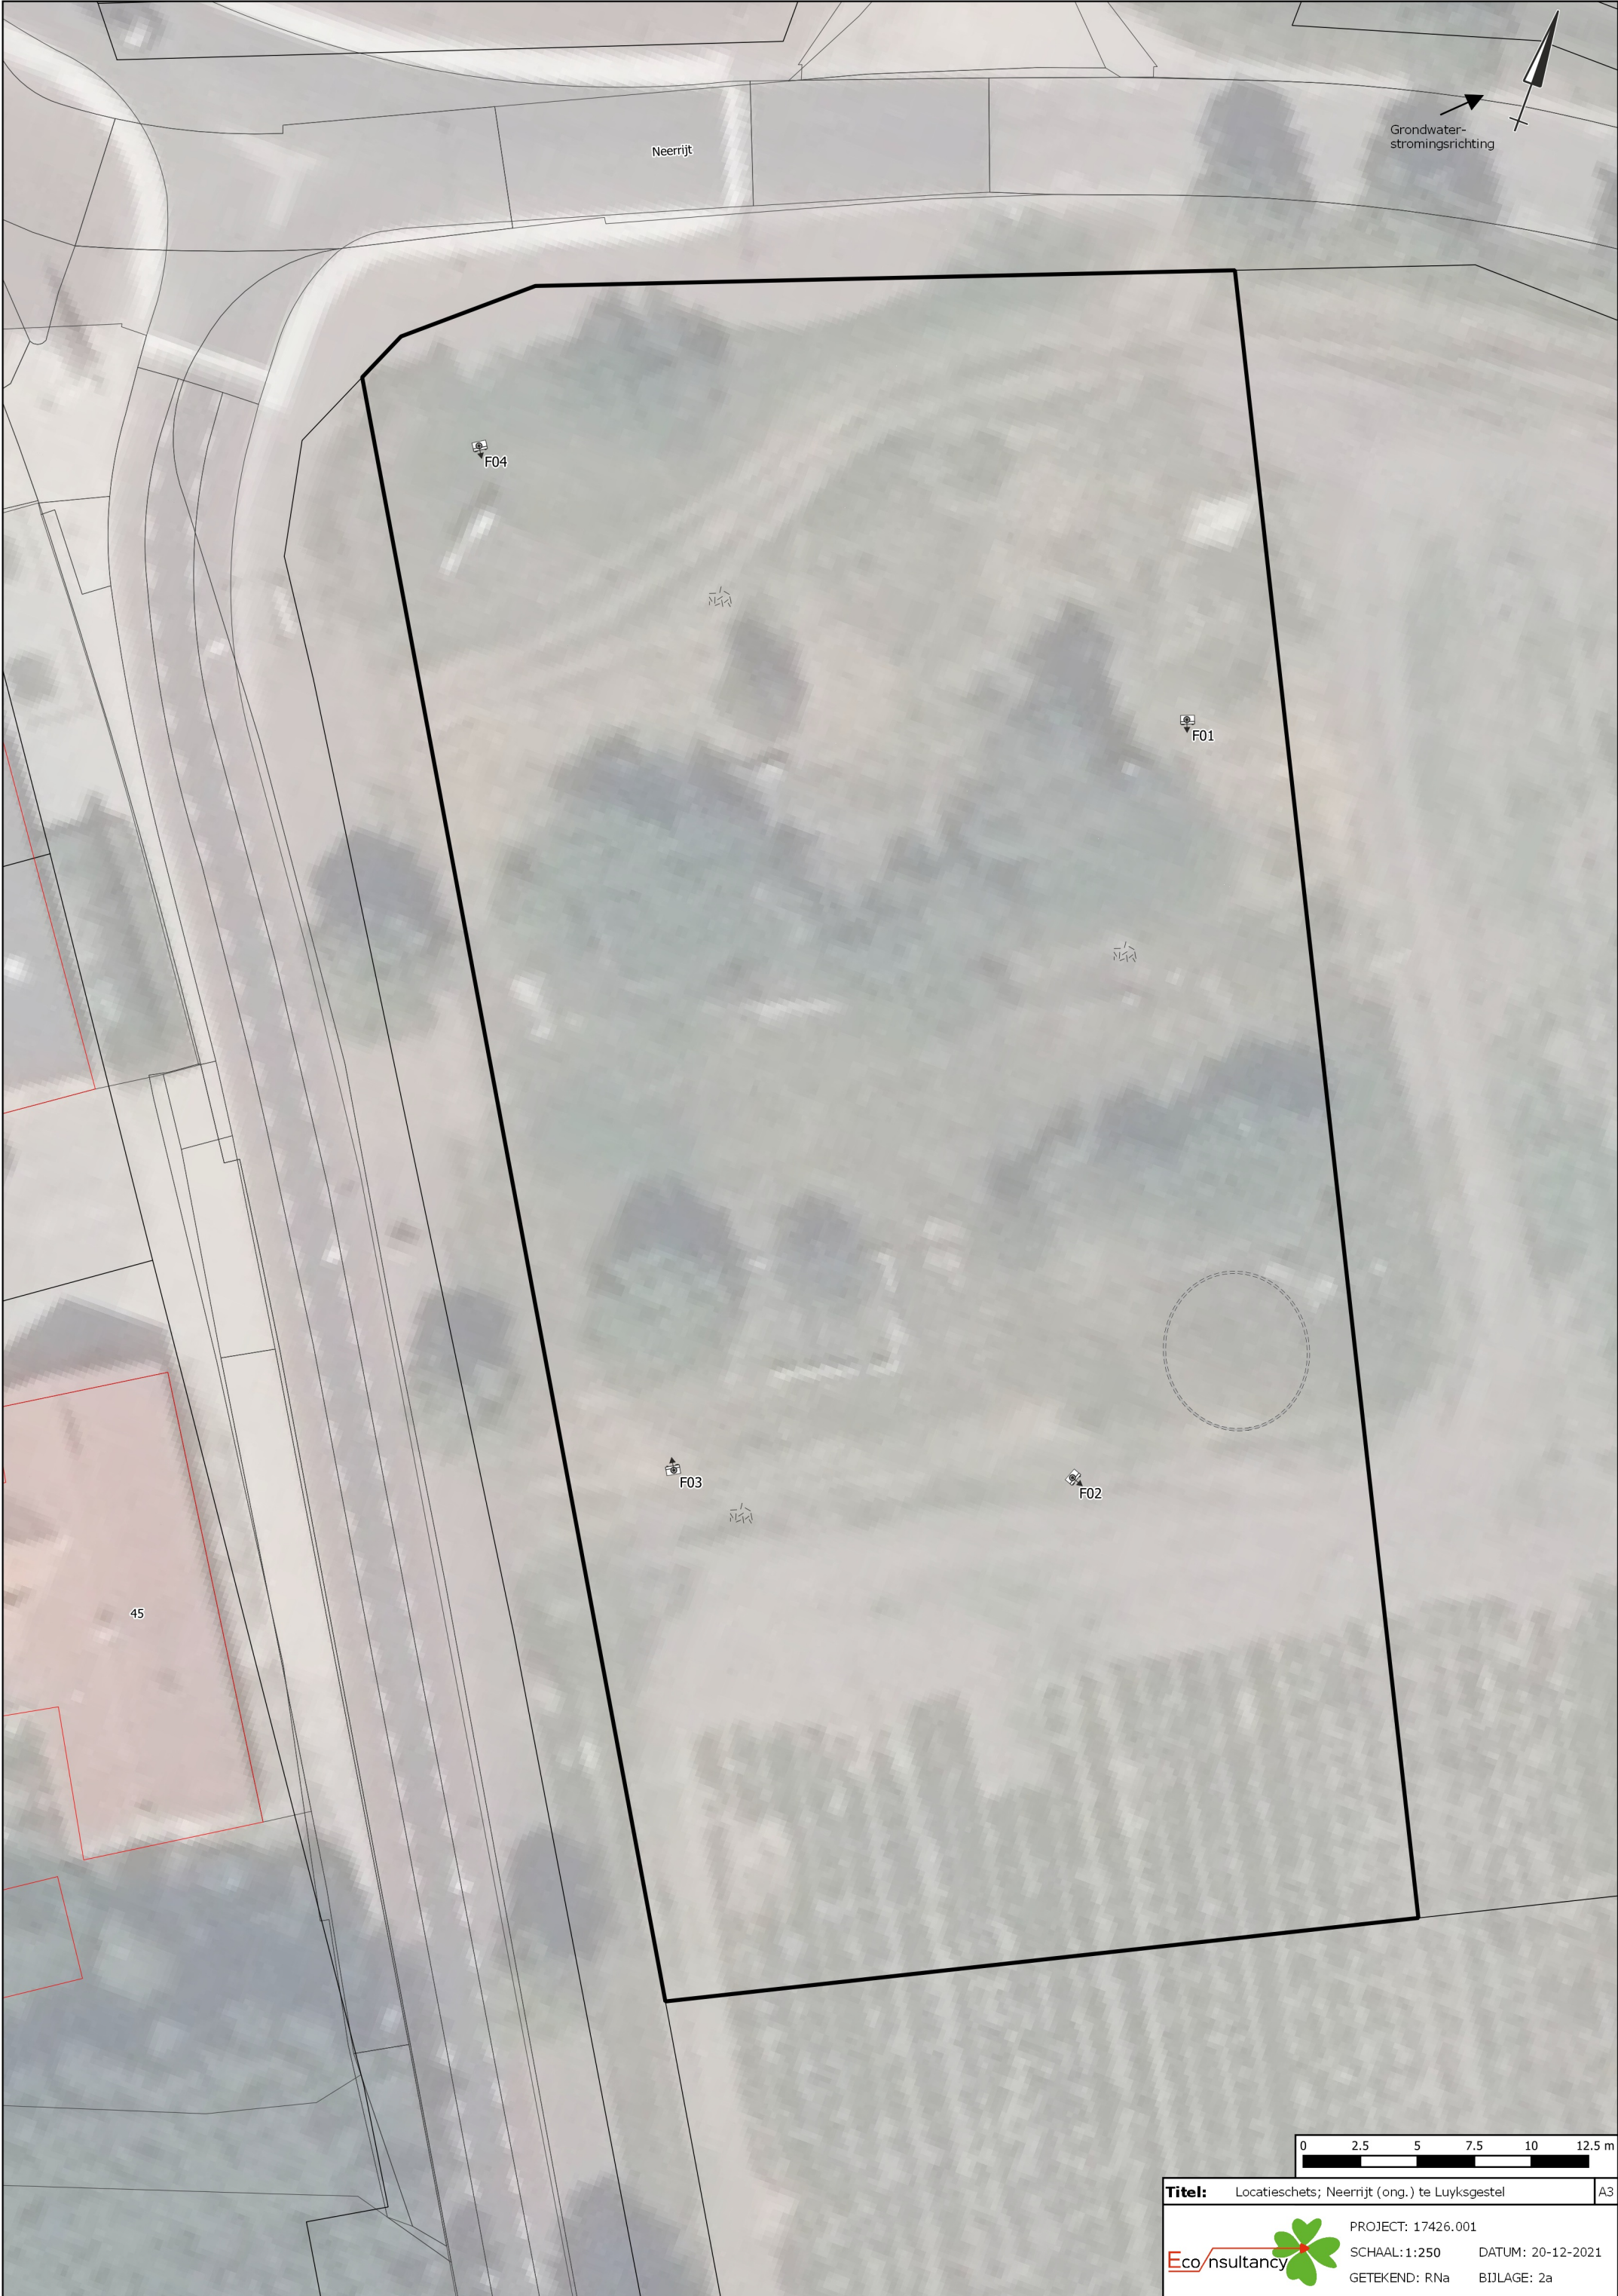
In bijlage 2a is de huidige situatie op een locatieschets weergegeven. Bijlage 2b bevat enkele foto's van de onderzoekslocatie.
