**RAPPORT**  
**Vooronderzoek**  
**Plangebied Treurenberg 10 Bergeijk**

Aeres Milieu projectnummer AM20133

In opdracht van de heer Kuijken heeft Aeres Milieu een vooronderzoek uitgevoerd voor het nieuwbouwplan aan de Treurenberg 10 in Bergeijk. Het plan voorziet in de nieuwbouw van een woning.

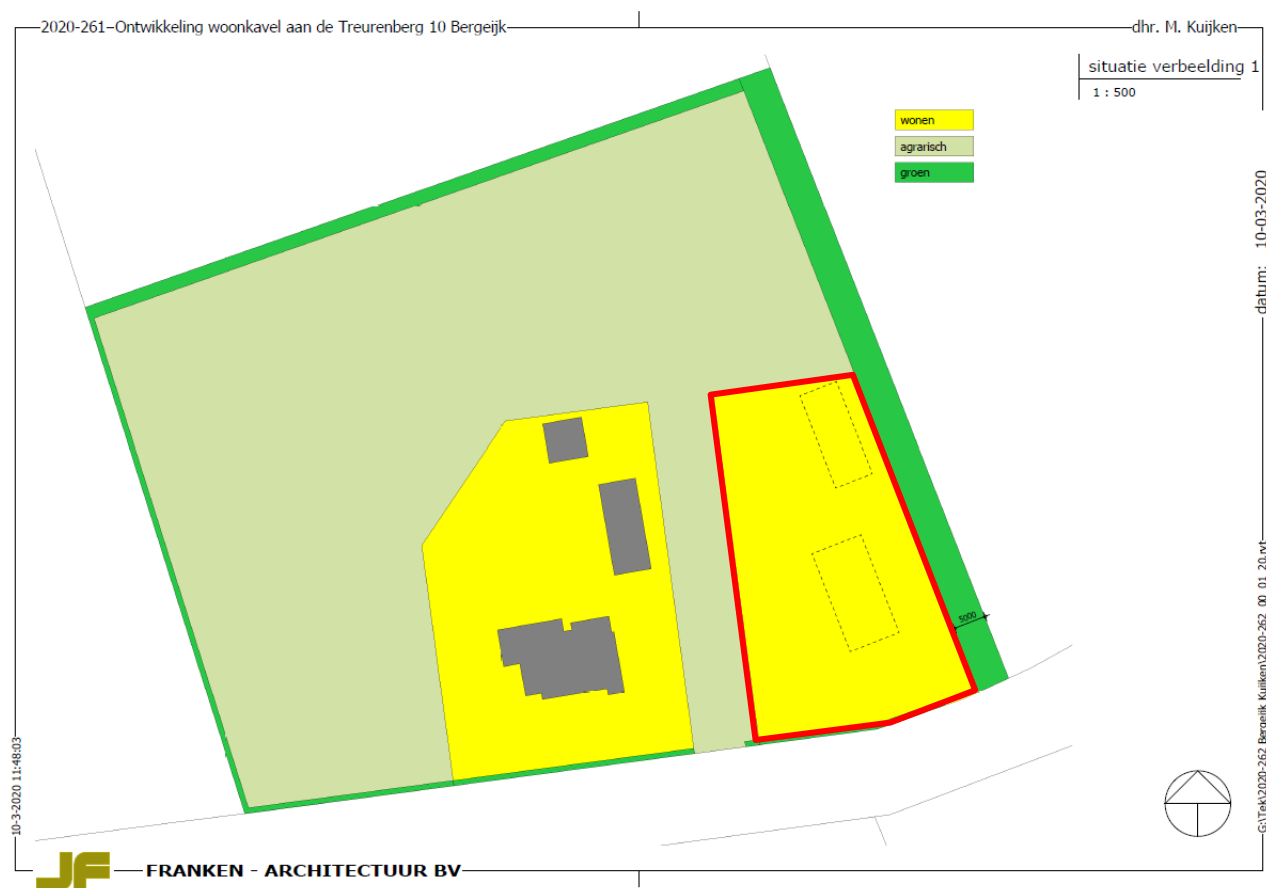
Afbeelding 1: situatietekening beoogd planvoornemen [bron tekening: opdrachtgever]

Het planvoornemen is in onderstaande situatietekening weergegeven (rode omlijning).

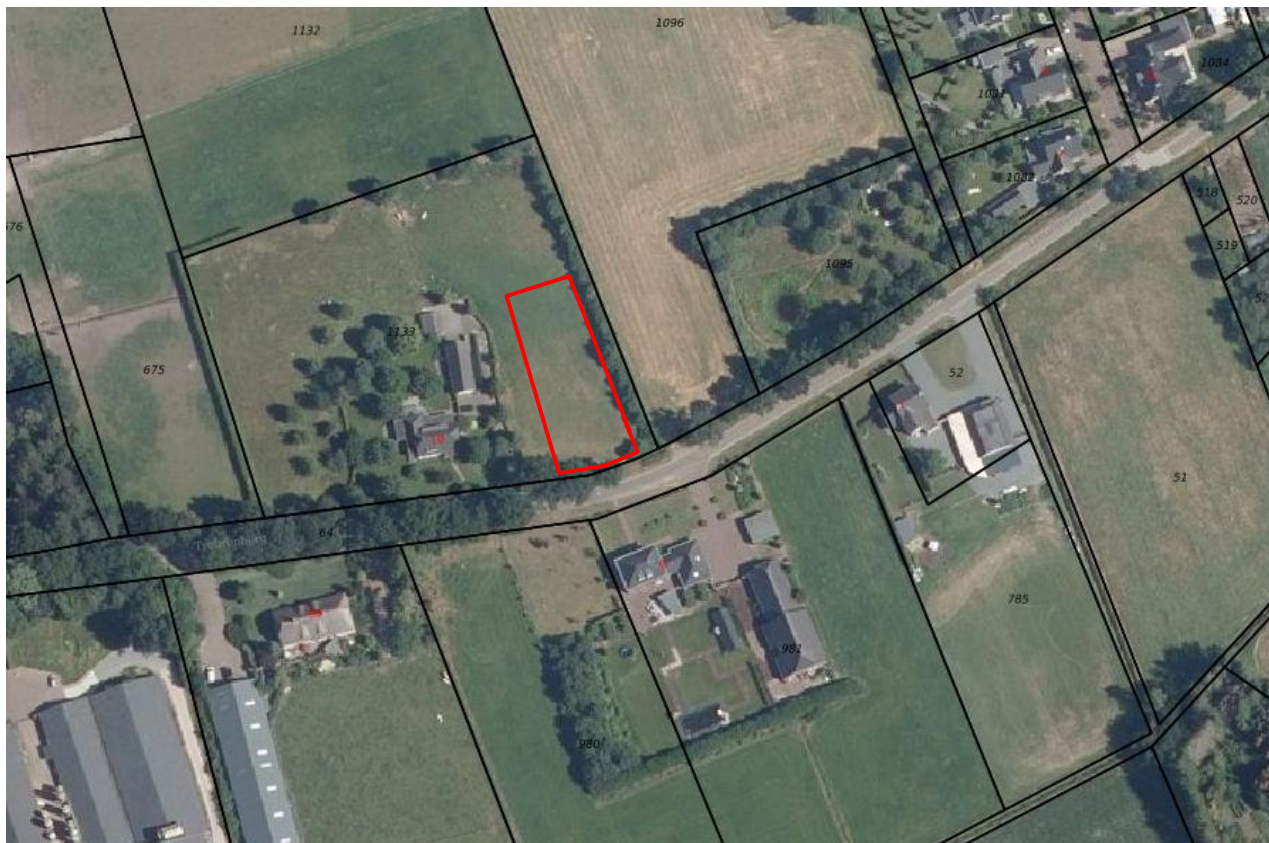
Afbeelding 2: luchtfoto met begrenzing van de onderzoekslocatie [bron luchtfoto: pdok viewer]

De planlocaties liggen in het buitengebied ten zuidwesten van de kern van Bergeijk. De planlocatie is kadastraal bekend zijn als Bergeijk sectie I nummer 1133 (ged.). De coördinaten volgens het R.D. stelsel zijn  $X = 151.035$  /  $Y = 368.500$ . Zie bijlage 1 voor een topografisch overzicht en kadastrale kaart. Op onderstaande luchtfoto is de begrenzing van de onderzoekslocatie weergegeven (rode omlijning).

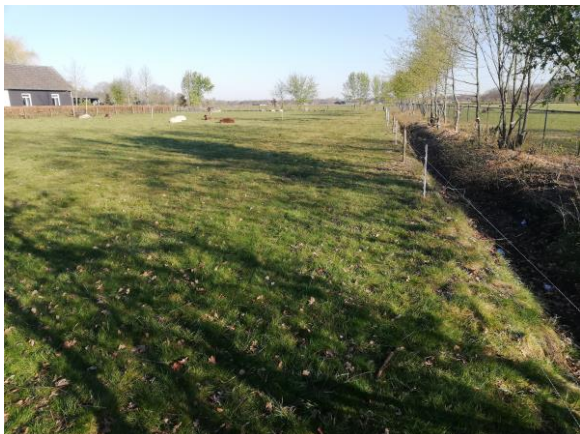
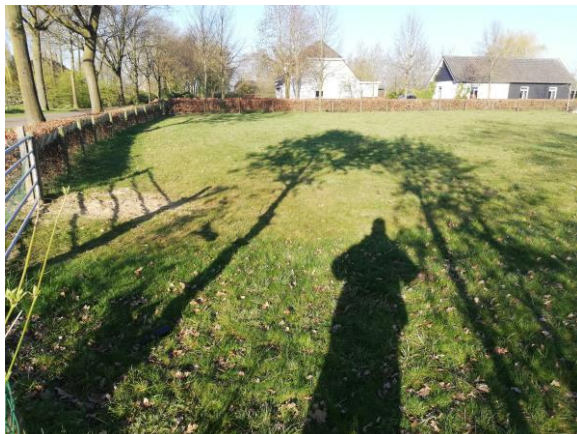
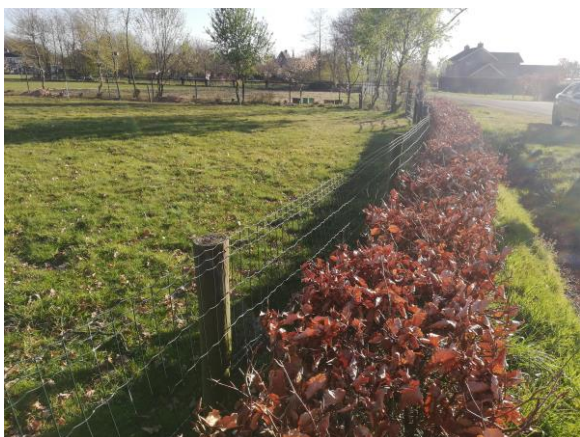
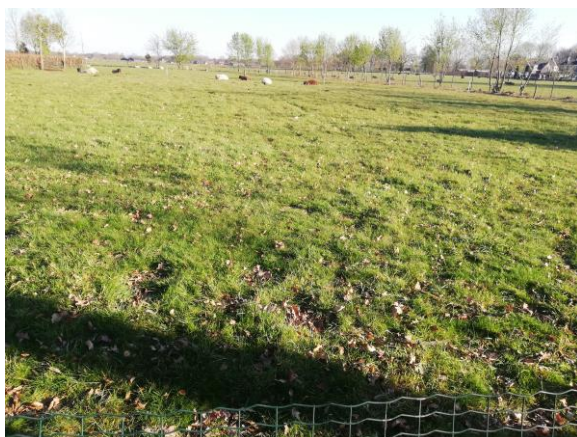
De onderzoekslocatie bestaat uit grasland en is niet bebouwd. De onderzoekslocatie wordt aan de zuidzijde begrensd door de openbare weg Treurenberg en aan de overige zijden door grasland.

Tijdens de terreininspectie zijn er geen waarnemingen gedaan die wijzen op de aanwezigheid van bodemverontreinigingen of bronnen van verontreinigingen. Op het terrein zijn geen asbestverdachte materialen aangetroffen.

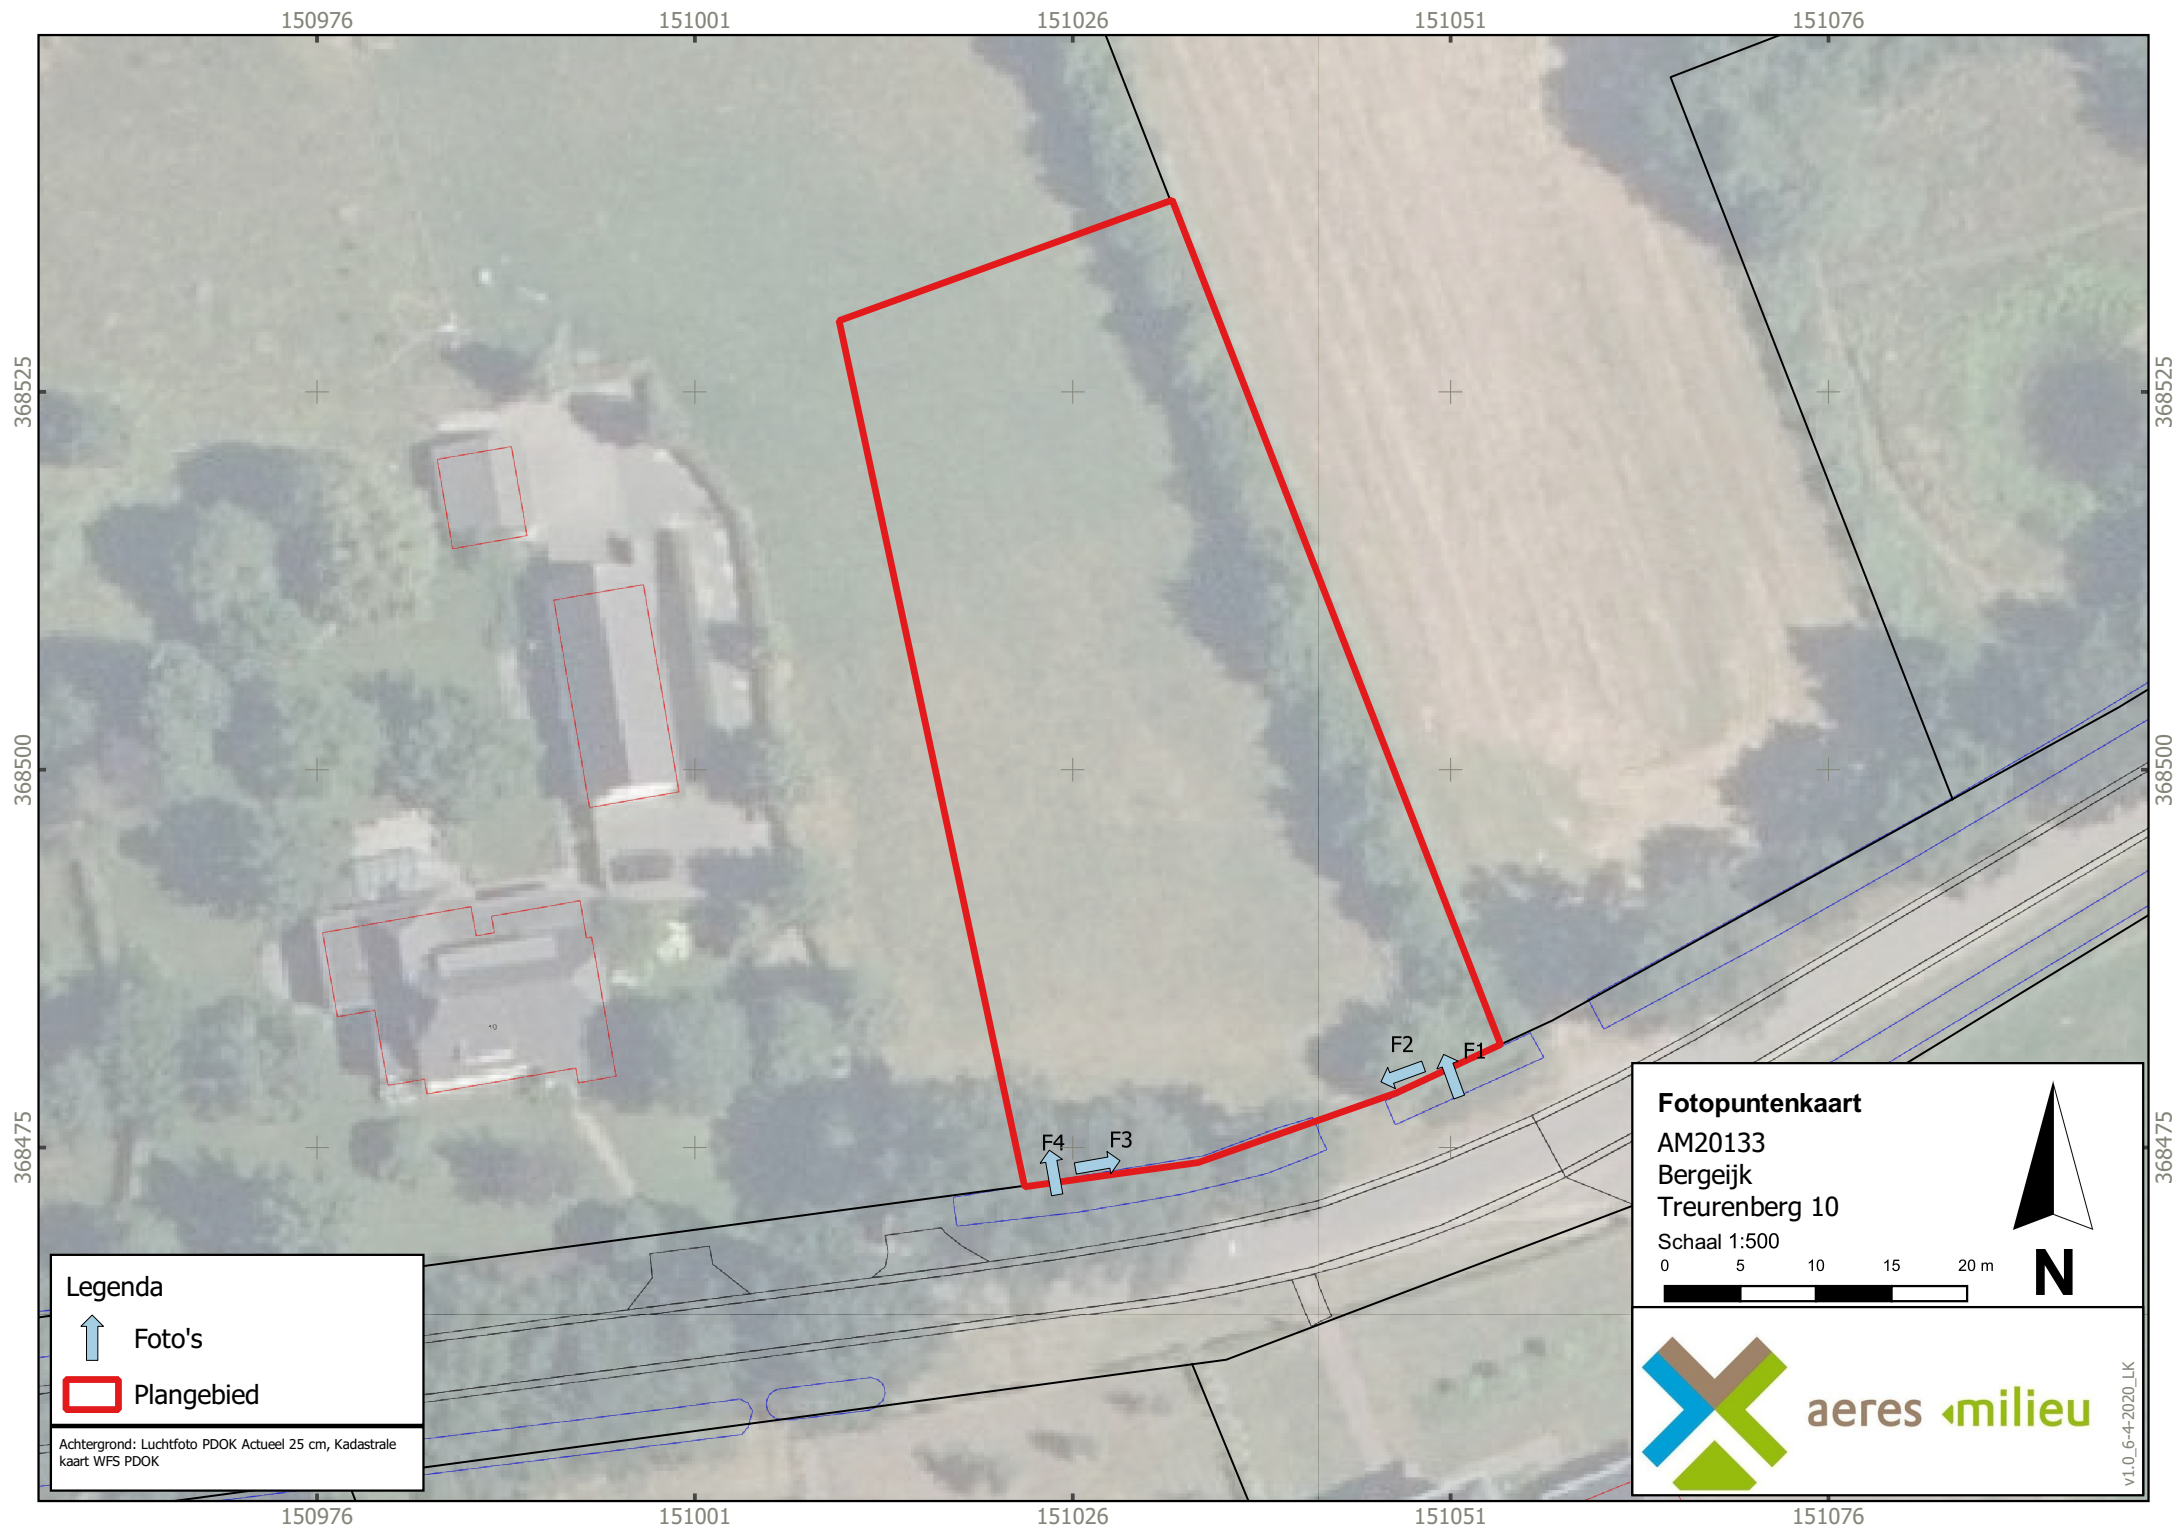
Situatietekening met fotopunten

Een fotoreportage van de onderzoekslocatie is opgenomen in bijlage 3. Een situatietekening met fotopunten is opgenomen in bijlage 4.
