# Vooronderzoek NEN 5725 Treurenberg 14 te Bergeijk

Aeres Milieu Projectnummer : AM21509  
Status rapport : Definitief (versie 1)  
Datum : 23 november 2021

In opdracht van Reland heeft Aeres Milieu een vooronderzoek conform de NEN 5725 uitgevoerd voor twee planlocaties aan de Treurenberg 14 in Bergeijk.

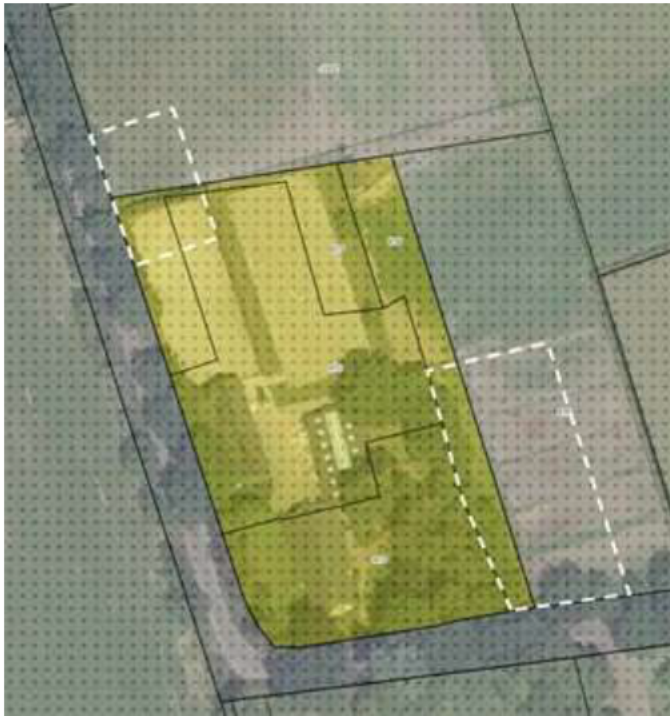
Dit vooronderzoek is uitgevoerd in verband met beoogde nieuwbouw van twee woningen. Ten behoeve van de nieuwbouw is een bestemmingsplanwijziging noodzakelijk. De twee beoogde nieuwbouwkavels (zie witte stippellijnen in afbeelding 1) liggen deels buiten de bestaande bestemming wonen (bestemmingsplan Buitengebied Bergeijk 2011). De noordelijke kavel (totaal ca. 700 m<sup>2</sup>) ligt voor circa 400 m<sup>2</sup> buiten de woonbestemming. De oostelijk gelegen kavel (totaal circa 2.100 m<sup>2</sup>) ligt voor circa 1.600 m<sup>2</sup> buiten de woonbestemming.

*Afbeelding 1: Bestemmingsplankaart met planlocaties (bron kaart: opdrachtgever)*

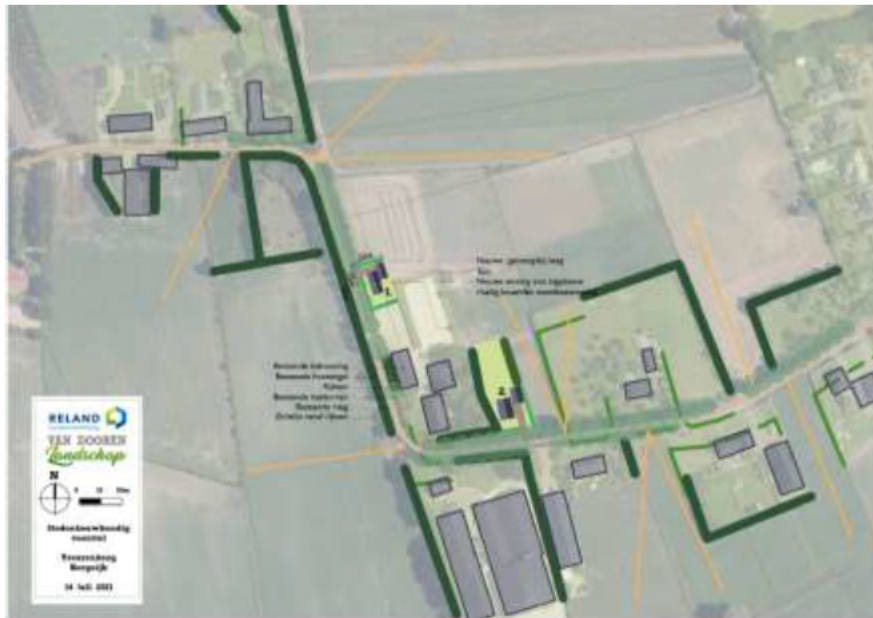
Afbeelding 2: Verkavelingsvoorstel planlocaties (bron plankaart: opdrachtgever)

In afbeelding 2 is de beoogde nieuwe ontwikkeling weergegeven.

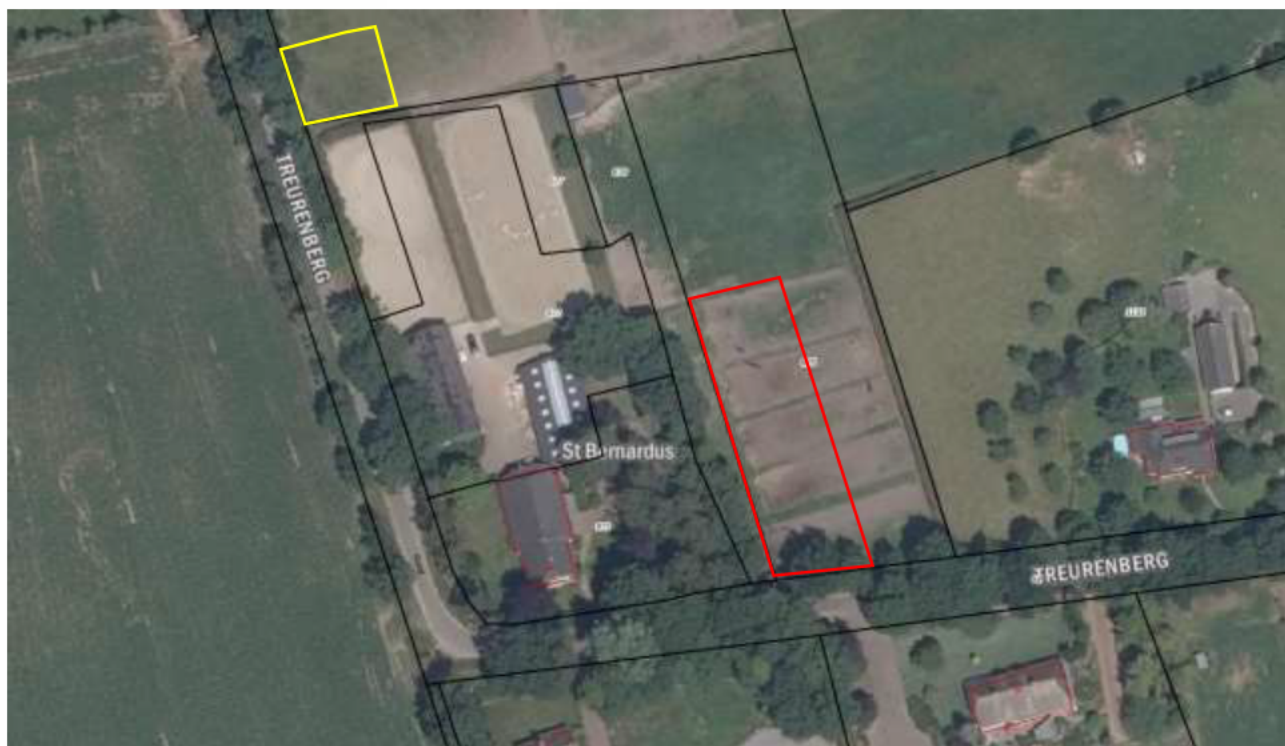
Afbeelding 2: begrenzing onderzoekslocaties (bron luchtfoto: pdokviewer)

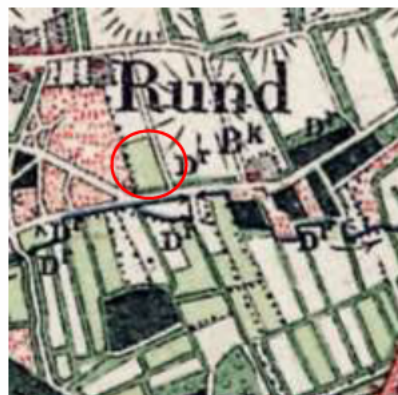
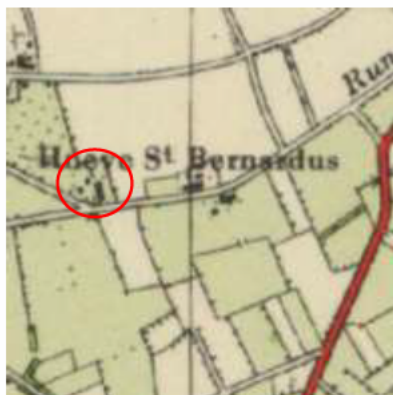
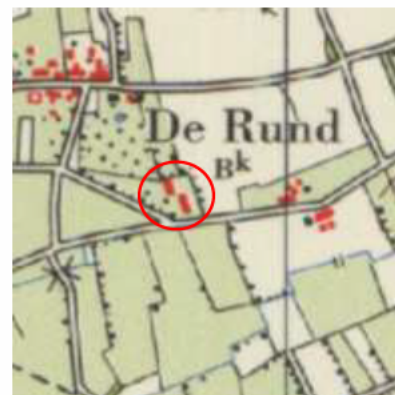
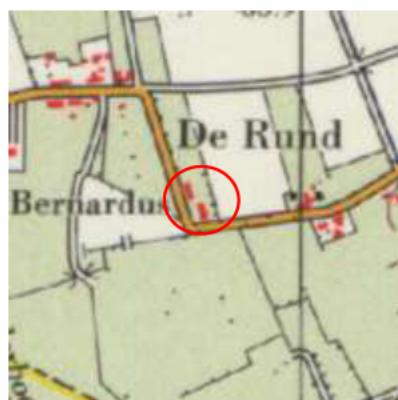
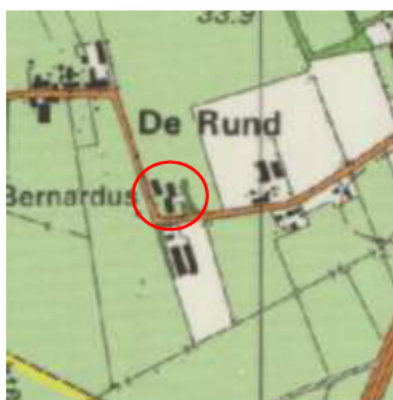
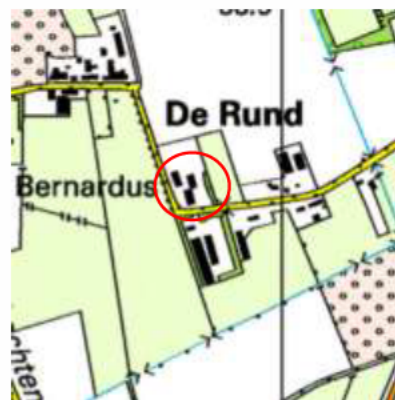
Afbeelding 3: geraadpleegde historische kaarten (bron kaarten: topotijdreis.nl)

In het kader van het vooronderzoek is historisch kaartmateriaal bestudeerd. Uit kaartmateriaal van de geraadpleegde historische kaarten is af te leiden dat de onderzoekslocatie in 1920 bestond uit agrarisch bouwland/weiland. Op de kaart van 1953 is voor het eerst bebouwing waar te nemen ter plaatse van Treurenberg 14. Het betreft de nog bestaande kortgevelboerderij genaamd 'Hoeve Sint Bernardus'. Deze boerderij is gebouwd in 1937 als ontginningsboerderij. In 2013 is de kortgevelboerderij aangewezen als gemeentelijk monument. Op de kaarten van 1963 en 1986 zijn nieuwe bijgebouwen waar te nemen. De beide onderhavige planlocaties blijven onbebouwd.

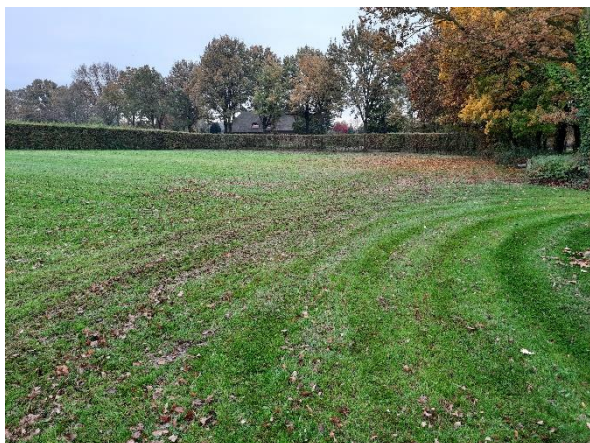
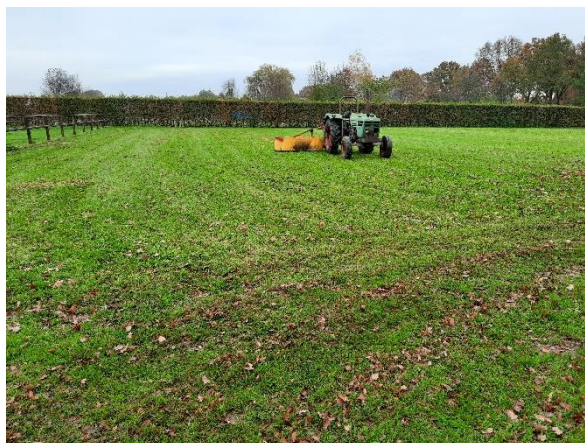
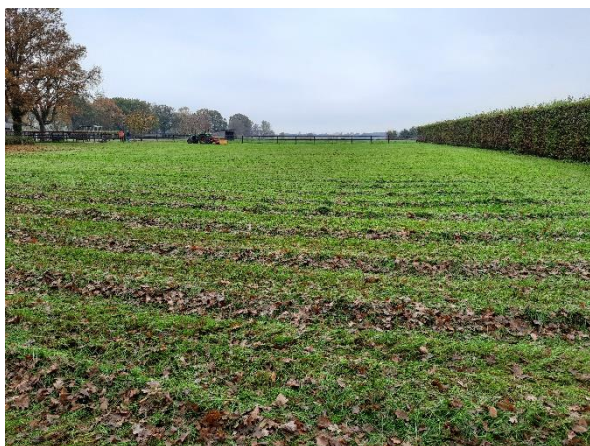
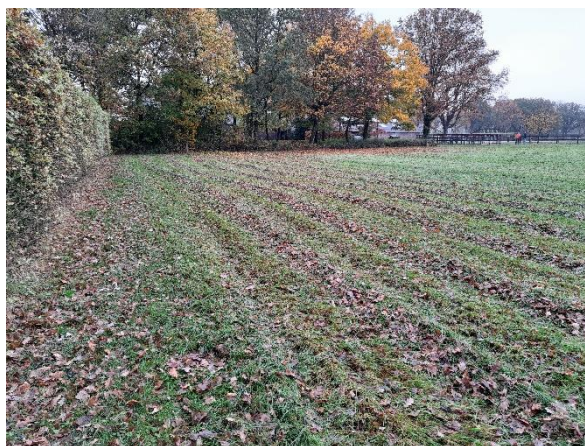
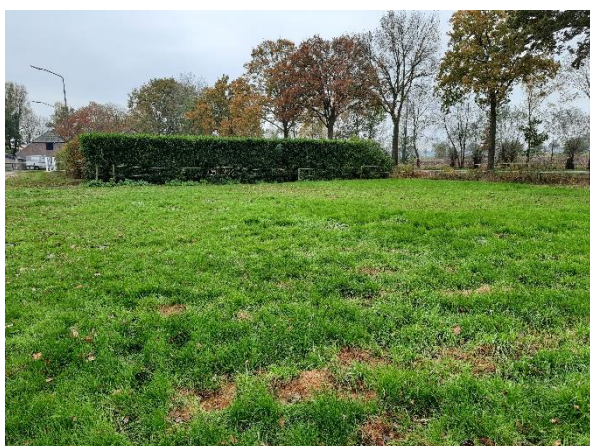
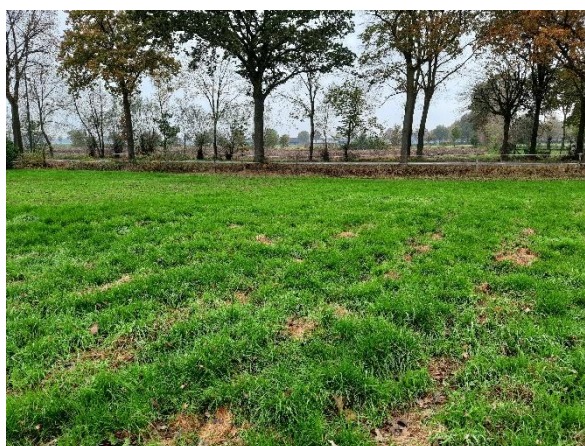
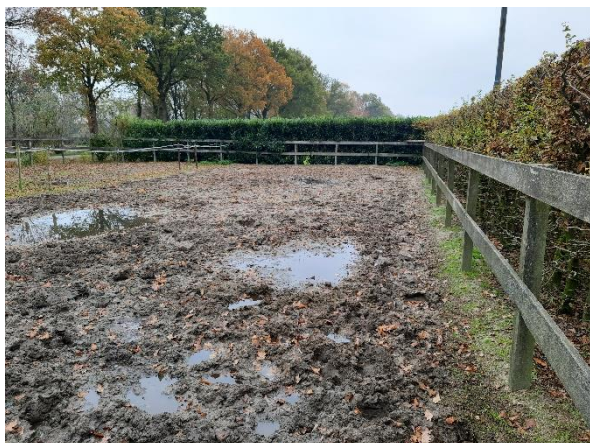
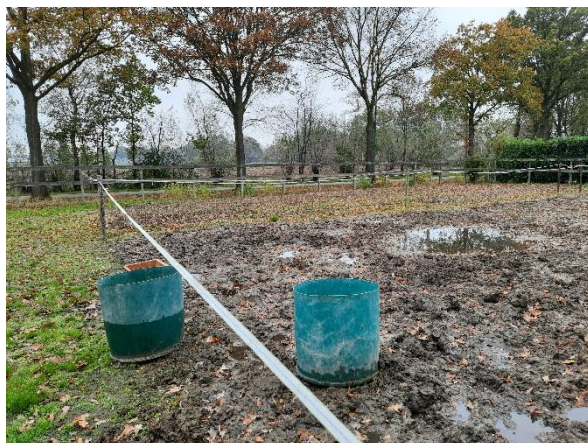
Foto's onderzoekslocatie

De noordelijke planlocatie bestaat deels uit grasland en deels uit een paardenrijbak. De oostelijk gelegen planlocatie bestaat geheel uit grasland. Binnen de grenzen van beide planlocaties is geen bebouwing en verharding aanwezig.

Er zijn geen waarnemingen gedaan die wijzen op de aanwezigheid van bronnen voor bodemverontreiniging. Tijdens de veldinspectie zijn op beide locaties geen asbestverdachte materialen aangetroffen.

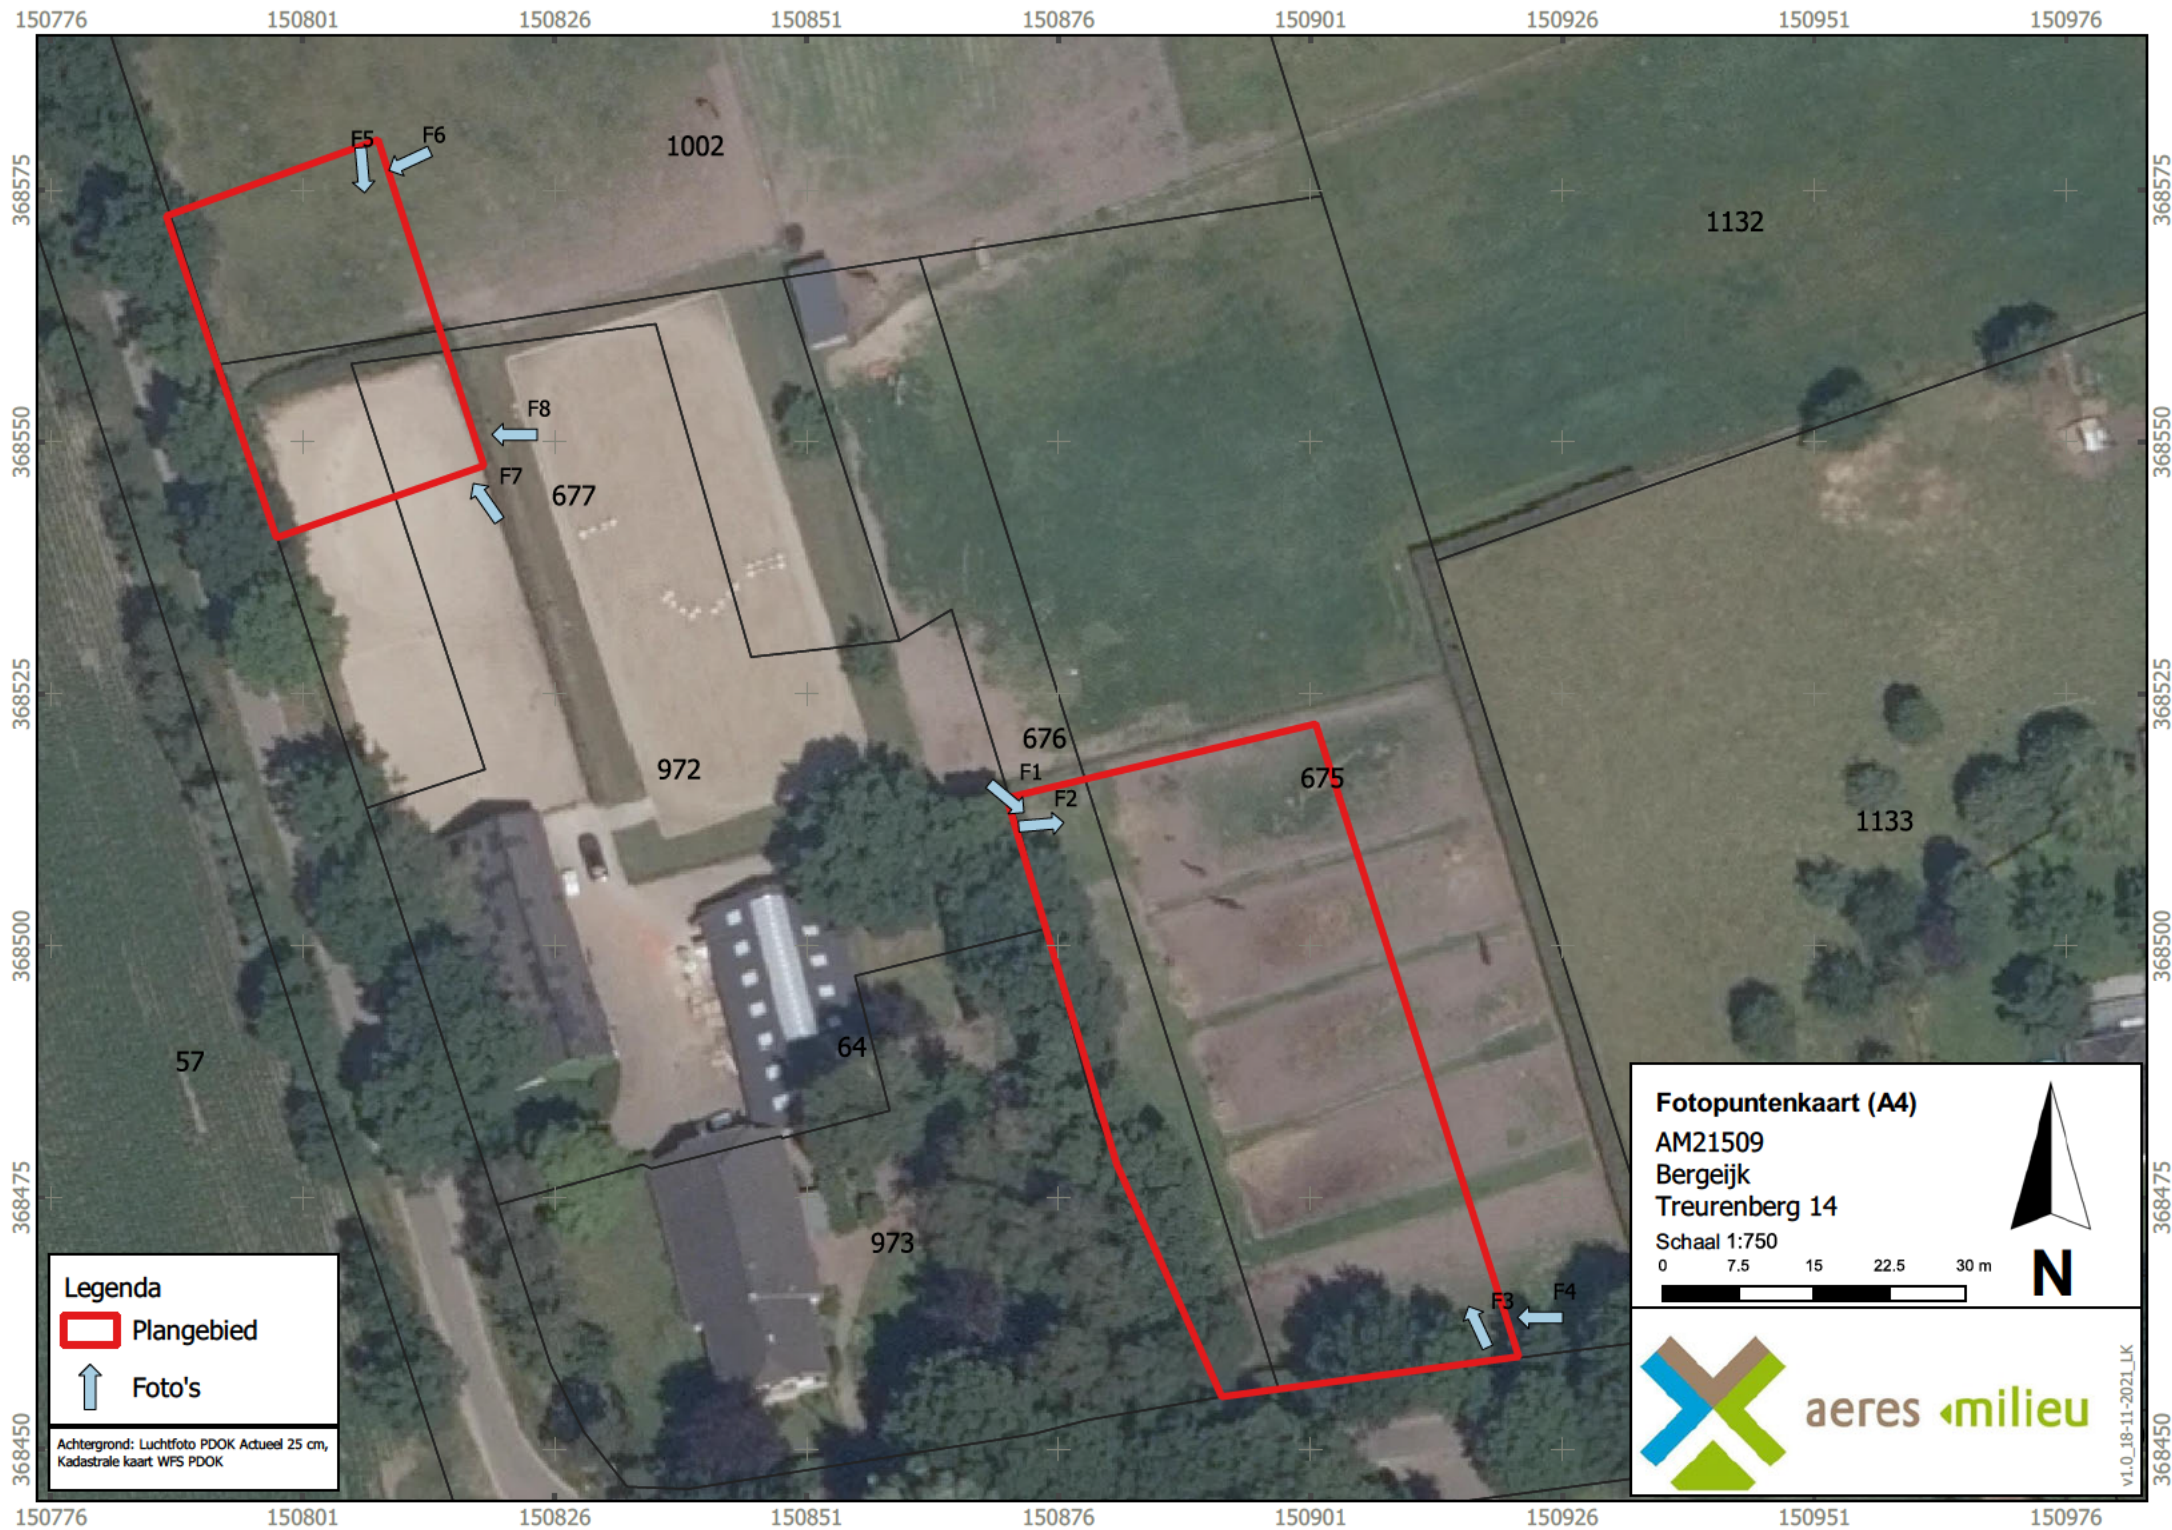
# Bijlage 3

Situatietekening met fotolocaties
