**RAPPORT**  
**Verkennd bodemonderzoek**  
**Aarperstaat 34, Westerhoven**

Aeres Milieu projectnummer AM16082

| Soort onderzoek | : Verkennd bodemonderzoek |
| Adres onderzoek locatie | : Aarperstraat 34, Westerhoven |

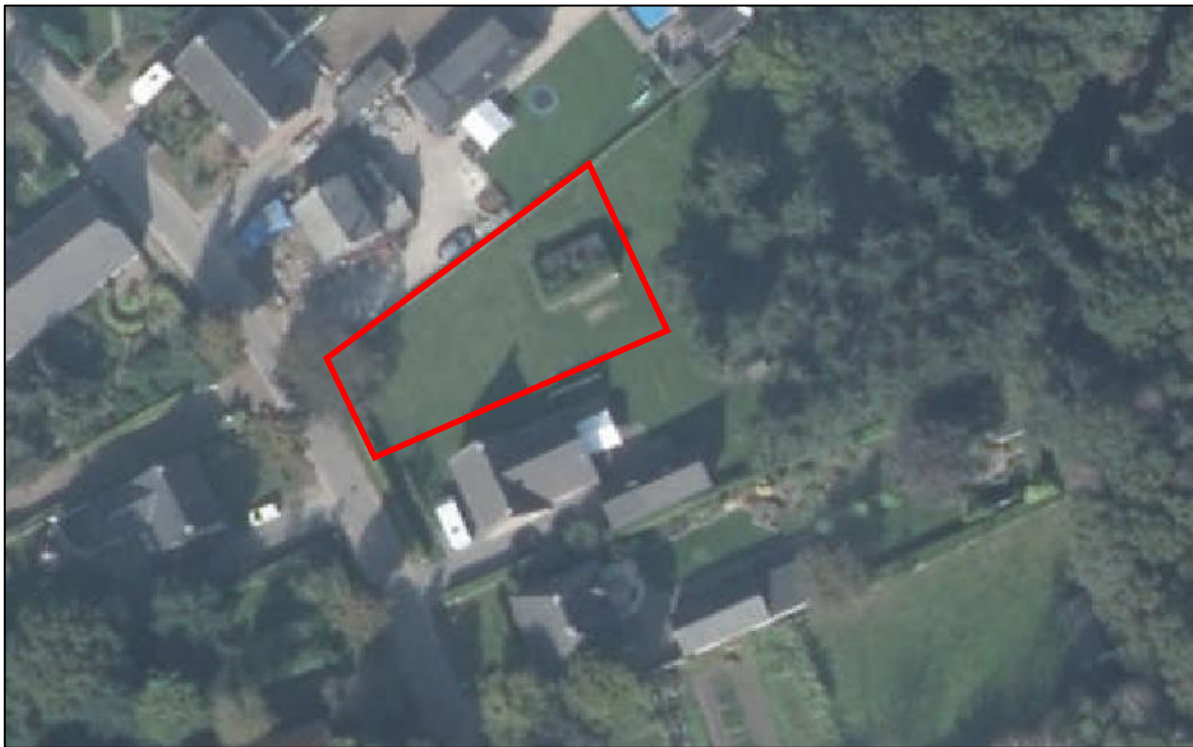
Afbeelding 1: globale begrenzing onderzoekslocatie (Bron luchtfoto: Bodematlas Noord-Brabant)
