## Verkennd bodemonderzoek

Boshovensestraat 4a te Riethoven

Rapportnummer : AMA250127.006.R1/PHE  
Datum rapportage : 8 juli 2025

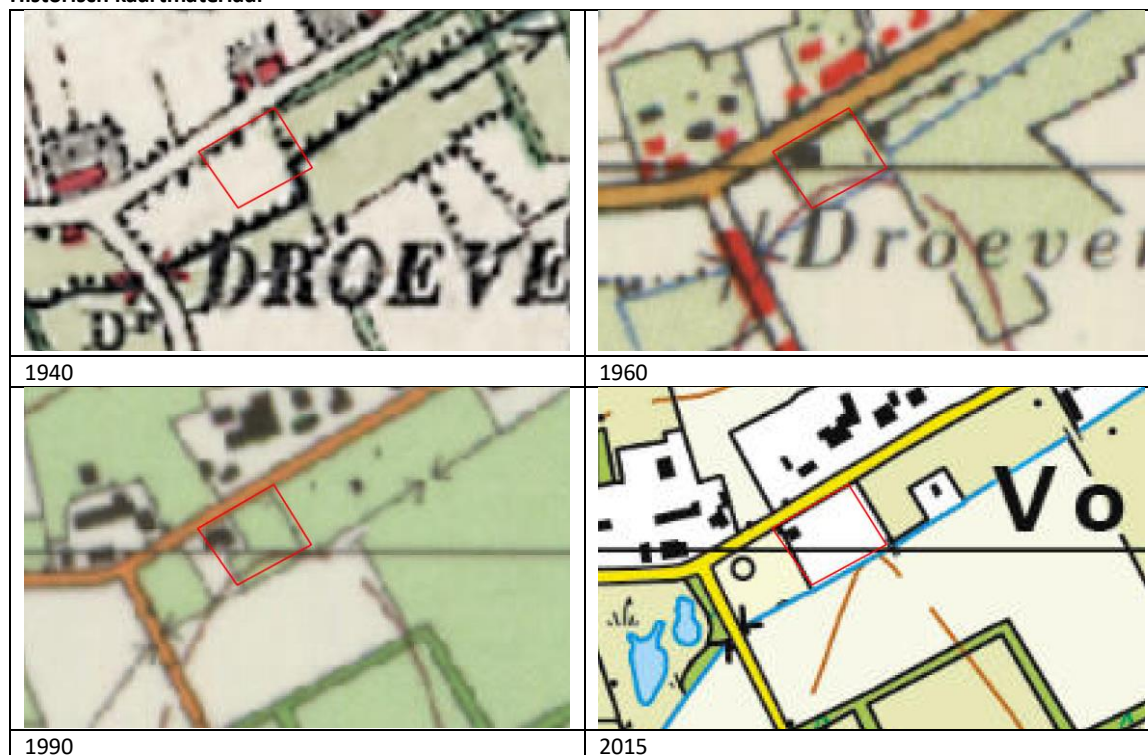
#### Historisch kaartmateriaal

Uit historisch kaartmateriaal (bron: [www.topotijdreis.nl](http://www.topotijdreis.nl), zie onderstaande figuur) volgt dat de locatie tot de jaren '40 van de vorige eeuw onbebouwd is geweest. Uit gegevens van BAG volgt dat de huidige bebouwing in 1984 is gebouwd. Van oudsher ligt ten zuiden van de locatie een waterloop. Ten oosten van de onderzoekslocatie is deze in de jaren '70 van de vorige eeuw verlegd naar zijn huidige ligging.

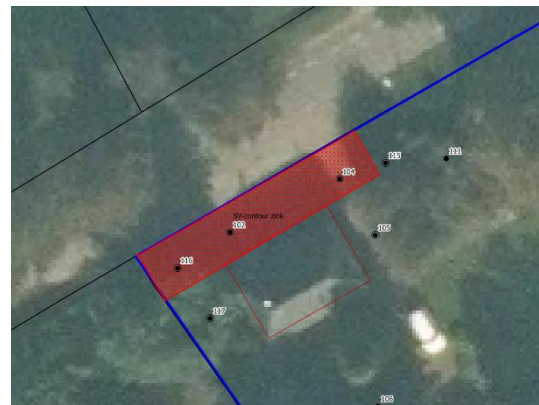
Uit de resultaten volgt dat de boven- en ondergrond ter plaatse van de boringen 102, 104 en 116 (noordelijk van de aanwezige bebouwing) sterk verontreinigd is met zware metalen. De boven- en ondergrond van het resterend terrein is maximaal licht verontreinigd met cadmium, koper, zink, PCB en/of drins (som). Het grondwater is licht verontreinigd met cadmium, koper en xylenen.

De oppervlakte van het sterk verontreinigd terrein wordt geschat op circa 80 m<sup>2</sup>. Met een gemiddelde dikte van 0,5 meter, wordt de omvang geschat op circa 40 m<sup>3</sup>.

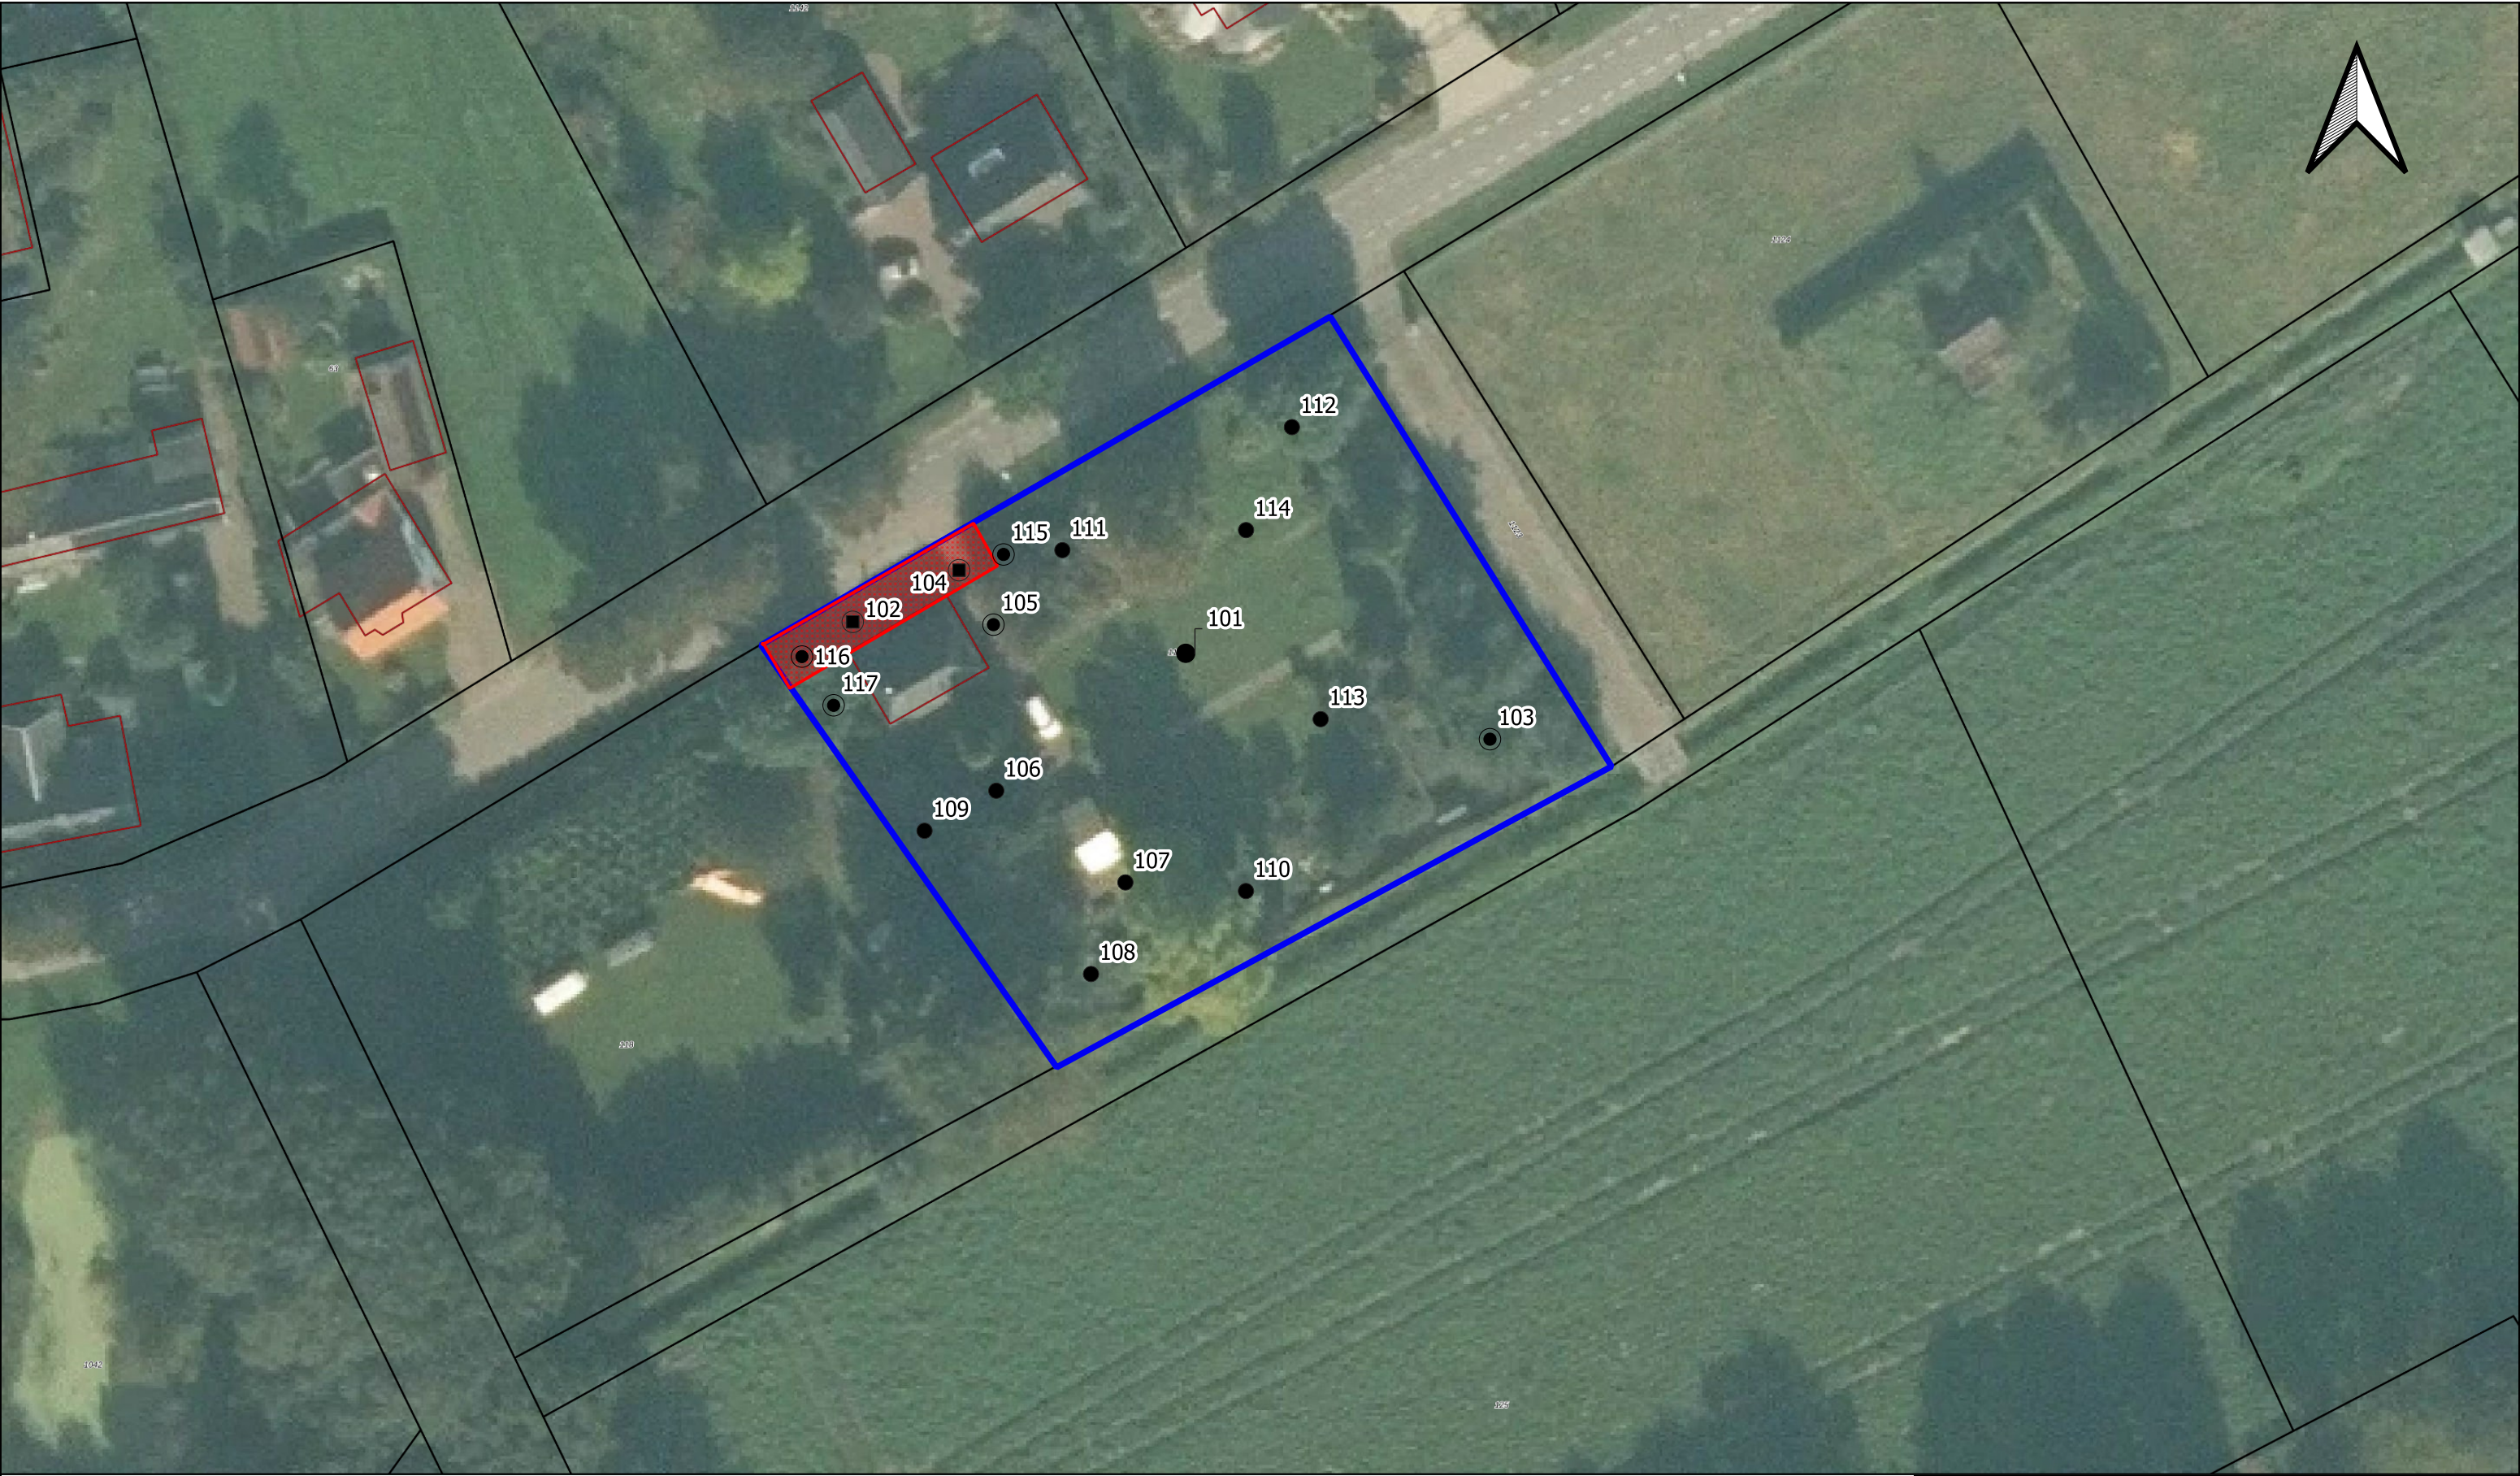
## **Bijlage 2    Locatieoverzicht met monsternamepunten**

- boring tot 50 cm-mv
- ⊙ boring > 50 cm-mv
- peilbuis
- inspectiegat asbest

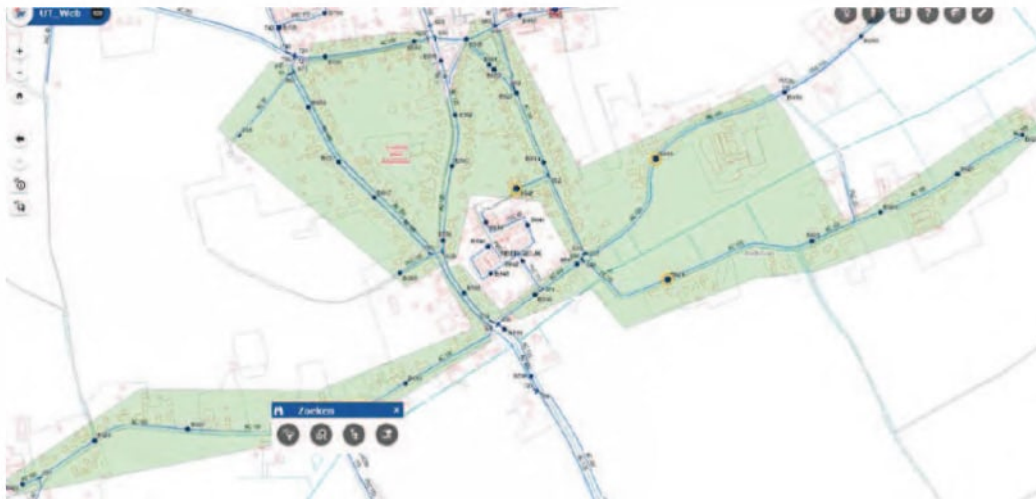
Figuur 2.1 Overzichtstekening werkgebied

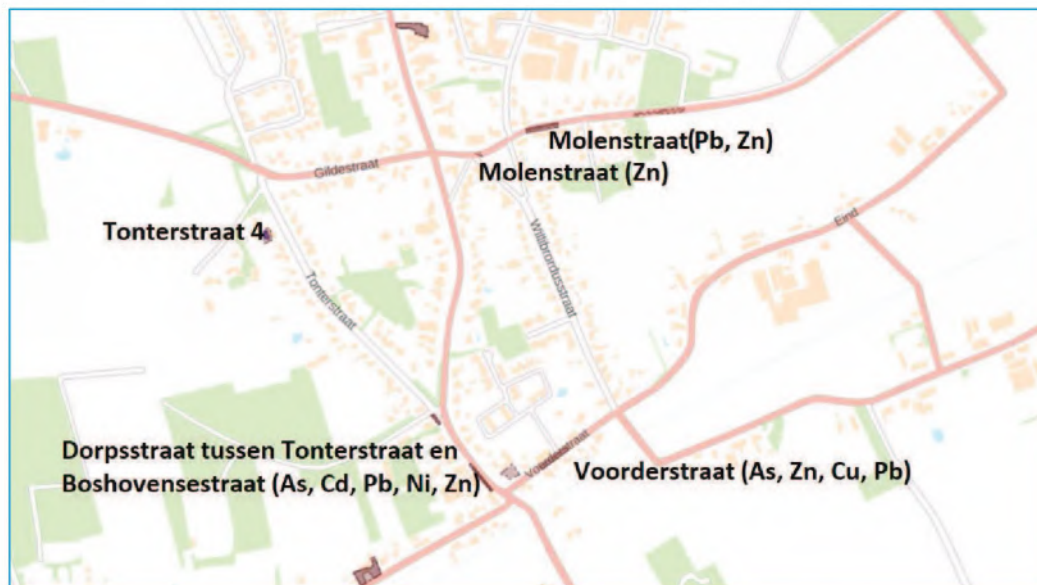
Figuur 2.2 Ligging verontreinigingen

De volledige uitdraai is opgenomen in bijlage 3. In figuur 2.2 staat een overzicht van bekende (relevante) verontreinigingen binnen het gebied. Dit is toegelicht in tabel 2.4. De gegevens kwamen (grotendeels) ook naar voren uit de rapportage van Nazca-Anteagroup
