# Vooronderzoek NEN 5725 Loo tussen nr. 21 en 23 te Bergeijk

Aeres Milieu Projectnummer : AM22103  
Status rapport : Definitief (versie 1)  
Datum : 10 mei 2022

Opdrachtgever : Harry van Lierop Holding BV  
Hof 20a  
5571 CC Bergeijk

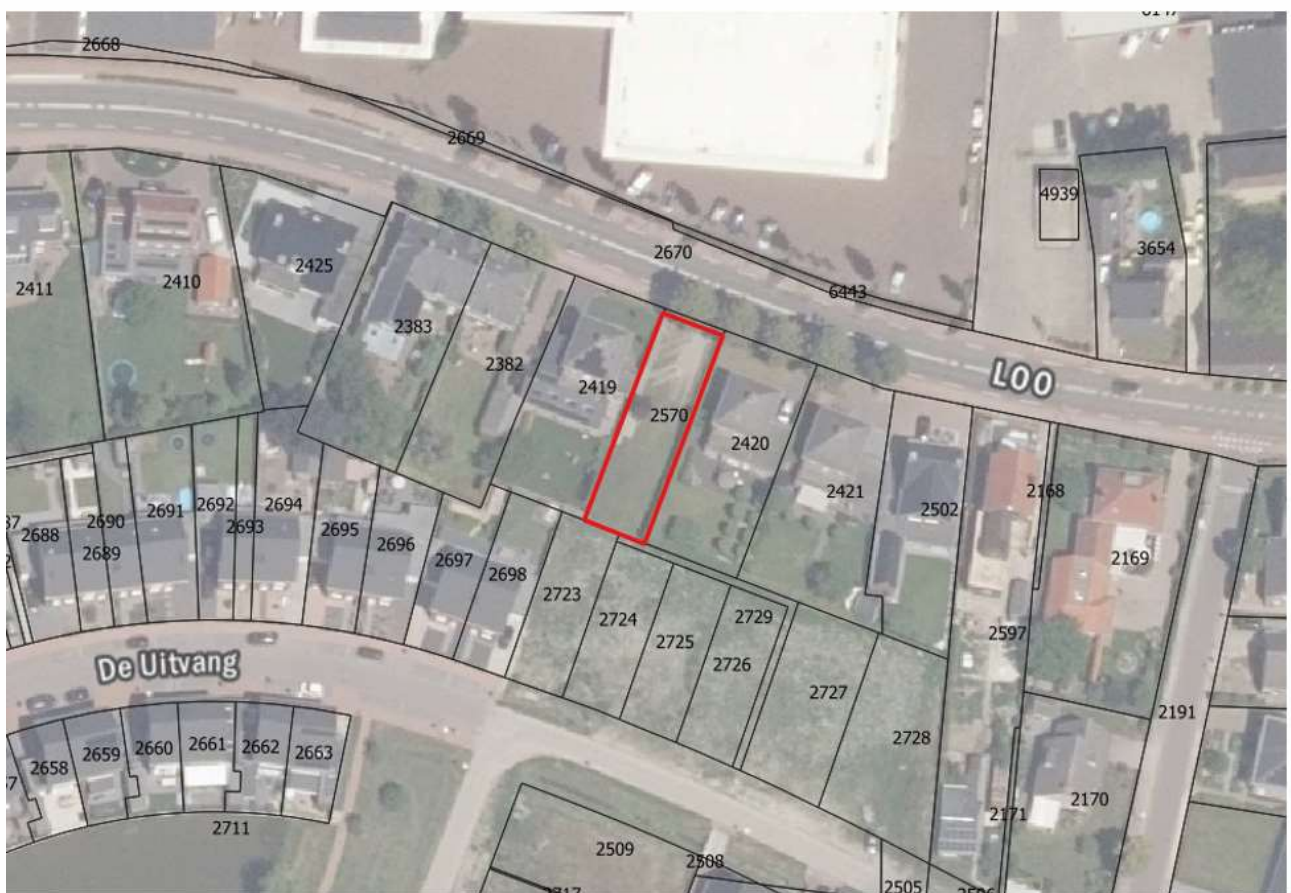
Afbeelding 1: Begrenzing onderzoekslocatie (bron luchtfoto en kadastrale onderlegger: PDOK-Viewer)

De onderzoekslocatie ligt aan de straat Loo tussen nrs. 21 en 23 te Bergeijk. Rondom het plangebied bevindt zich woonbebouwing met noordelijk een industrieterrein. Kadastraal is de locatie bekend als Bergeijk, sectie C, nr. 2570. De coördinaten volgens het R.D. stelsel zijn  $X = 152.113$  /  $Y = 369.250$ . Zie bijlage 1 voor een topografische en kadastrale kaart. Op onderstaande luchtfoto is de begrenzing van de onderzoekslocatie weergegeven.

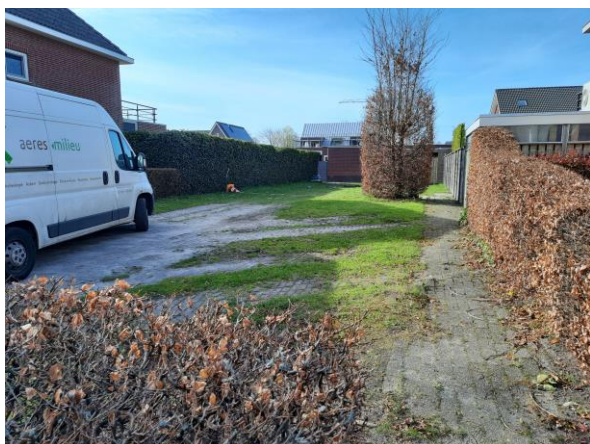
Foto 1

De onderzoekslocatie betreft een vlak terrein gelegen ten zuiden van de straat Loo. Vanaf de straat zijn centraal en westelijk vooraan op het terrein smalle betonklinkerstroken aanwezig (pad en twee parkeerplaatsen).

Het overig terreindeel is in gebruik als gazon. Nabij de weg is een boom aanwezig. Er zijn geen waarnemingen gedaan die wijzen op de aanwezigheid van bodemverontreinigingen of bronnen van verontreinigingen. Tijdens de veldinspectie is op het terrein en directe aangrenzend op de daken geen asbestverdacht materiaal aangetroffen.

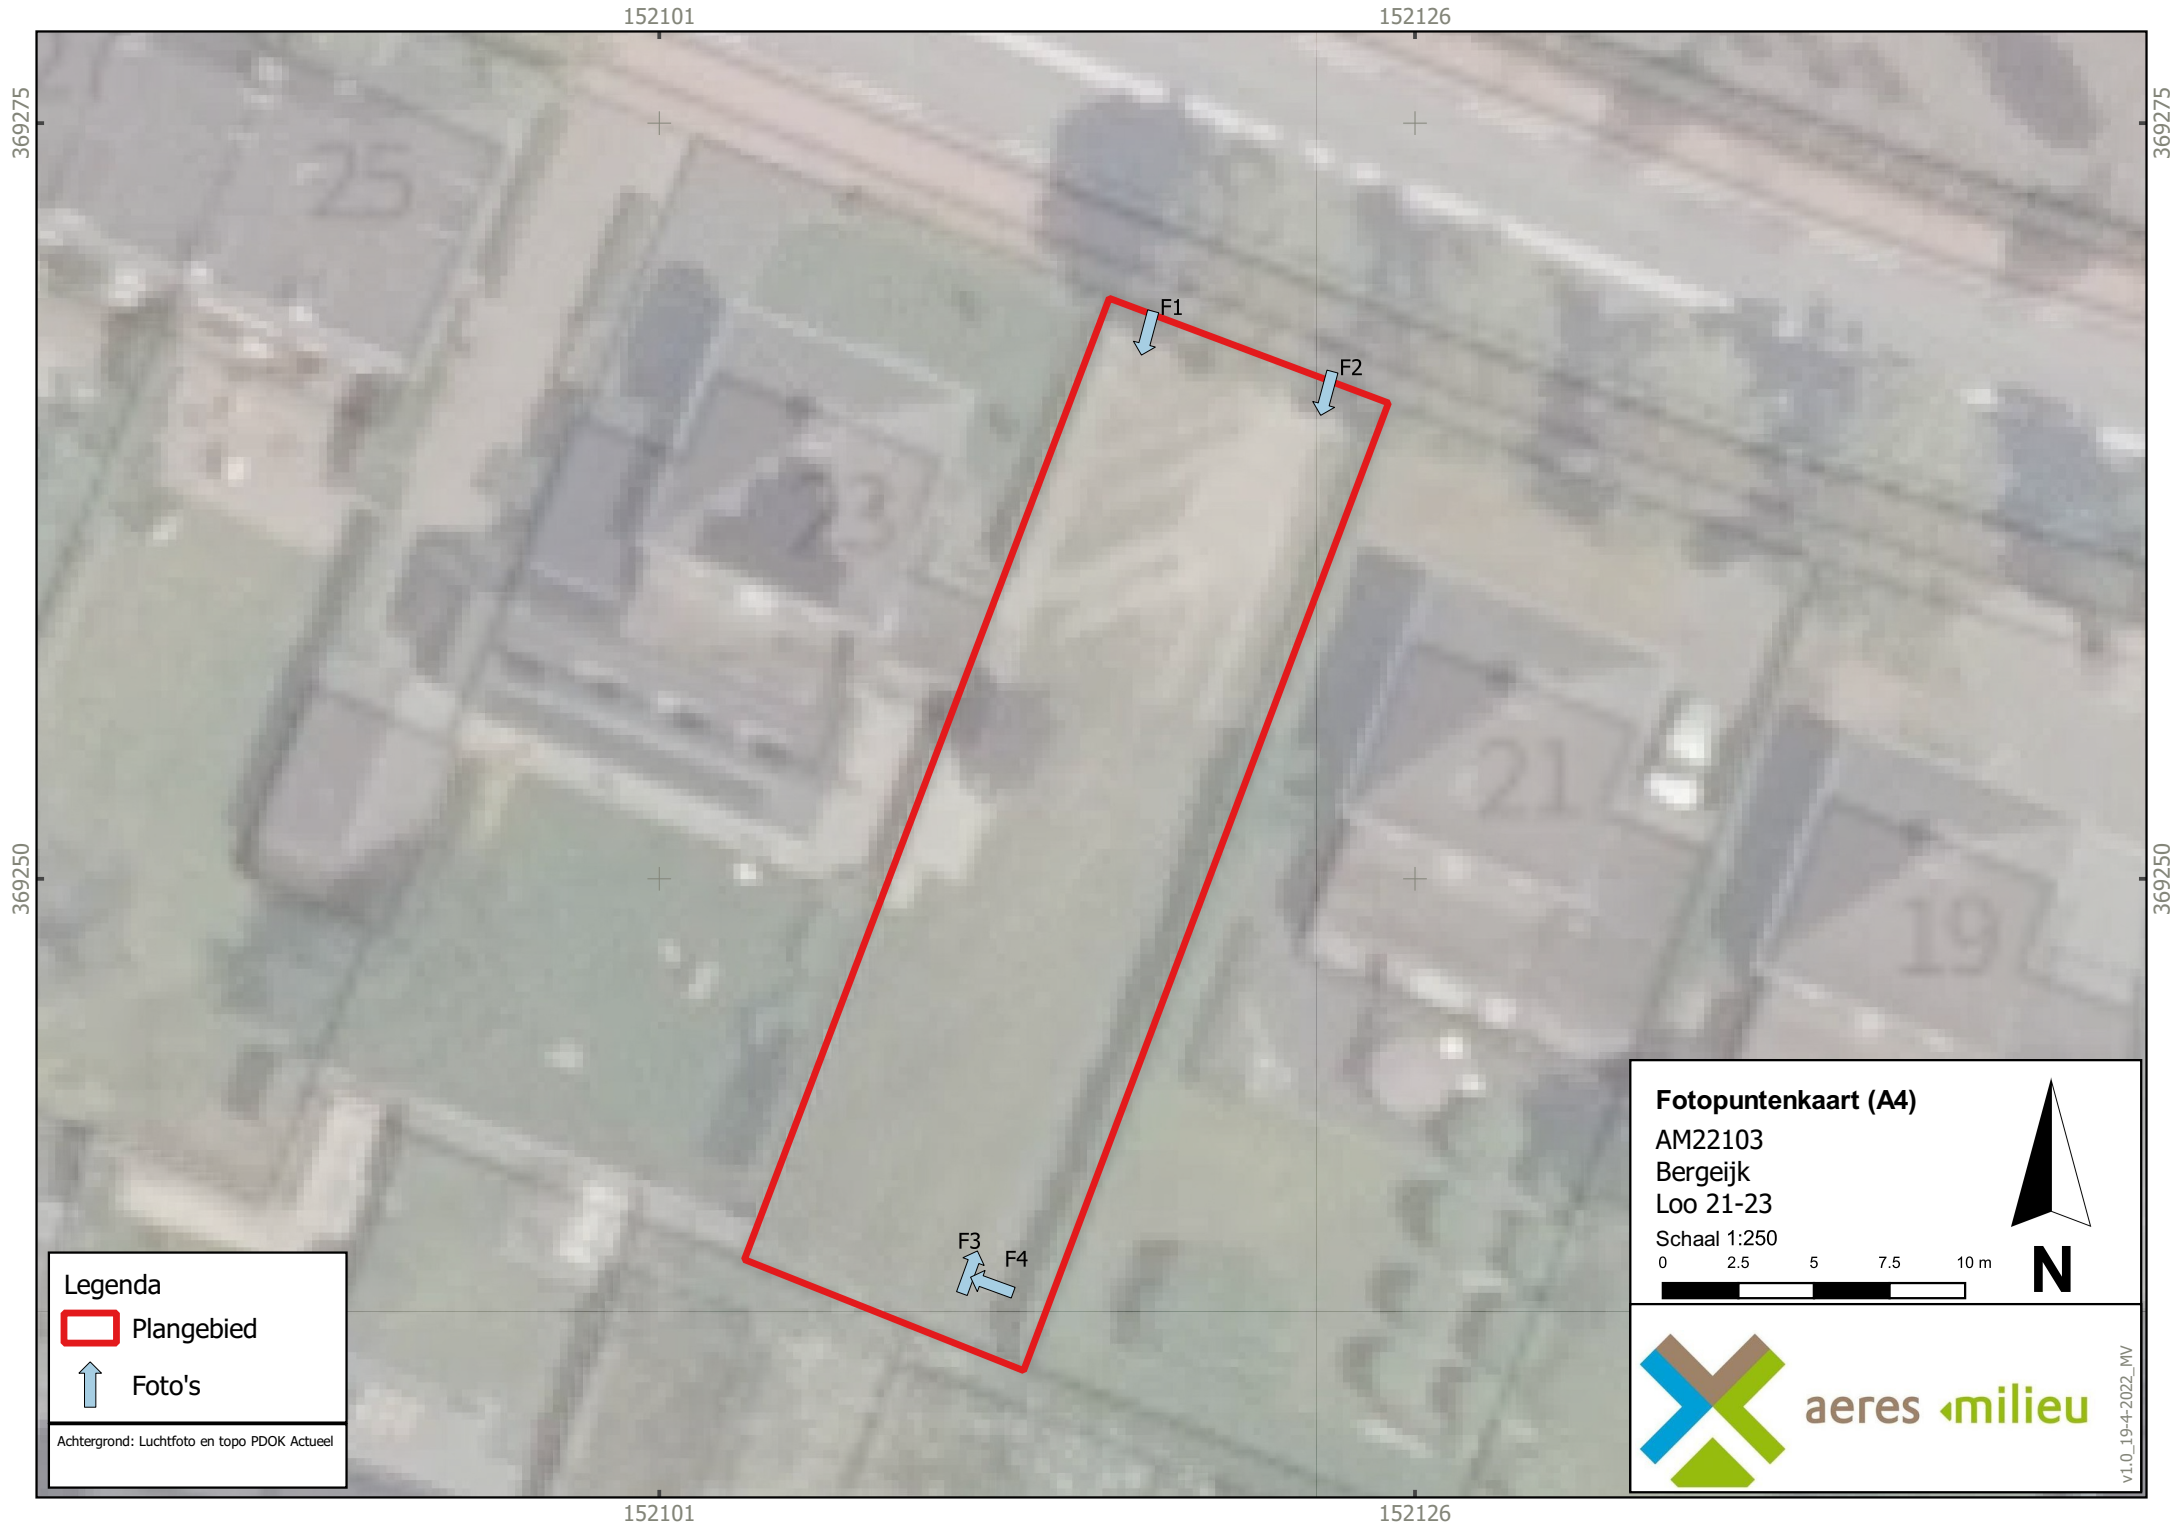
Situatietekening onderzoekslocatie met fotostandpunten

De onderzoekslocatie wordt aan de noordzijde begrensd door de straat Loo en aan de oost-, zuid- en westzijde door een schutting met hierachter woningen met tuin (Loo nrs. 21 en 23 en De Uitvang nrs. 10 en 10a. Een fotoreportage van de onderzoekslocatie is opgenomen in bijlage 2. De fotostandplaatsen zijn opgenomen op de situatietekening in bijlage 3.
