# Verkennend bodemonderzoek aan de Willibrordusstraat ong. te Riethoven

**Rapport betreffende**  
Verkennend bodemonderzoek conform NEN 5740

**Documentnummer**  
14P003457-adv-01

Opdrachtnummer : 14P003457  
Soort onderzoek : Verkennend bodemonderzoek  
Adres : Willibrordusstraat ong. te Riethoven  
Gemeente : Bergeijk  
Opdrachtgever : Dhr. J. van de Wijdeven  
Projectadviseur : Ing. M.J.M. Marco Vervoort  
Datum rapport : 31 mei 2021  
Status : Definitief  
Opp. Locatie : Ca. 570 m<sup>2</sup>  
Coördinaten : x: 155.144 y: 373.391

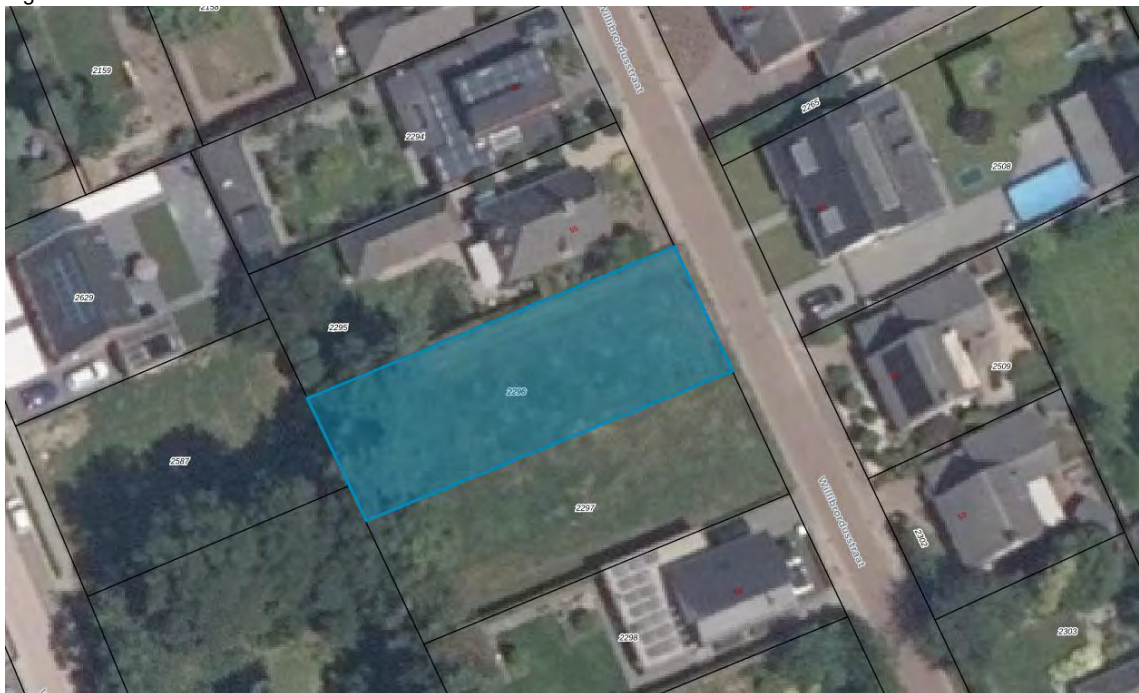
Figuur 1. Kadastrale situatie.

De onderzoekslocatie betreft een perceel aan de Willibrordusstraat ong. te Riethoven, in de gemeente Bergeijk, en heeft een oppervlakte van ca. 570 m<sup>2</sup>.

Kadastraal staat het perceel bekend onder (kadastrale) gemeente Riethoven, sectie B, nummer 2296.

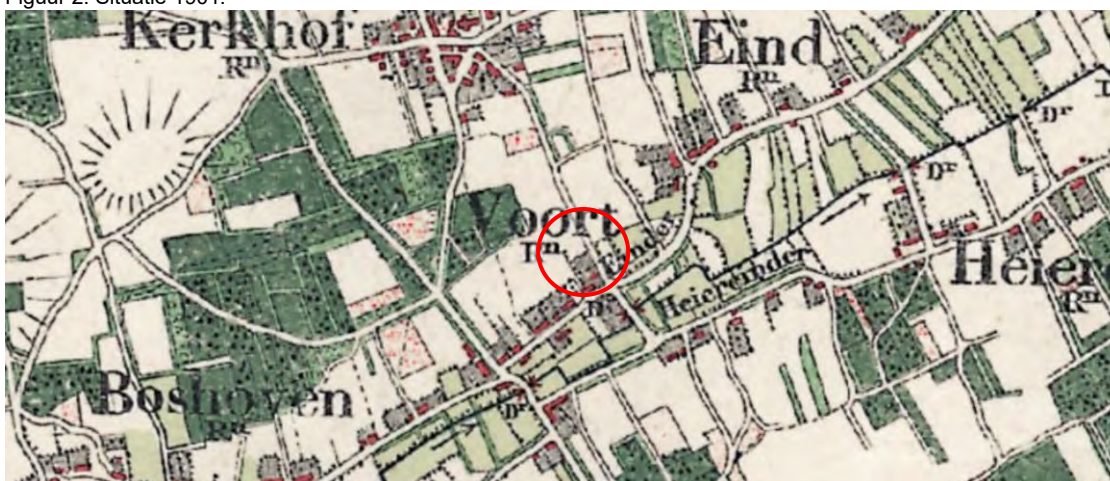
Figuur 2. Situatie 1901.

| Jaartal | Gebruik | Bijzonderheden |
|---|---|---|
| 1901 | Er is sprake van bouwland. De Willibrordusstraat is al zichtbaar. | --- |

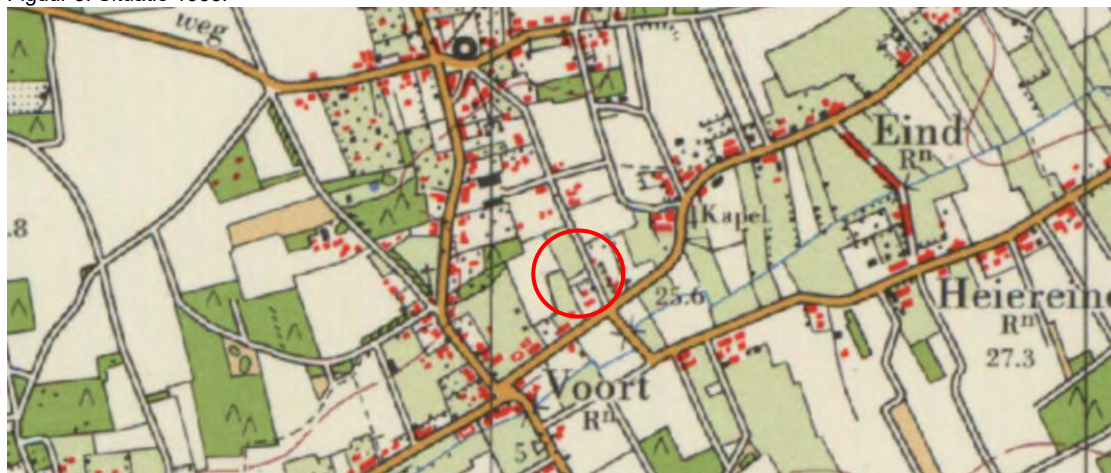
Figuur 3. Situatie 1963.

| Jaartal | Gebruik | Bijzonderheden |
|---|---|---|
| 1963 | Er is sprake van (land)bouwland. In de directe omgeving zijn diverse gebouwen zichtbaar. | --- |

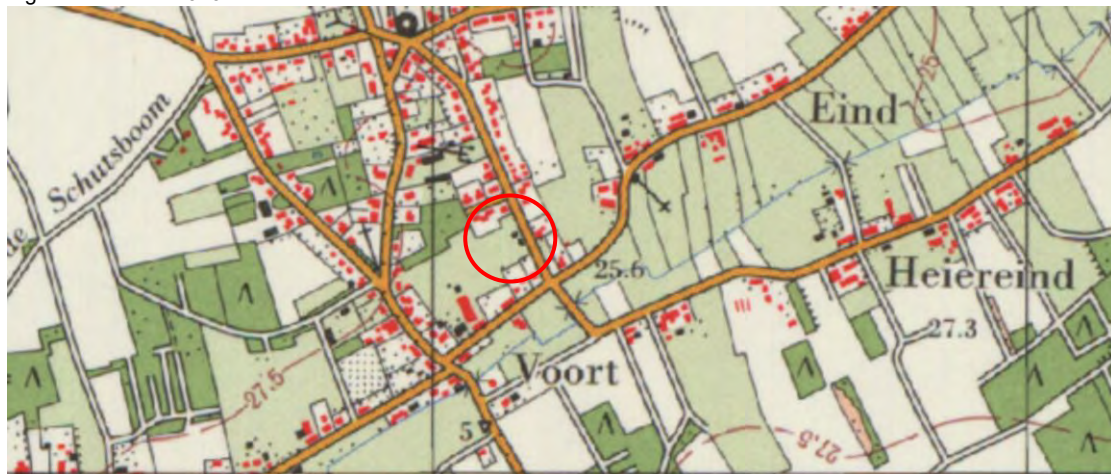
Figuur 4. Situatie 1973.

| Jaartal | Gebruik | Bijzonderheden |
|---|---|---|
| 1973 | Op onderhavige locatie of in de directe omgeving lijkt sprake te zijn van bebouwing. | --- |

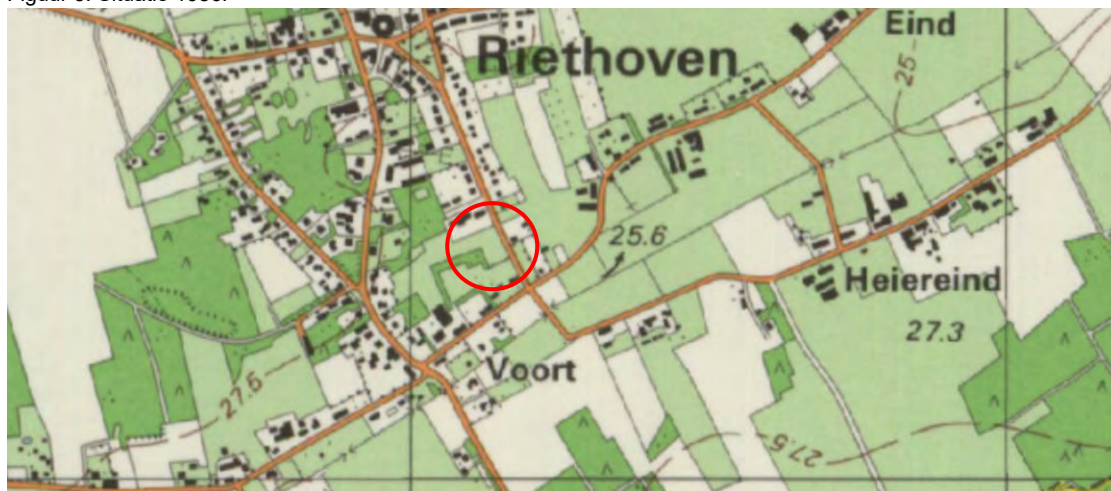
Figuur 5. Situatie 1986.

| Jaartal | Gebruik | Bijzonderheden |
|---|---|---|
| 1986 | Bovengenoemde bebouwing is niet meer aanwezig. | --- |

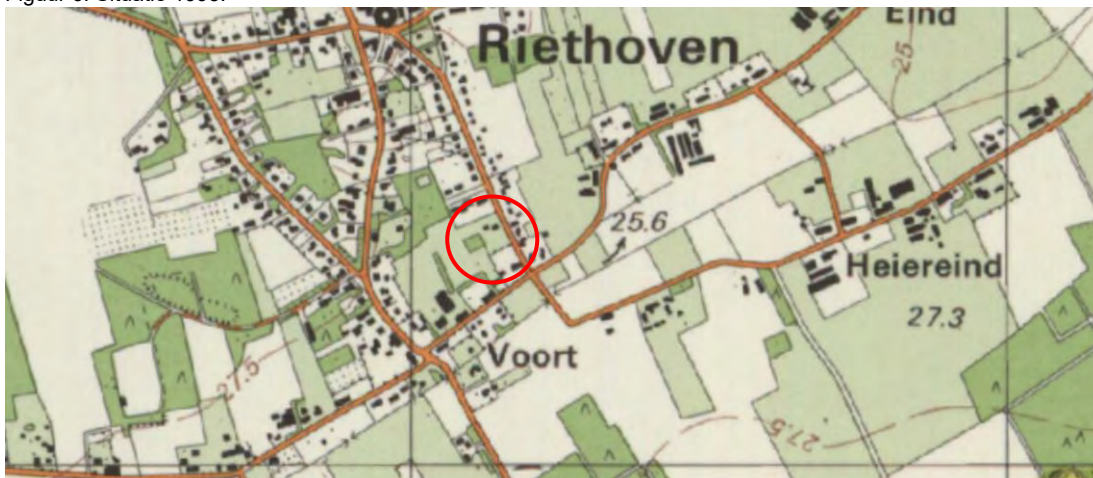
Figuur 6. Situatie 1993.

| Jaartal | Gebruik | Bijzonderheden |
|---|---|---|
| 1993 | De bebouwing op het noordelijk gelegen perceel Willibrordusstraat 55 is zichtbaar. Verder geen wijzigingen ten opzichte van 1986. | --- |

Er zijn uit het kaartmateriaal geen relevante aspecten naar voren gekomen die kunnen duiden op de aanwezigheid van potentieel bodembedreigende activiteiten.

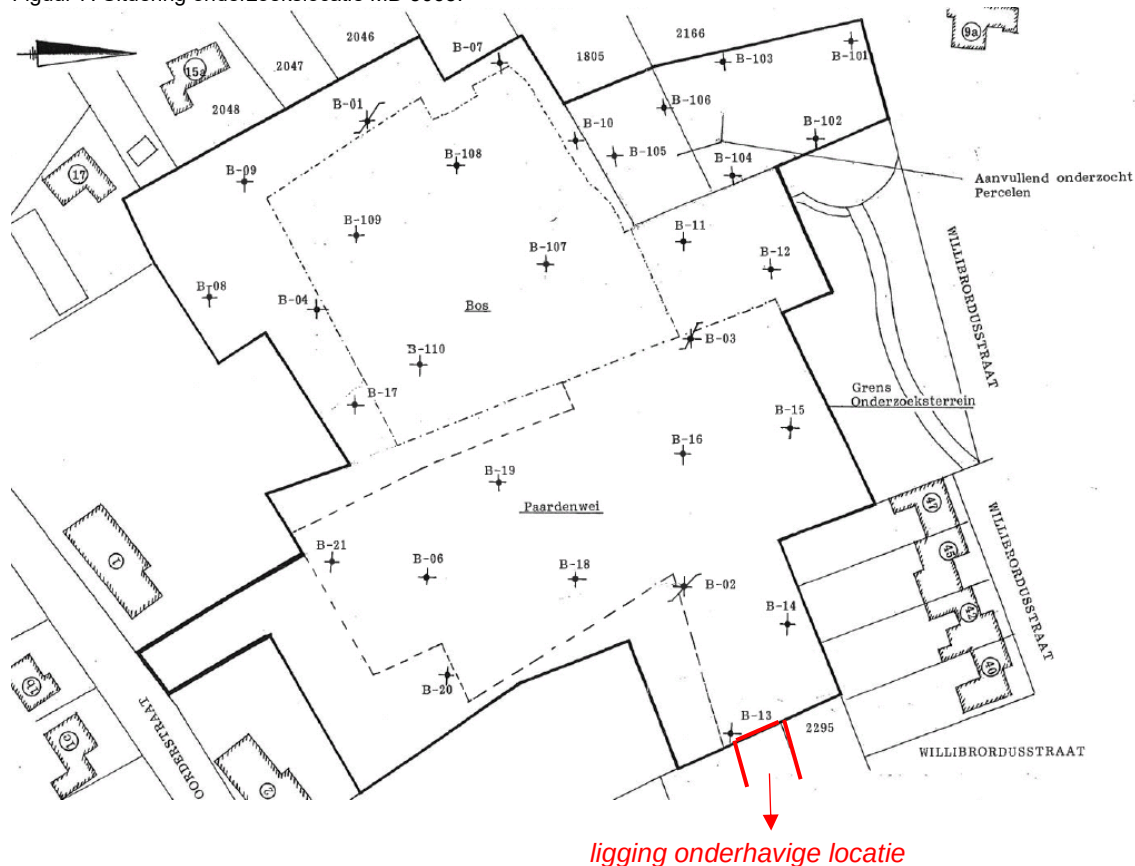
Figuur 7: Situering onderzoekslocatie MB-5065.

- Blijkens het, overigens niet noodzakelijkerwijs volledige, tankarchief is op of in de directe omgeving van onderhavige locatie geen sprake (geweest) van onder-/ of bovengrondse olietanks.
- In 2004 is door ons bureau een verkennend bodemonderzoek uitgevoerd op de locatie Voorderstraat e.o.; opdrachtnr. MB-5065, d.d. 30-03-2004. De onderzoeksoppervlakte bedroeg circa 17.000 m<sup>2</sup>, onderhavige locatie ligt direct ten noorden van onderhavige locatie, zie navolgende figuur 7. Uit de onderzoeksresultaten bleek dat de bovengrond lokaal licht verontreinigd was met cadmium, lood, zink, PAK en minerale olie. In de ondergrond werden geen verontreinigingen met de onderzochte parameters aangetoond. In het grondwater kwamen lichte verontreinigingen met cadmium, chroom, koper en zink voor.

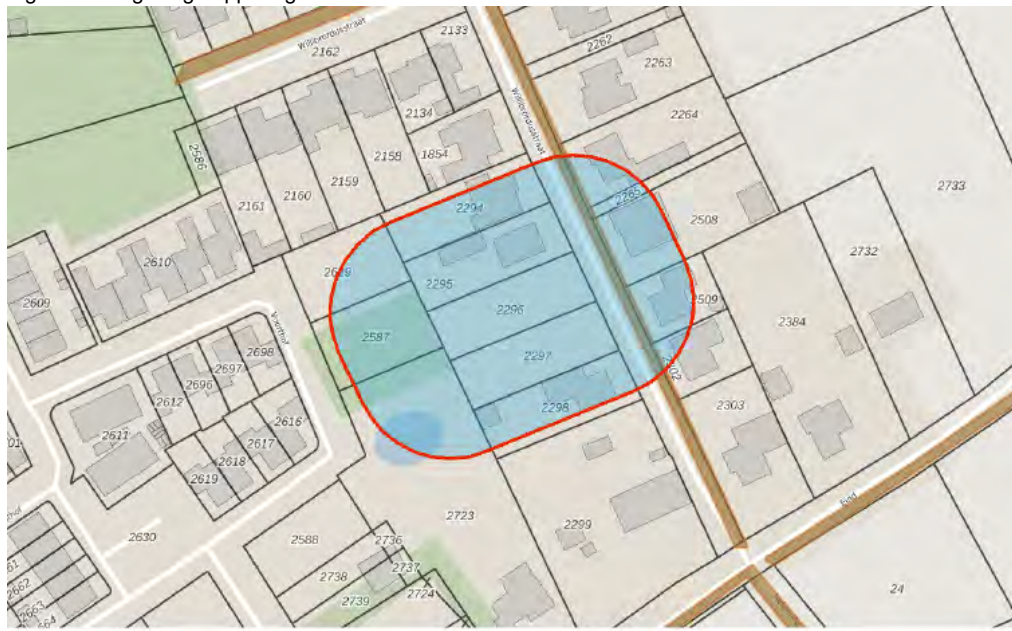
Figuur 8: Omgevingsrapportage Brabant Noord.

Er is een digitale Omgevingsrapportage opgevraagd van de gezamenlijke Omgevingsdiensten Brabant Noord, zie hiervoor figuur 8.

Hieruit blijkt dat in de archieven van de gezamenlijk Omgevingsdiensten Brabant Noord geen relevante (bodem)informatie aanwezig is.

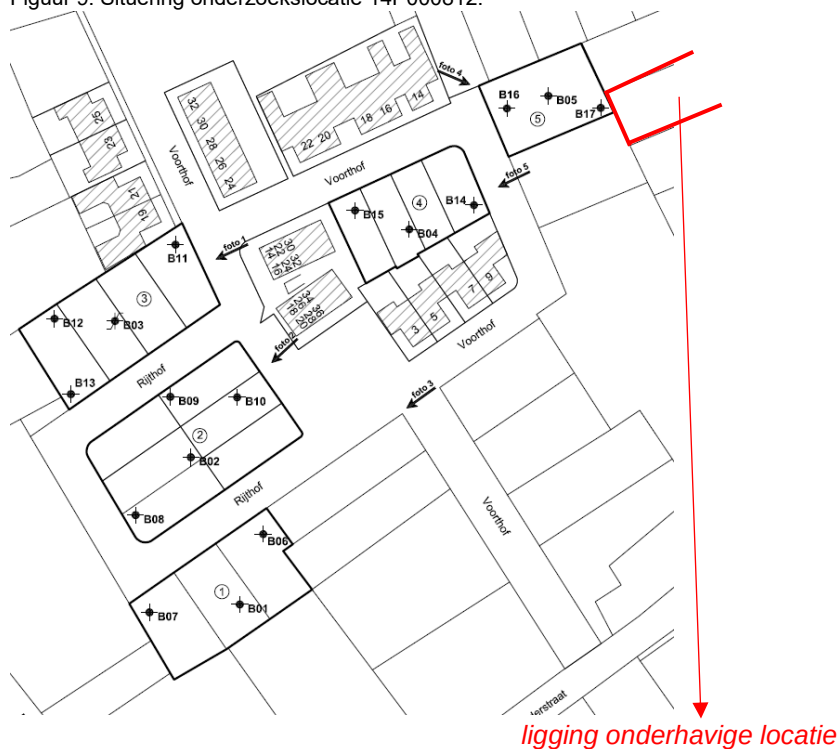
Figuur 9: Situering onderzoekslocatie 14P000812.

Woningbouwlocatie 5 bevindt zich direct ten westen van onderhavige nieuwbouwlocatie, zie hiervoor onderstaande figuur 9.

Uit de onderzoeksresultaten bleek dat de boven- en ondergrond ter plaatse van de woningbouwlocaties 1 t/m 3 niet verontreinigd waren met de onderzochte parameters.

Ter plaatse van de woningbouwlocaties 4 en 5 werd in de bovengrond was een lichte verontreiniging met cadmium aangetoond. De ondergrond was licht verontreinigd met som PCB's. In het grondwater werden lichte verontreinigingen met barium, cadmium, nikkel en zink aangetoond

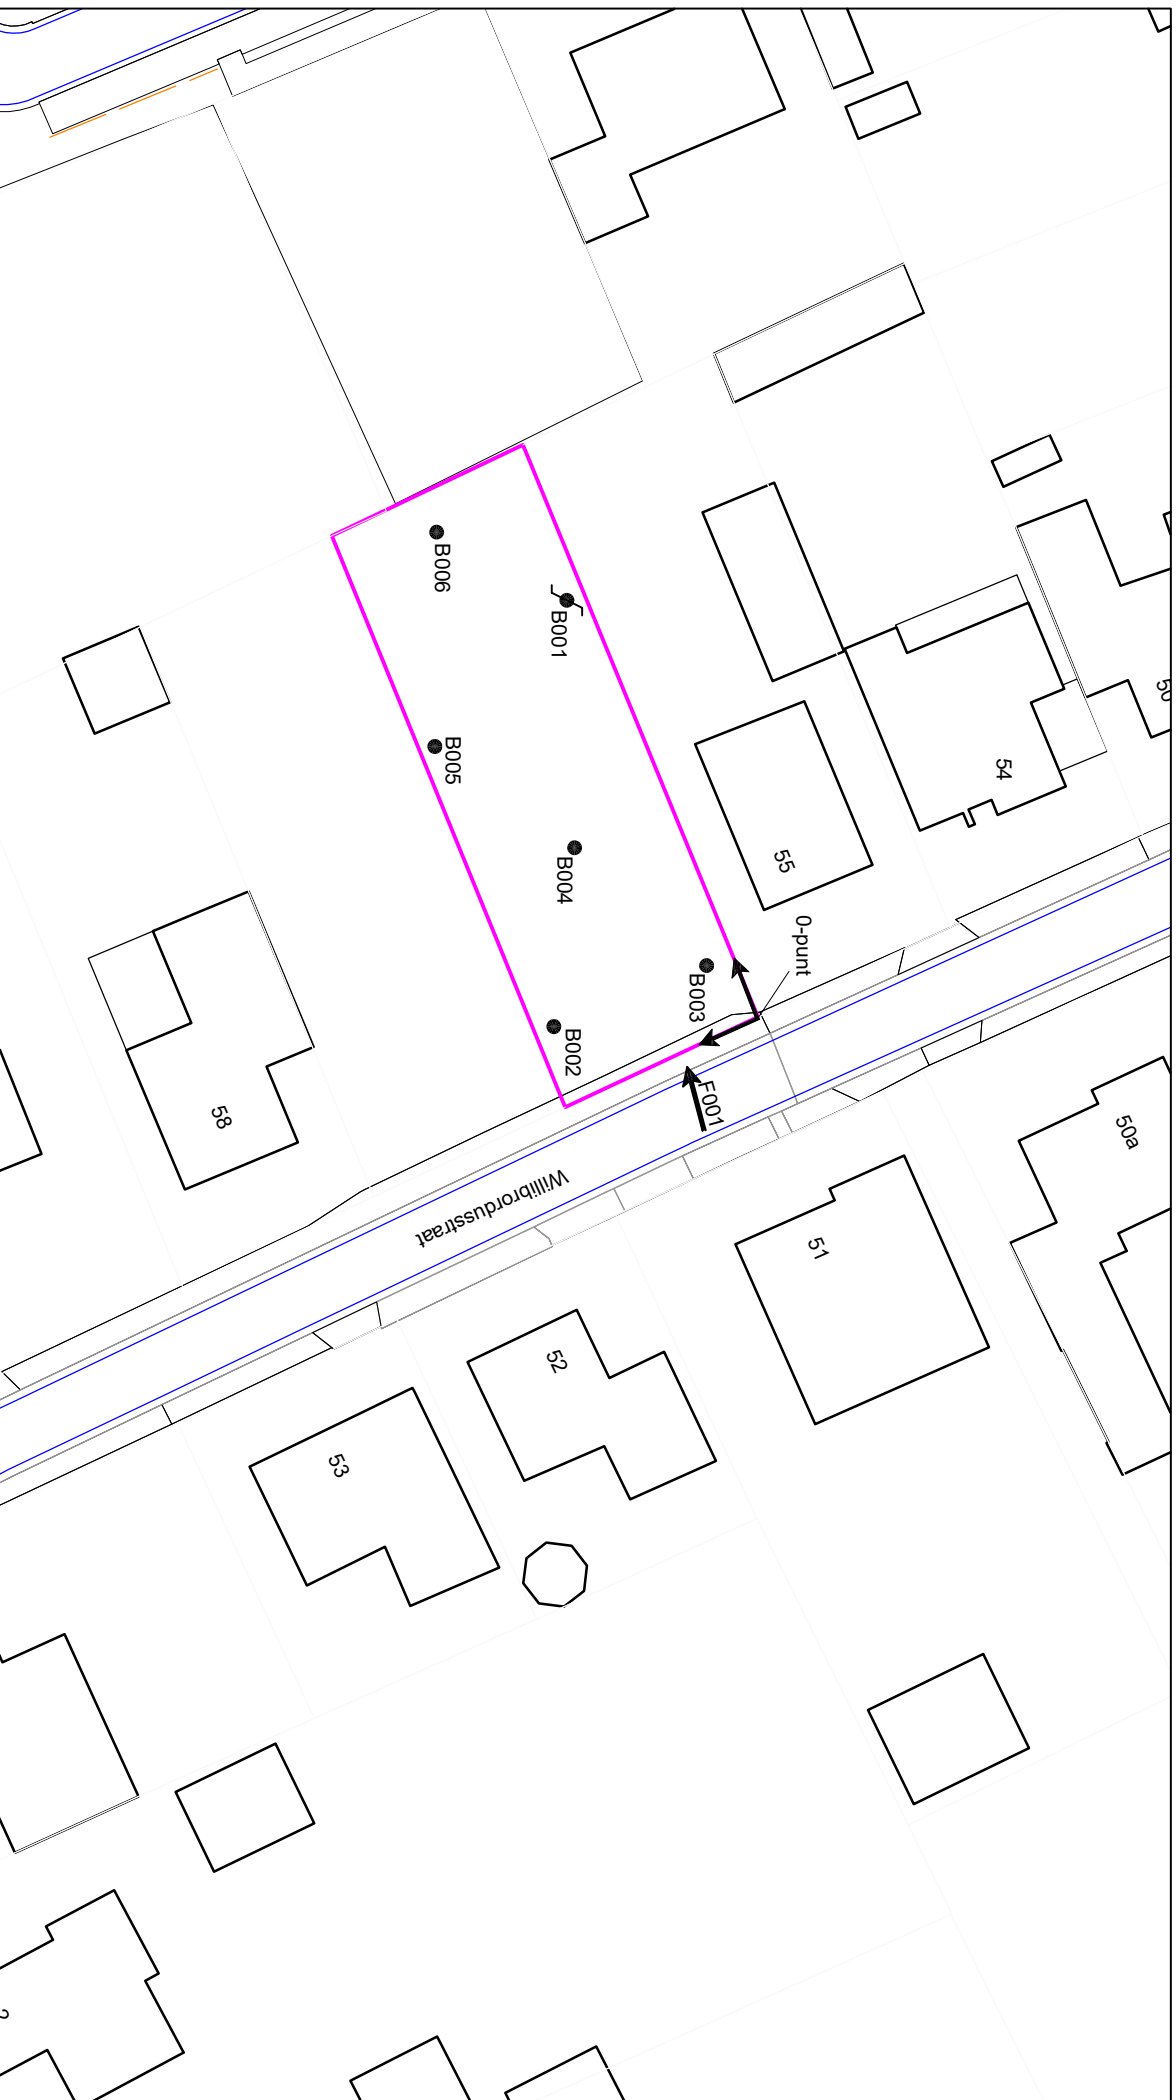
### **Situatietekening met boorpunten SIT-01**

De boringen zijn over het onderzoeksterrein verdeeld. De locaties van de boorpunten zijn ingetekend op de situatietekening SIT-01 in bijlage B.

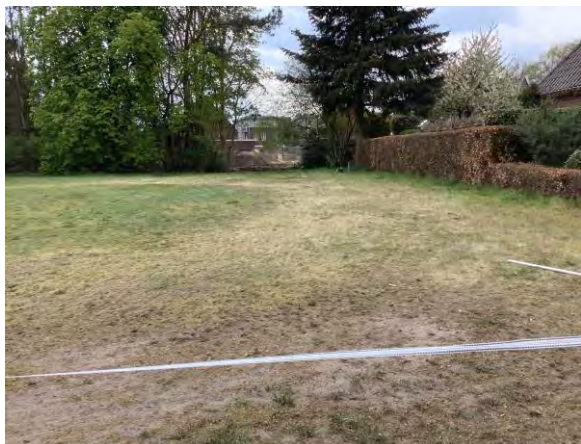
F001

Ten tijde van de veldwerkzaamheden in mei 2021, is een locatie-inspectie uitgevoerd. De locatie betrof een braakliggend terrein, derhalve geheel onbebouwd en -verhard. Een fotoreportage is opgenomen in bijlage C.

Bij de locatie-inspectie is tevens aandacht besteed aan de aanwezigheid van verdachte plekken, verzakkingen, ophogingen, dempingen, etc. Hierbij zijn voornoemde aspecten niet waargenomen.

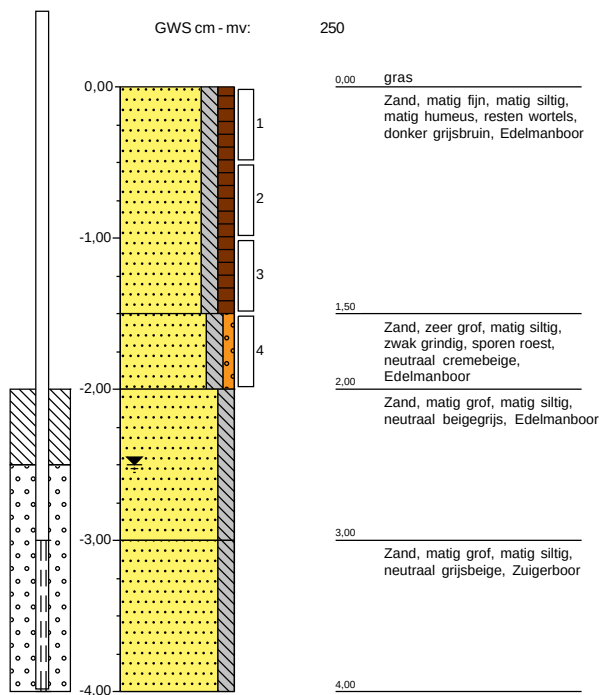
### Boring: B001

| Boring | Diepte in cm - mv | Filterdiepte in cm - mv |
|---|---|---|
| B001 | 400 | 300 - 400 |

Tot de verkende diepte van 4,0 m - mv bestaat de bodemopbouw globaal uit matig fijn tot zeer grof, matig tot sterk siltig, zand.

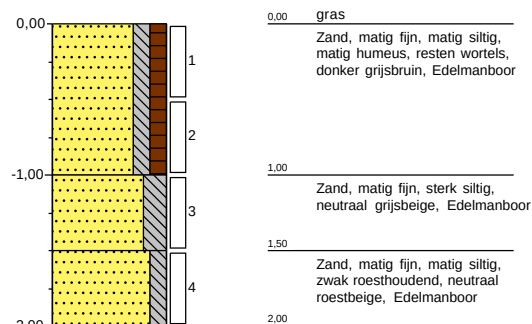
### Boring: B002

| Boring | Diepte in cm - mv | Filterdiepte in cm - mv |
|---|---|---|
| B002 | 200 | - |
