### **verkennend bodemonderzoek Sniederslaan 162 te Bladel**

*Projectnaam* Sniederslaan 162 te Bladel  
*Projectnummer* B1638

*Aantal pagina's* 10 (exclusief bijlagen)  
*Datum* 28 januari 2016

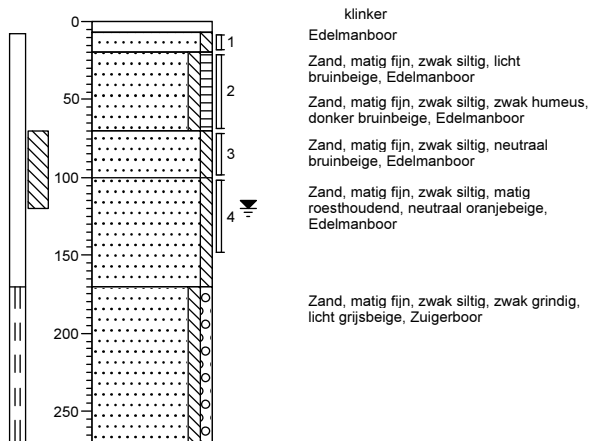
### Boring: 01

Datum: 13-01-2016  
GWS: 120

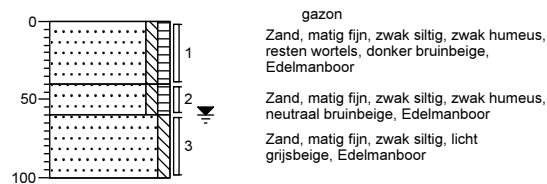
### Boring: 02

Datum: 13-01-2016  
GWS: 60

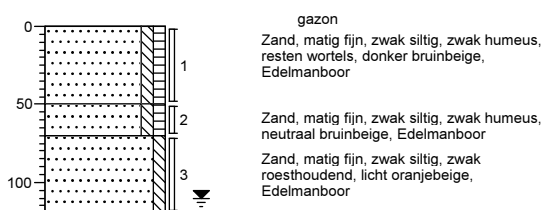
### Boring: 03

Datum: 13-01-2016  
GWS: 110

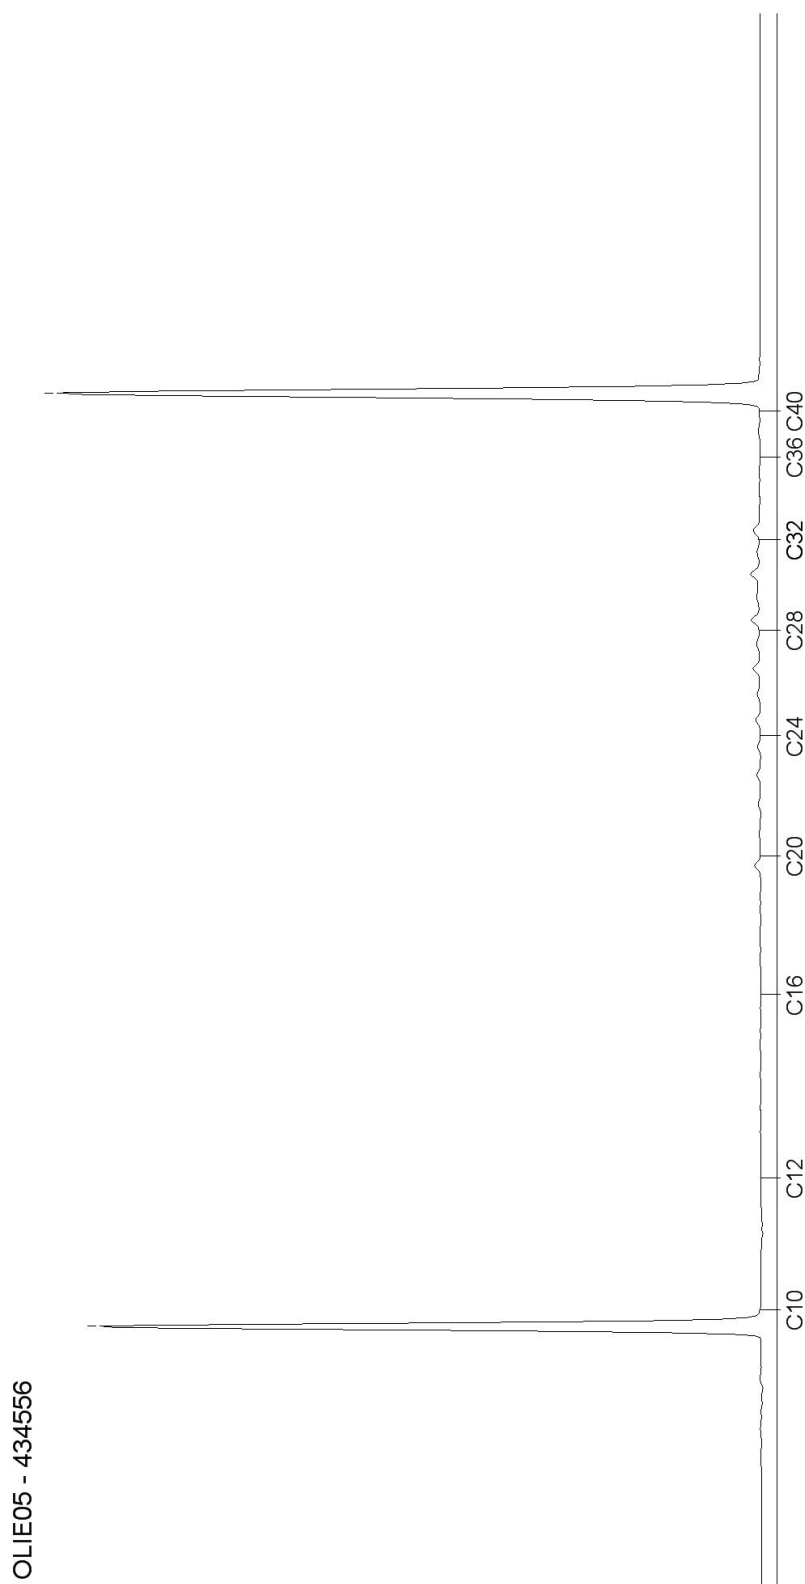
Chromatogram for Order No. 556004, Analysis No. 434556, created at 18.01.2016 09:38:46

**Monsteromschrijving: BG1 01 (20-70) 02 (0-40) 03 (0-50) 04 (0-30) 05 (0-30) 06 (0-40) 07 (25-60)**

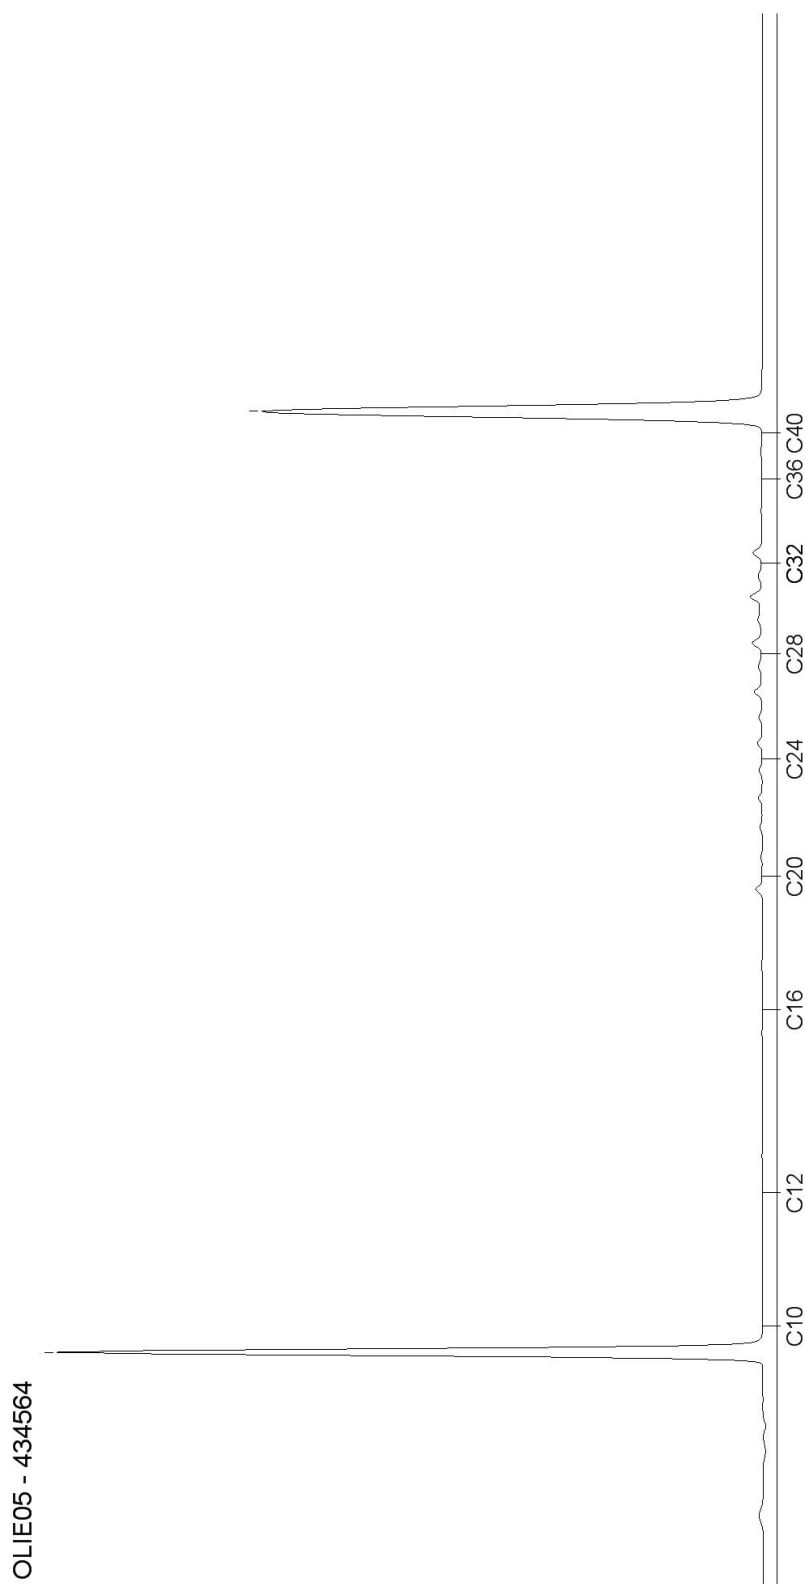
Chromatogram for Order No. 556004, Analysis No. 434564, created at 18.01.2016 10:03:22

**Monsteromschrijving: BG2 08 (0-50) 09 (0-50) 10 (7-50) 11 (0-50) 12 (0-50) 13 (0-50)**

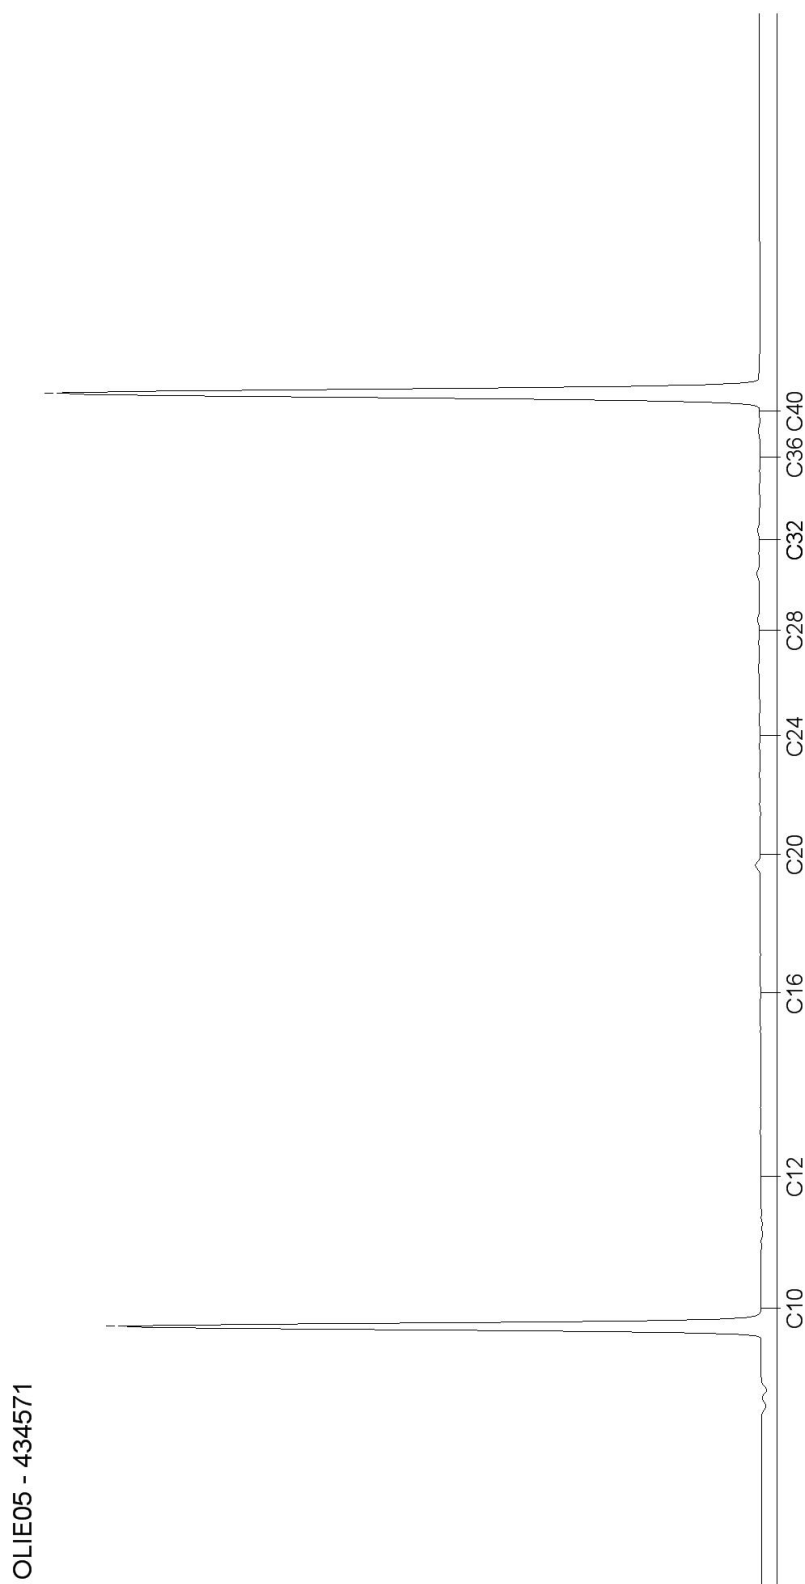
Chromatogram for Order No. 556004, Analysis No. 434571, created at 18.01.2016 09:38:46

**Monsteromschrijving: OG1 01 (100-150) 02 (60-100) 03 (70-120) 10 (50-70)**

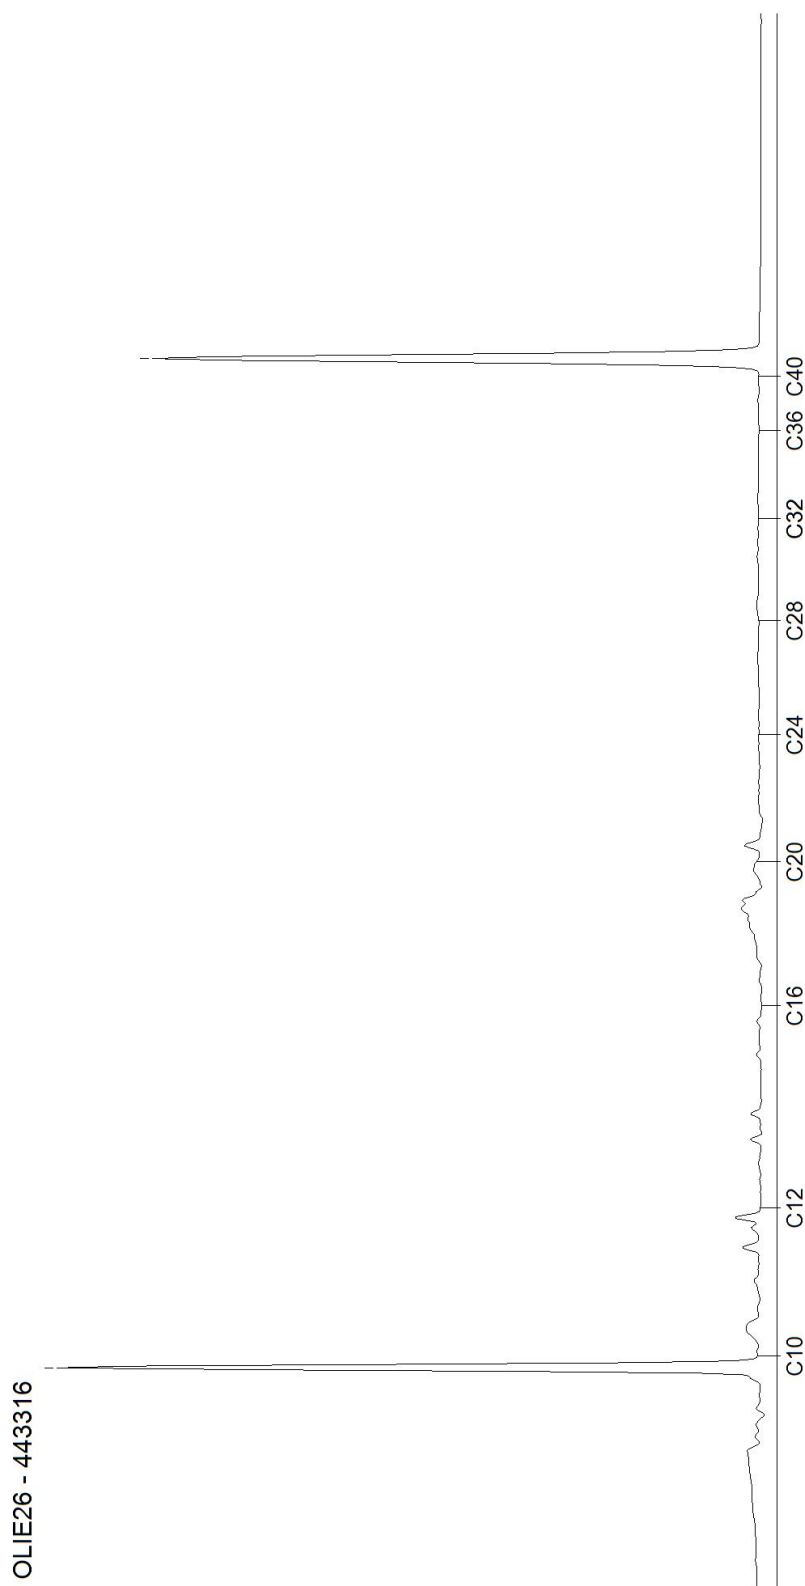
Chromatogram for Order No. 557834, Analysis No. 443316, created at 25.01.2016 07:54:06

**Monsteromschrijving: 01-1-1 01 (170-270)**
