# CERTIFICAAT EINDCONTROLE NA ASBEST VERWIJDERING CONFORM NEN 2990

meting fcm incl. visuele inspectie

| Inspecteur Martijn Jansen | Inspectie volgnummer: 30105702 | Versie 1 | Inspectiedatum <sup>1</sup> : 26-02-2021 | Aankomst 6:00 | Vertrek 8:30 | Geïnspecteerd 0:20 |

| Werkadres (straat, huisnr., p.c., plaats): | Sniederslaan 162 5531 EN Bladel | Naam DTA: | M. Stacey |

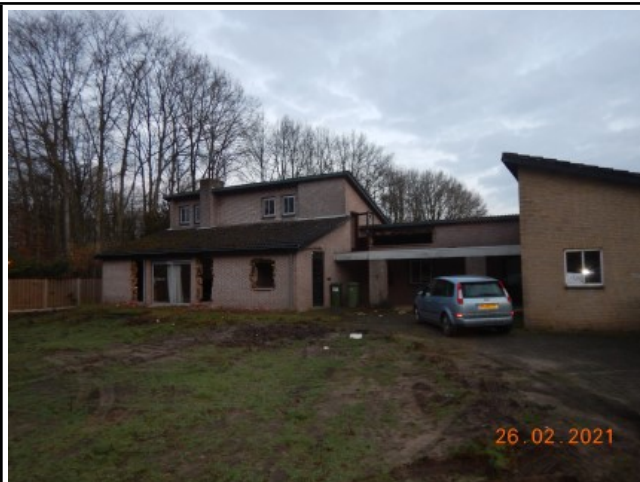
Foto 1: Aanzicht locatie.

| Omschrijving inspectie locatie<br>containment/afgeschermd<br>ruimte incl. vuile ruimte: | Bijkeuken. | | |

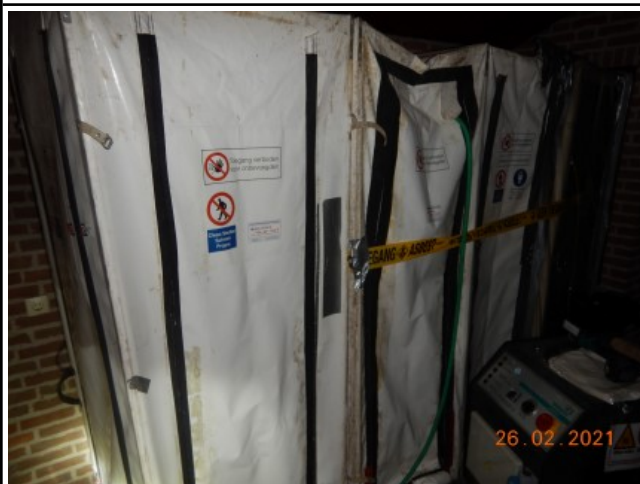
Foto 2: Deco-sluis.

| Locatie, bouwdeel AANWEZIG | 0<br>250 | 250<br>500 | 500<br>750 | 750<br>1000 | 1000<br>1250 | 1250<br>1500 | 1500<br>1750 | 1750<br>2000 | 2000<br>2250 | 2250<br>2500 | 2500<br>2750 | 2750<br>3000 | 3000<br>3250 | 3250<br>3500 | 3500<br>3750 | 3750<br>4000 | 4000<br>4250 | 4250<br>4500 | 4500<br>4750 | 4750<br>5000 | 5000<br>5250 | 5250<br>5500 | 5500<br>5750 | 5750<br>6000 | m <sup>2</sup> |
|---|---|---|---|---|---|---|---|---|---|---|---|---|---|---|---|---|---|---|---|---|---|---|---|---|---|
| Decosluis, vuile ruimte | V | | | | | | | | | | | | | | | | | | | | | | | | |

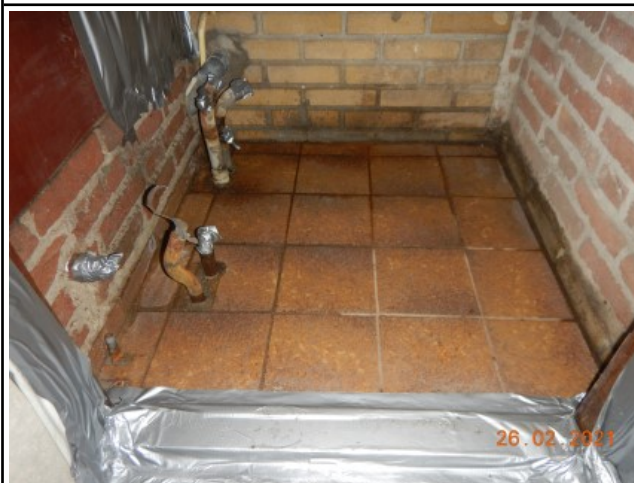
Foto 6: Inspectie vloer.

| Locatie, bouwdeel AANWEZIG | 0<br>250 | 250<br>500 | 500<br>750 | 750<br>1000 | 1000<br>1250 | 1250<br>1500 | 1500<br>1750 | 1750<br>2000 | 2000<br>2250 | 2250<br>2500 | 2500<br>2750 | 2750<br>3000 | 3000<br>3250 | 3250<br>3500 | 3500<br>3750 | 3750<br>4000 | 4000<br>4250 | 4250<br>4500 | 4500<br>4750 | 4750<br>5000 | 5000<br>5250 | 5250<br>5500 | 5500<br>5750 | 5750<br>6000 | m <sup>2</sup> |
|---|---|---|---|---|---|---|---|---|---|---|---|---|---|---|---|---|---|---|---|---|---|---|---|---|---|
| Vloer | V | | | | | | | | | | | | | | | | | | | | | | | | |

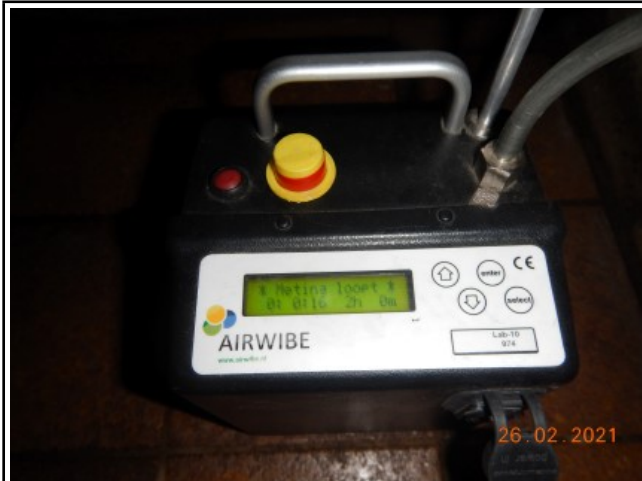
Foto 7: Meetpunt 74.

| Meet resultaten | Meetpunt 1 | Meetpunt 2 | Meetpunt 3 | Meetpunt 4 | Meetpunt 5 | Meetpunt 6 | Meetpunt 7 |
|---|---|---|---|---|---|---|---|
| Pomp/filterkop | 74 | 94 | 75 | 95 | | | |
| Concentratie (vezels/cm³) | < 0,01 | | < 0,01 | | | | |

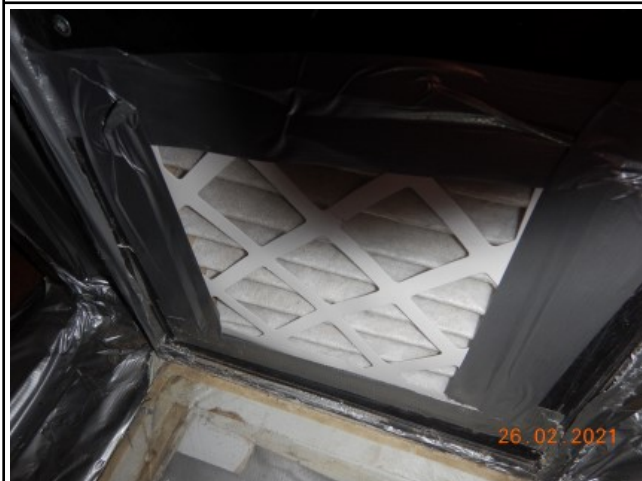
Foto 9: ODM.

| Inspectie (randvoorwaarden) | Opmerkingen | |
|---|---|---|
| Zijn losstaande producten in het te inspecteren werkgebied aanwezig? (zo ja, laat deze producten na de –contaminatie en controle uit het te inspecteren werkgebied verwijderen) | Ja | Kap ODM. |
