# RAPPORT VERKENNEND BODEMONDERZOEK CONFORM NEN 5740

Locatie:  
Ganzestraat 34 te Hapert

Projectnummer:  
AQU-20130701

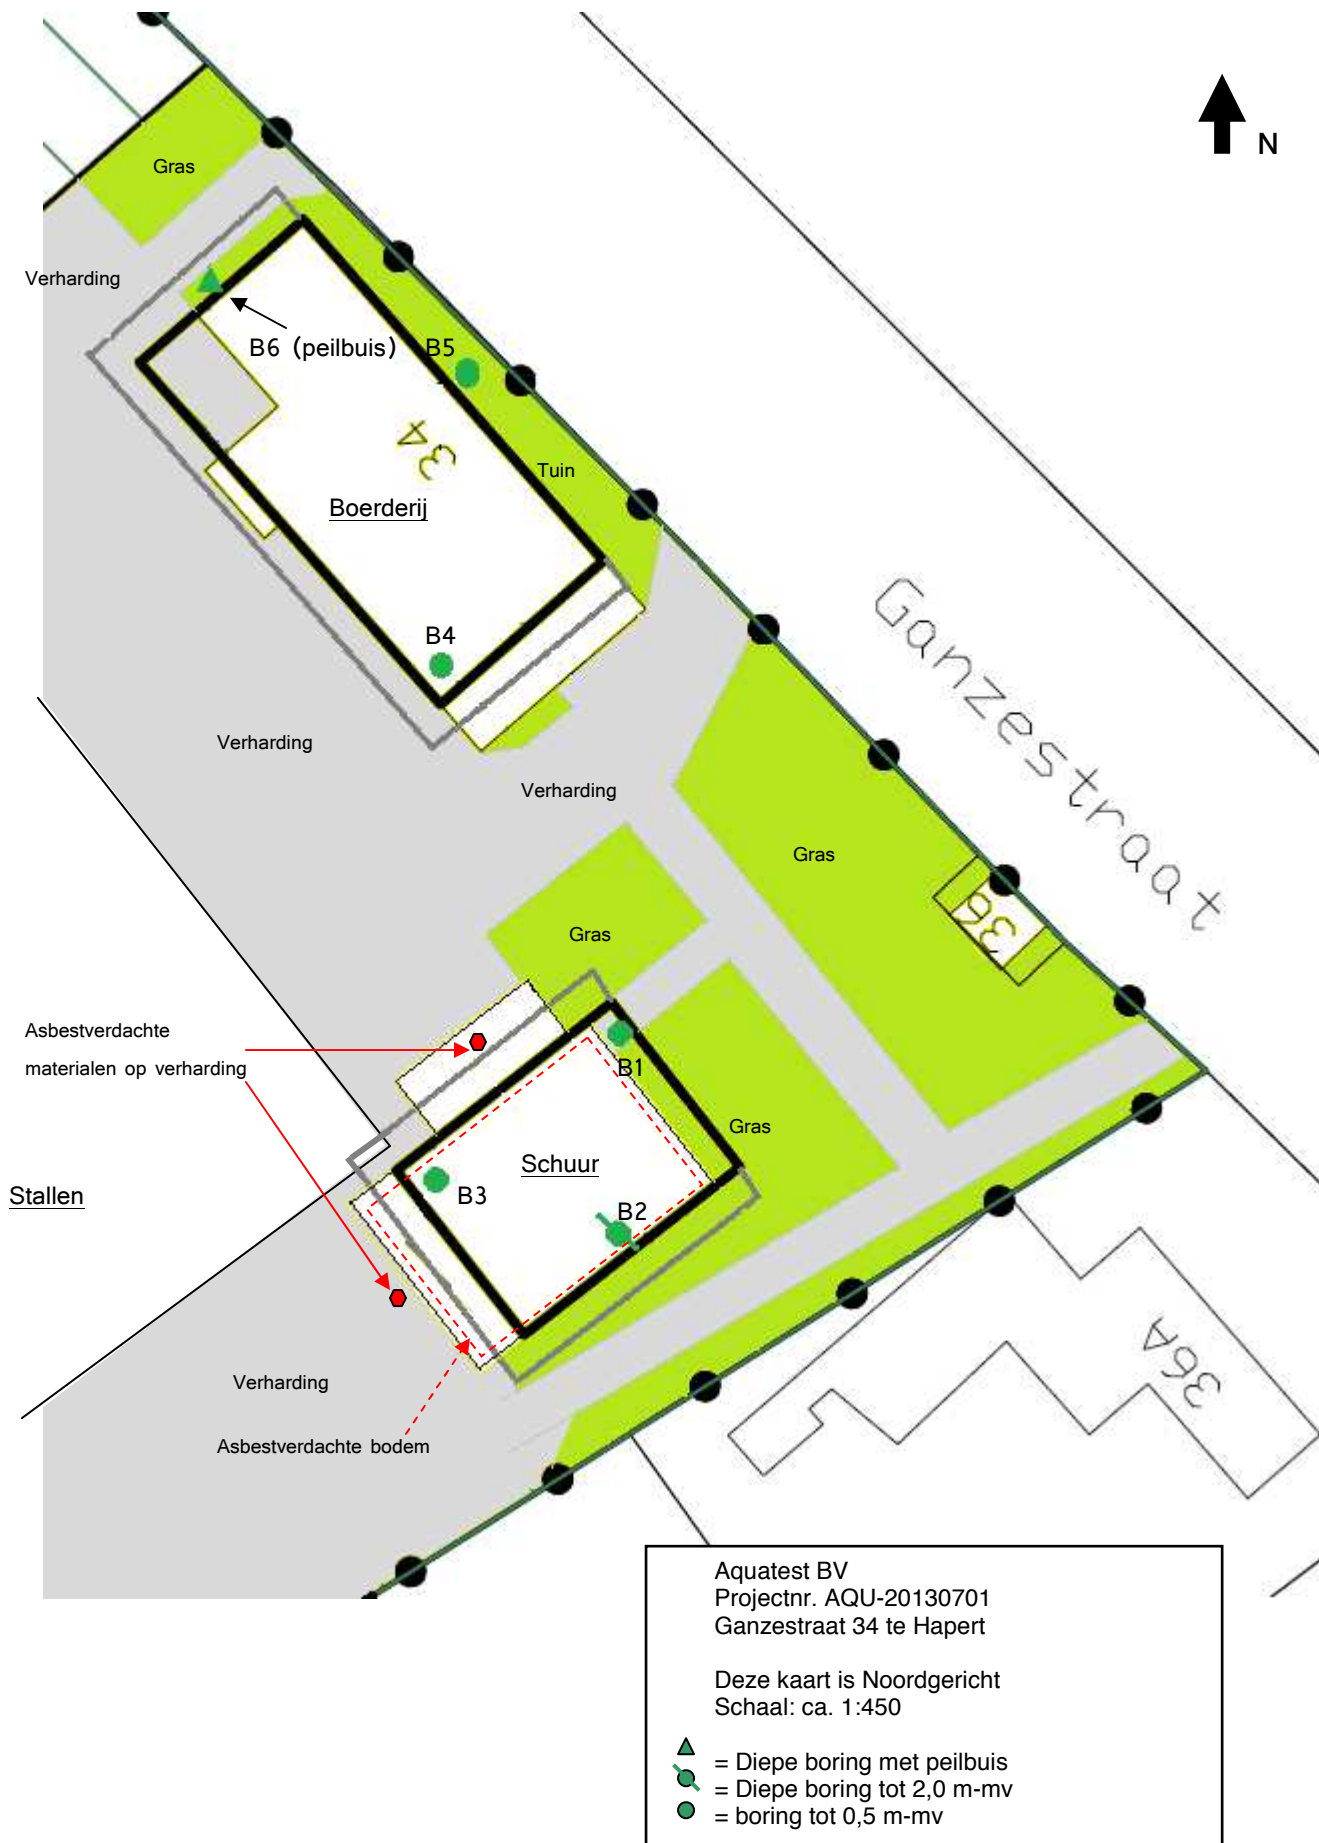
### Boorlocaties

Op de onderzoekslocatie zijn 6 boringen verricht (zie bijlage C "Boorlocaties"). Het boorwerk en plaatsing van de peilbuis is uitgevoerd door Dhr. R. van Gompel van erkend veldwerkbureau Aquatest BV.

Het veldwerk is op 01-07-2013 uitgevoerd, hierbij zijn de boringen 1 t/m 6 geplaatst. De boringen zijn verspreid over de gehele onderzoekslocatie geplaatst.

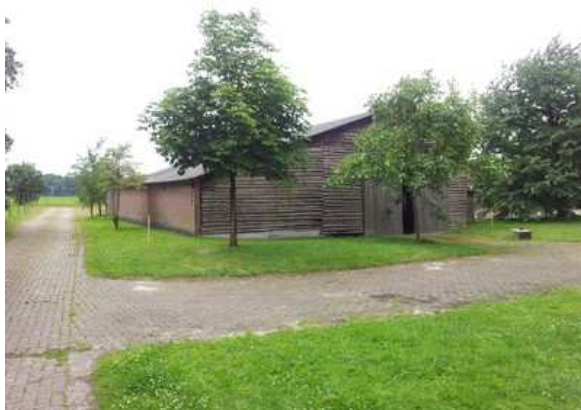
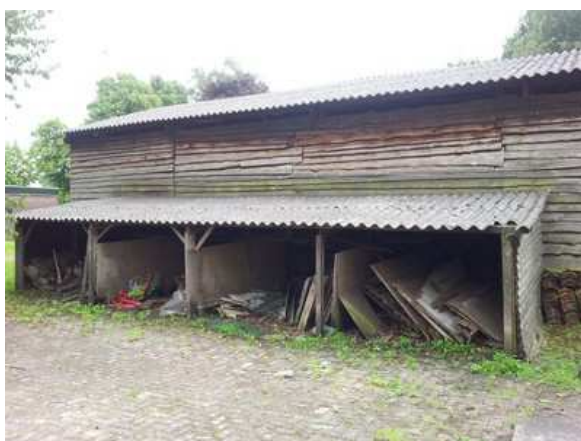
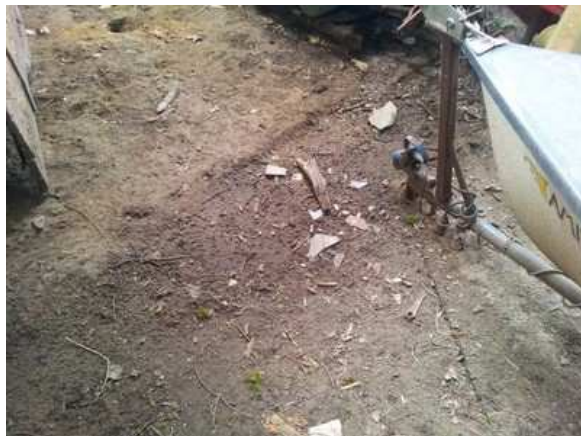
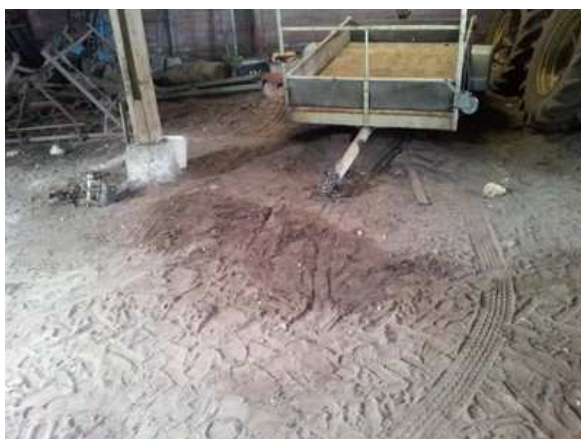
Schuur

- Het grondwater is tijdens de grondwaterbemonstering aangetroffen op 1,82m-mv.
- In de schuur is een lege kan op een stapel hout aangetroffen, verdacht voor brandbare vloeistof (zoals benzine)

- In de schuur is een half volle kan op een steen aangetroffen, verdacht voor bodembedreigende vloeistof (zoals benzine of diesel).
- Op de zandbodem in de schuur zijn diverse verdachte vlekken waargenomen met betrekking tot het voorkomen van oliehoudende vloeistoffen.

- Tijdens insitu olie-water proeven zijn lichte olie water reacties waargenomen ter plaatse van de bovengrond in de schuur.
- In en om de schuur zijn diverse verschillende stukken asbestverdachte materialen aangetroffen op de verharde en onverharde bodem.

- Het dak van de schuur is gemaakt van asbestverdachte golfplaten.
- Het dak van de woonboerderij is gedeeltelijk gemaakt van asbestverdachte golfplaten.

De visuele waarnemingen van asbestverdachte materialen in en rondom de schuur geven echter wel aanleiding tot het uitvoeren van een nader asbest in grond onderzoek ter plaatse van de schuur.

Er dient een nader asbest in grond onderzoek conform NEN 5707 plaats te vinden naar het voorkomen van asbest op de onderzoekslocatie.

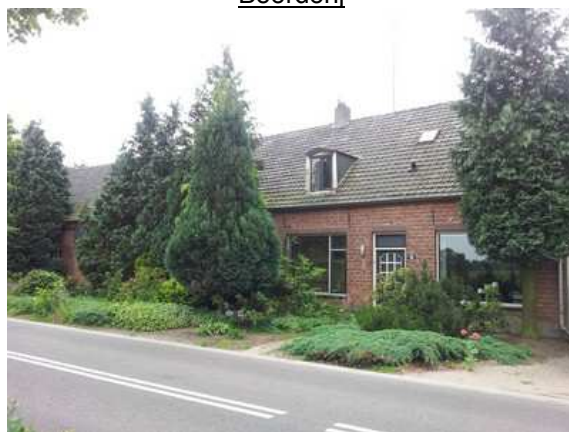
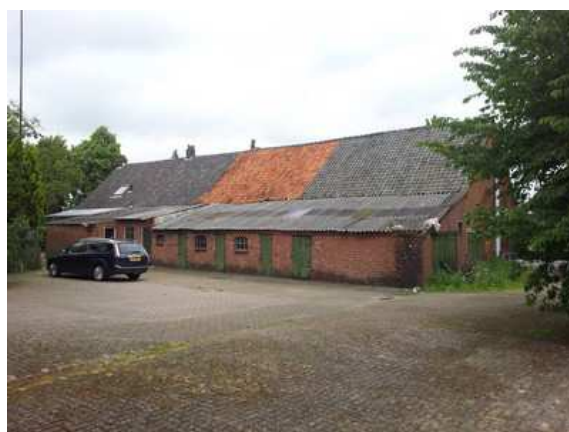
Boerderij

- Tijdens de boorwerkzaamheden in en rondom de boerderij, zijn zwakke bijmengingen van puin waargenomen.
