# Bouwhistorisch onderzoek: Troprijt 7, Bladel

11-09-2015

01. (voorpagina) Zicht vanuit noordoost op boerderij Troprijt 7. JvL 2015

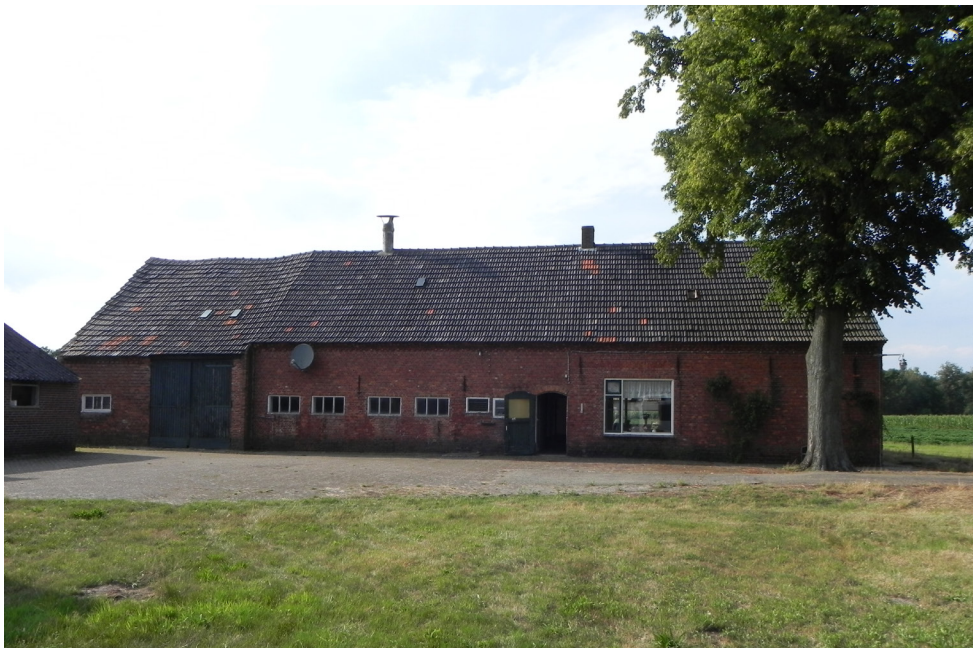
33. Zuidgevel. JvL 2015.

Ook de zuidgevel is getekend door het gebruik in de tijd (afb. 33,34 & 36) Vanaf de sprong in de gevel zijn in de gevel diverse betonnen stalramen en een ventilatierooster opgenomen. Deze ingreep past bij de stalverbeteringen in het interieur. Voor deze vensters zijn de varkensdeurtjes opgeofferd. In de gevel zijn de gehengduimen hiervan nog aanwezig. De aanwezige kleur daarop laat doorschemeren dat de staldeuren in een helder groen geschilderd moeten zijn geweest. Voor de gevel ligt de originele betonplaat voor de afdekking van de gierkelder. De afdichtplaat heeft een rood pigment in het beton waardoor deze een steenkleur heeft. De getoogde loopdeur naar de 'voorstal' zit nog op de oorspronkelijke plek. Het keukenraam daarnaast is verschoven en van formaat gewijzigd. De hanekamstrek in het metselwerk toont de oude positie. Op de oude foto van ca. 1970 is hier een ouder kozijn te zien waardoor we kunnen aannemen dat het huidige kozijn het derde is op deze plek. Vermoedelijk is een gekoppeld zesruits schuifvenster de oorspronkelijke uitvoering. De keukendeur naast het raam is dichtgezet toen er in het interieur grote wijzigingen zijn doorgevoerd. Verstoord metselwerk dat inmiddels door de tijd heen vervaagd is laat dat zien. In de rechter onderhoek is een gietijzeren kelderlicht geplaatst onder een segmentboog. De toepassing van dit type raam komt doorgaans enkel voor in stalgedeelten van boerderijen. Hiervan is geen andere referentie voorhande.

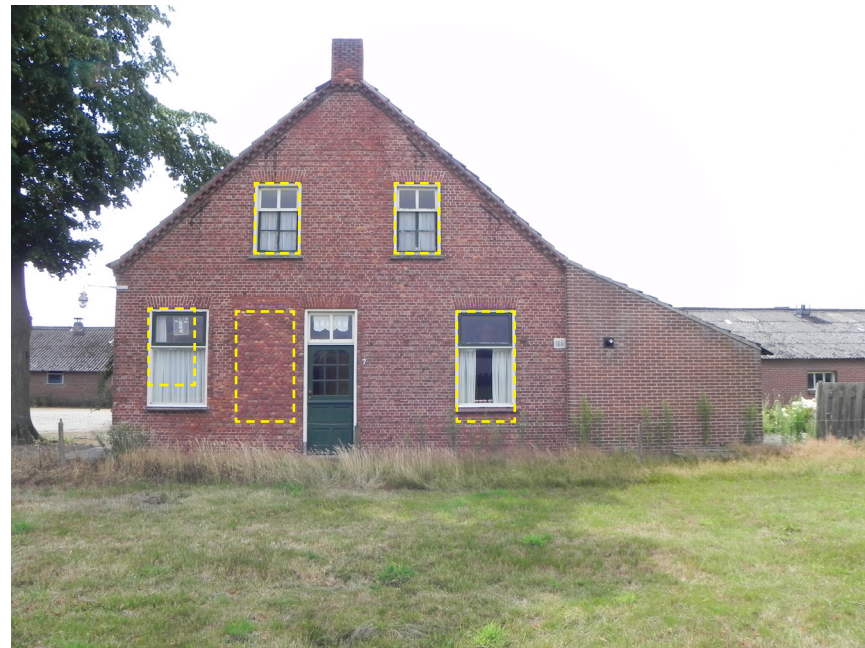
35. Oostgevel met ingetekend de oorspronkelijke gevelopeningen. JvL 2015.

Het meest opvallend is de oostgevel die nu gezien kan worden als de voorgevel. Op afbeelding 35 zijn de oorspronkelijke gevelopeningen ingetekend. Men heeft op de begane grond het oude voordeurkozijn met geprofileerd kalf van de noordgevel hergebruikt. Daarvoor

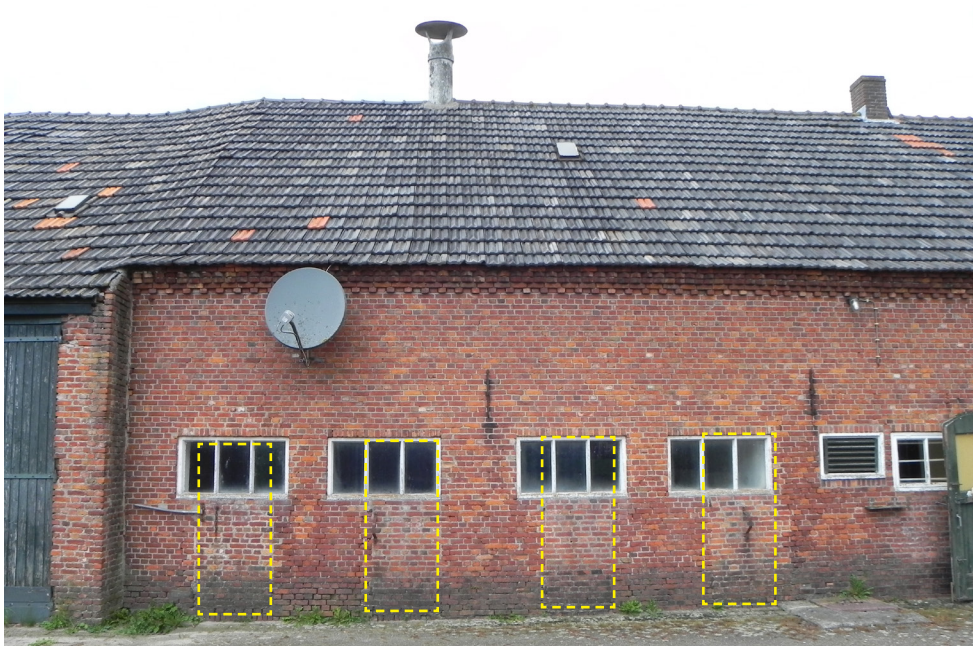
34. Detail van zuidgevel met oude (varkens)deurtjes (gele stippellijn). JvL 2015.

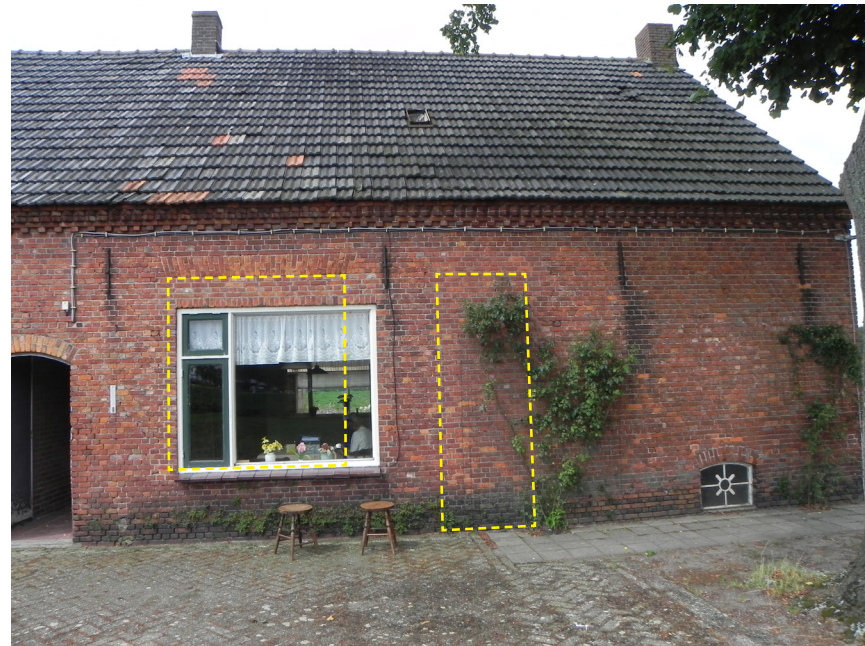
36. Zuidgevel met de oorspronkelijke gevelopeningen ingetekend. In het rechter vlak is de oorspronkelijke keukendeur te herkennen. JvL 2015.

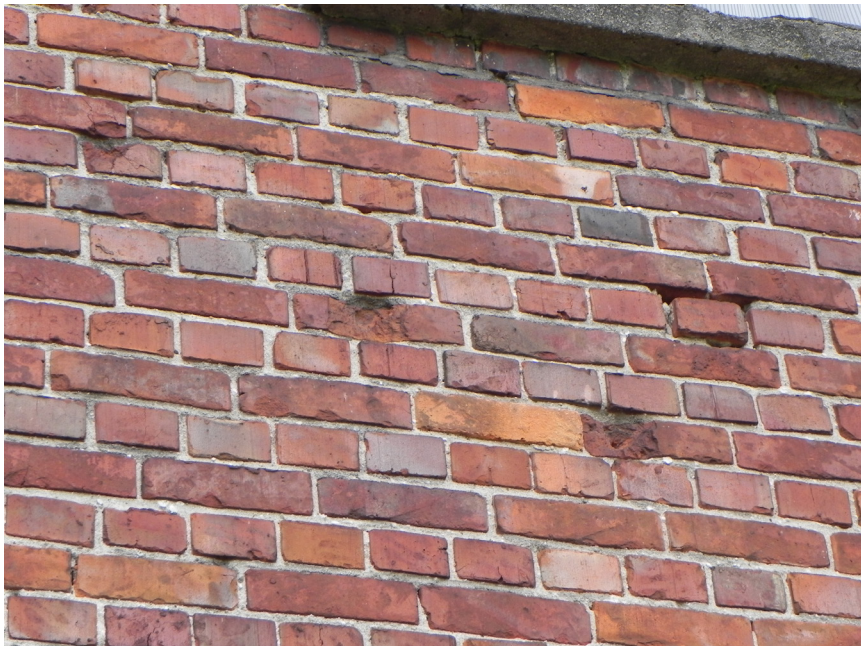
38. Kogelgaten in het metselwerk van de oostgevel. JvL 2015.

Het gebied lag op het eind van de de oorlog op de route van de Engelse bevrijders die vanuit de richting van Postel naar het noorden trokken. De boerderij was toen van Dhr. Toon Stark en is door tijdens de doortocht beschadigd geraakt wat nu nog te zien is aan de kogelgaten in voornamelijk de oostgevel.

is een venster verplaatst naar de locatie waar zich eerder het kleine opkamervenster bevond. Het kozijn is evenals het rechter kozijn ingekort om een symmetrisch beeld te geven. De opkamervloer wat daarvoor maatgevend. Op de oude foto (afb. 05) is te zien dat de oude zesruits schuiframen verbouwd zijn tot 4 ruits klepramen met structuurglas in de bovenlichten. Later zijn de kozijnen en de voordeur vervangen. De voordeur is hergebruikt als binnendeur van de overkapping naar de stal. De originele vensters zijn nog wel aanwezig op de verdieping. Naar oude kleurstellingen is niet gezocht. In het metselwerk zijn veel sporen te zien van het geweervuur van de laatste dagen van de tweede wereldoorlog.

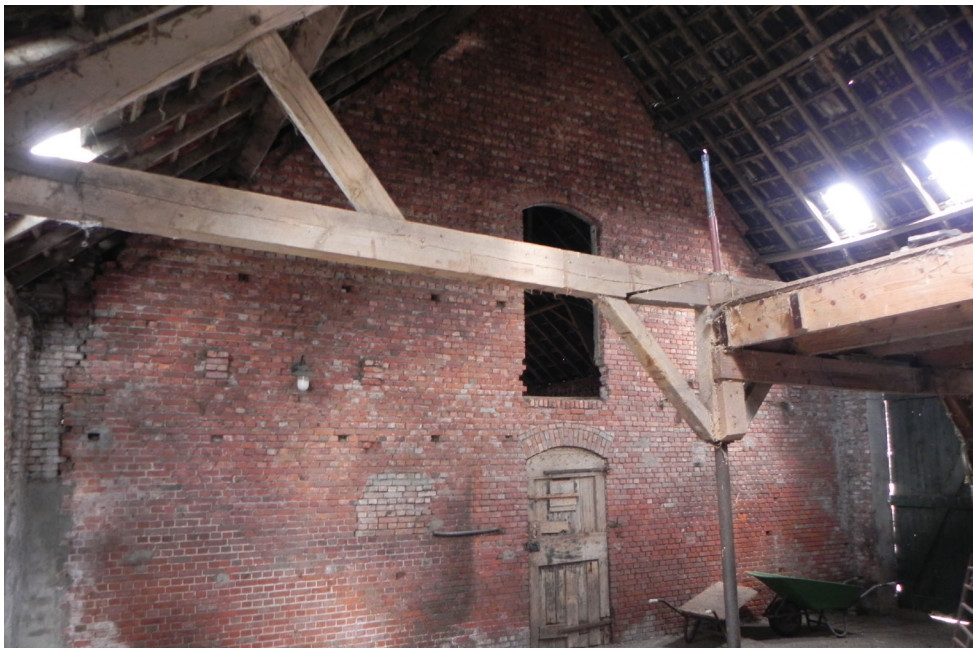
39. De oorspronkelijke westgevel is nu een binnengevel. JvL 2015.

De oorspronkelijke westgevel van 1a is reeds decennia opgenomen in het interieur door de eerste uitbreiding van de boerderij, bouwdeel 1b (afb. 39). De gevel heeft in het midden twee getoogde deuren boven elkaar. Een voor de voergang en een voor het tassen van het hooi. De laatste is later verlaagd. In de gevel zijn diverse gaten zichtbaar die duiden op ventilatiegaten en het opleggen van balklagen.

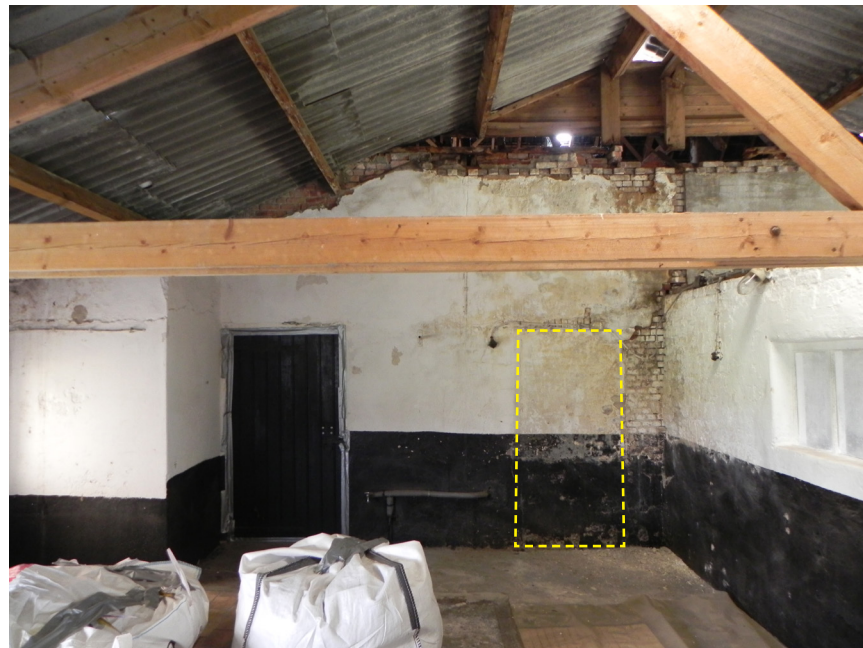
41. De noordgevel in de stal 0.13 met afleesbaar en dichtgezette deuropening. JvL 2015.

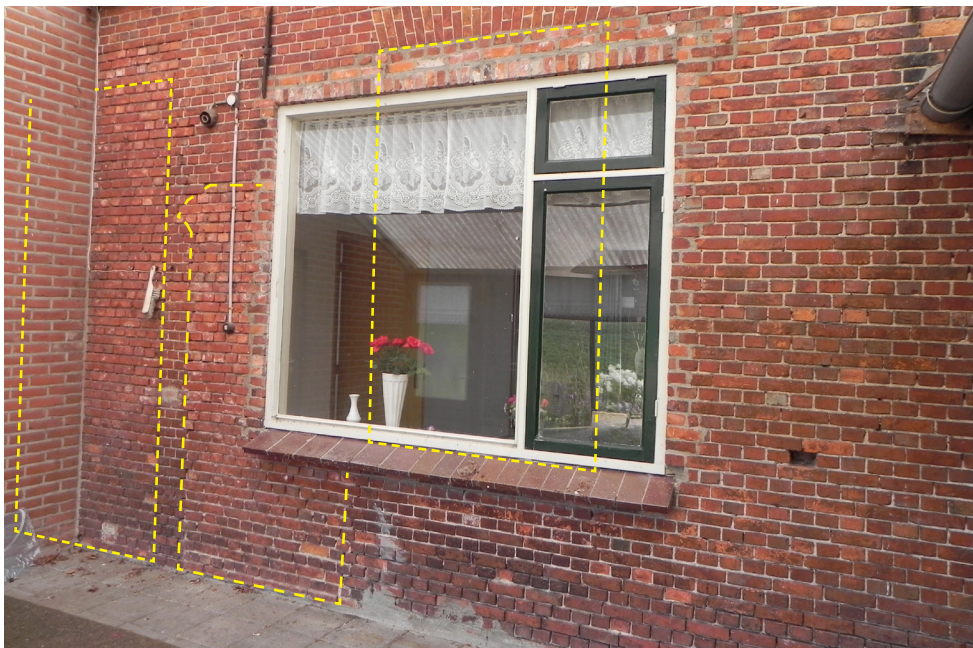
40. Delocatie van de openingen in de oorspronkelijke voorgevel. Ertussen een bouwspoor dat duidt op een latere toegang. JvL 2015.

De noordgevel is de oorspronkelijke voorgevel. De gevelopeningen van het woonhuis zijn deels aan het zicht onttrokken door de later gebouwde berging. Aan de verstoringen en de overgebleven hanekamstrek in het metselwerk onder de overkapping is te zien dat er een centrale deur heeft gezeten met aan weerskanten een venster (afb. 40 & 44). De verstoringen tussen de deur en het raam lijken op een latere doorbraak in de vorm van een deuropening. De noordgevel ter hoogte van de stal wordt door een pleisterlaag grotendeels aan het zicht onttrokken. Het is moeilijk zichtbaar welke openingen oorspronkelijk zijn of later zijn ingebroken. In het portaal is een kozijn geplaatst (hergebruikt schuifvenster van woonhuis) dat de oude voordeur bevat die op de oude foto van ca. 1970 te zien is. Daarnaast in ruimte 0.13 een opgeklampte deur en daarnaast een dichtgezette deuropening (afb. 41). De deuropening in ruimte 0.14 (afb. 42) is later ingebroken, evenals het driedelig betonraam. De oorspronkelijke indeling blijft gissen.

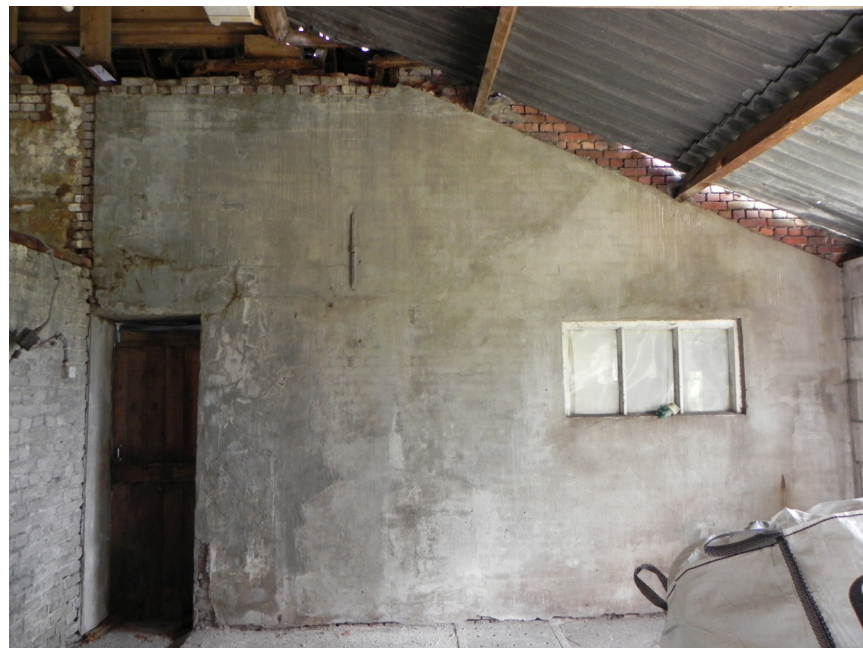
42. De noordgevel in de stal 0.14 met afleesbaar een dichtgezette deuropening. JvL 2015.

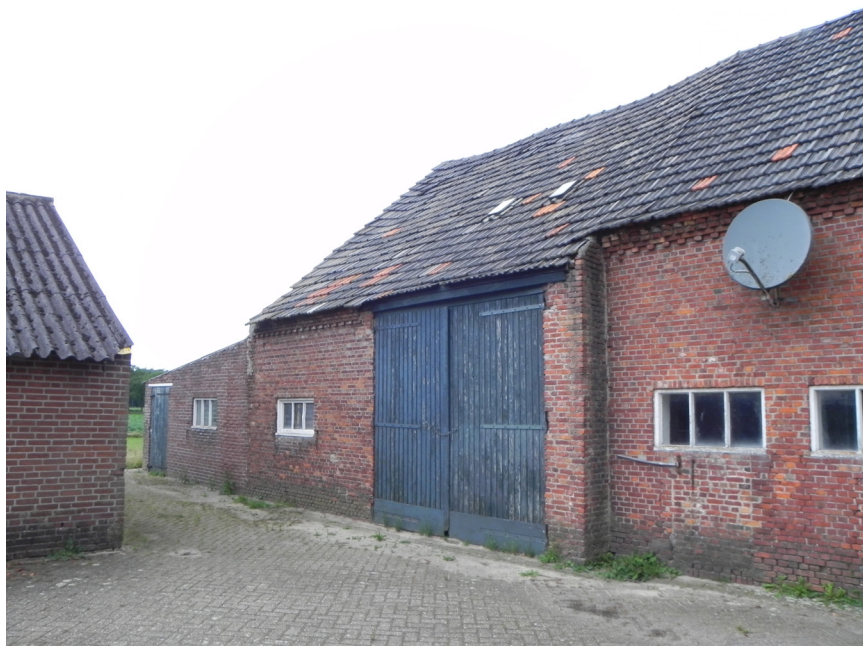
43. De zuidgevel van bouwdeel 1b en 1c. JvL 2015.

Het schuurgedeelte van de boerderij is relatief kort na de bouw van gebouwdeel 1a gebouwd. De gevels zijn in een gelijke uitvoering gemaakt (afb. 43-44). De zuidgevel heeft ter plaatse van het latere betonvenster een kleine opening gehad, mogelijk een halfrond gietijzer venster. De grote deeldeuren zijn evenals de rechter hoek daarnaast later gebouwd. Oorspronkelijk zaten de deuren in de noordgevel die daarbij met baksteen gedicht is en voorzien is van een loopdeur. Ook in deze gevel is een betonnen stalraam ingebracht. De westgevel heeft een rond venster in top en is tot ca. driekwart met cement bezet. De dakrand maakt duidelijk dat het dak ooit herdekt is waarbij de bovenste laag stenen is hermitseld. In het interieur (0.11) is te zien dat deze gevel oorspronkelijk twee deuropeningen aan de zijkant had die later vervangen zijn door de huidige deuropening in het midden. De uitvoering van de gevels van bouwdeel 1b zijn uiterst sober maar naar voorbeeld van het oorspronkelijke gebouw gemaakt.

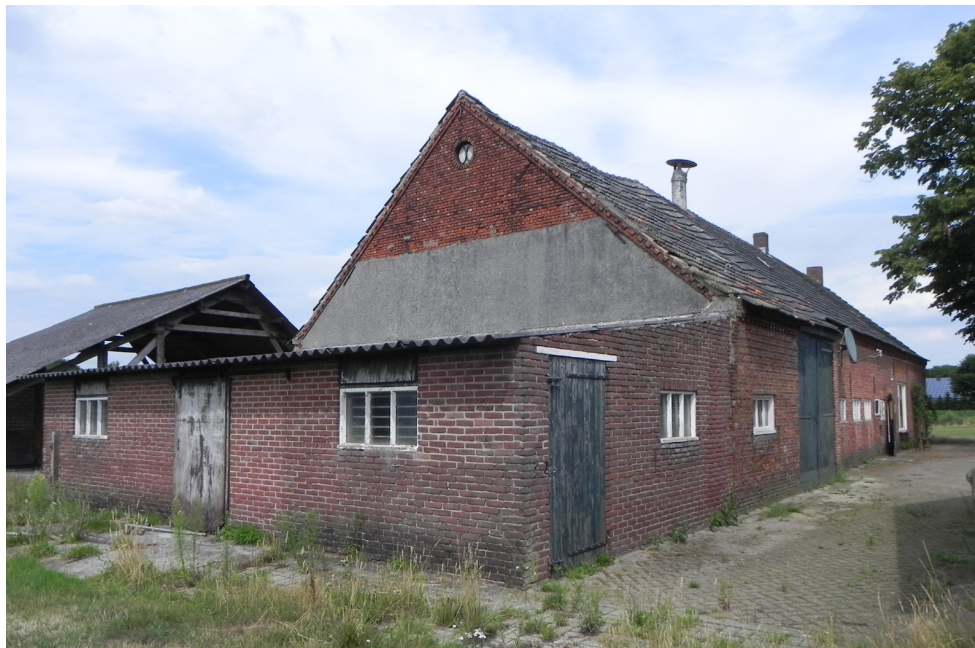
45. Gebouwdeel 1c, de afhang. JvL 2015.

De gevels van de afhang zijn uitgevoerd in een halfsteens metselwerk in een afwijkende roodpaarse steen (afb. 45). Het lessenaarsdak is gedekt met golfplaten. De deuropeningen zijn afgedekt met een betonlatei en de deuren zijn van hout. De stalramen zijn van een gelijk type betonvenster zodat aangenomen mag worden dat dit bouwdeel opgetrokken is bij de stalverbeteringen aan de oude bouwdeelen 1a en 1b.

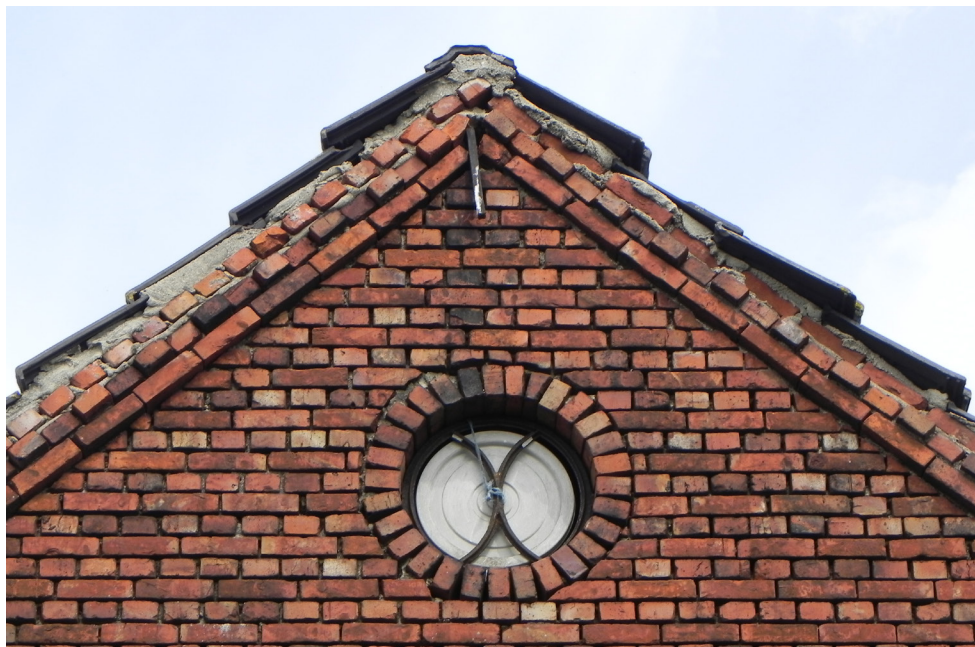
46. Detail van de huidige westgevel. JvL 2015.

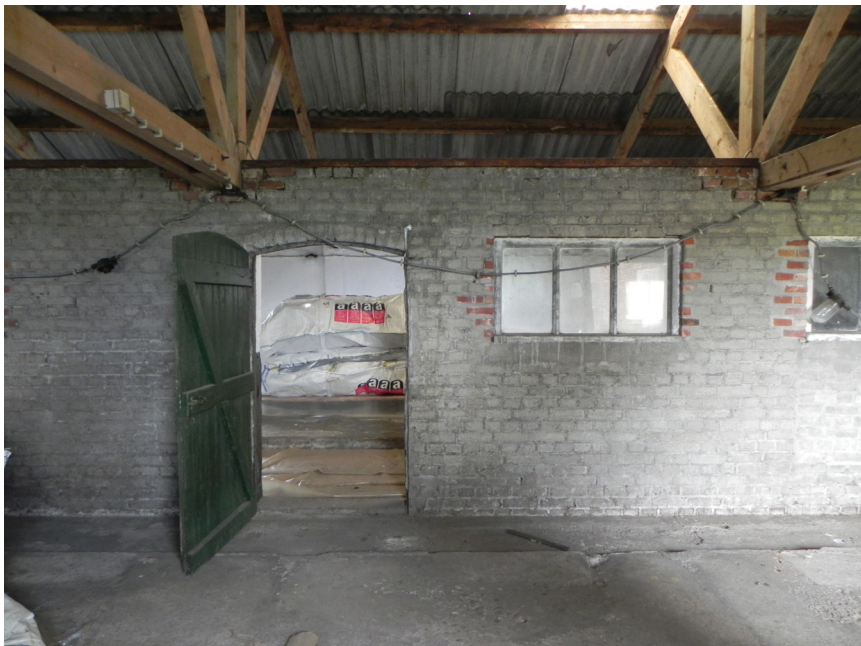
49. Vroegere buitenzijde van de haakse stal. JvL 2015.

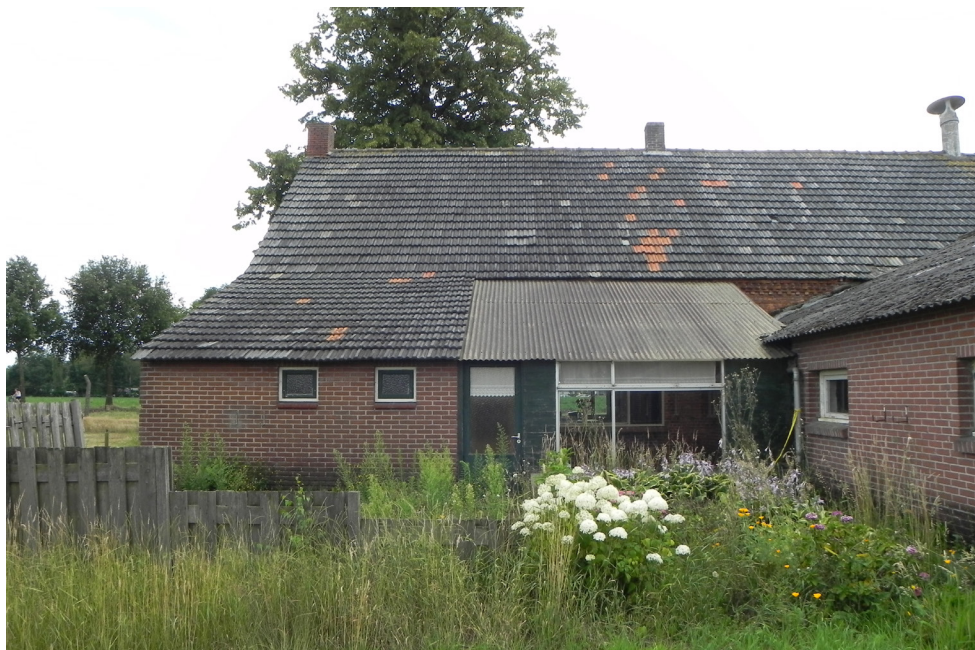
51. Aanbouw 1e met rechts het afdak. JvL 2015.

Aan de noordzijde zijn tegen de oorspronkelijke voorgevel een berging en later een afdak aangebouwd (afb. 51-53). De gevels van de berging zijn gemetseld in een halfsteens verband. De kozijnen zijn van hout en hebben keramieke dorpels. Het lessenaarsdak is gedekt met muldenpannen. In de oostgevel is dit bouwdeel nogal ongelukkig aangesloten op de oude boerderij. Mogelijk dat de huidige gevels om een oudere aanbouw zijn gemetseld of dat men uiteindelijk ook het plan heeft gehad om de oude oostgevel van 1a heeft willen voormetselen. Het afdak bestaat uit een houten wand met houten deur en aluminium kozijn. Het heeft een dak van kunststof golfplaten.

*Beide bouwdelen zijn ongeschikt aan het hoofdvolume en dragen weinig bij aan de ruimtelijkheid van het geheel. Bouwdeel 1e heeft indifferente monumentwaarden.*

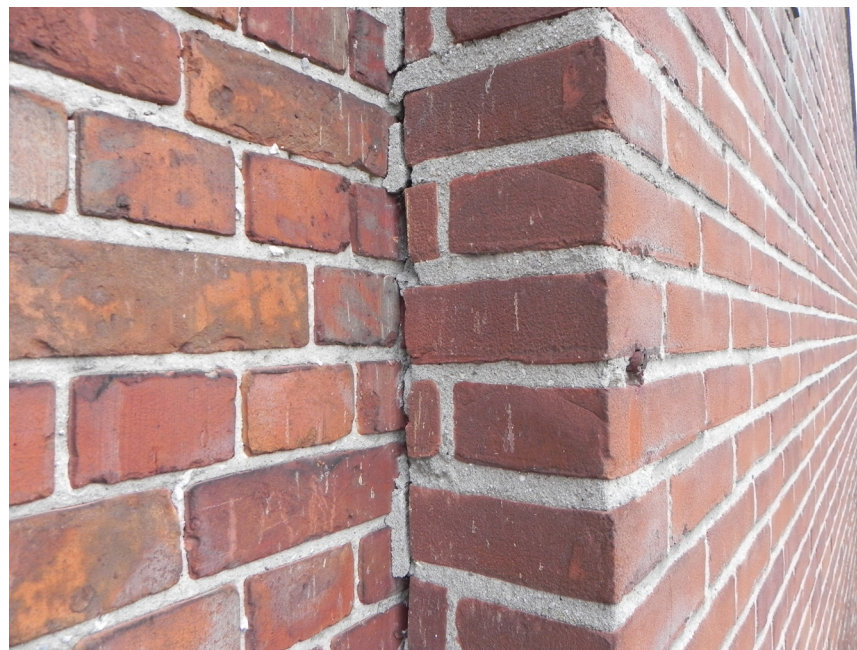
53. De aansluiting van bouwdeel 1e op 1a (links).

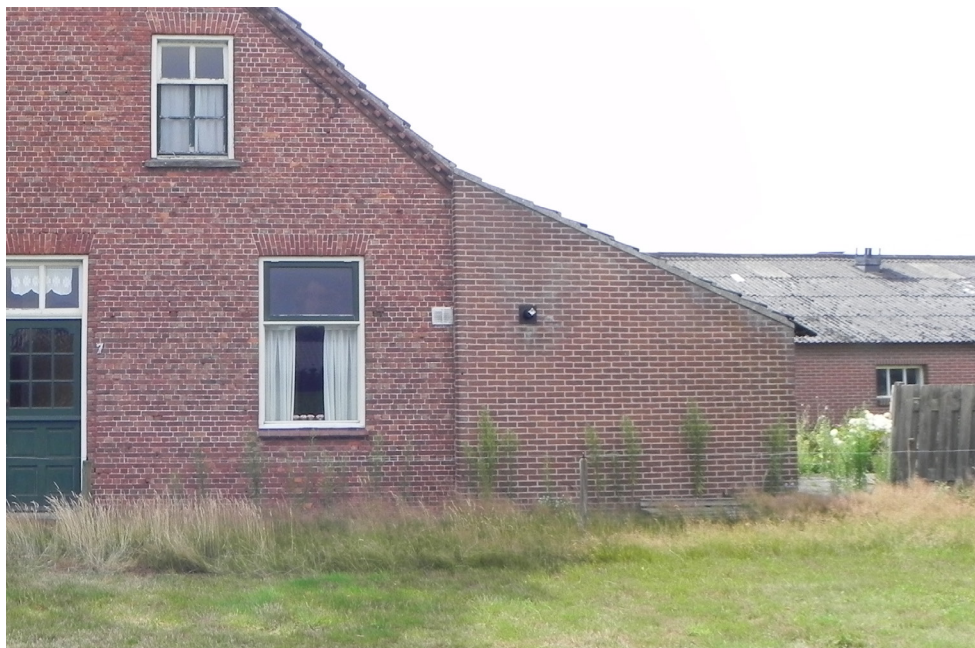
52. Bouwdeel 1e staat onprettig in lijn met de oude 'tweede' voorgevel. JvL 2015.

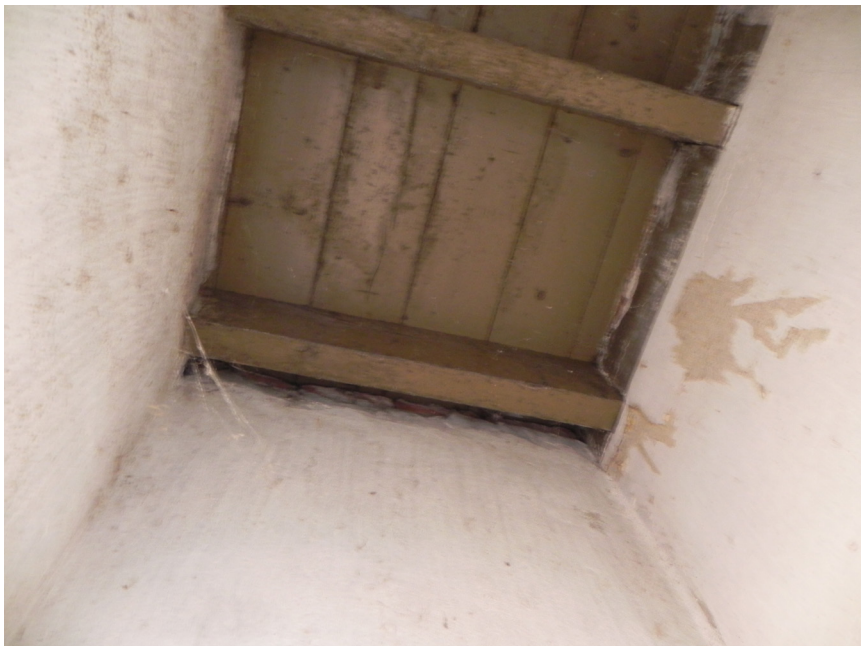
55. Boven de keldertoegang is de originele balklaag te zien. JvL 2015.

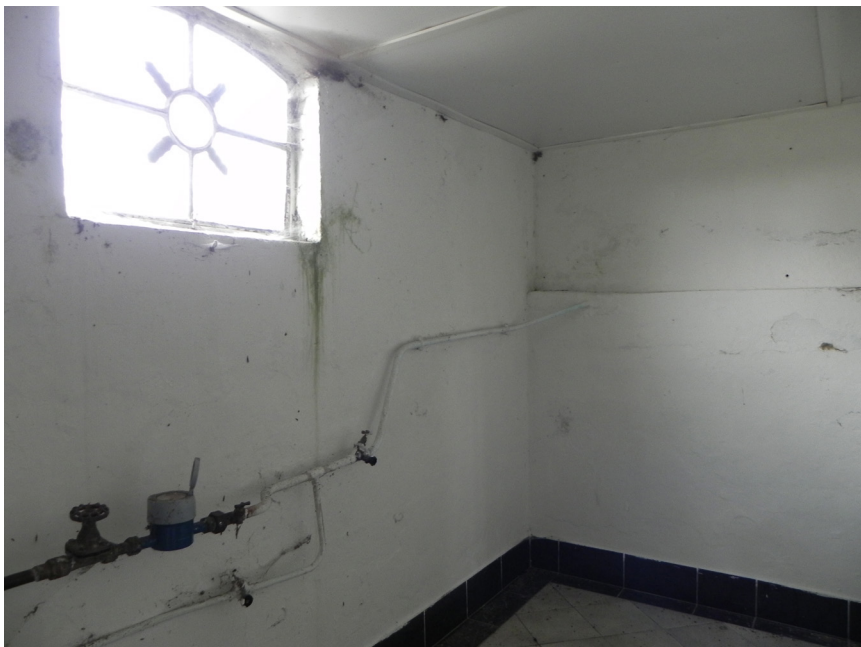
56. Kelder. JvL 2015.

In de zuidoosthoek van het huis is in de lengterichting van de smalle beuk een kleine kelder aangebracht (K.01). De wanden en vloer zijn steenachtig (afb. 56). De vloer naar de opkamer er boven is vermoedelijk van hout en voorzien van een recent verlaagd plafondje. De wanden zijn steenachtig en gestuct en de vloer is voorzien van recente keramische tegels. De kelder ligt vrij diep en is kleiner dan de bovenliggende opkamer die bij de verbouwing in het midden van de vorige eeuw vergroot moet zijn. Ook aan de vreemd geplaatste keldertrap is af te lezen dat deze van elders moet komen.

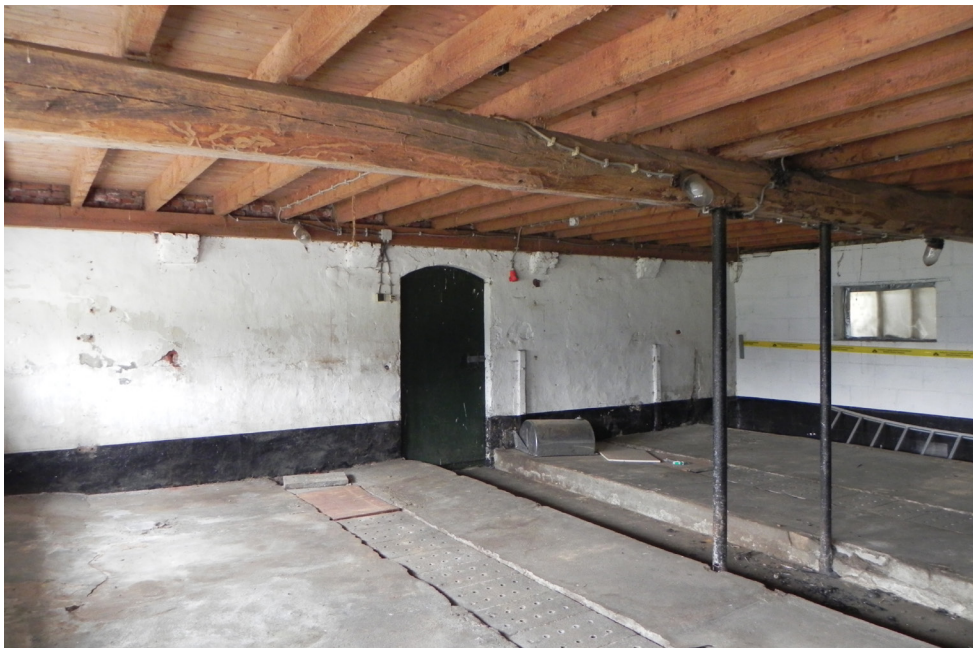
57. Stal in 1a. JvL 2015.

De stalruimte is voorzien van voorzetwanden (afb. 57). De relatief lichte houten balken zijn op de langsgevels opgelegd en dragen de houten balklaag die de stal van de oogstzolder scheidt. Deze balken zijn oorspronkelijk voorzien van houten stijlen langs de voergang. In de huidige situatie is een balk opgenomen in de muren van het oude melkhuys en een portaal, de andere balk is ondersteund door twee stalen kolommen. De beide balken dragen resp. de telmerken IIII en V (afb. 58). De betonnen vloeren met grupstalinrichting zijn van later datum.

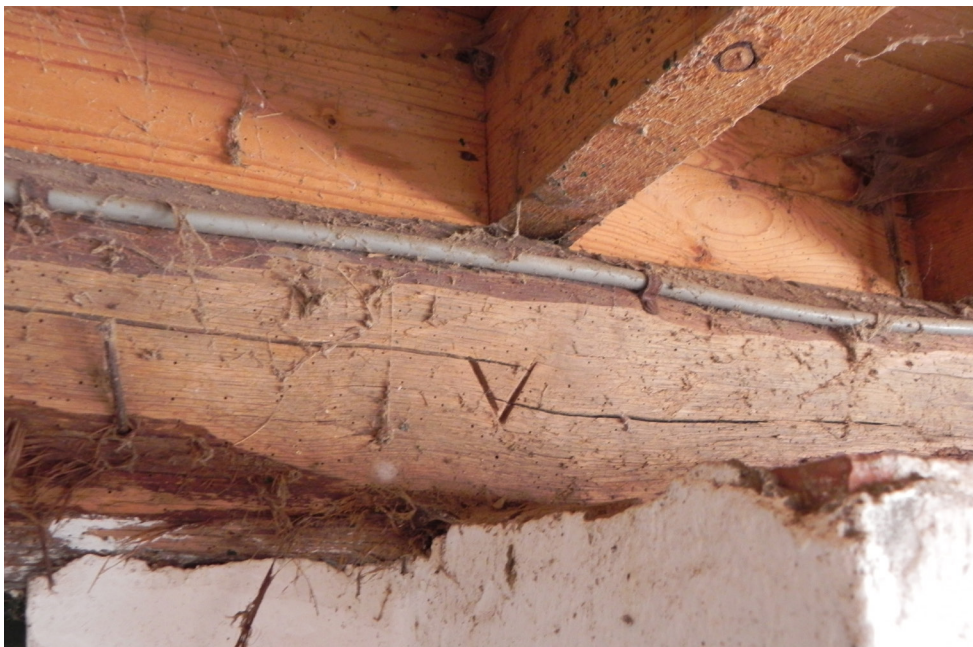
58. Ingemetselde balk met telmerk V. JvL 2015.

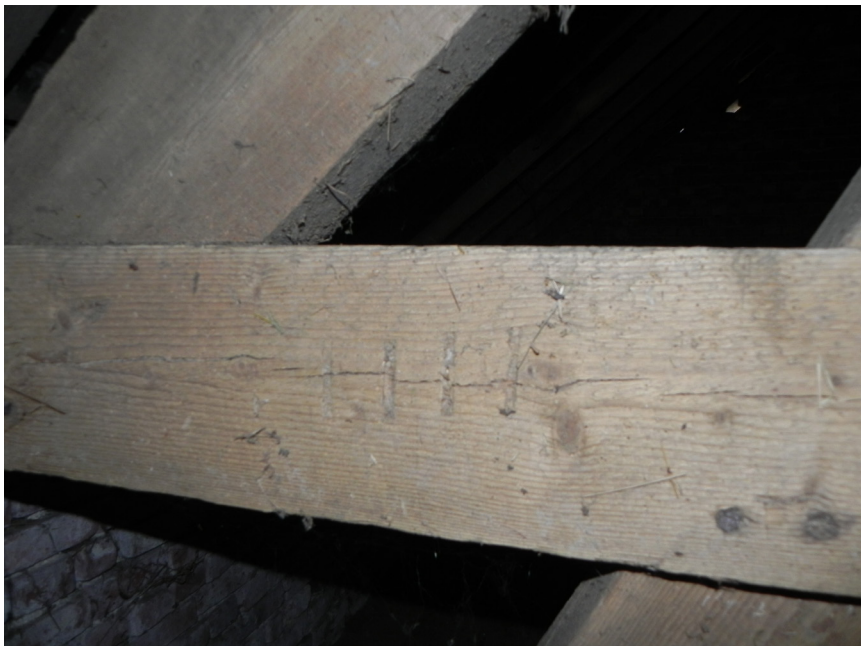
62. Telmerk III op blokkeel van spant. JvL 2015

<sup>4</sup> Deze merken werden gebruikt door de timmerlieden om een constructie elders te vervaardigen en uiteindelijk op locatie in elkaar te zetten.

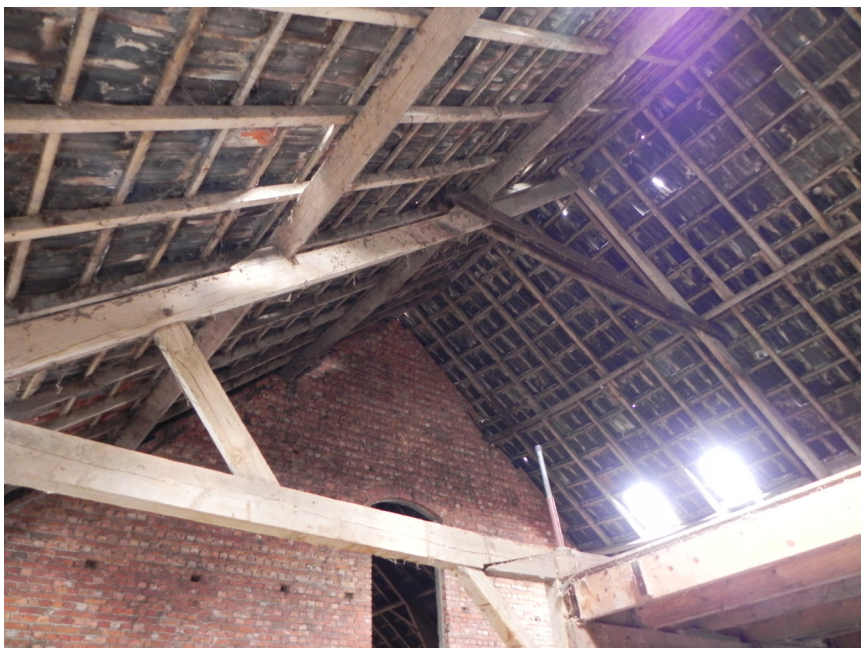
63. Constructie van bouwdeel 1b. JvL 2015.

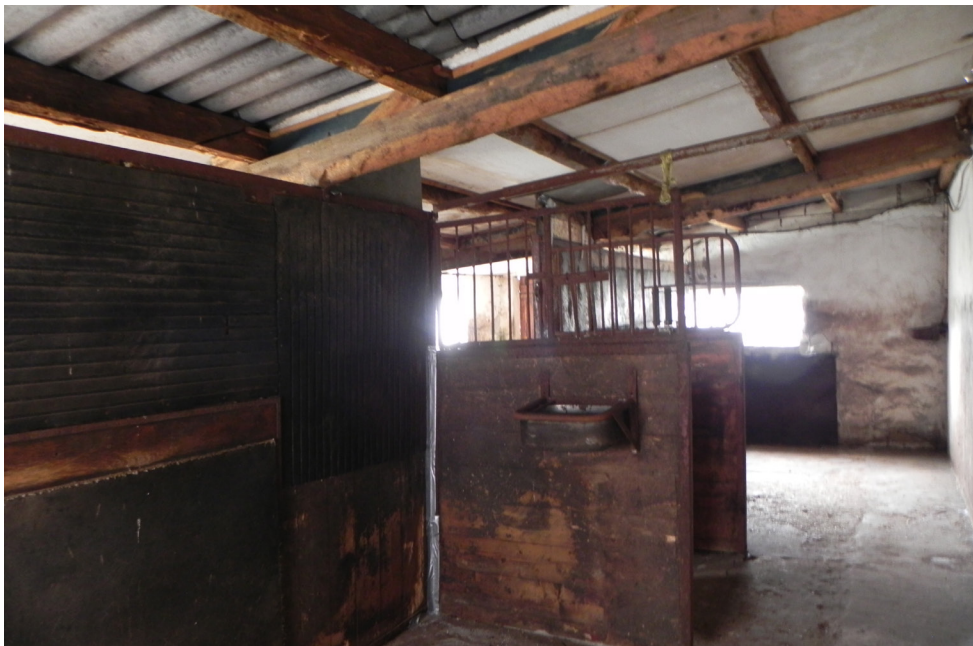
64. Stalinterieur van 1c. JvL 2015.

Het interieur van de afhang is ingericht als paardenstal (afb. 64). De buitenmuren zijn gestuukt waaronder ook de oorspronkelijke buitenmuur van 1b. De vloeren zijn steenachtig.

*Het interieur heeft minieme waarden en is dan ook als indifferent monumentaal te beoordelen.*

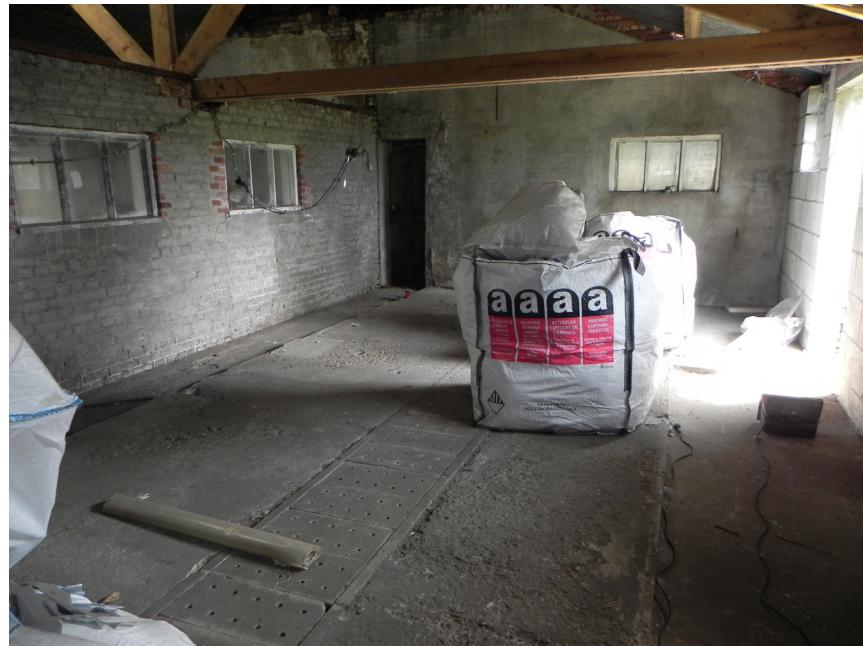
66. In het nieuwere stalgedeelte zijn de oude buitengevels van 1a en 1e te zien. JvL 2015

de binnenzijde. Het vormt het 'binnenblad van de oost en (deels) de noordgevel en ondersteunt in het midden in de langsrichting de kapconstructie. De muren bestaan uit een betonsteen en zijn in kruisverband gemetseld en aan de binnenzijde muurverzwaringen hebben (afb. 65). De nieuwere stal daaromheen is in baksteen er omheen gemetseld. Aan de binnenzijde zijn kalkzandsteenblokken gebruikt. De dakconstructie dateert ook uit deze fase. De kappanten bestaan uit een dubbele trekplaat waar tussen de spantbenen geplaatst zijn. Deze worden ondersteunt door een makelaar en twee schuine stijlen. De vloeren zijn allen steenachtig en voorzien van mest- en voergoten (afb. 66).

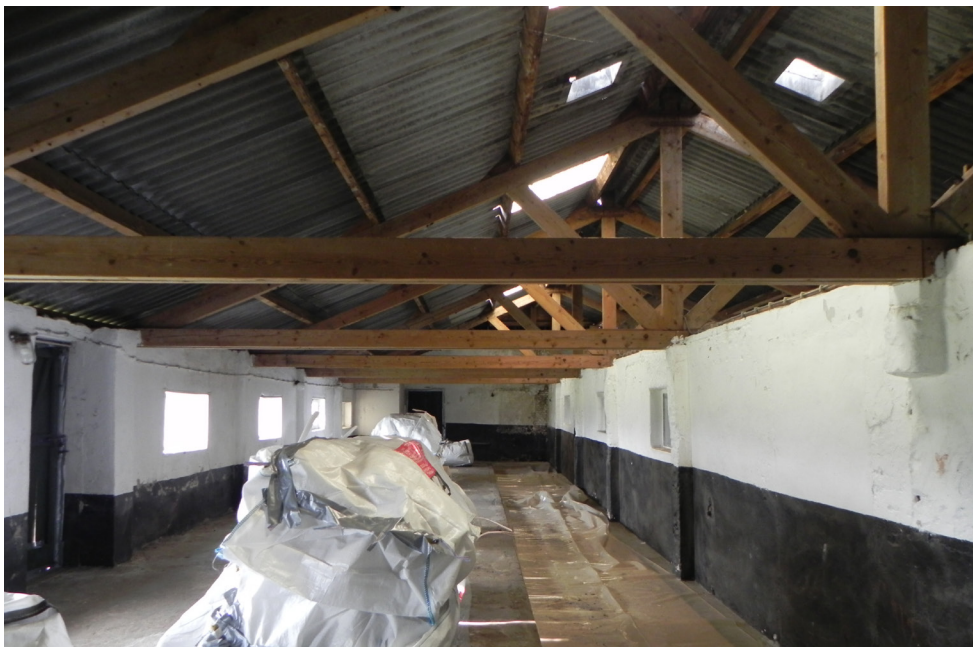
65. Oude stal met nieuwe dakconstructie. JvL 2015.

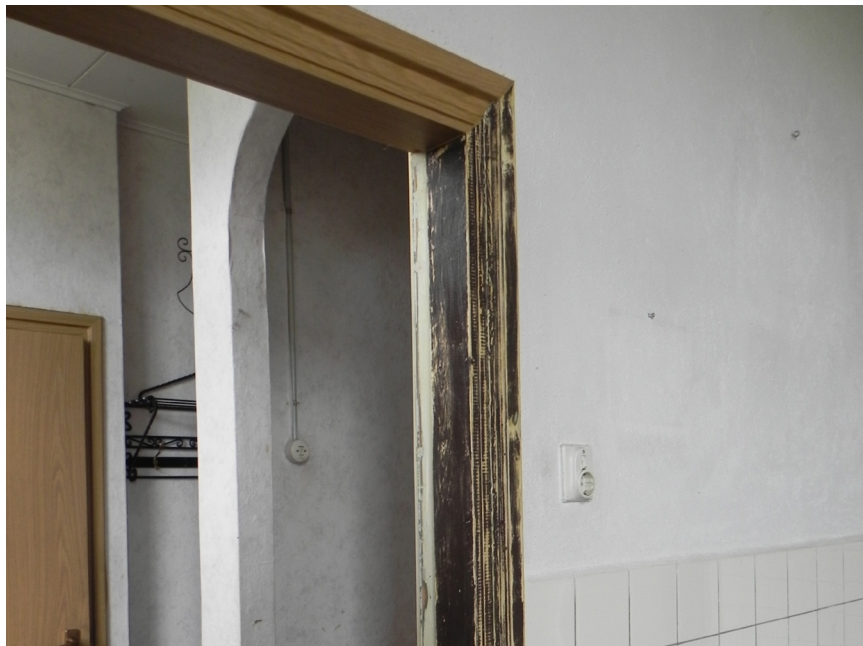
73. Onder de folie zitten nog mooie originele kozijnen. De architraven of koplatten zijn jonger. JvL 2015

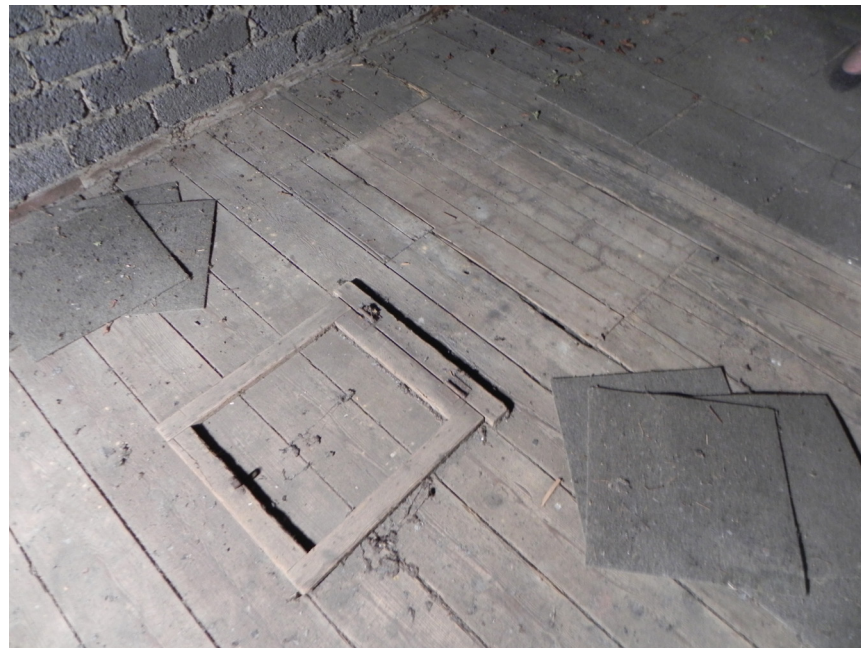
77. Klein luik en daarachter de locatie van waarschijnlijk een voormalig rookkanaal. JvL 2015

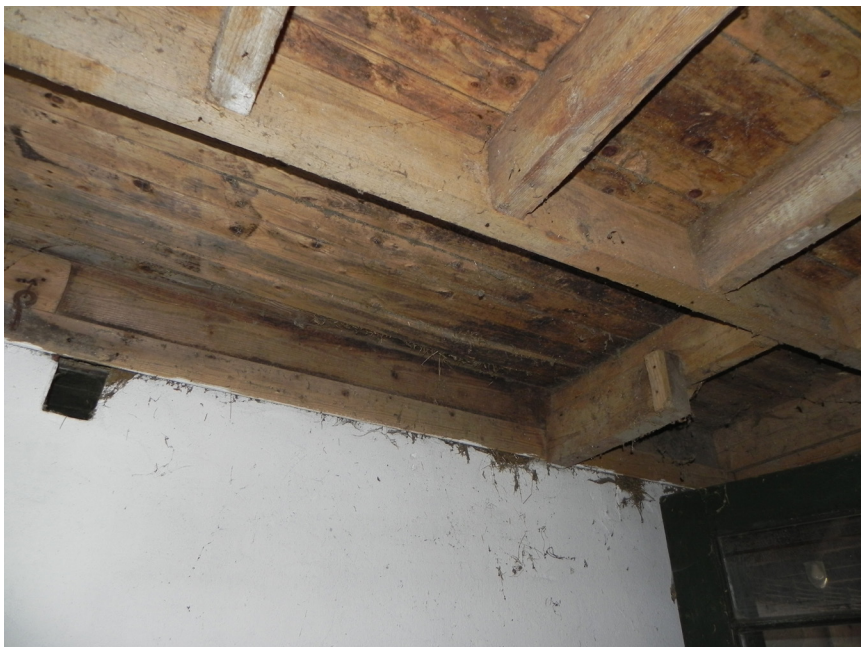
80. Het plafond van portaal 0.08 laat een oude trapopgang zien. JvL 2015

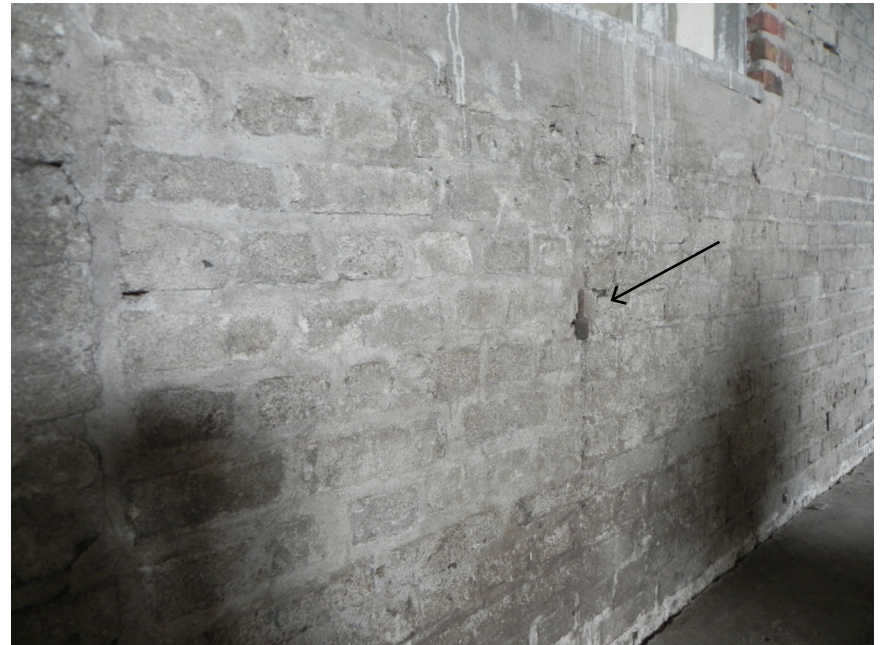
84. Dichtgezette varkensdeurtjes. De pijl geeft een gehengduim aan. JvL 2015
