Asbestonderzoek in bodem  
ter plaatse van:

**Troprijt 7  
te Bladel**

| RAPPORT | | |
|---|---|---|
| Type onderzoek | Asbestonderzoek in bodem | |
| Projectnummer | 201516 | |

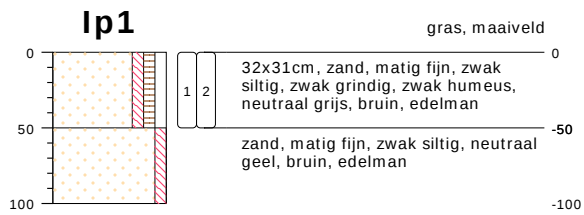
type inspectiegat  
datum 23-09-2020  
boormeester Veldwerker T Bonkes  
x 143726.74  
y 372974.68

| Inspectie-put | Afmeting (l x b) in m | Diepte | Inspectie-efficiëntie | Hoeveelheid stukjes en gewicht | Soort | Overige bijmengingen (massa %) |
|---|---|---|---|---|---|---|
| IP 1 | 0,31 x 0,32<br>Boring | 0,5 | 100% | n.w. | NVT | Geen |
| | | 1,0 | 100% | n.w. | NVT | Geen |
