# Aanvullend bodemonderzoek

## Schotelven 3 (woning) te Netersel

Projectnummer: 2022-0020-001

Datum: 21-12-2023

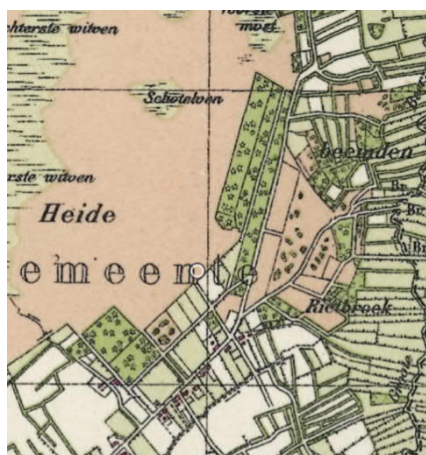
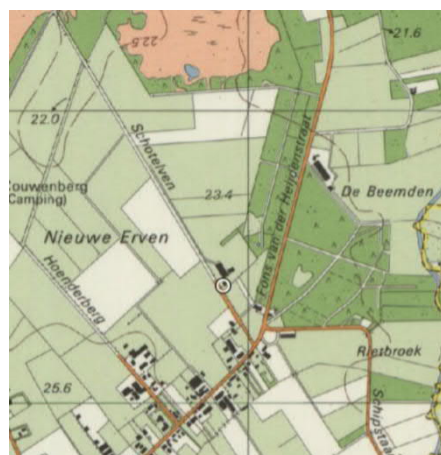
Voor het historisch onderzoek zijn de topografische kaarten van 1890 tot op heden bestudeerd. In onderstaande afbeeldingen zijn van de jaartallen 1950, 1984, 1999, kaartuitsneden weergegeven (opvolgend).

De onderzoekslocatie aan de Schotelven 3 waar de toekomstige woning gerealiseerd wordt is tot circa 1950 in agrarisch gebruik en onbebouwd geweest. De eerste bebouwing ter plaatse van de onderzoekslocatie is zichtbaar op kaarten vanaf 1950. Vanaf 1999 is ook de silo ter plaats van de onderzoekslocatie zichtbaar. Sindsdien is de terreinindeling niet meer significant gewijzigd.
